Lindås Kommune

Vikanesvegen

Vi har på oppdrag fra Lindås Kommune utført sikring langs Vikanesvegen, ved Vike Camping. Skjæringer er rensket og sikret med endeforankrede bolter. Boltene er pulverlakkert og levert av Vik Ørsta.

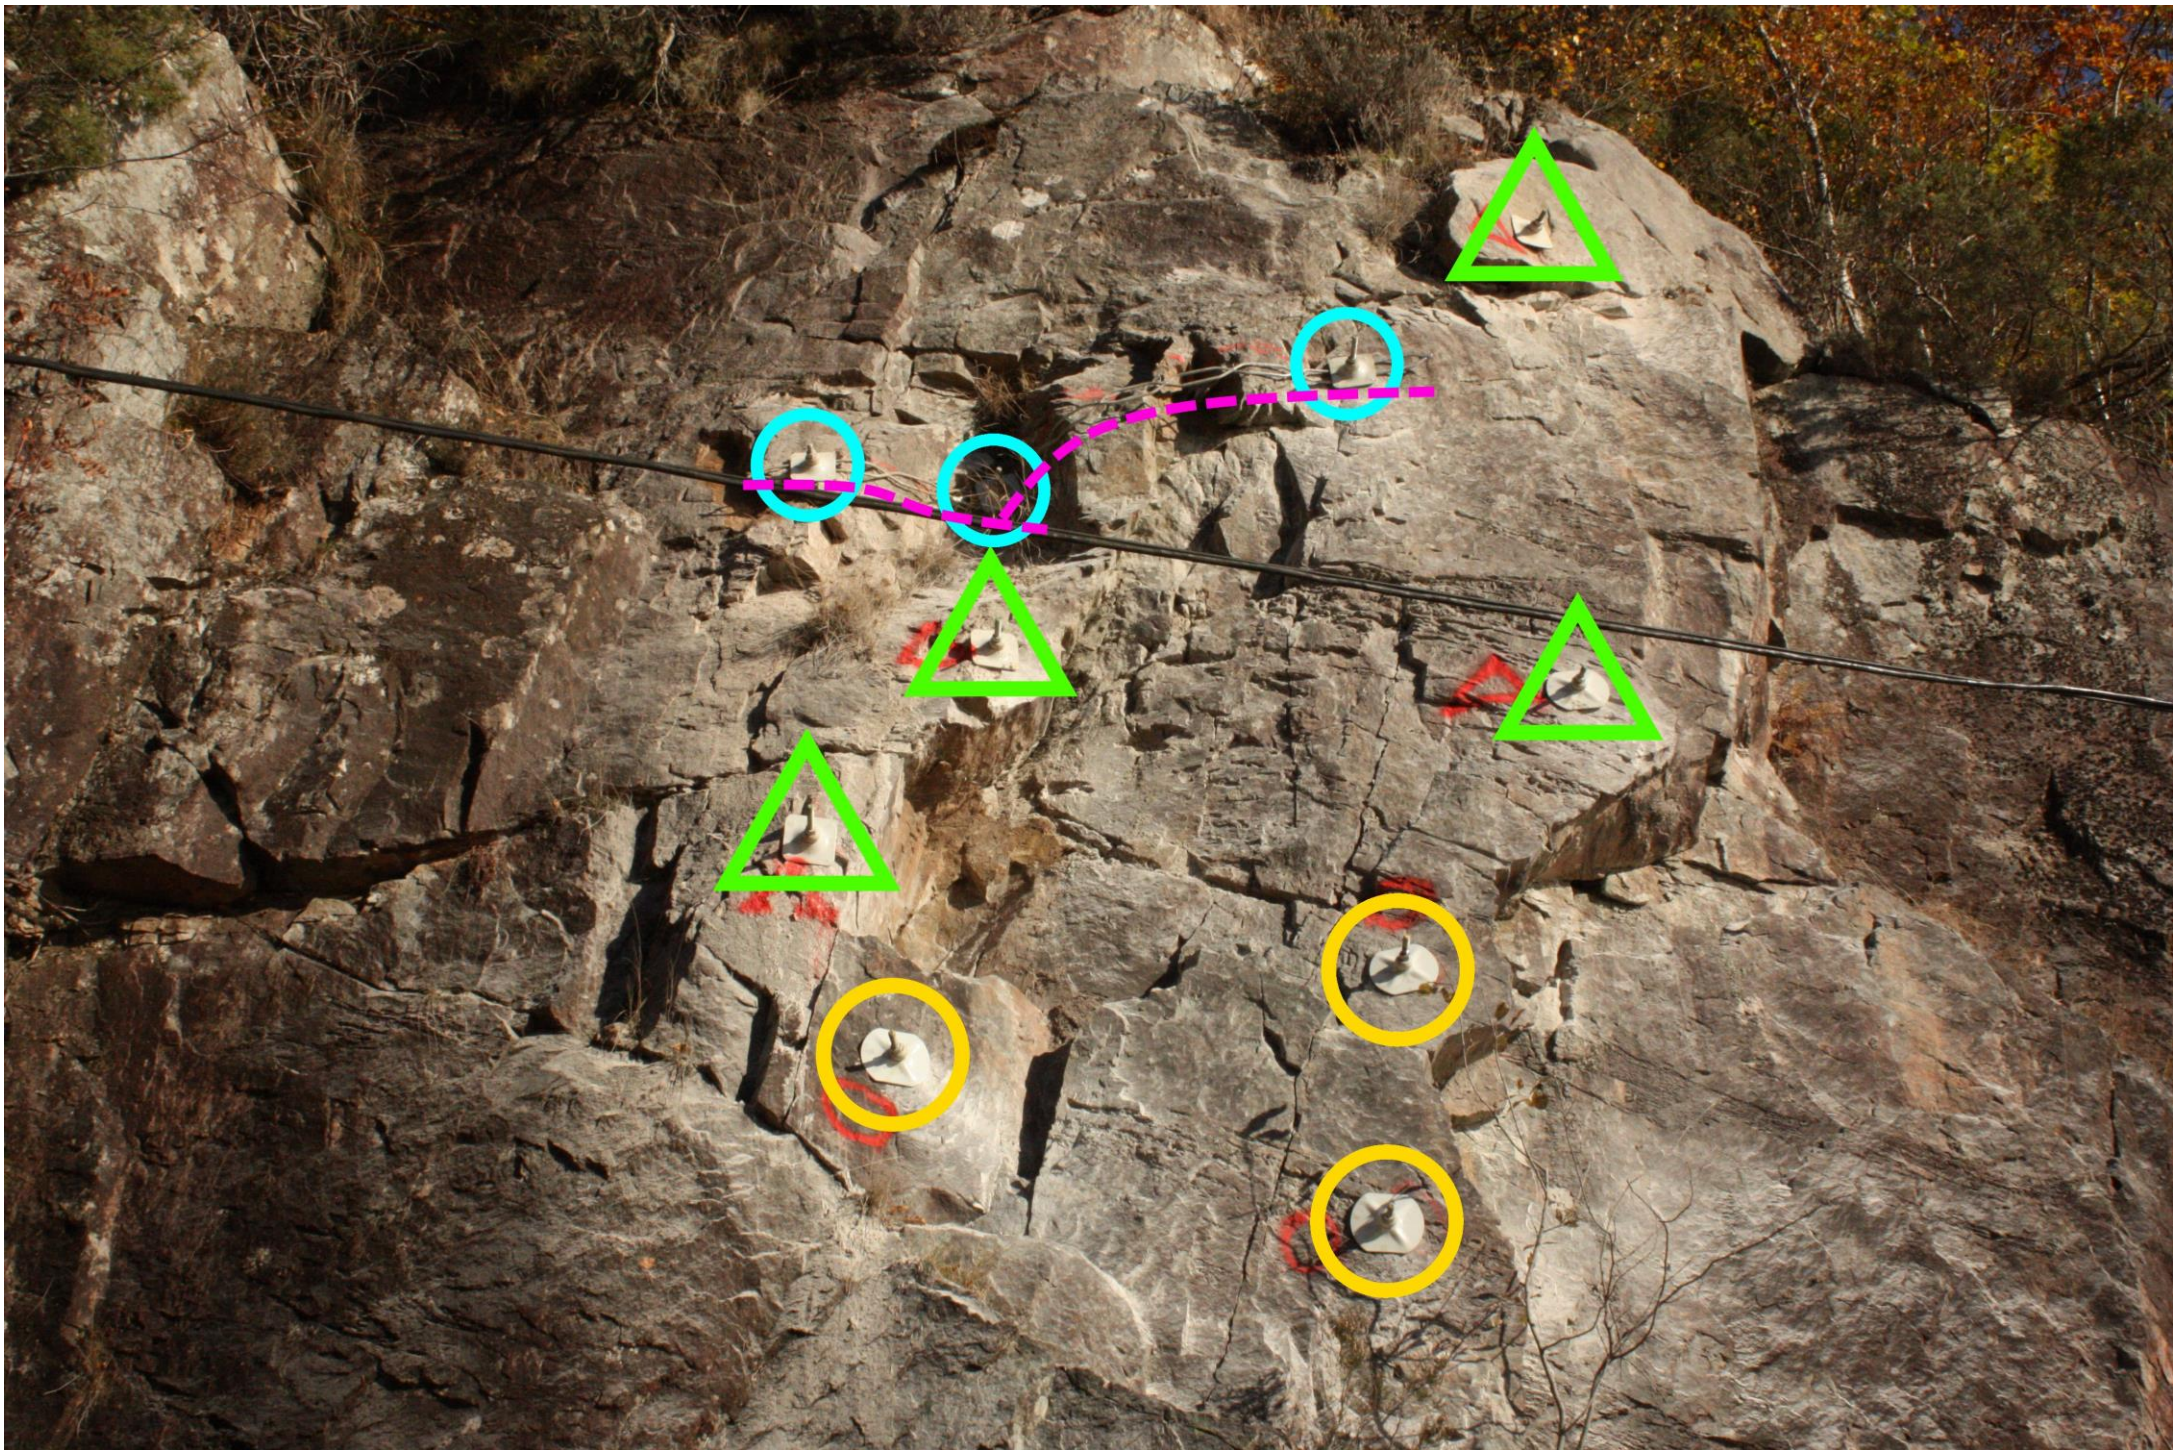
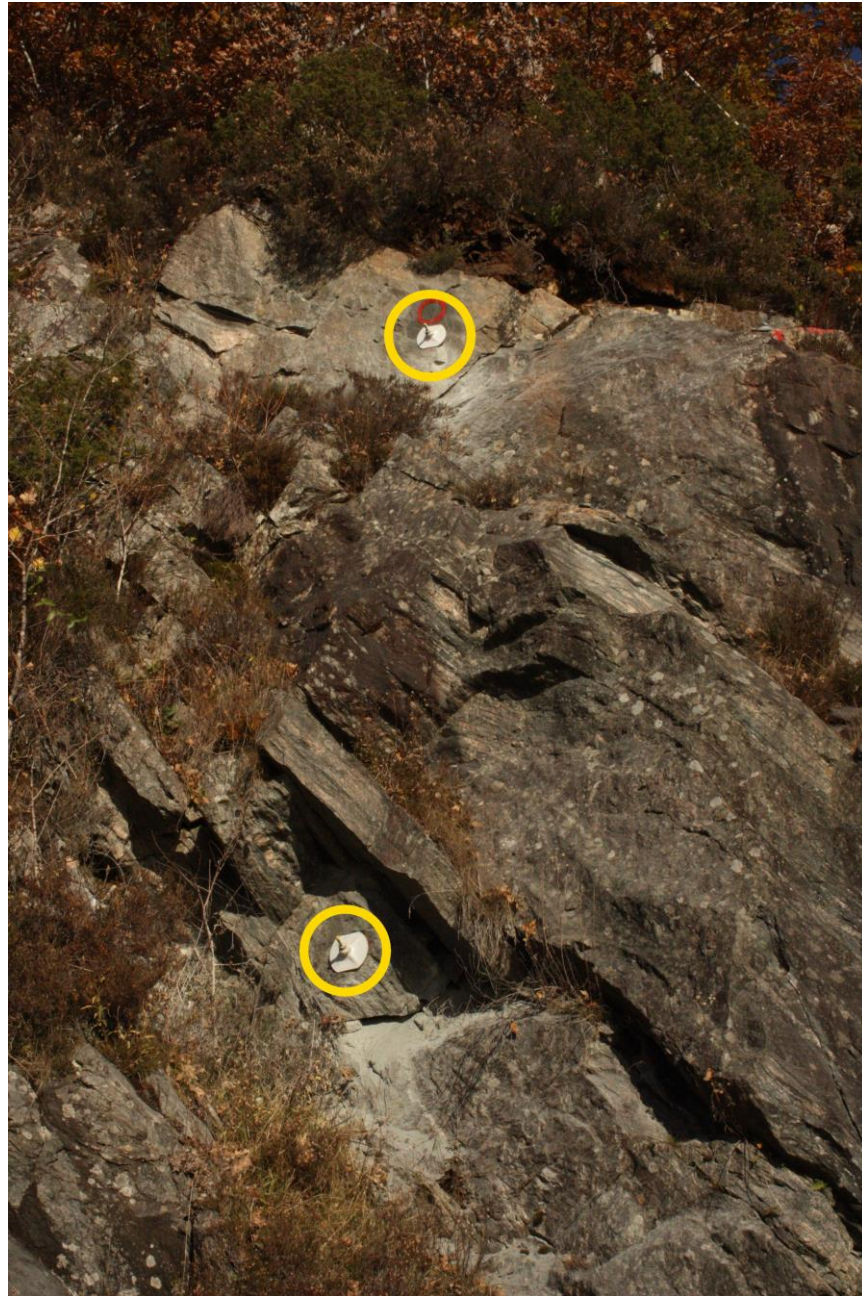
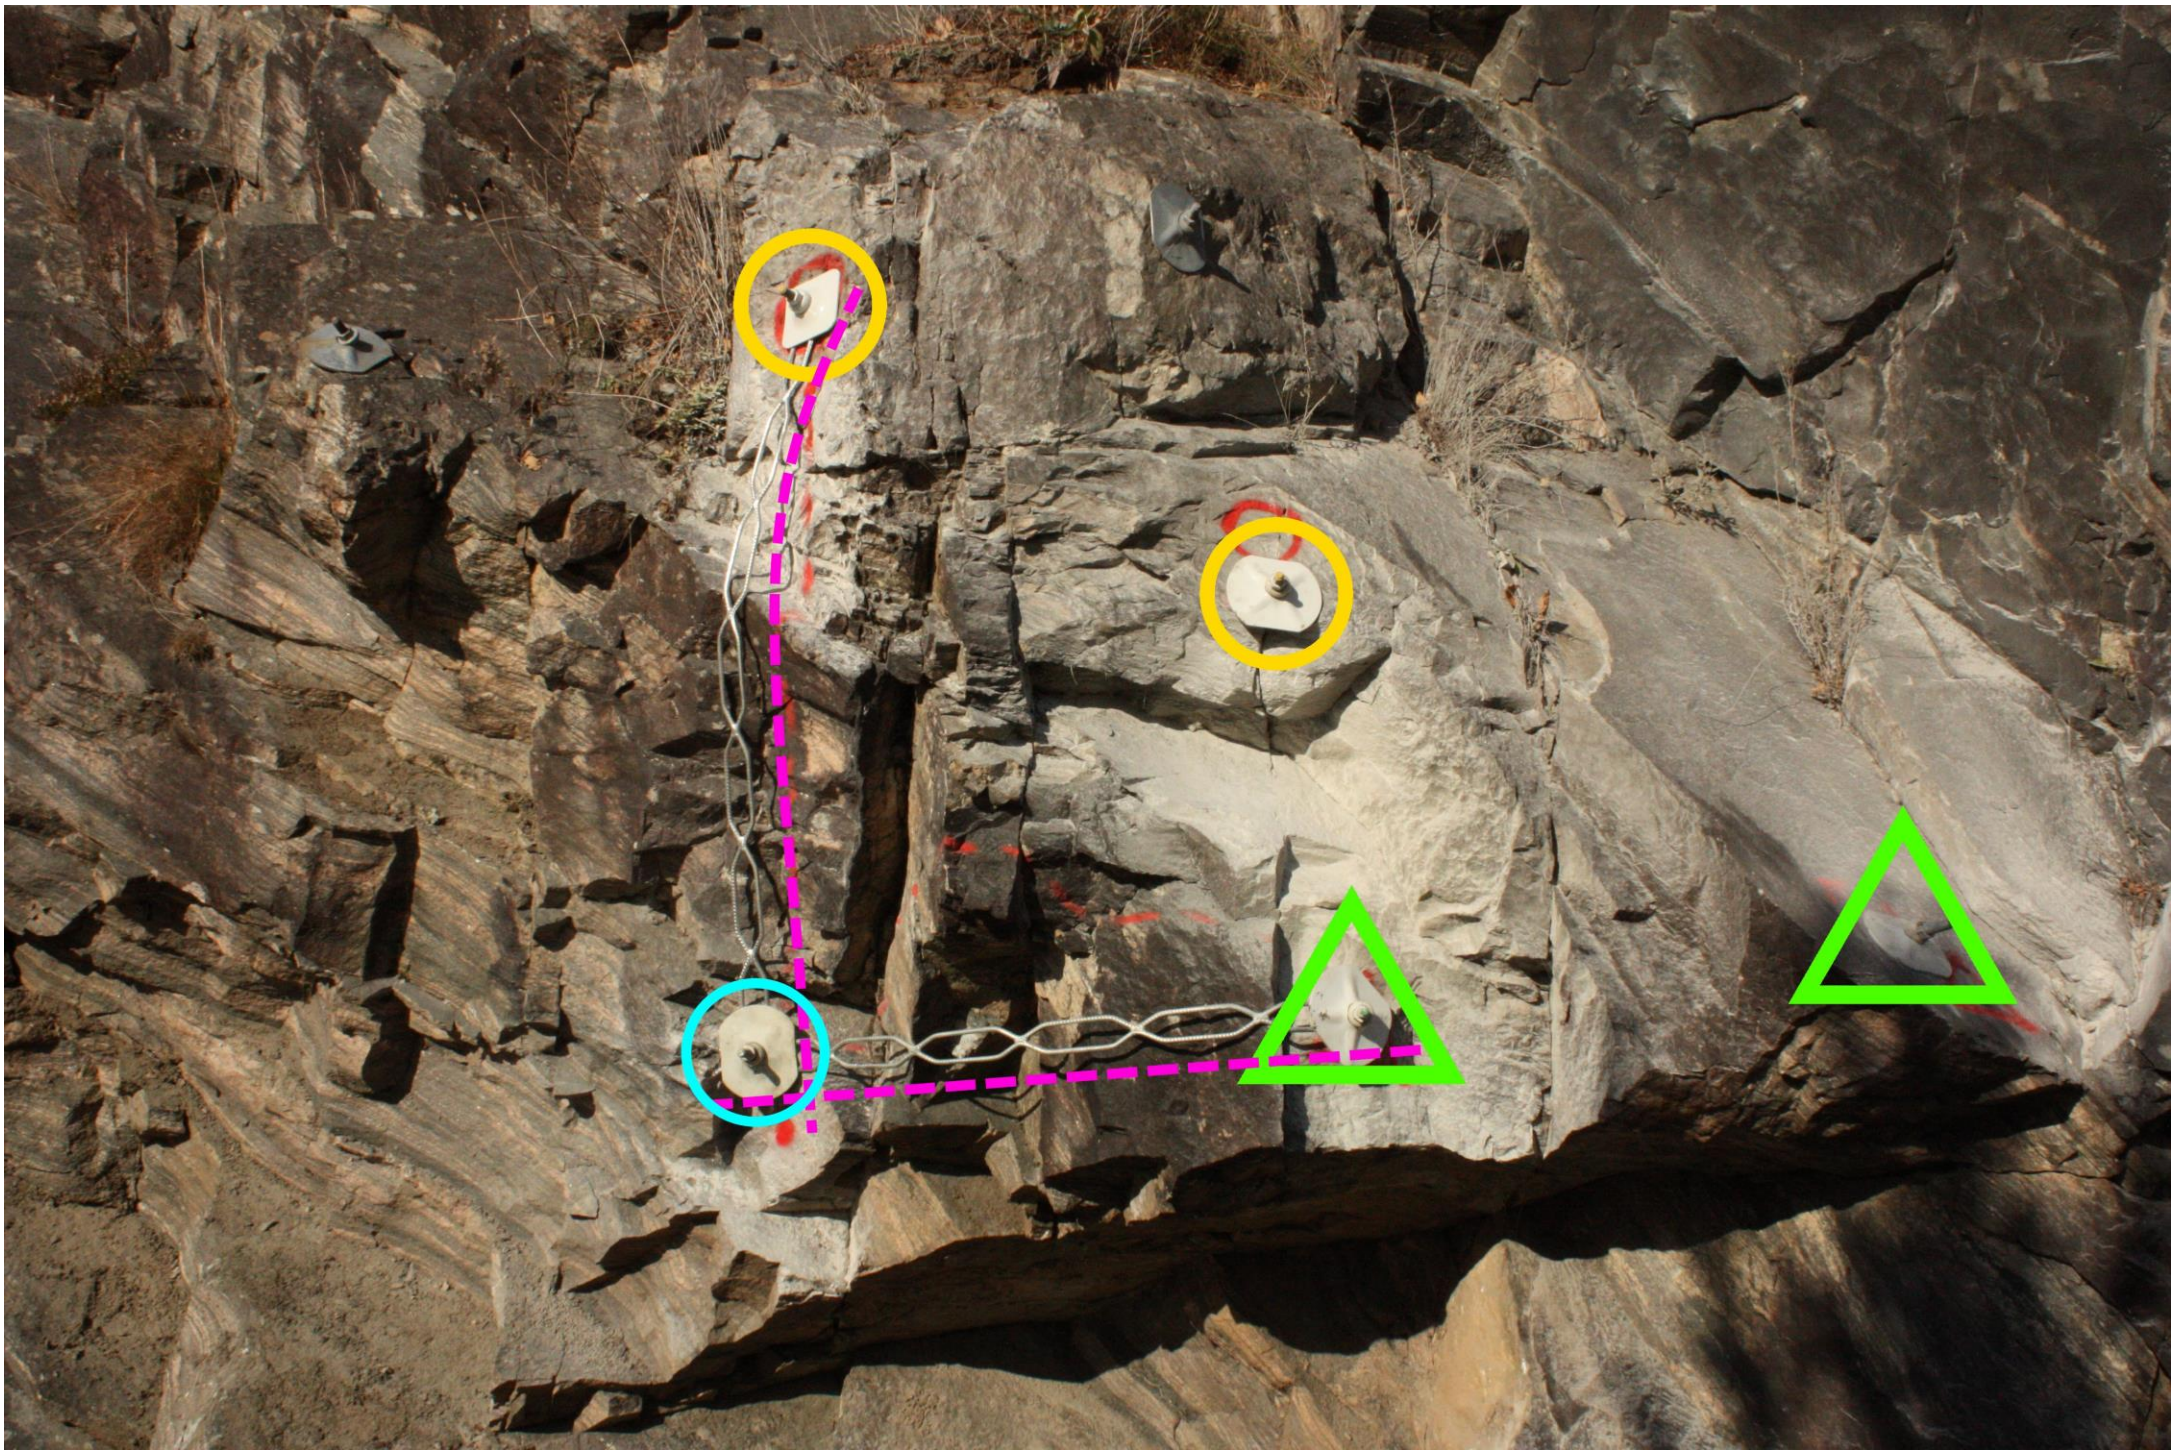
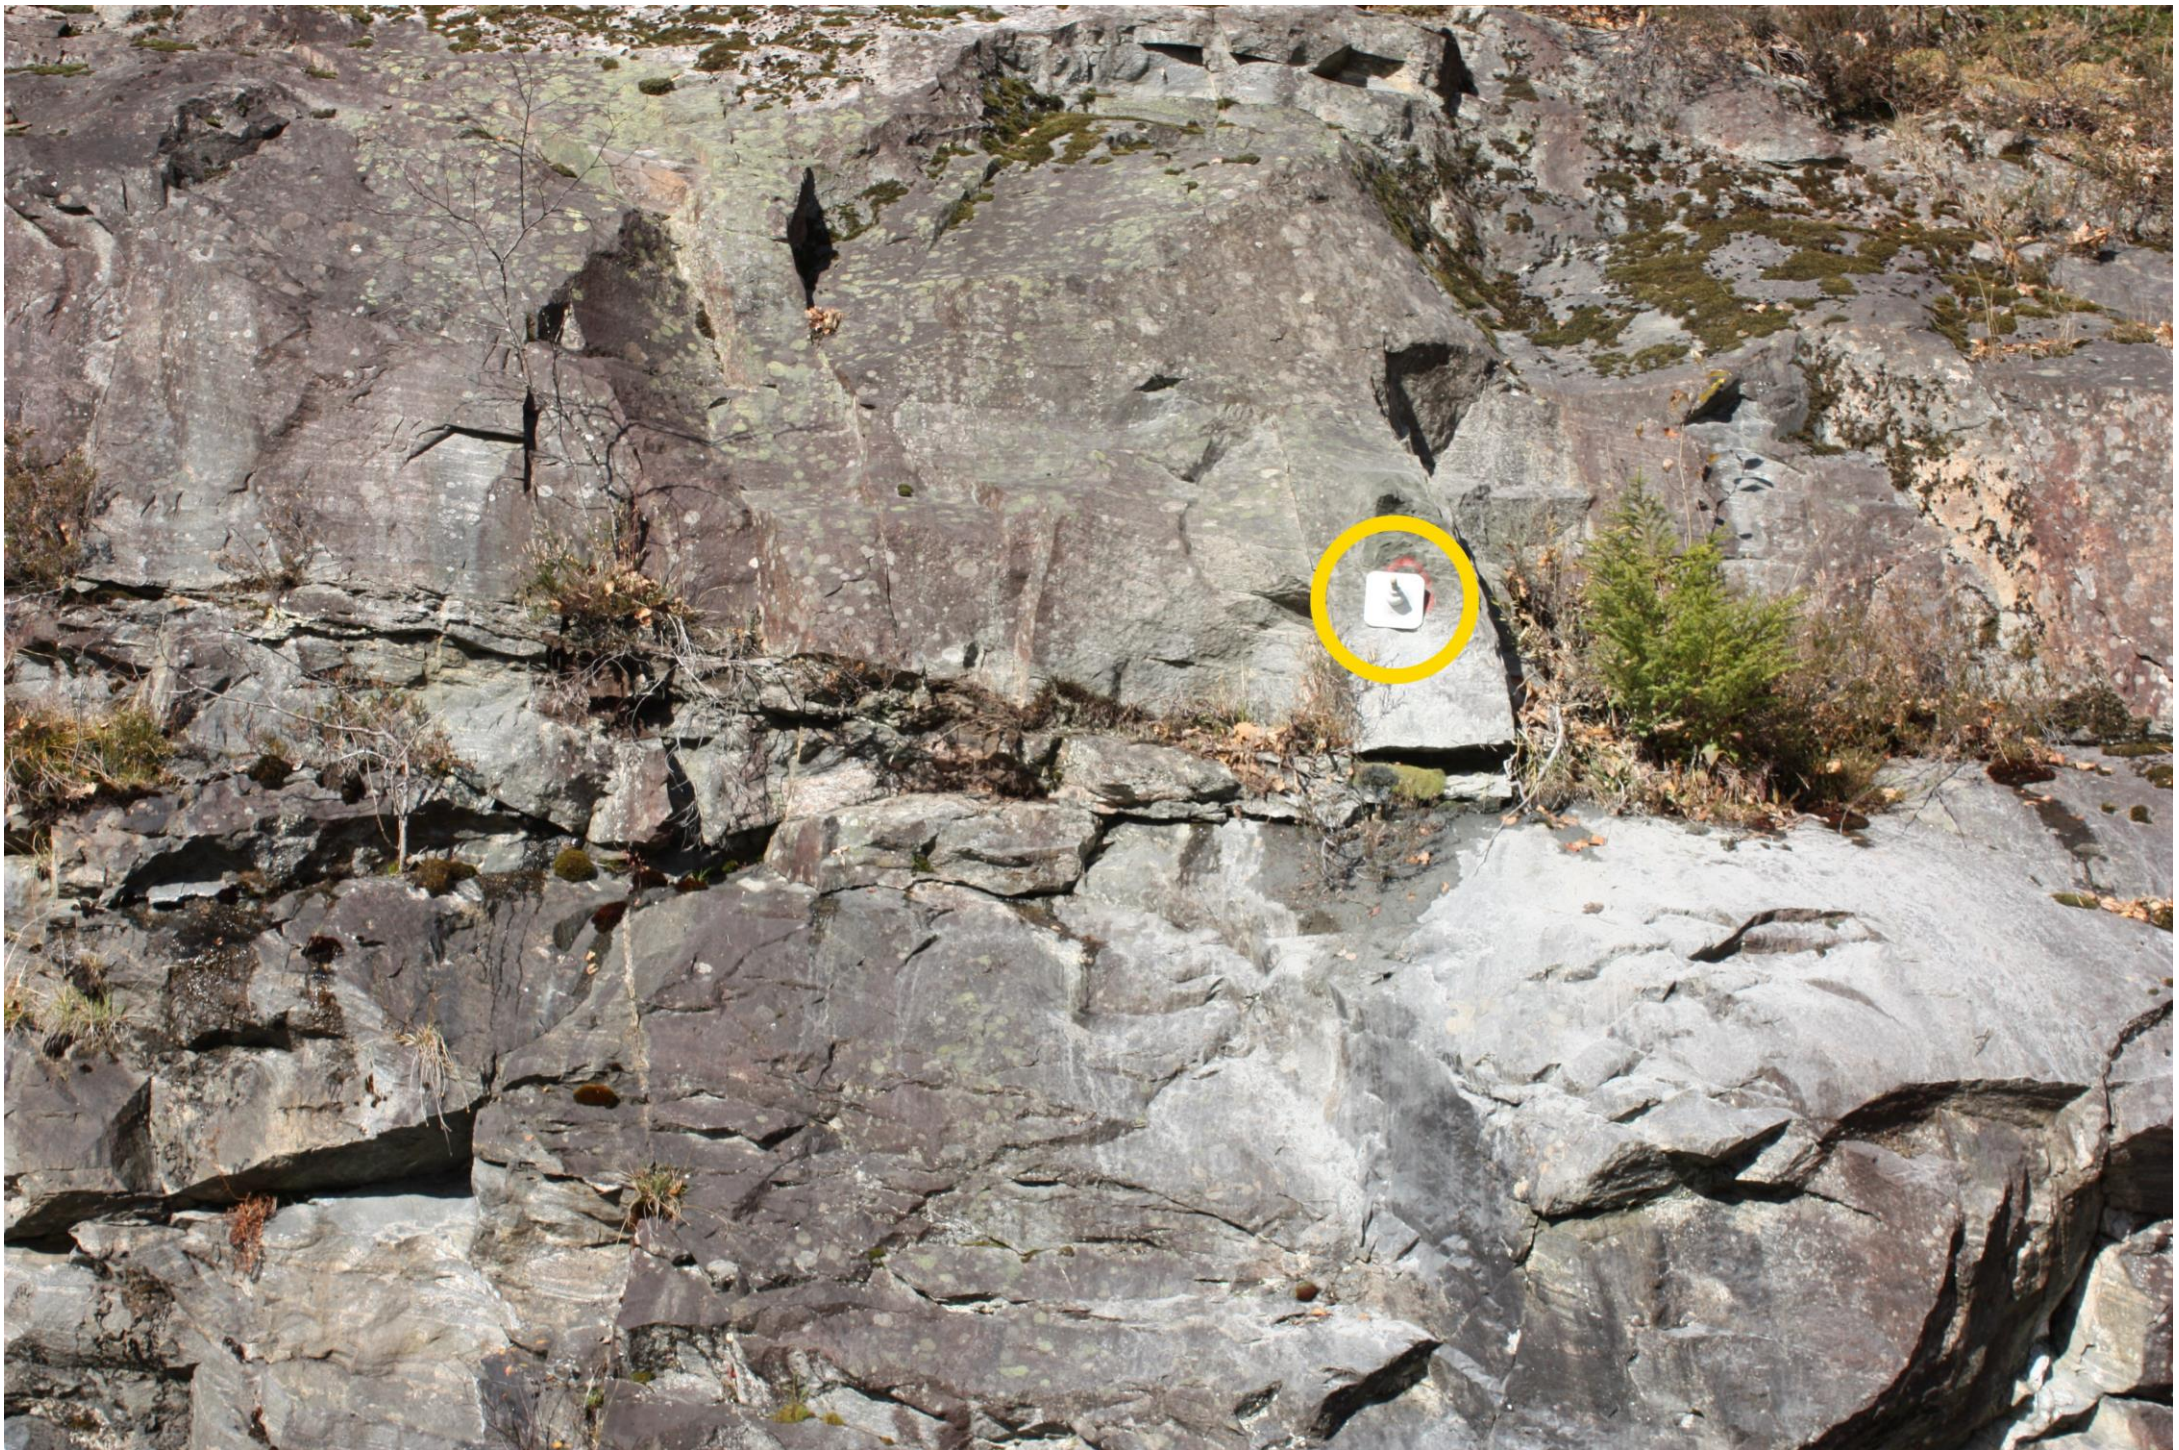
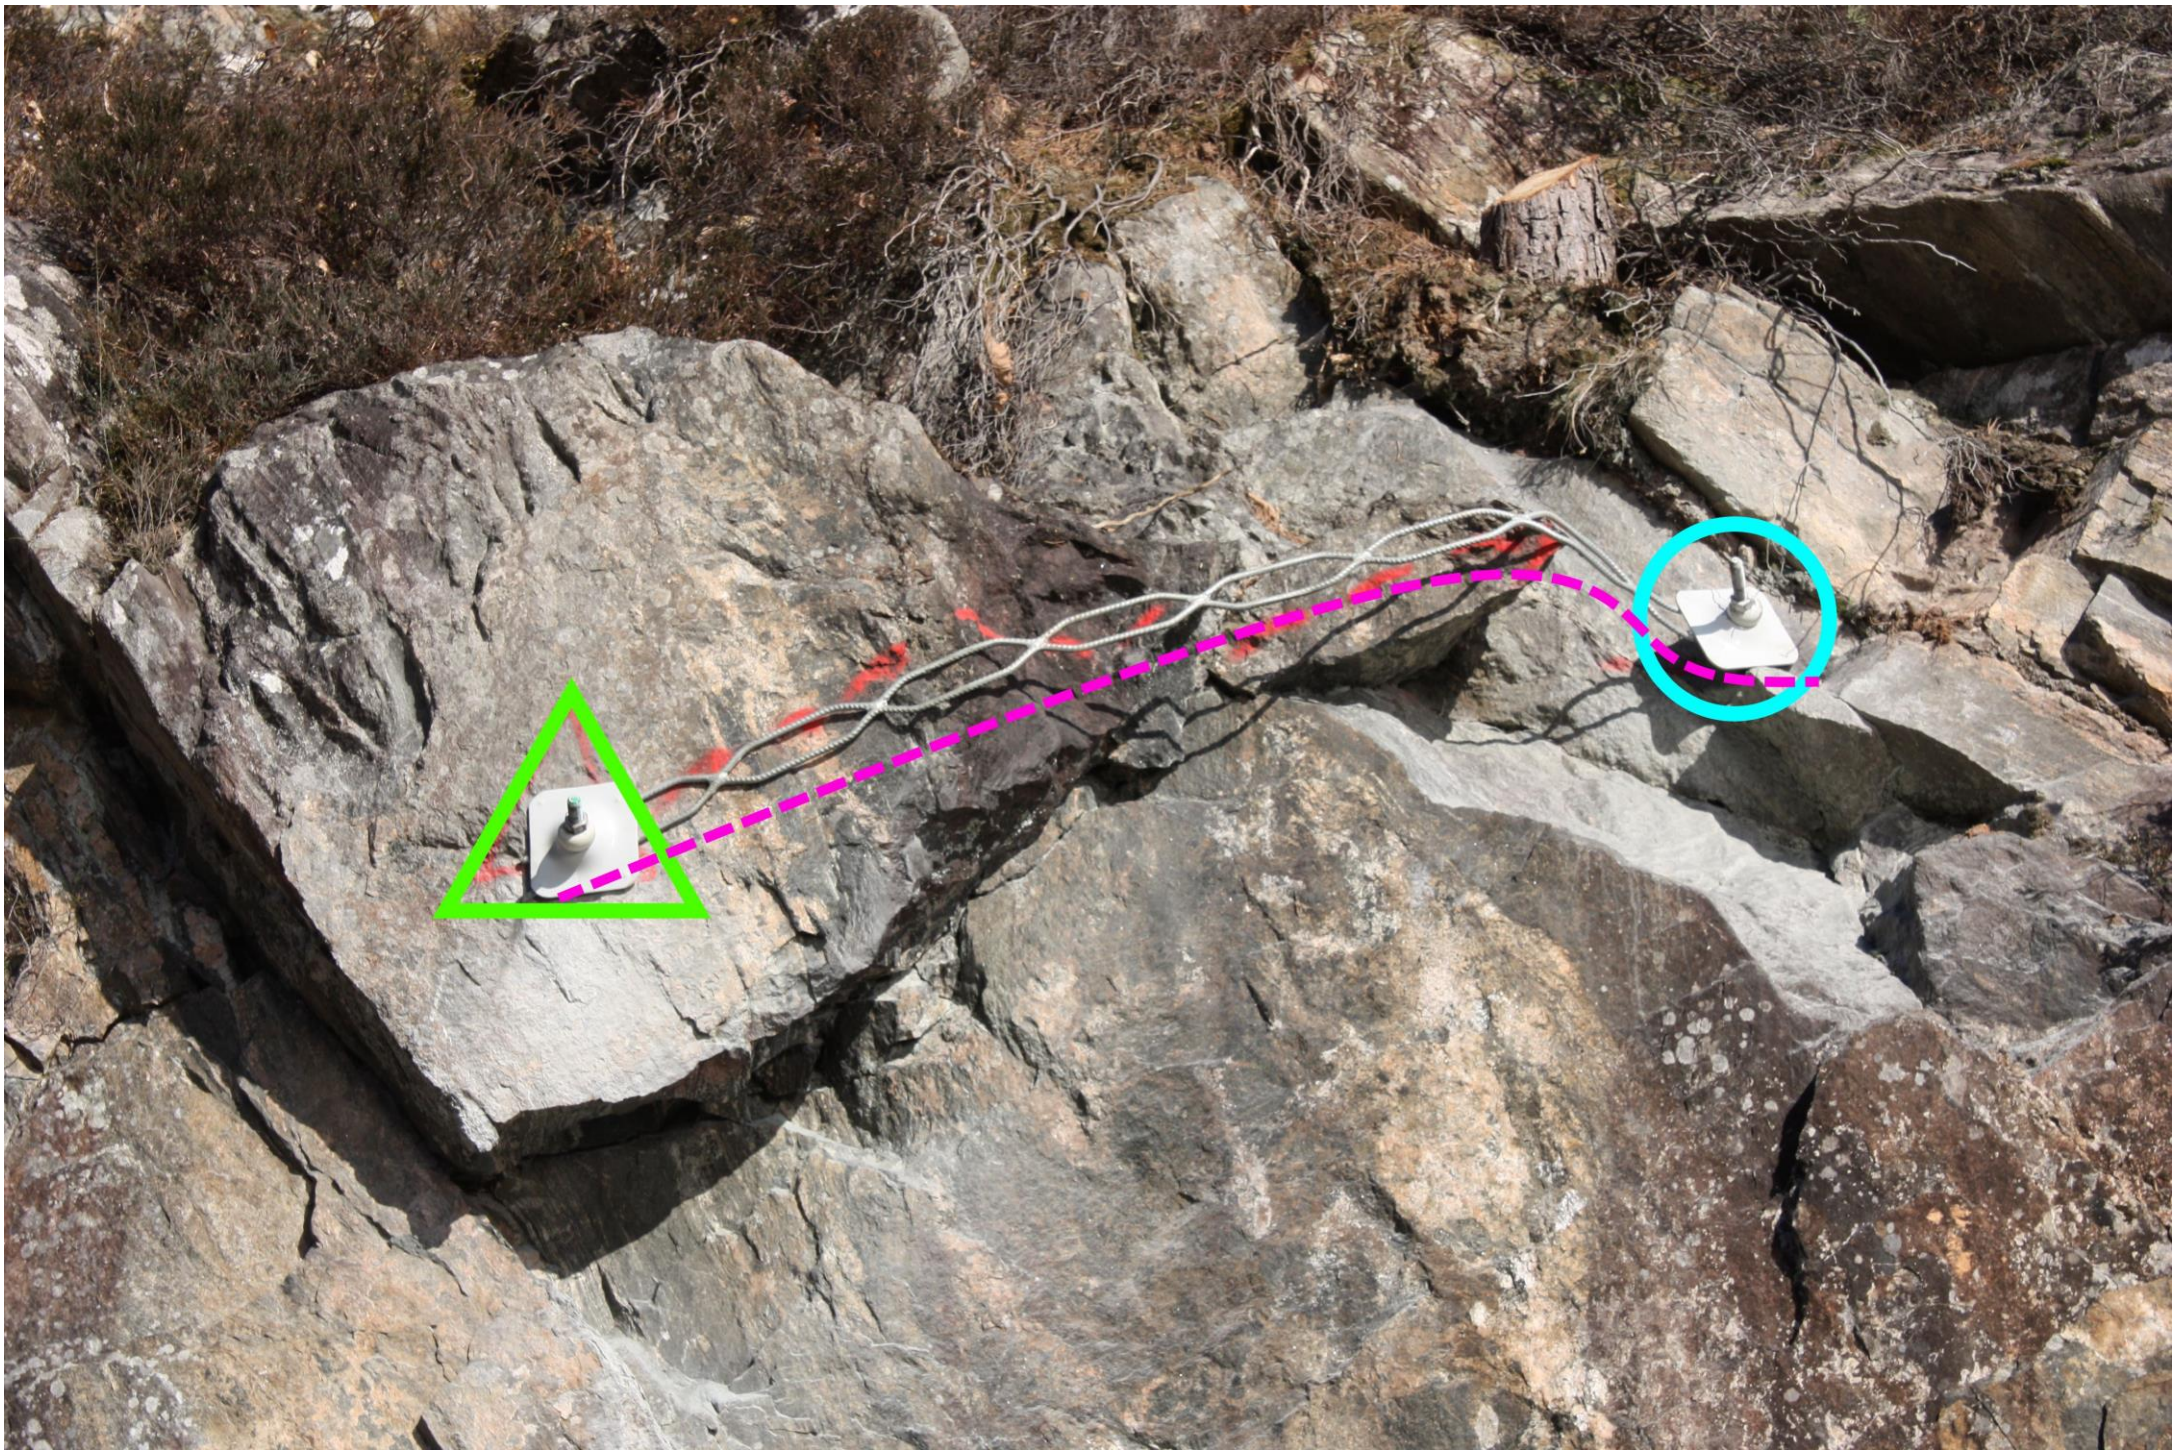
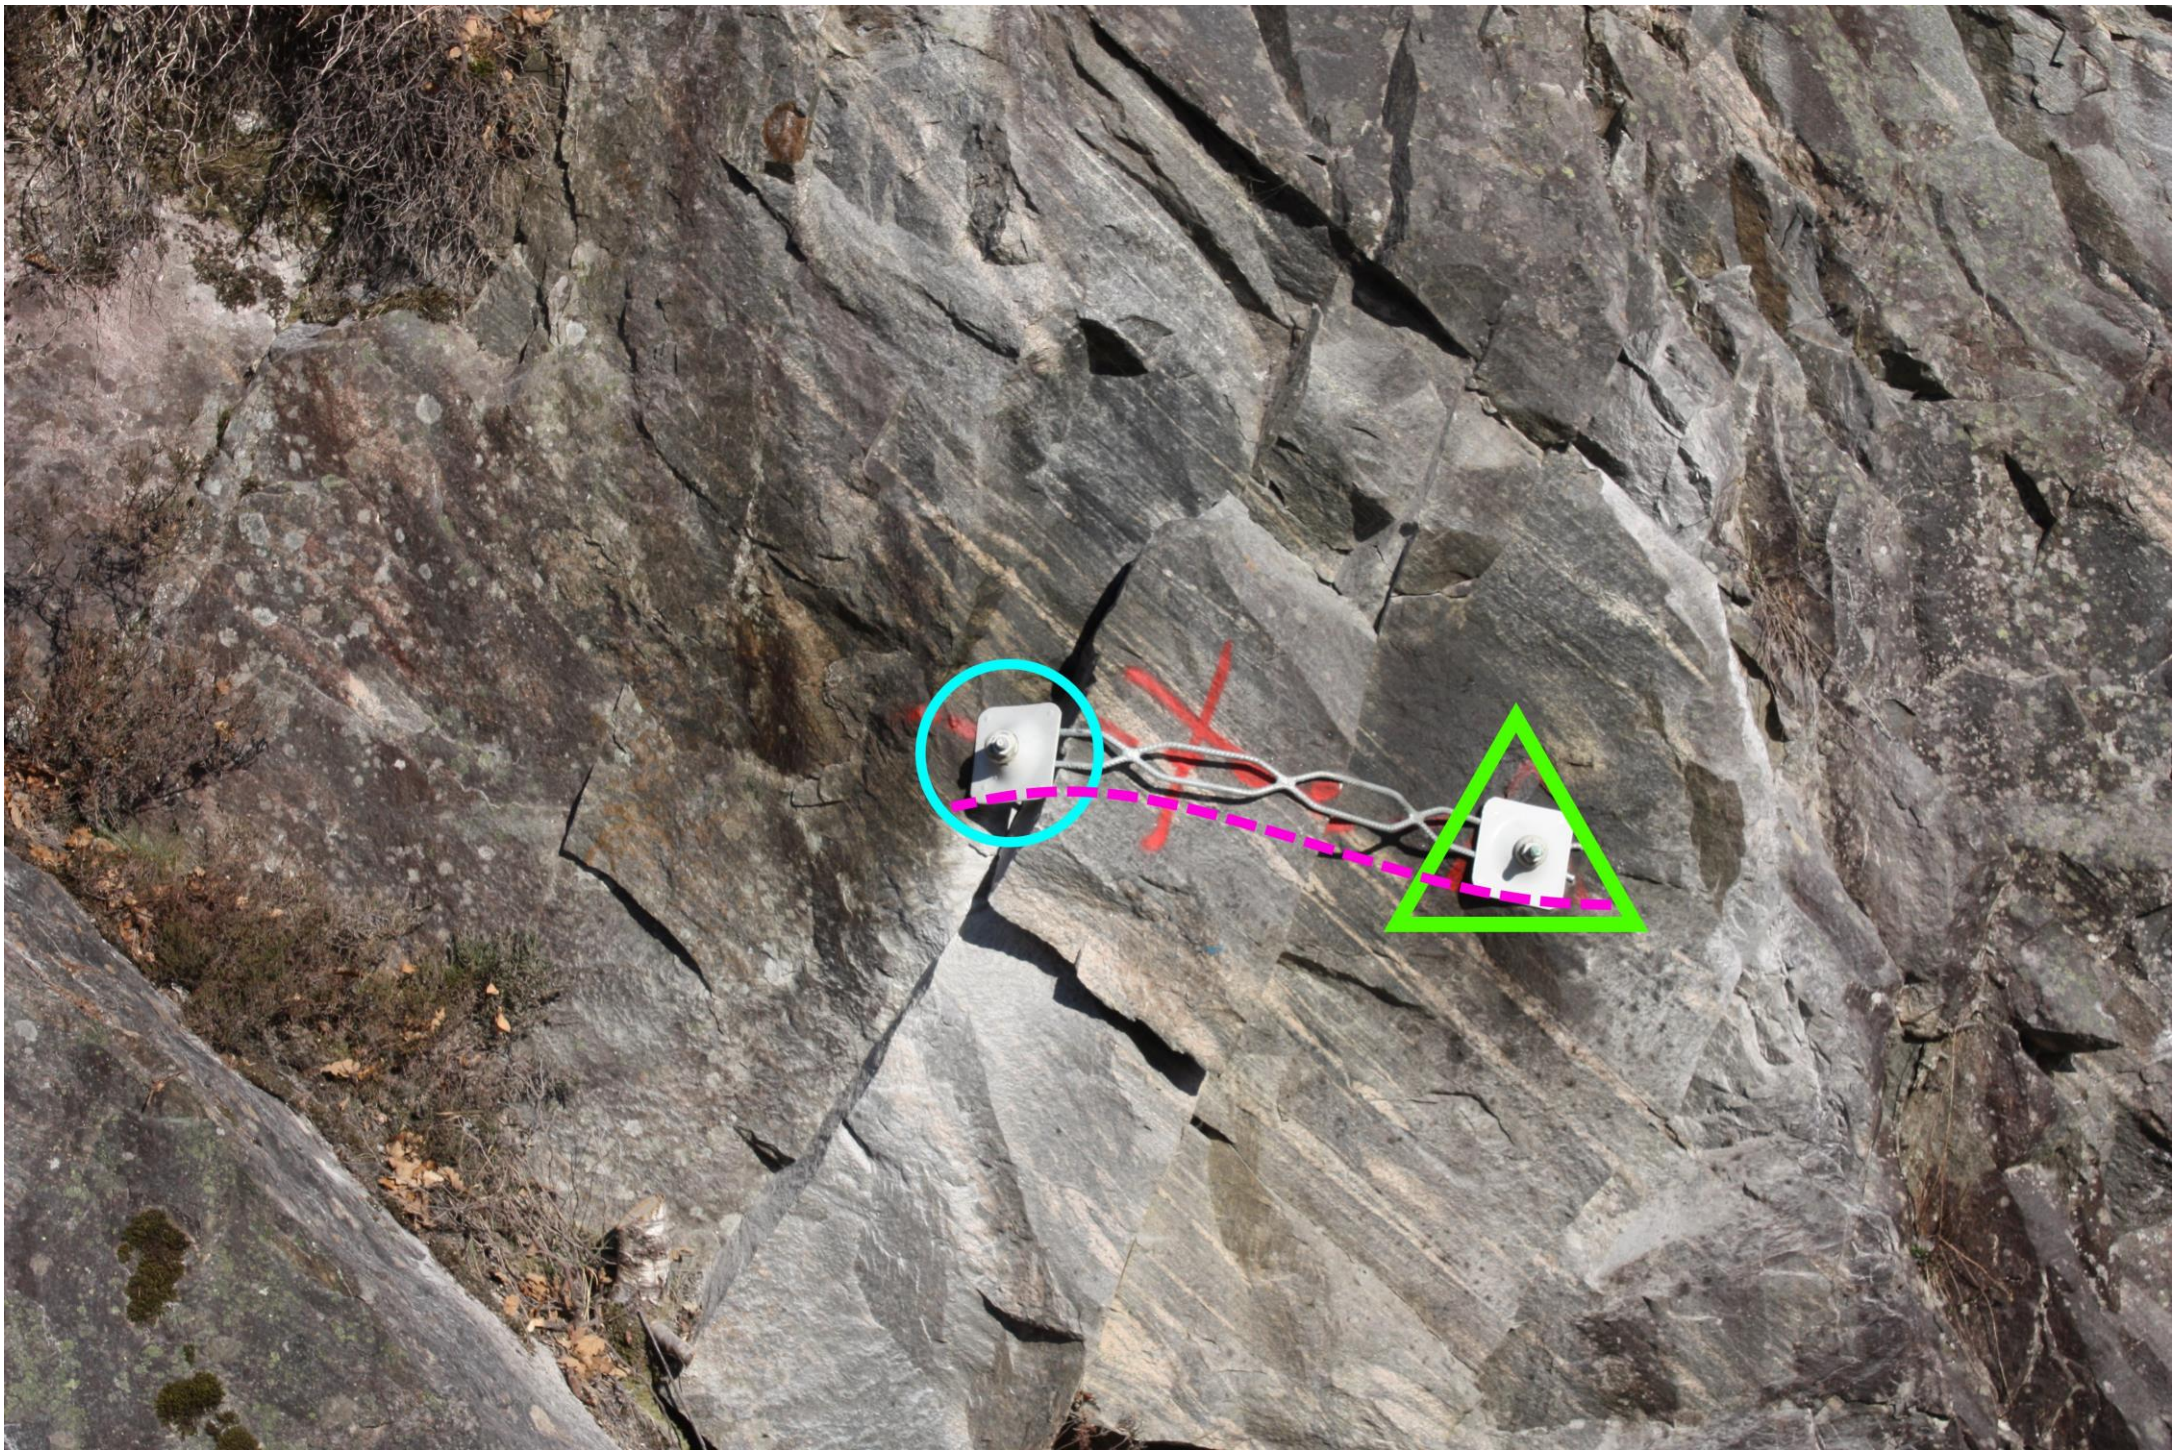
Vedlagt følger foto av utført arbeid hvor boltene er markert med symboler. Under er forklaring på symbolene som er brukt, samt det totale antallet av hver type bolt som er montert.

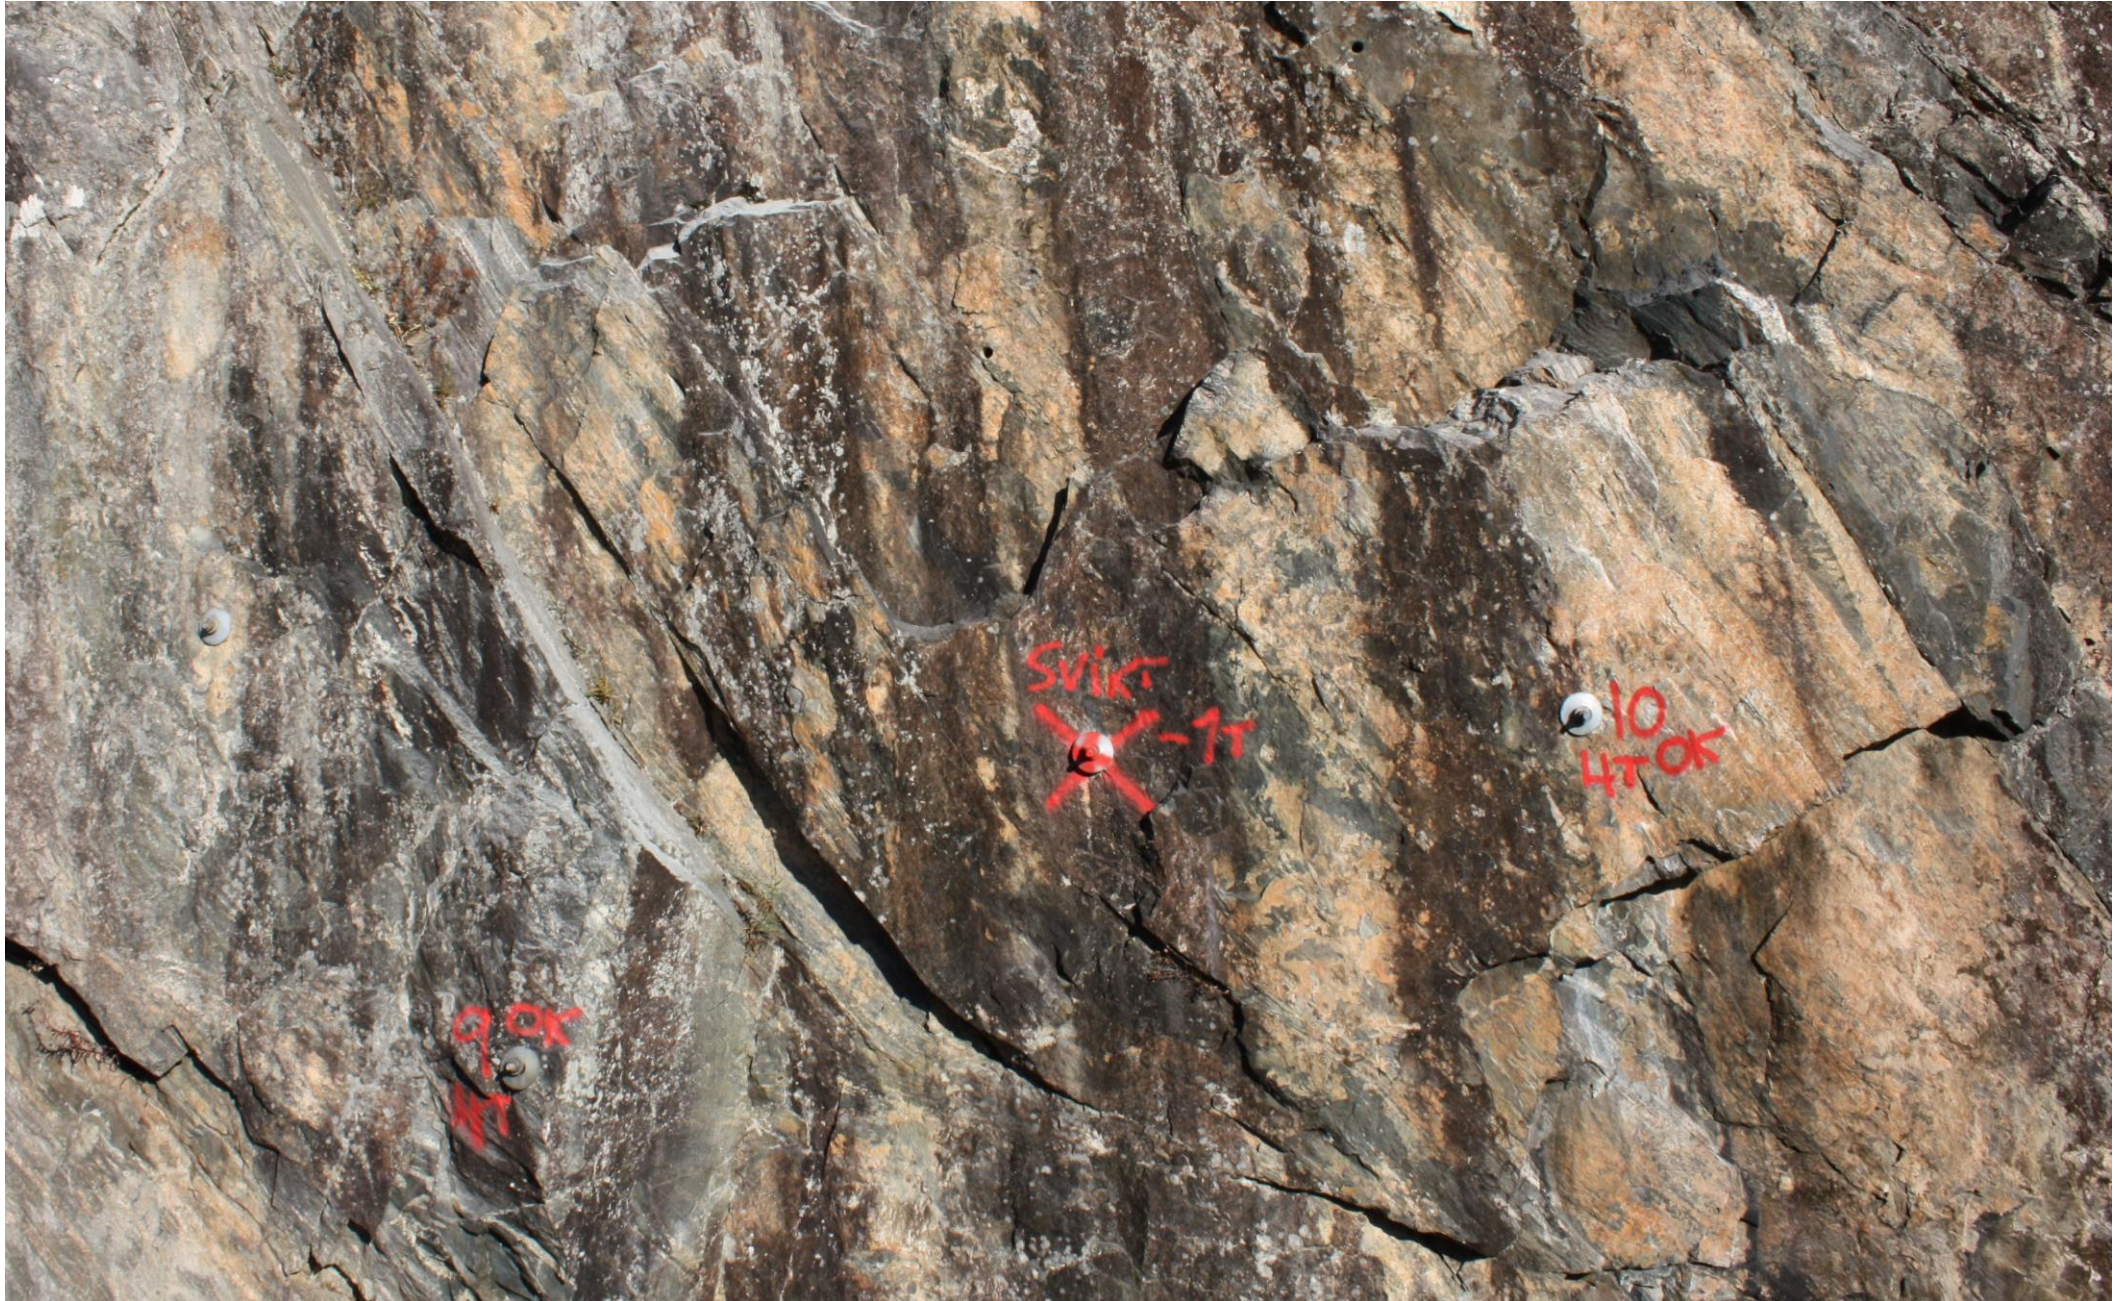
I tillegg til å montere nye bolter ble det utført prøvetrekking på ti av de eksisterende boltene. Én av de prøvetrukke de boltene feilet (se siste foto). Etter gjennomgang med kommunen ble det vurdert å ikke gjøre noen tiltak for boltene som feilet.

Prøvetrekking: Foto under viser tre av de eksisterende boltene som ble prøvetrukket. Midterste bolten feilet.
