# Søknad om igangsettingstillatelse

# Miljøkartleggingsrapport

Prosjekt: MISA Breivika 8, Ostereidet

Gnr./Bnr.: 239/11

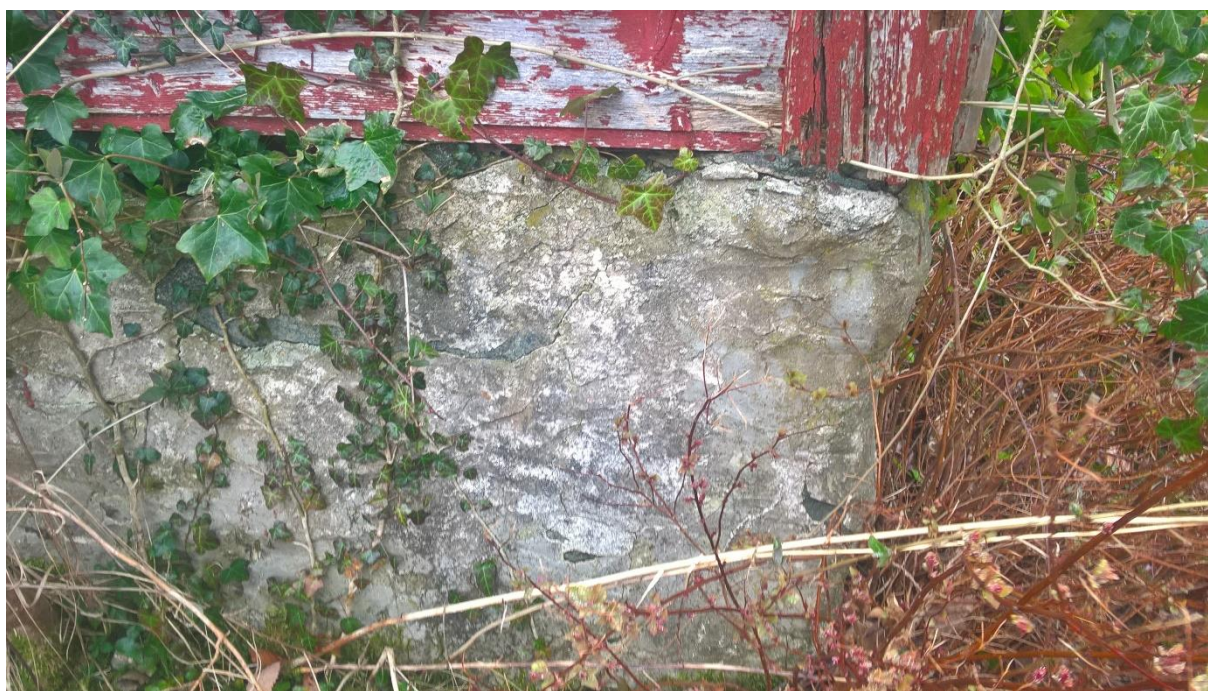
Huset er oppført i tre med grunnmur i betong. Betongen er ubehandlet og det er tatt ut 2 prøver, henviser til bilde 1. Prøve av murpuss og betong viser seg å være under normverdier og alt kan leveres til mottak som rene masser. Vedlagt ligger faktaark for disponering av betong. Mønet, valmet tak i trekonstruksjon med dråpeskifer og takpapp. Takpapp kan sorteres som restavfall og dråpeskiferen kan sorteres som rene masser. Kledning er i malt tre, det er målt med XRF-måleinstrument uten noen utslag og kan sorteres som trevirke. Takrenner består av metall. Det er kittete ruter i bygget, disse er det tatt prøve av, henviser til bilde 2. Prøvene påviste ikke asbest og kan sorteres som restavfall.

Bilde 1: Betong testet for tungmetaller

Prøve nr.	Materiale/sted	Undersøkt	Resultat	Konklusjon	Bilde nr.	Kommentar
441-2017-0330-007	Murpuss ringmur	Tungmetaller	Under normverdi	Rene masser	1	
441-2017-0330-008	Betong ringmur	Tungmetaller	Under normverdi	Rene masser	1	
441-2017-0411-016	Kittete ruter	Asbest	Ikke påvist	Restavfall	2

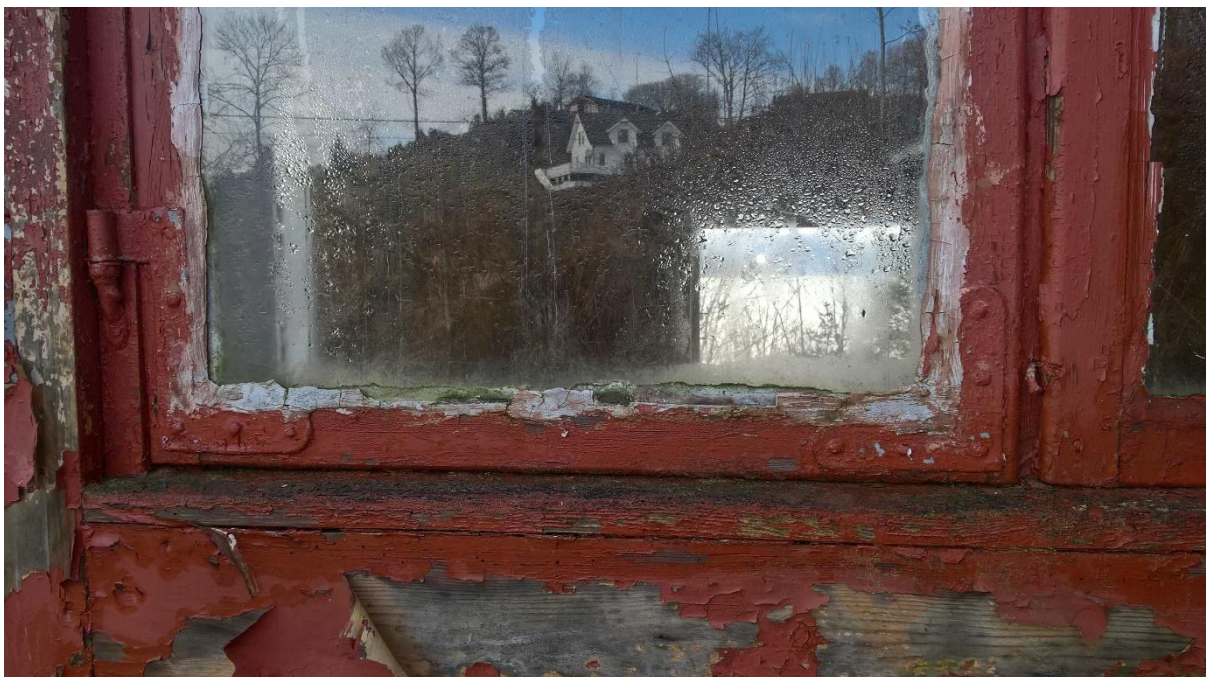
Bilde 2: Kittete ruter testet for asbest

Prøvenr.: 441-2017-0411-016	Prøvetakingsdato: 11.04.2017				
Prøvetype: Annet bygnings- og konstruksjonsmateriel	Prøvetaker: Einar Schau				
Prøvemerkning: H. Sandvik. Kitt	Analysestartdato: 11.04.2017				
Analyse	Resultat	Enhet	LOQ	MU	Metode
a) Asbest - Materialer (TEM)	Ikke påvist				Internal Method (treatment) / X 43-050
<b>Merknader:</b> * Prøven er knust ned i agatmorter og asbestinnholdet bestemt ved hjelp av Transmission electron microscopy(TEM). Prøven inneholder ikke asbest.
