Det skal utarbeidast ein reguleringsplan for gang- og sykkelveg langs fv.57 (ÅDT= ca. 3000-4000 kjt/d med 12% tungtrafikk) på strekninga mellom Lindås tettstad og Mongstad (ca. 11 km) i Lindås og Austrheim kommune. Utbetring av kjørevegen (til U-H4 standard, busshaldeplassar og avkøyringsutbetring - og sanering er andre tiltak i prosjektet. I tillegg skal rekkverk bli utbetra der det manglar.

Økosystema i ferskvatn langs fv.57 mellom Lindås og Mongstad

Tittel: Økosystema i ferskvatn langs fv.57 mellom Lindås og Mongstad

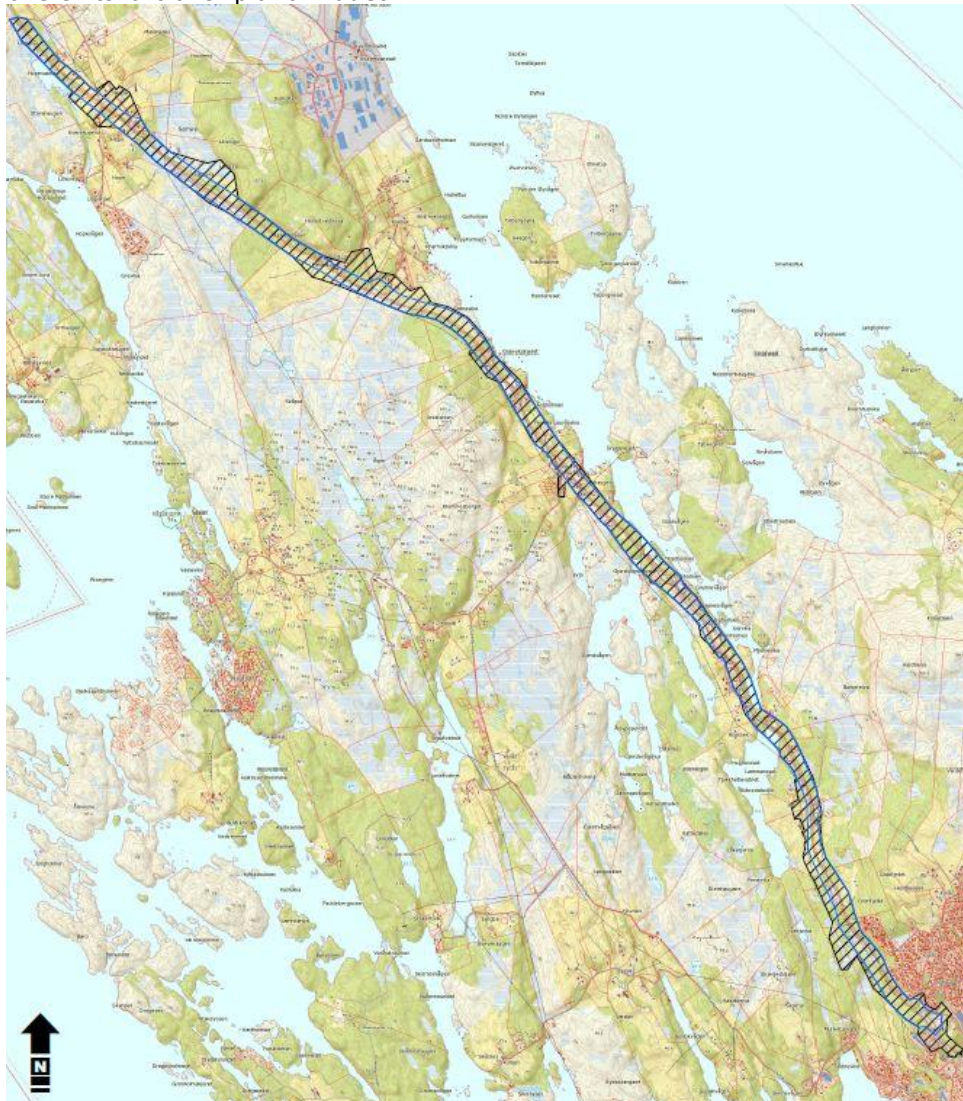
Figur 1. Planområdet slik det kjem fram av planane til Statens vegvesen

Området ligg langs Lindåsvegen (FV57) mellom Lindås tettstad og Mongstad. Planen går ut på å leggje gang- og sykkelveg på austsida av fylkesvegen langs heile strekninga. Figur 1 viser eit oversiktskart over planområdet.

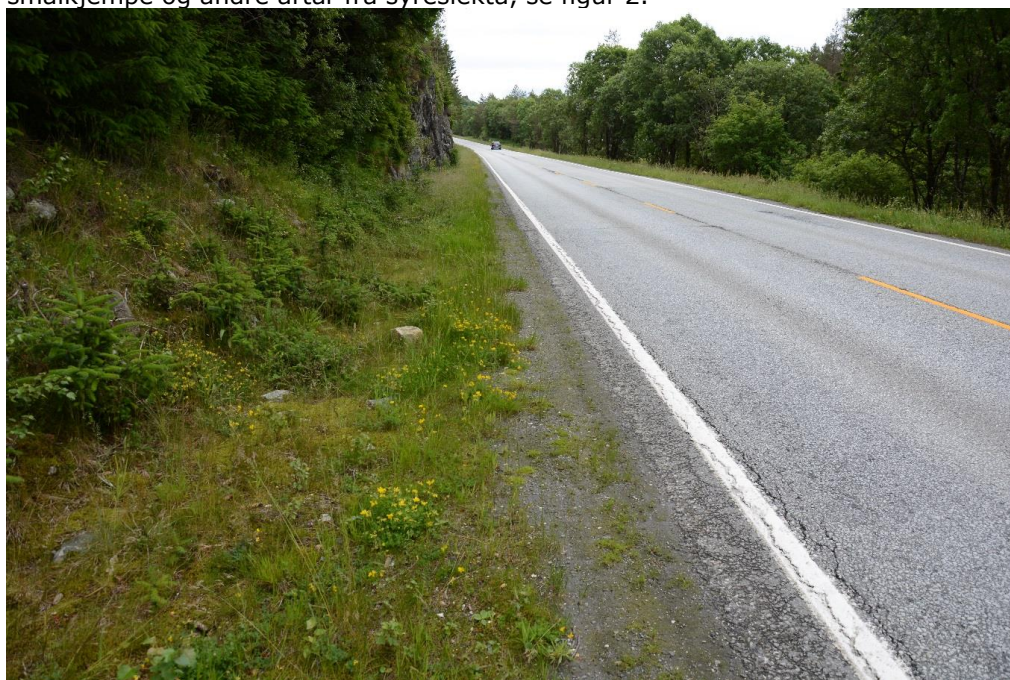
Figur 2: Vegetasjonen langs vegkantane er artfattige og består av lite krevjande artar. Langs heile traséen er det spreining av edelgran.

Planområdet blei synfart 7. og 8.juli 2015. Utvidelser av planområdet førte til at det ble gjort supplerende feltundersøkelser 20. februar 2017. Undersøkningsområdet ligg i eit småkupert og variert kulturlandskap med spreidd busetnad, beitemark, fulldyrka mark, ung skog, områder med kystlynghei og myrområder. Tiltaksområdet tilhøyrrer Lindås og Austrheim kommune. Berggrunnen i området består av amfibolittrik gneis og amfibolitt. Amfibolittrike rike bergarter kan gi grunnlag for ein middels riker vegetasjon. Vegetasjonen langs vegkantane er likevel dominert av vanlege, lite krevjande artar som engsoleie, hundekjeks, geiterams, vendelrot, legeveronika, revebjelle, kvitmaure, tepperot, bringebær, raudkløver, kvitkløver, groblad, smalkjempe og andre artar frå syreslekta, se figur 2.

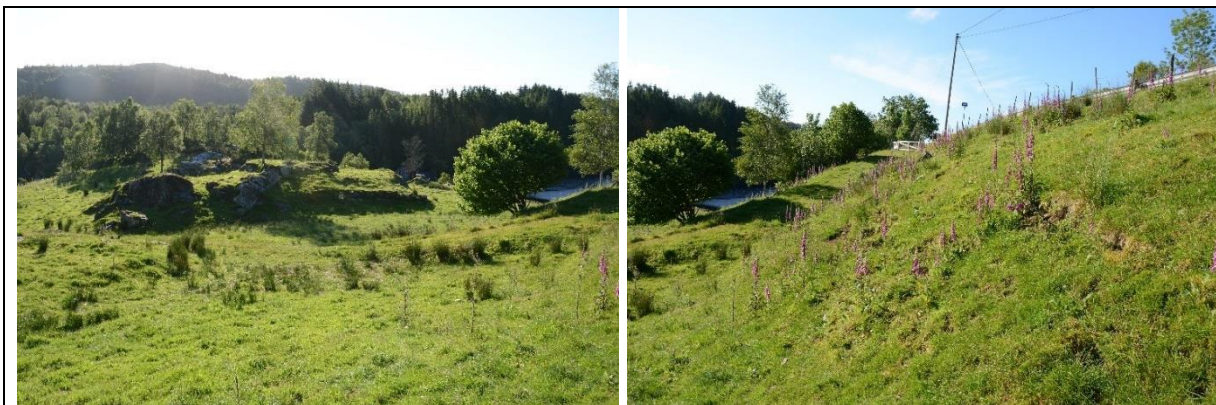
Figur 3: Beitemarker preget av gjødsling.

Beitemarka i tiltaksområdet er artsfattig med nitrofile og lite krevjande artar. Dette indikerer at beitemarka blir gjødsla. Noko beitemark i området er i god hevd, sjå figur 3.

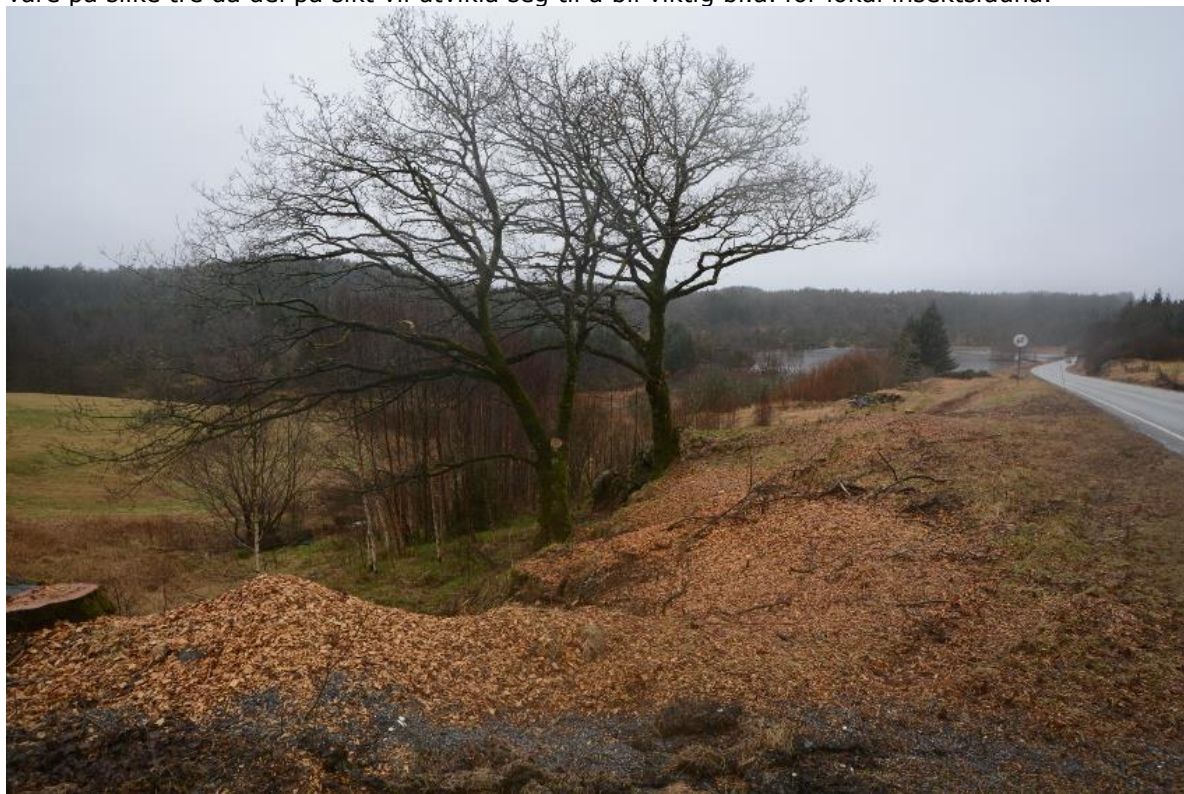
Figur 4. Bildet viser to eiketre ved krysset Mongstadvegen-Hopsvågen

Ved krysset Mongstadvegen-Hopsvågen står to eiketre med noko storleik (32 V 284359 6745506). Desse er ikkje innhol, og er under målet for utvald naturtype. Det er likevel viktig å ta vare på slike tre då dei på sikt vil utvikla seg til å bli viktig bl.a. for lokal insektsfauna.

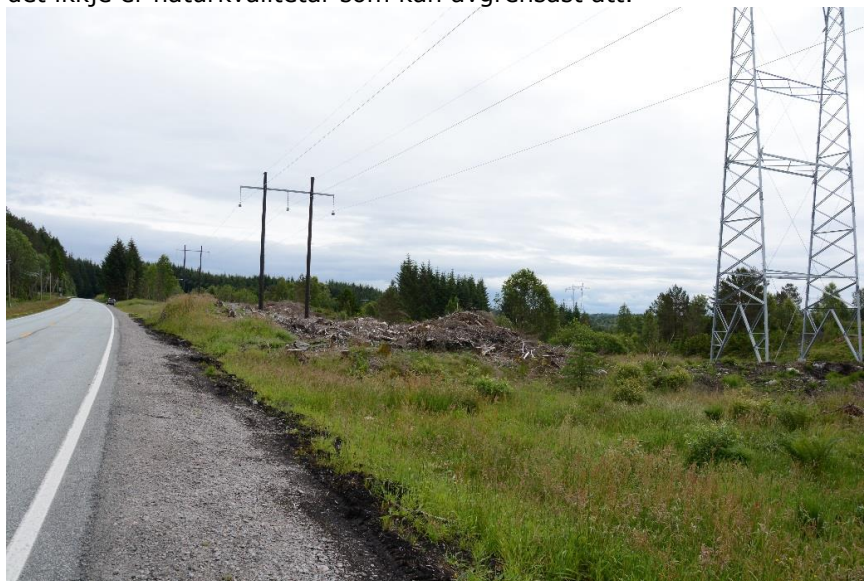
Figur 5: Mellom Kårdal og Hope går vegen langs en kystlyngheilokalitet. Langs vegkantane er området preget av gjengroing og er vegetasjonen så forstyrret at det ikkje er naturkvalitetar som kan avgrensast att.

Mellom Kårdal og Hope, sør for Mongstad er det registrert ein kystlyngheilokalitet. Lokaliteten omfattar eit stort område med restar av lynghei i mosaikk med myr og beiteområde. Frå kantane skjer ei attgroing med skog (Naturbase, 2015). Langs vegkantane er området preget av

gjengroing og mellom kraftlina og vegen er vegetasjon og delvis også jorddekket så forstyrret at det ikkje er naturkvalitetar som kan avgrensast att.

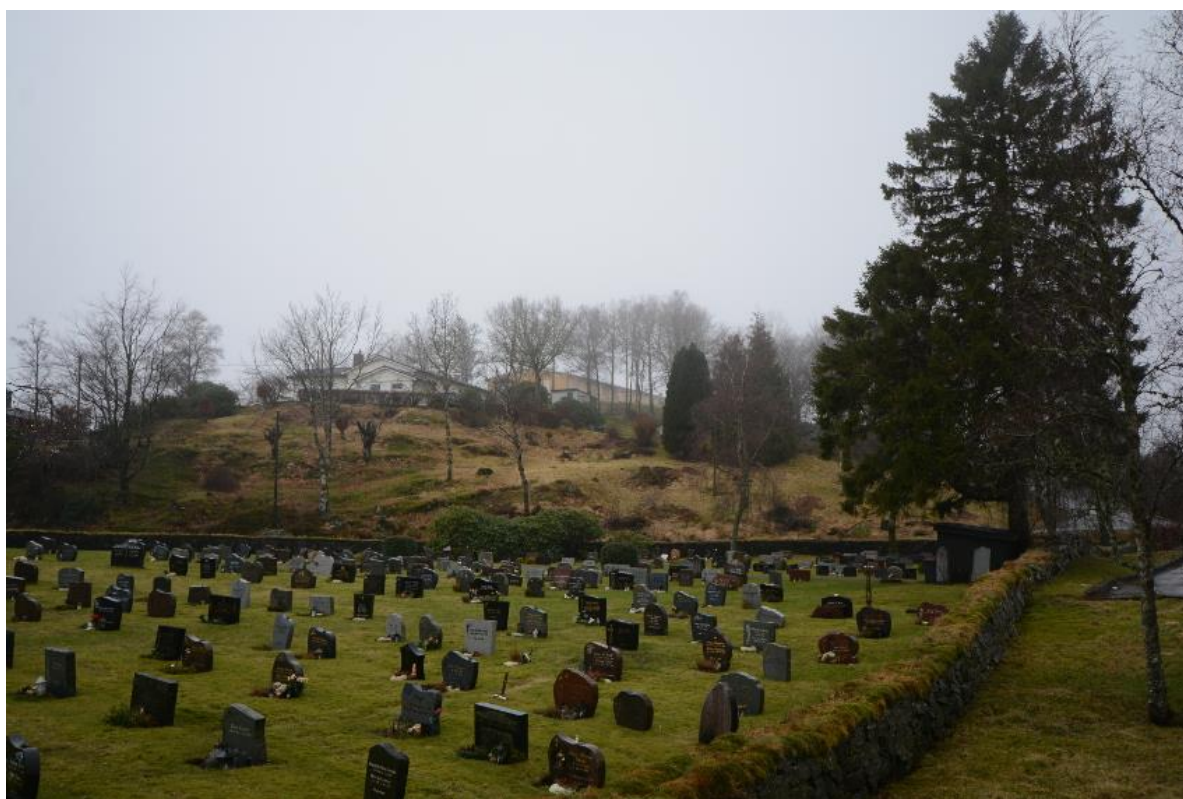
Figur 6. Ovanfor kyrkjegarden på Lindås ligg eit område som kan ha naturverdiar som bør beskyttast frå inngrep.

Like vest for kyrkja i Lindås sentrum ligg eit hagemarkliknande område med fleire styva tre. Ein er noko usikker på korleis området blir skjøtta. Området vart vitja i februar 2017, og det var vanskeleg å avgjera om det blir slått eller beita. Om det blir planlagt å gjere inngrep i dette området vil det vere viktig å gjennomføra ei meir grundig inventering i vekstsesongen.

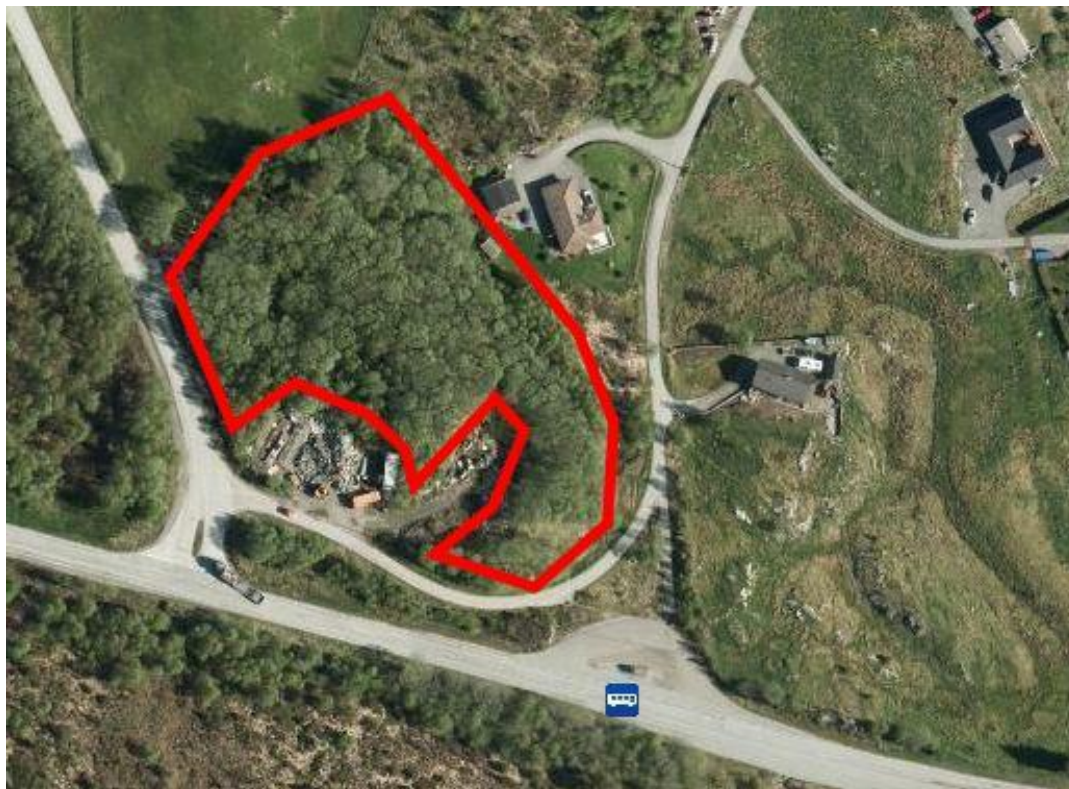
Figur 7. Avgrensing av ein gråorskog med bekkedal ved Knarvik.

Ved Knarvikgarden ligg ein relativt ung frodig fuktskog med bekkeløp. Tidlegare ville denne kunne vore avgrensa som gråor-heggeskog, men etter nye kartleggingsreglar (Hb13 rev. 2014) er det ikkje lenger grunnlag for å avgrensa denne som eigen naturtypelokalitet. Vi ønsker likevel å visa til denne type biotopar er viktige områder for spurvefugl spesielt. Men også som gode skjulområde for hjortevilt og andre pattedyr i eit relativt ope kulturlandskap. Slike fuktige skogar kan og gje grunnlag for fuktkevjande lavartar på sikt, om skogen får stå og aldrast.

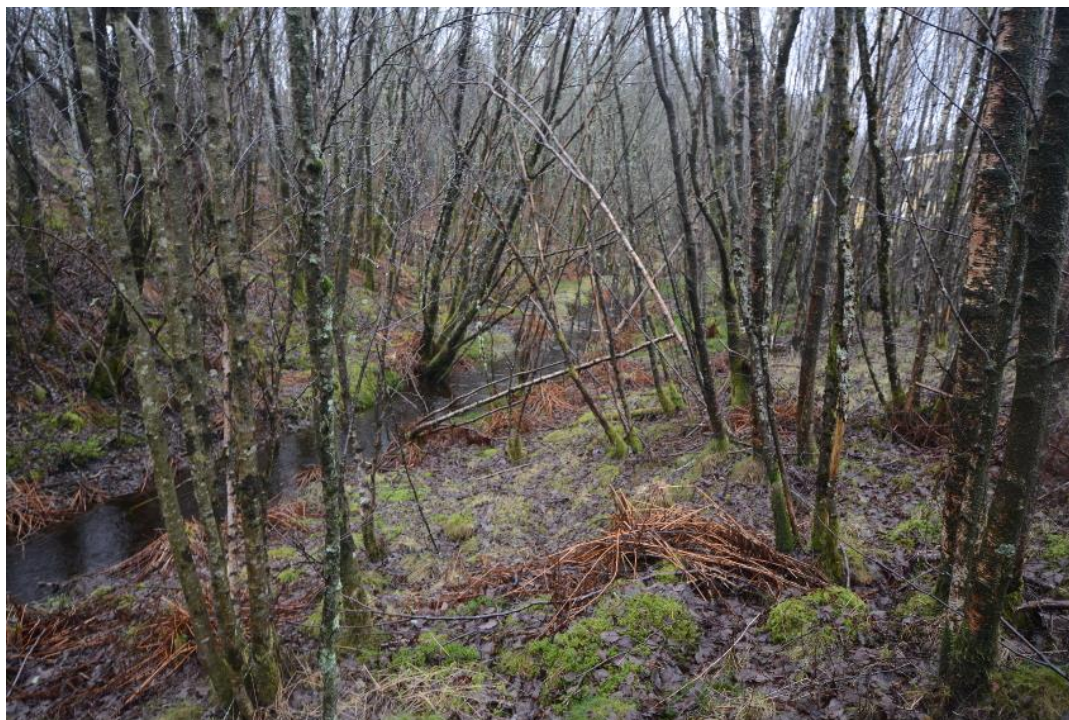
Figur 8. Miljø frå gråorskogen.

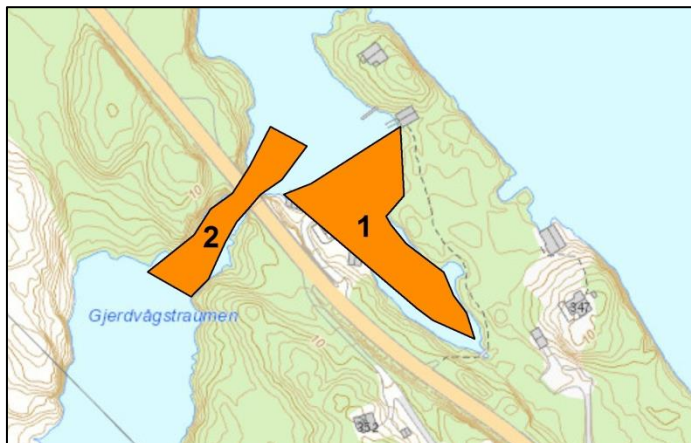
Figur 9: Verdikart med registrerte naturtyper i planområdet

Avgrensinga av naturtypane er vist på verdikartet under (figur 5). Under følgjer ei nærare skildring av naturtypane som vart registrert. Ei nærare skildring av tidlegare registrerte naturtypar vises i vedlegg 1.

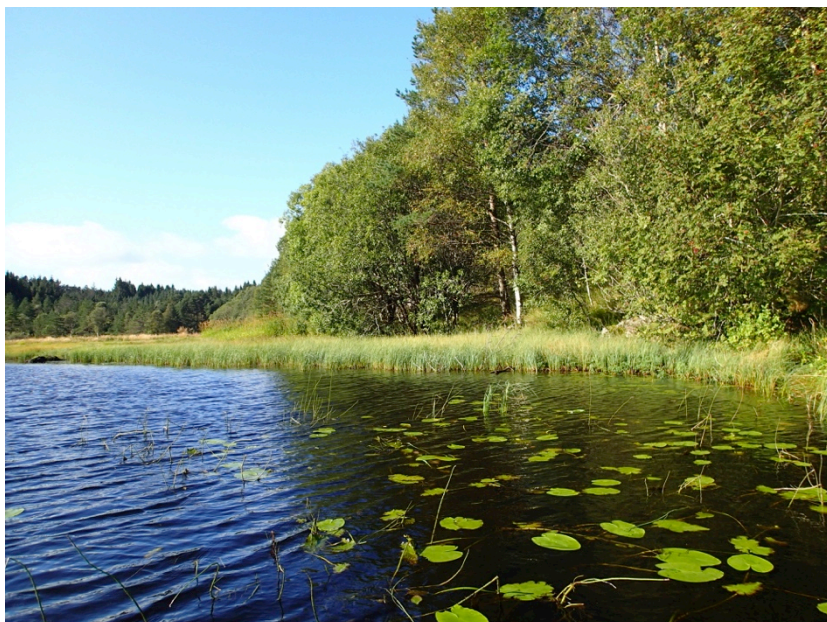
Figur 2. Hopsvatnet sett mot nord. Fv.57 ligg mot høgre i biletet. Beltet av våtmark og siv i biletet er eit fint habitat for fugl. Merka C i Figur 1. Foto: Uni Research (G. Velle).

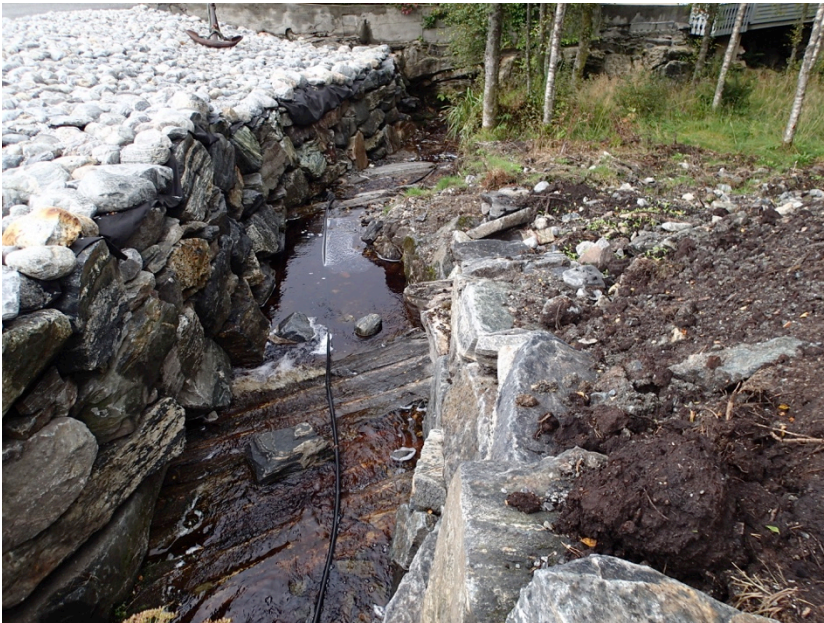
Figur 8. Innløpsbekk til Tjukketvatnet fotografert i ein periode med tørt vêr i september. Merka E i Figur 1. Foto: Uni Research (G. Velle).

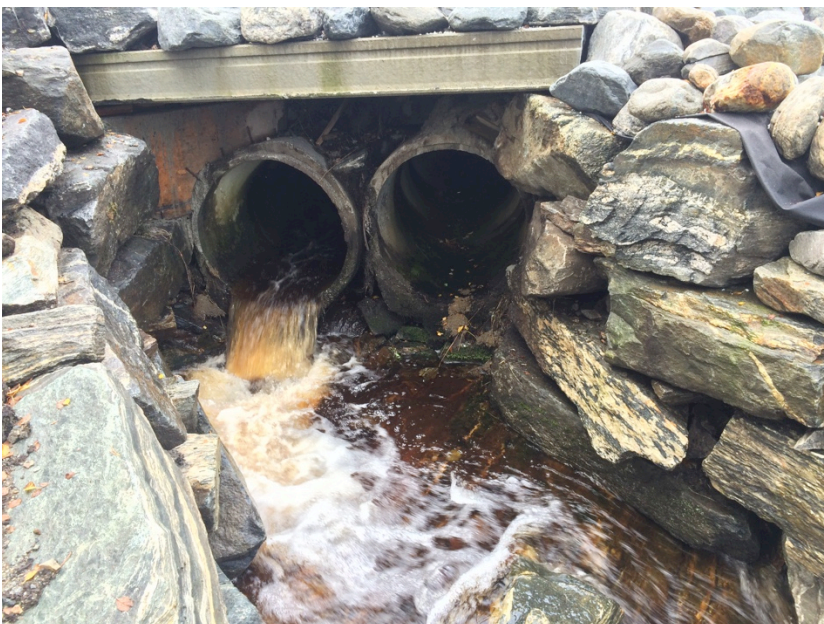
Figur 9. Innløpsbekk nord til Tjukketvatnet fotografert i ein periode med fuktig vêr i oktober. Biletet er teken frå same ståsted som Figur 8, men tatt i mostatt retning. Legg merke til at nivåforskjell mellom kultvert og bekk hindrar fri fiskevandring. Foto: Uni Research (G. Velle).

Innløpsbekk nord til Tjukketlevatnet inneheld aure, men fri vandring i bekken er hindra av ein dårleg utforma kulvert og ungfisk vil ikkje kunne kryssa denne kulverten. Utbetring av eksisterande kulvert kan gjerast ved å heva vasstanden i bassenget nedstrøms kulvert eller ved
