3 Resultat

4 Omsyn ved utbetring av veg og ny gong- og sykkelveg

Marin kartlegging langs planlagt gong- og sykkelveg ved fv. 57 i Lindås

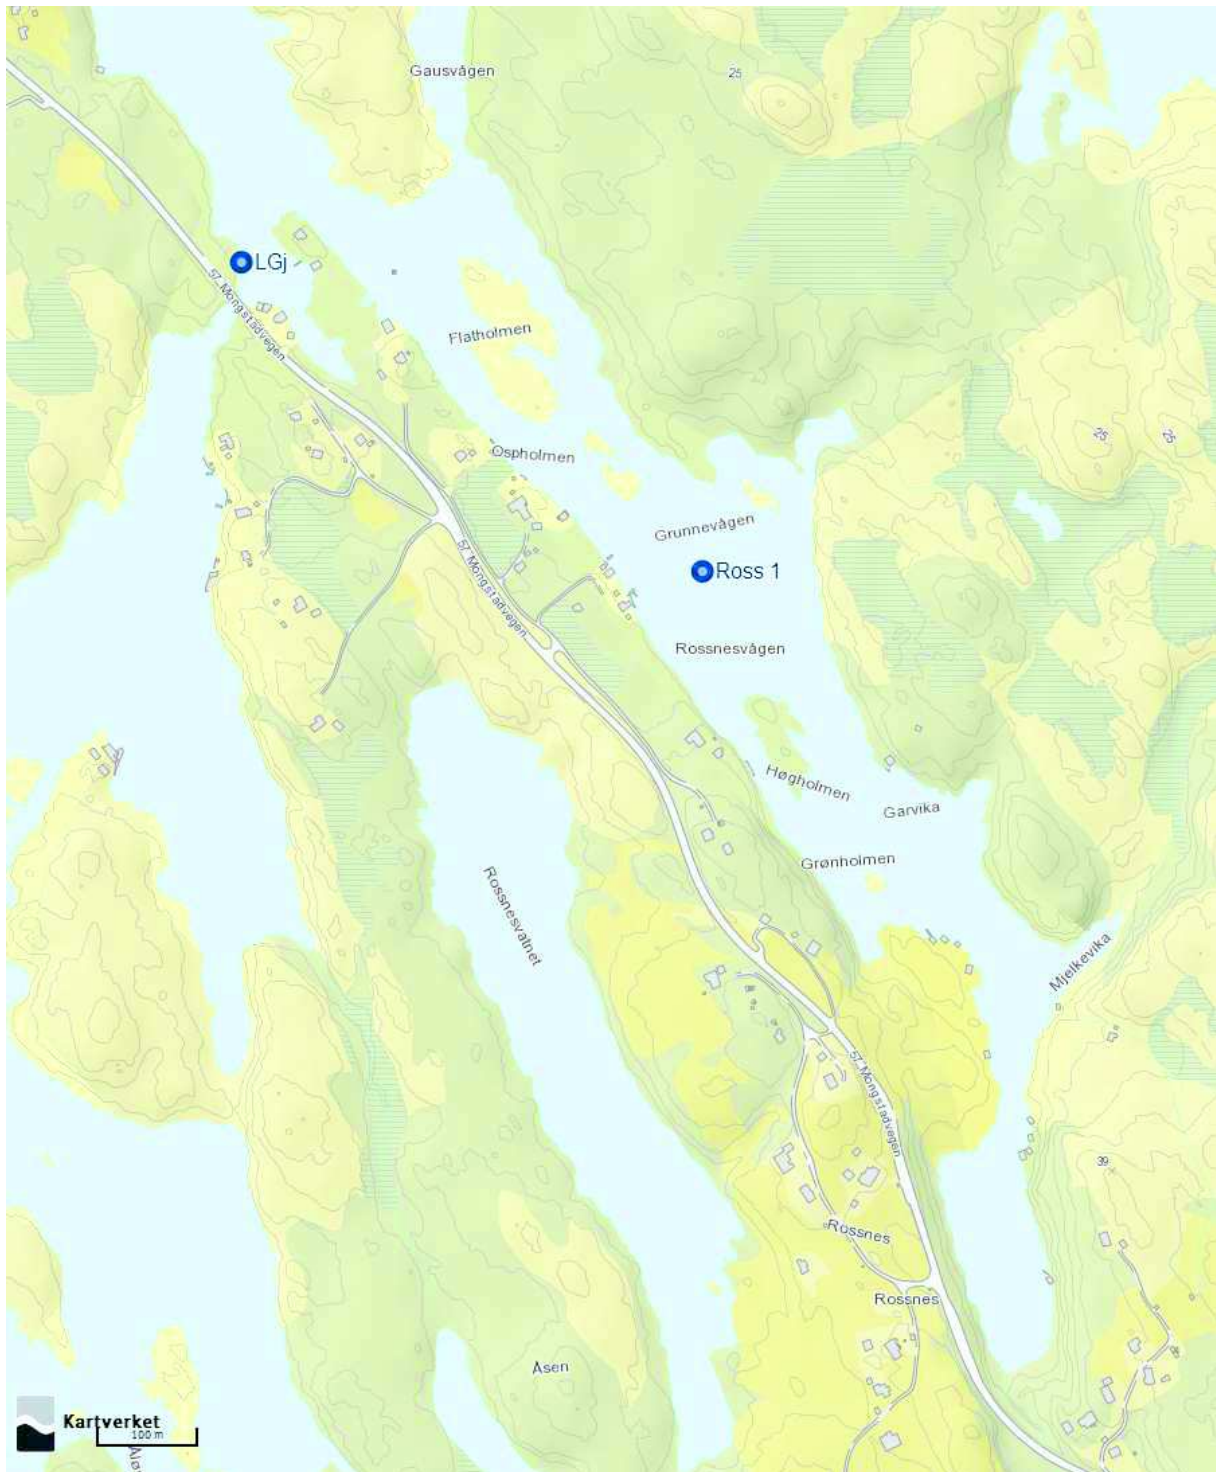
Figur 0 Oversikt over undersøkningsområdet med prøveinnsamlingsstasjon (Ross 1) og stasjon for semikvantitativ undersøkning (LGj) markert. Kartkilde: Kartverket

Kart over undersøkningsområdet med stasjonsplasseringar vist under (Figur 1.1).
