Semikvantitativ strandsoneundersøking

Fv.57 med gang- og sykkelveg Lindås tettstad – Mongstad
OPPDRAUGNSNUMMER 16077001

FAGUTGREIING NATURRESSURSAR

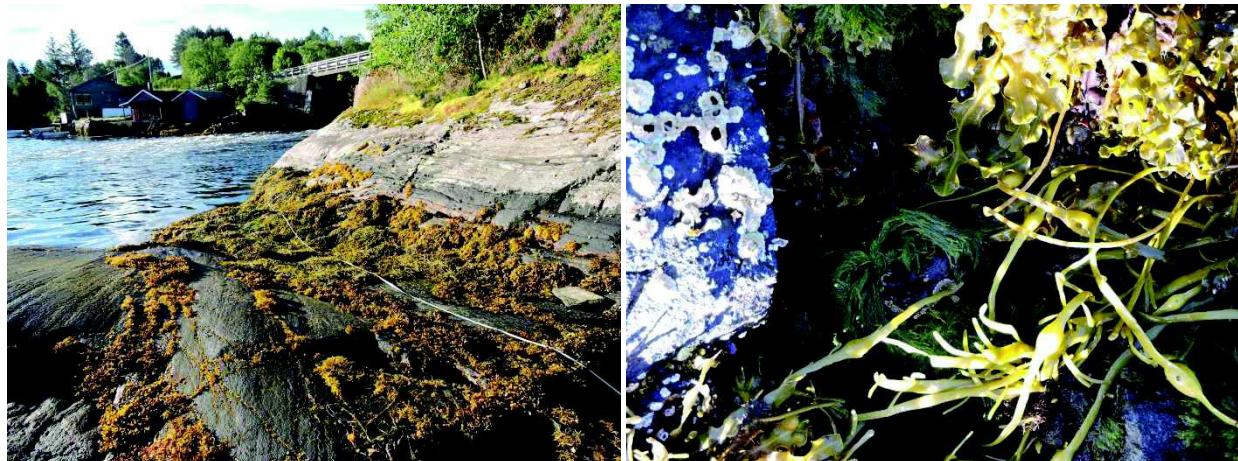
Figur 3.1 Oversiktsbilde og detalj biletet frå stasjonen LGj

Stasjonen er moderat eksponert og substratet består i hovedsak av oppsprukke fjell med en hellingsvinkel på 5°-30°. Det undersøkte området var dominert av blågrønalgen *Calothrix sp.*, blæretang (*Fucus vesiculosus*), sagtong (*Fucus serratus*), vanleg grøndusk (*Cladophora rupestris*), og steinrur (*Balanus balanus*). Det vart registrert totalt 21 algearter og 17 dyrearter. Den multimetriske fjæreindeksen (Tabell 3.3) viser gode forhold (tilstandsklasse I) på stasjonen, med bl.a. få opportunistar, få grønalgar og høy andel av raudalgar. Sjå Figur 3.1 for oversiktsbilete og detaljbilete frå stasjonen.

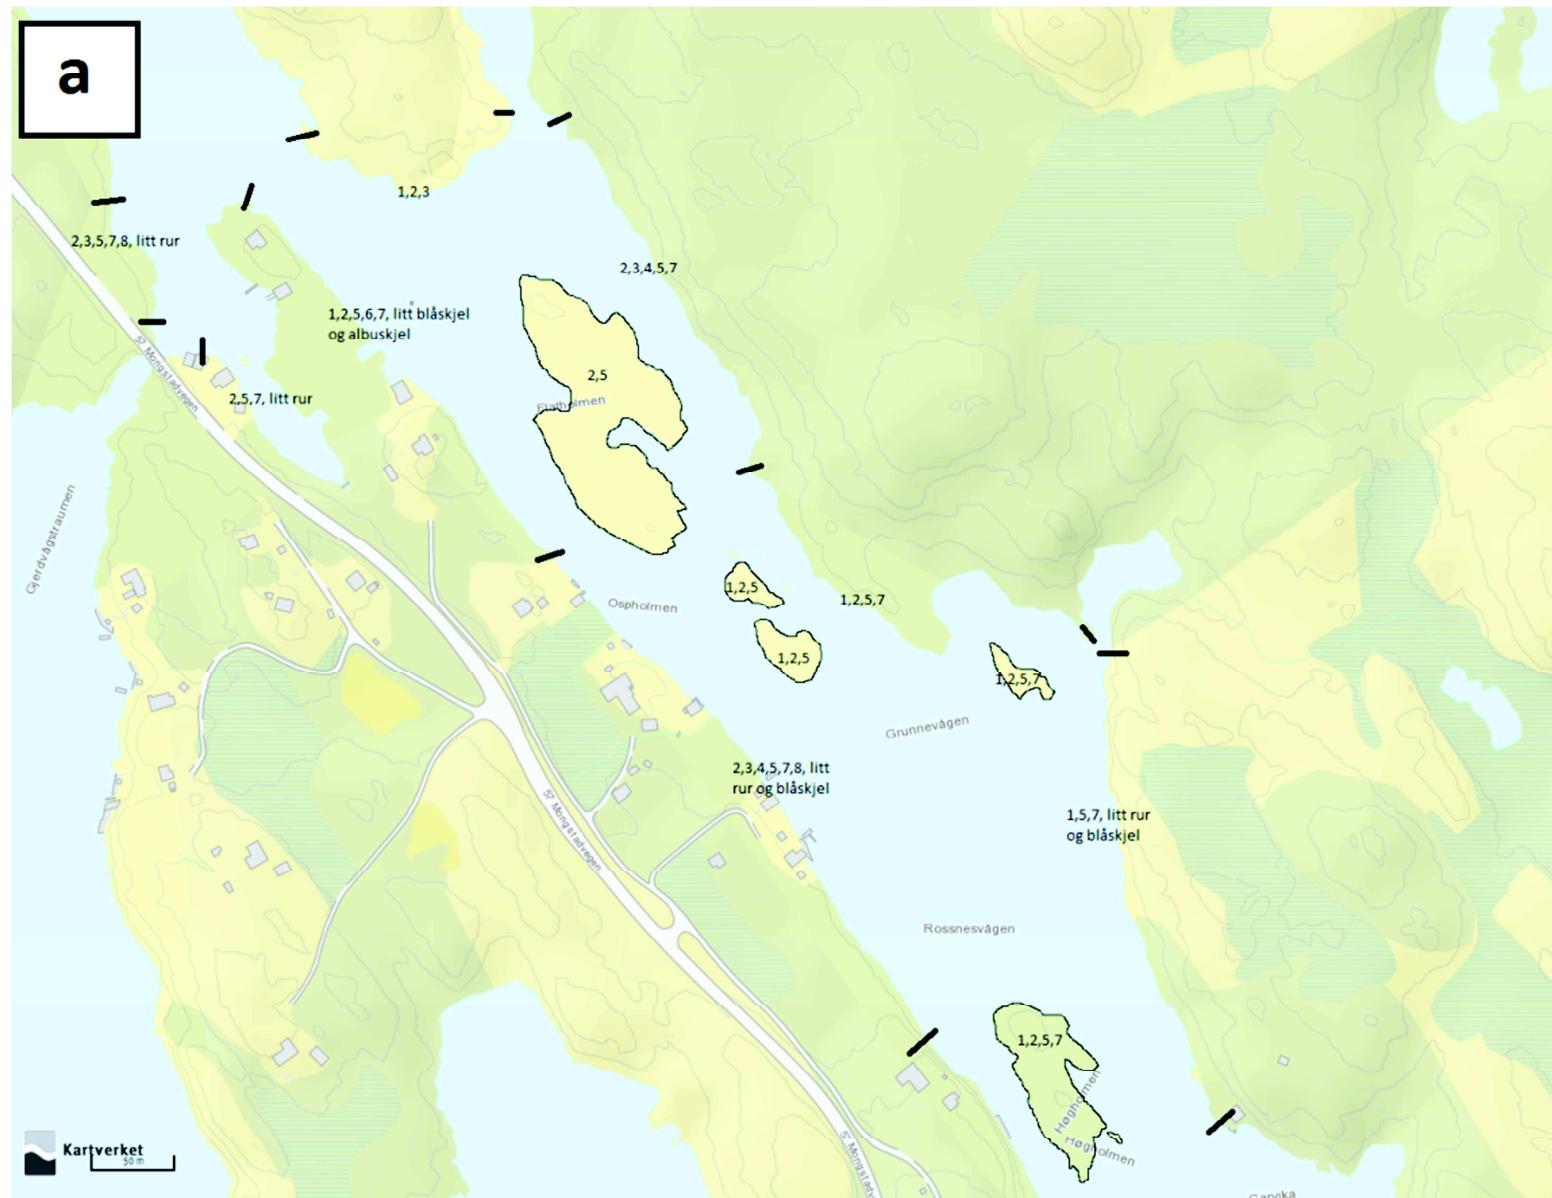
Figur 3.2a. Oversikt over undersøkingsområdet for befaring. Resultat av befaringa er gitt i kartet ved talkodar (1-10). Forklaring av talkodar er gitt i Tabell 2.6. Talkodane representerer soner gitt i kartet markert med svarte strekar.
Kartkilde: Kartverket

Det ble gjennomført strandsonebefaring i Rossnesvågen 3. september 2015 (Figur 3.2 a og b). Den ytre delen av vågen og inn mot Gjerdvågstraumen pregast av tette førekommstar av blæretang og spiraltang, men også områder med tynt grisetangbelte og enkelte områder utan tang. Vidare innover Rossnesvågen fortsetter det med forholdsvis tette og enkelte stadar spreidde tangbelter av både grisetang, blæretang og spiraltang. Det vart ikkje observert betydeleg førekommstar av grønalgar under befaringa. Figur 3.2 a og b viser en oversikt over området for befaringa. Forklaring til talkodane nytta er vist i Tabell 2.6. Befaringa er godt dokumentert med bileter, sjå Figur 3.3 for eksempel.

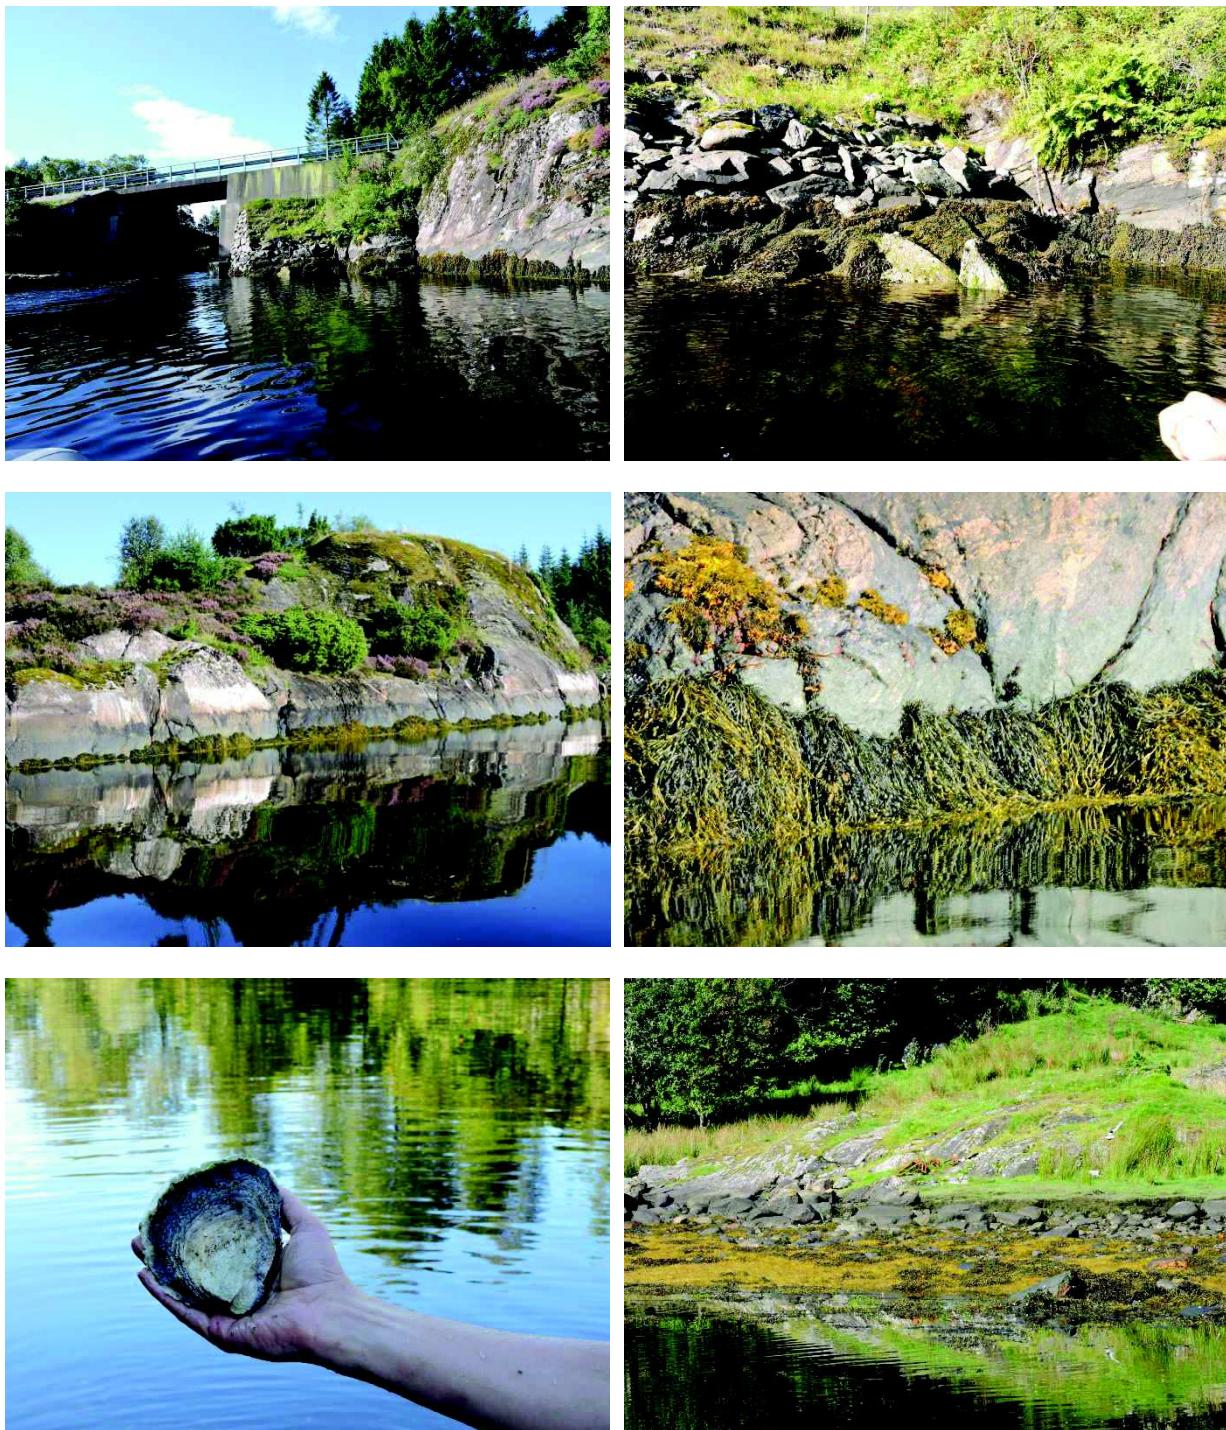
Figur 3.3 Bilete frå beferinga i Rossnesvågen, september 2015.

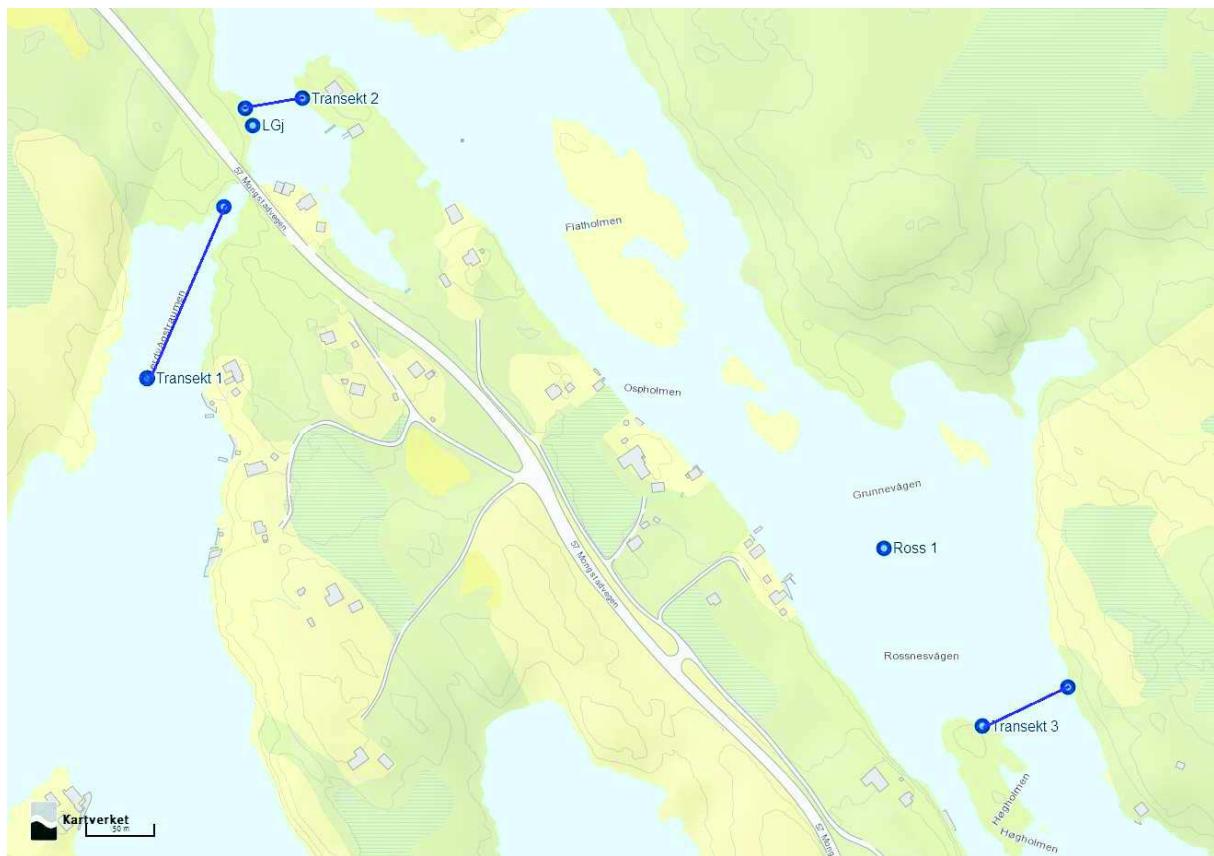
Figur 3.4 Oversikt over undersøkingsområdet for videotransekt. Linjer markert for transect nr. 1 til 3. Kartkilde: Kartverket

Det vart gjennomført 3 videotransekt i området rundt Rossnesvågen 3. september 2015 (Figur 3.4).

Transect 1 og 2 bar preg av stort artsmangfold som er forventa i slike strømfylte sund, og det stod også mye yngel i disse områda. Det vart observert innslag av ålegras (*Zostera marina*) i transect 1. Ålegras dannar ofte enger på ugjestmilde mudderbotnar, som er tilfellet for dette området. Det er ein fleirårig karplante som overvintrar som rot stengel og spirar når våren kjem. Den er fotosyntetiserande og er avhengig av lys tilgang, noko som og er med på å definere nedre voksedjupn. I mai 2015 vart ålegras vurdert som utvald naturtype, og er difor anerkjent som ein viktig naturtype og difor bør verte tatt vare på. Ålegrasenger er og særskilt viktige for mange andre organismar som lev der, blant anna som yngelområde for fisk (Christie, 2012).

Transect 3 bar meir preg av mindre straum som blir sett i meir mudderdominert botn, her var det også noko meir påvekst av opportunistiske filamentøse algar på grisetangen. Oversikt over arter observert i denne undersøkinga er gitt i tabell 3.3. Ytterligare dokumentasjon på registrerte artar i området frå Arts databanken er gitt i tabell 3.4.
