FEBRUAR 2017
STATENS VEGVESEN

FV 57 LINDÅS - MONGSTAD

REGULERINGSPLAN

FAGRAPPORT: KULTURMILJØ

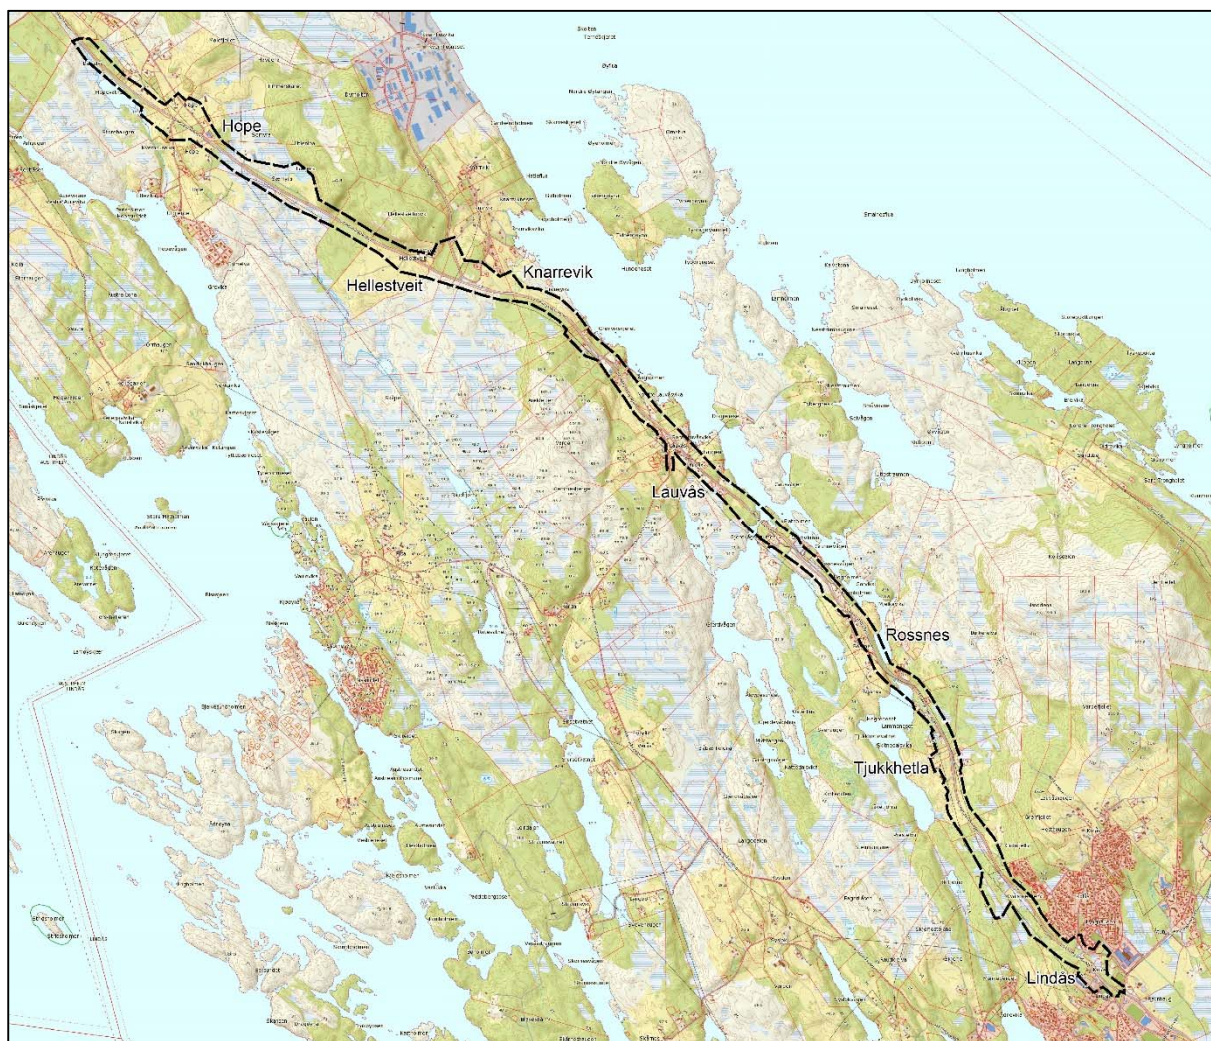
Figur 1. Oversiktskart over planområdet. Dei sentrale matrikelgardane langs strekninga er markert.

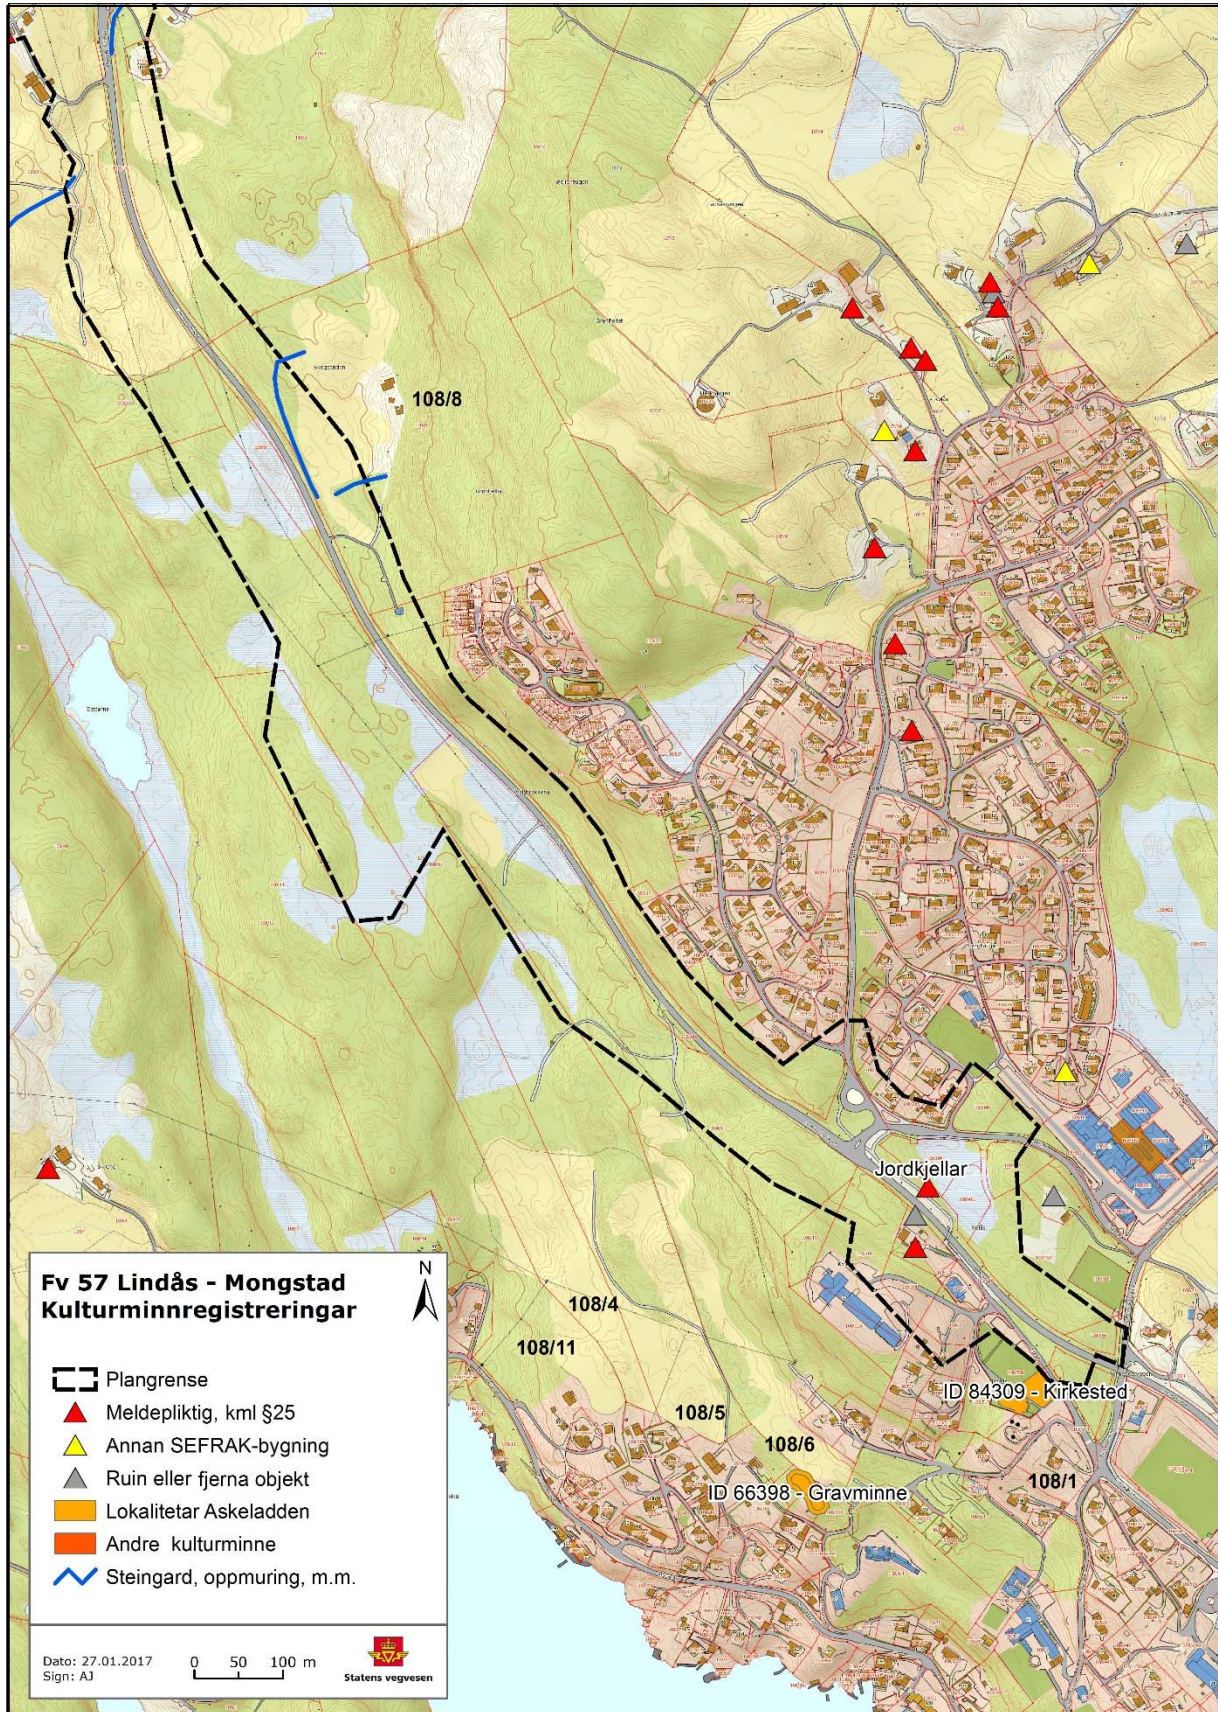
Figur 2. Kart som viser den delen av planområdet som ligg på Lindås prestegard (gnr. 108).

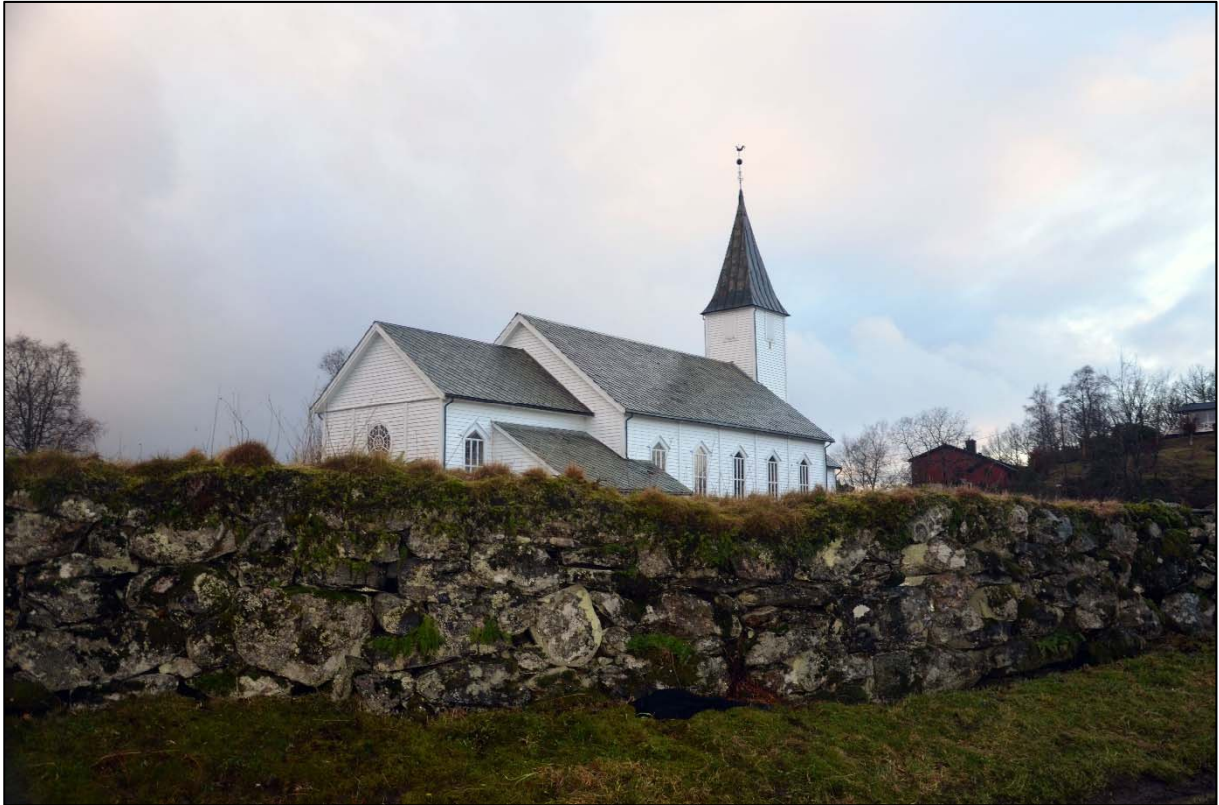
Figur 3. Del av muren rundt mellomalder-kyrkjegarden på Lindås. Lindås kyrkje i bakgrunnen (Foto: Atle Jenssen, Statens vegvesen).

Elles ligg sikringssona til den automatisk freda mellomalderkyrkjegarden Askeladden ID 84309 like innanfor plangrensa. Mot nord og aust er det bevart gamal kyrkjegardmur i tillegg til ein oppmuring. Alderen på denne delen av kyrkjegardsmuren er uviss, men truleg eldre enn resten av muren som går rundt kyrkja, og kanskje frå mellomalder. For tiltak innanfor den automatisk freda sikringssona, må ein ha dispensasjon frå kulturminnelova.

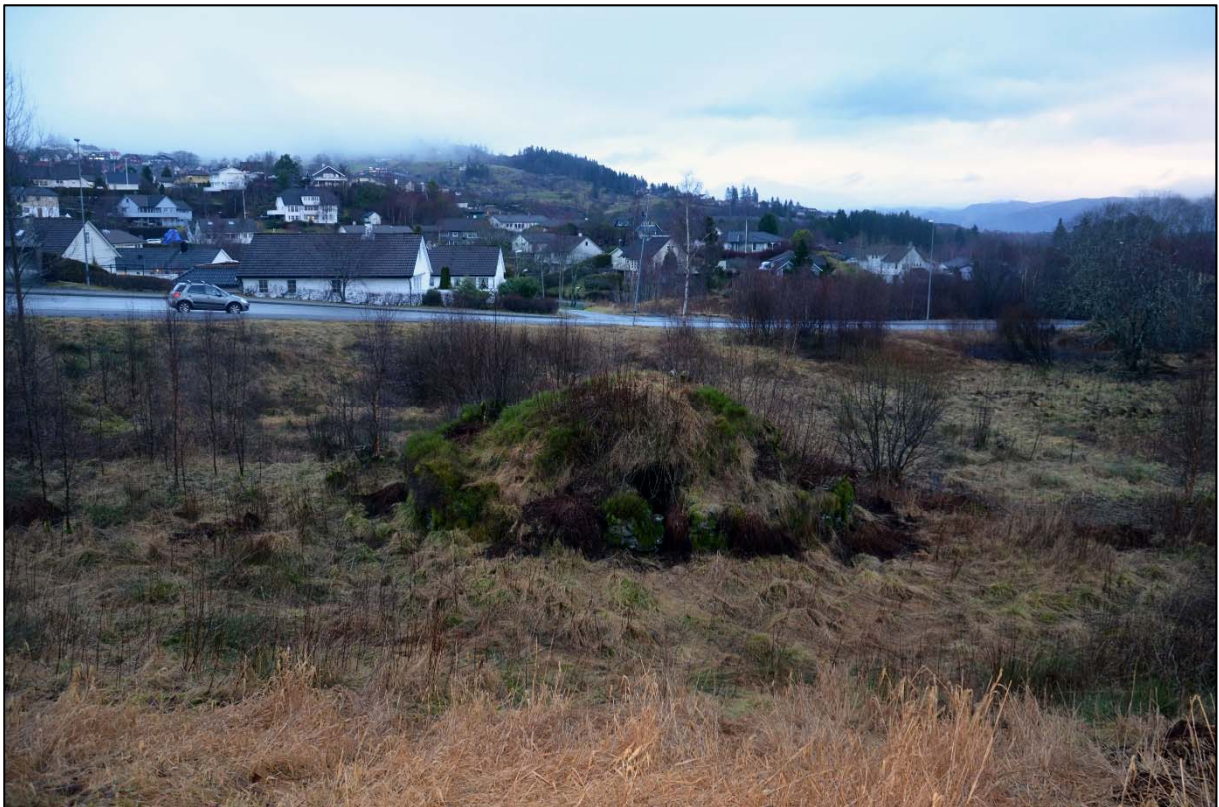
Figur 4. SEFRAK-registrert potetkjellar på Lindås (Foto: Atle Jenssen, Statens vegvesen).

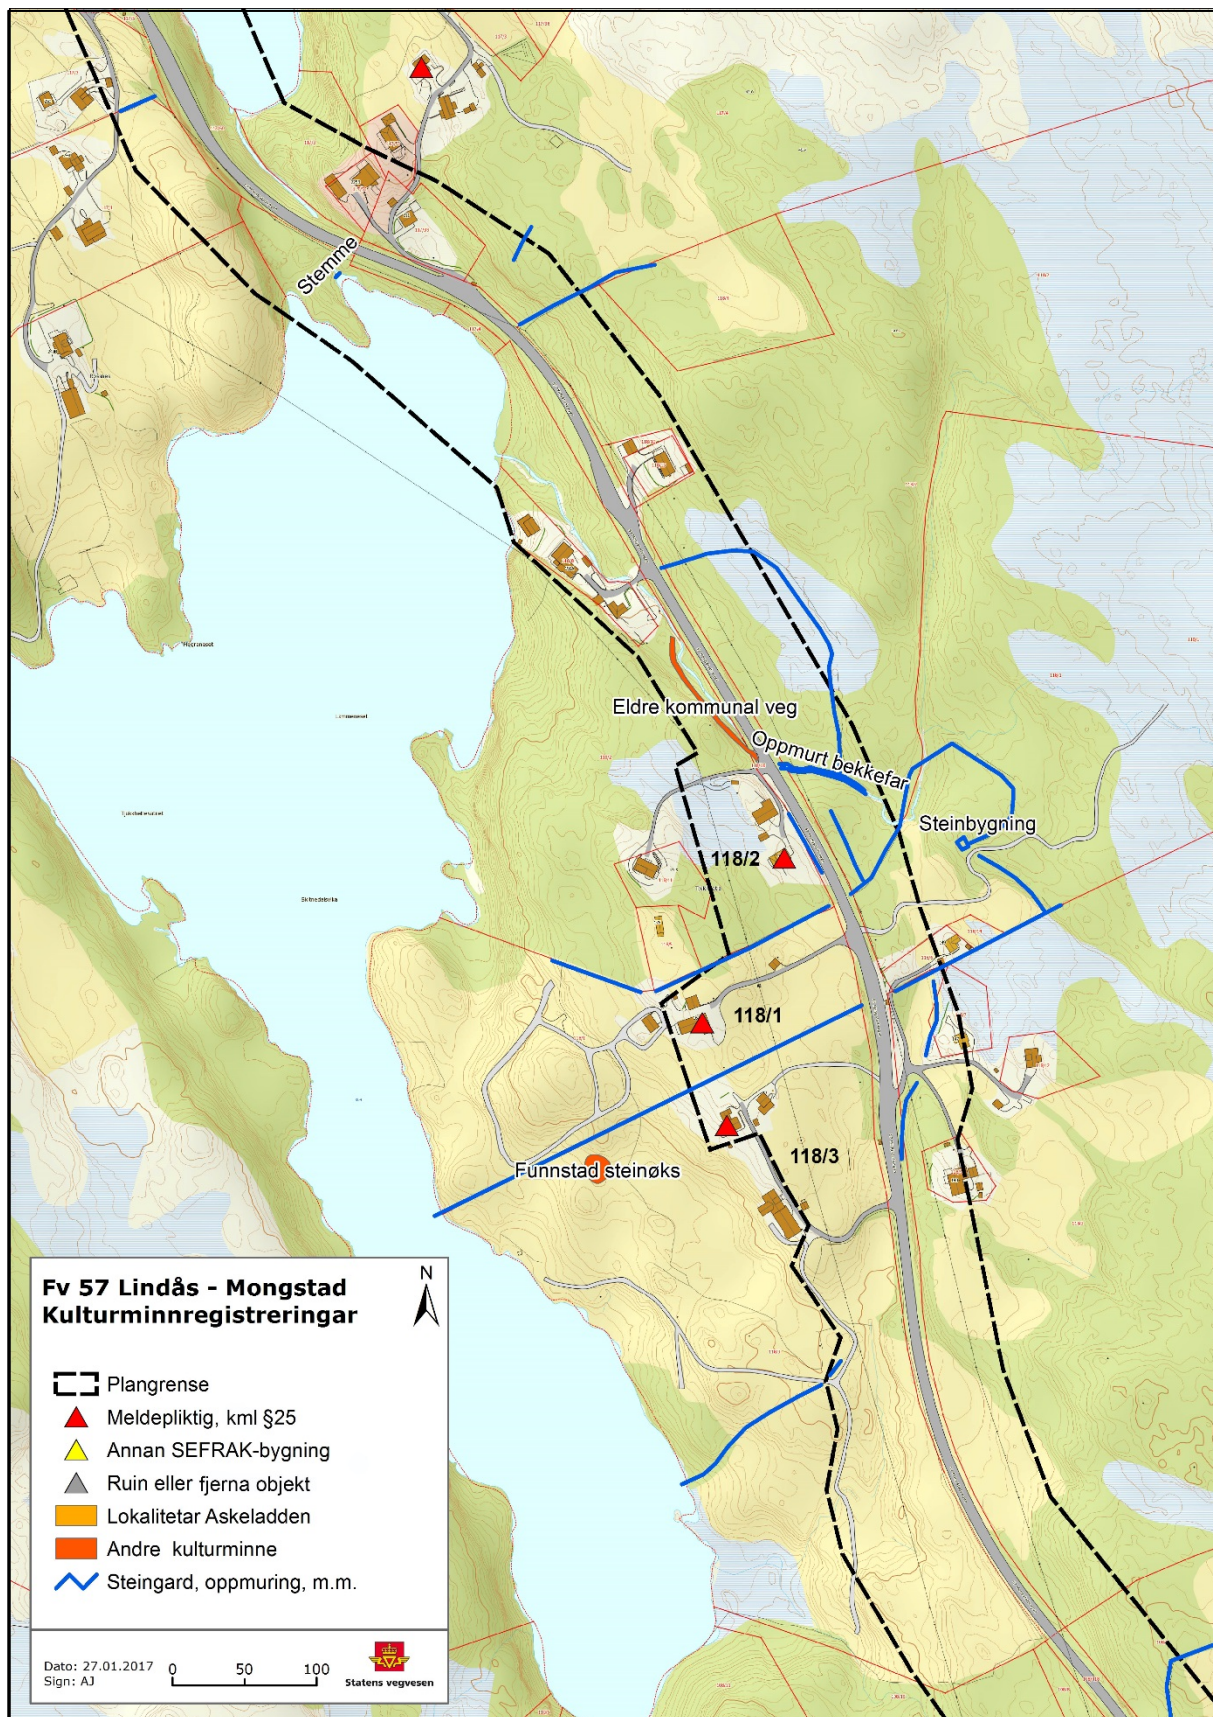
Figur 6. Kart som viser den delen av planområdet som ligg på Tjukketla (gnr. 118).

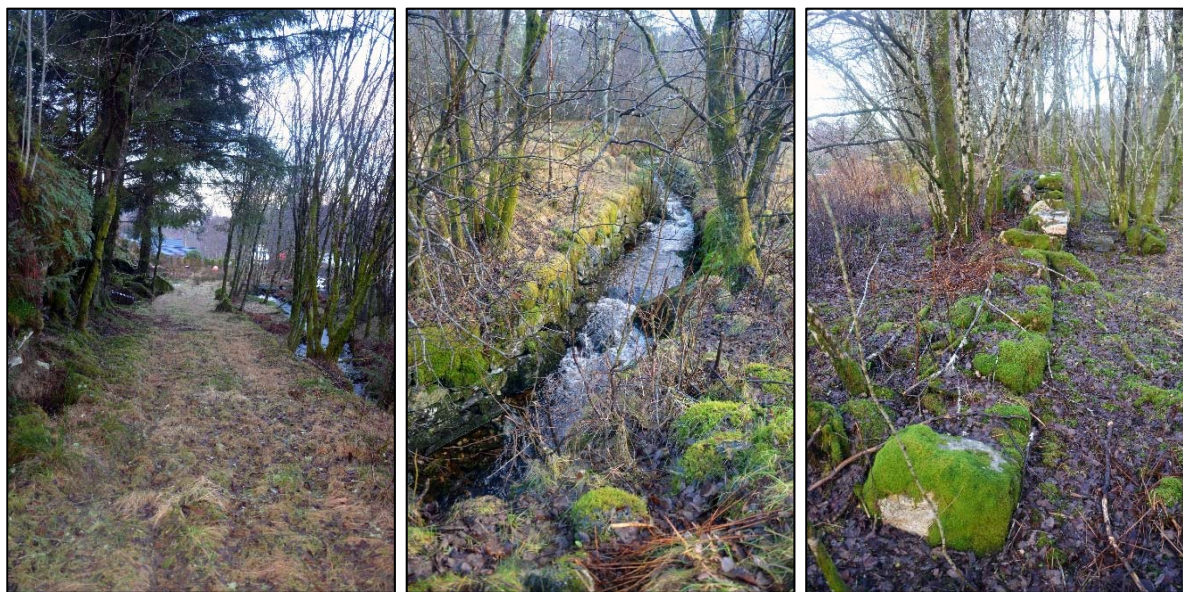
Figur 7. Nyare tids kulturminne på Tjukketla. Frå venstre til høgre: eldre kommunal veg, oppmura bekkefar og steingard aust for fylkesvegen (Foto: Atle Jenssen, Statens vegvesen).

På det første kommunestyremøtet for Lindås i 1938 vart det gjort vedtak om bygging av veg frå Lindås kyrkje til botnen av Rossnesvågen. Dette var den første kommunale vegen i heile Hordaland. Seinare vart vegen del av hovudvegen (noverande Fv. 57). Restar av denne eldste *kommunale vegen* er bevart på gnr. 118/2, på vestsida av dagens fylkesveg. Vegen er i dag delvis overgrodd og dekt av gras, men er likevel tydeleg i terrenget. To av dei gamle stabbesteinane er bevart. Denne vegen er eit viktig lokalt og til dels òg regionalt kulturminne.

Den eldre kommunale vegen bør ein forsøke å ta vare på mest mogleg uforstyrra. Skulle ein finne det naudsynt å nytte vegen på nokon som helst måte, må ein syte for at breidda vert ivaretatt og at stabbesteinane vert ståande. Vegdekket bør vere likt det originale.

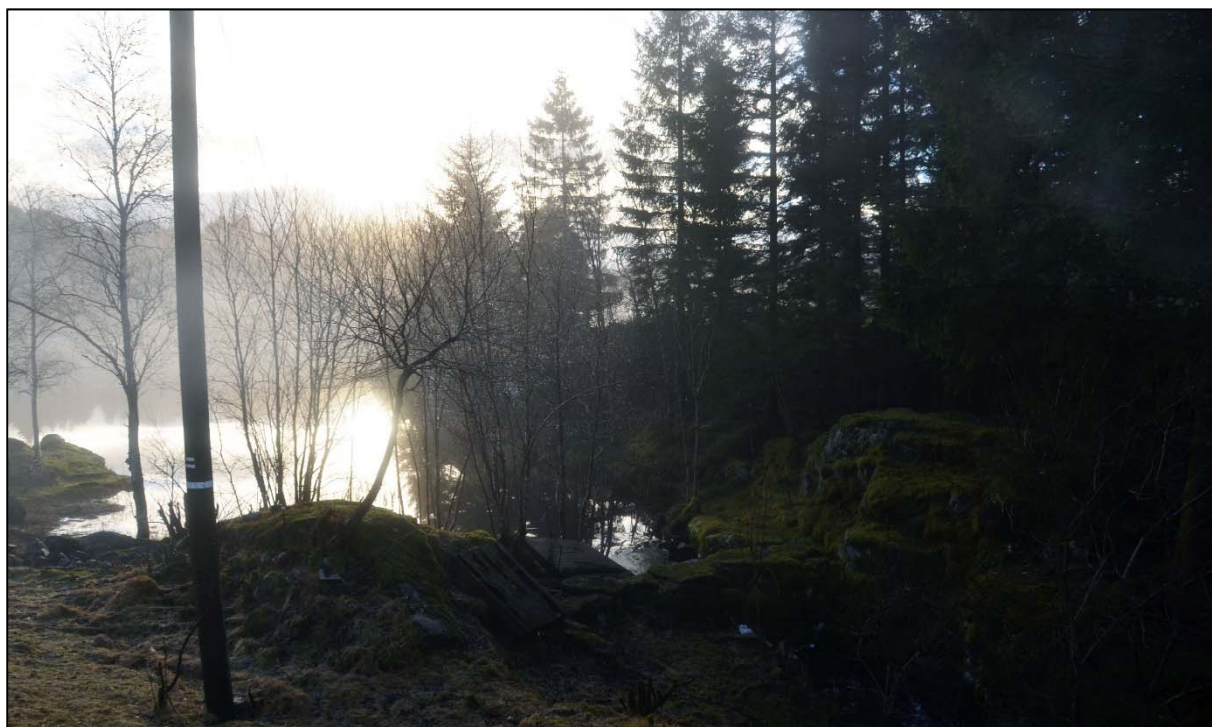
Figur 8. Stemme ved utløpet av Tjukketlevatnet (Foto: Atle Jenssen, Statens vegvesen).

Ved utlaupet av Tjukketlevatnet er det ein oppmura *stemme*. Denne vil ikkje verte råka av dette tiltaket, men truleg ved eit seinare tidspunkt, i samband med oppdemminga av vatnet for bruk som industrivatn til Mongstad.

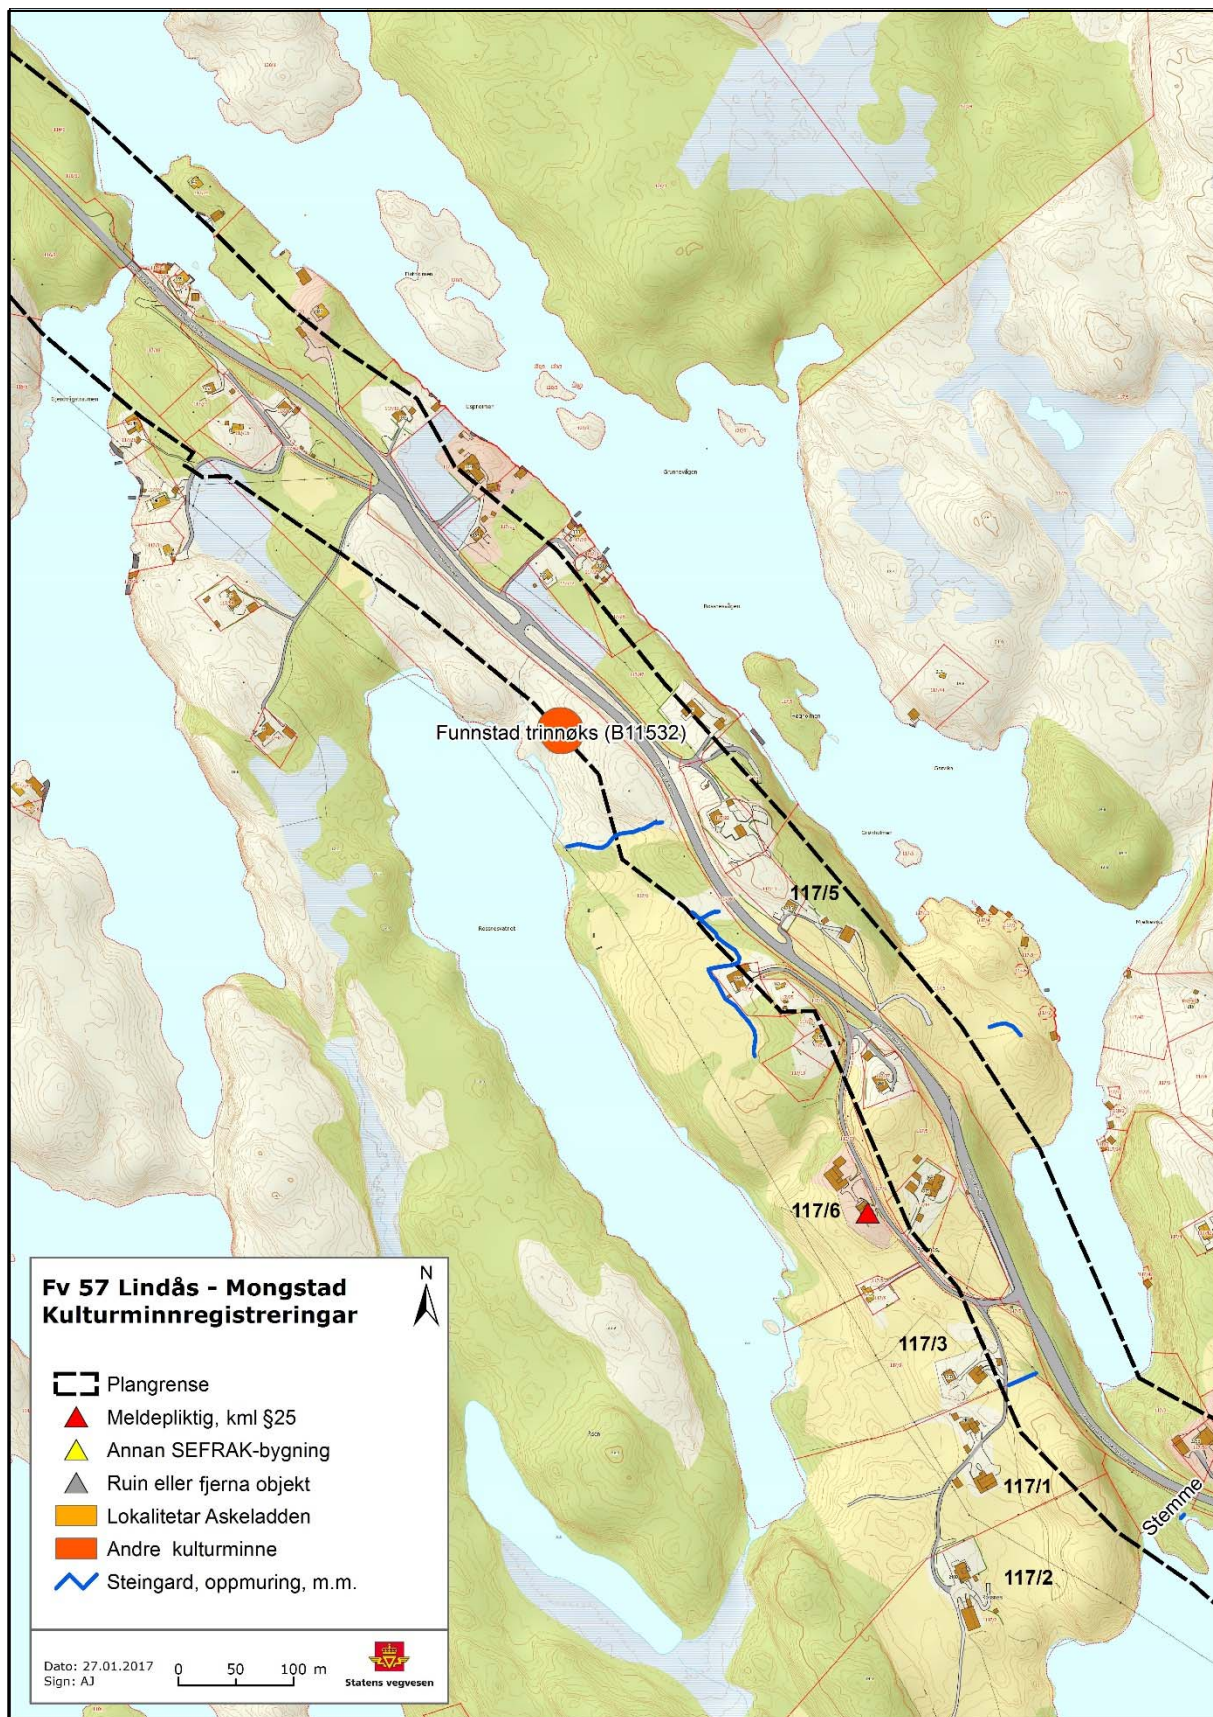
Figur 10. Kart som viser den delen av planområdet som ligg på Rossnes (gnr. 117).

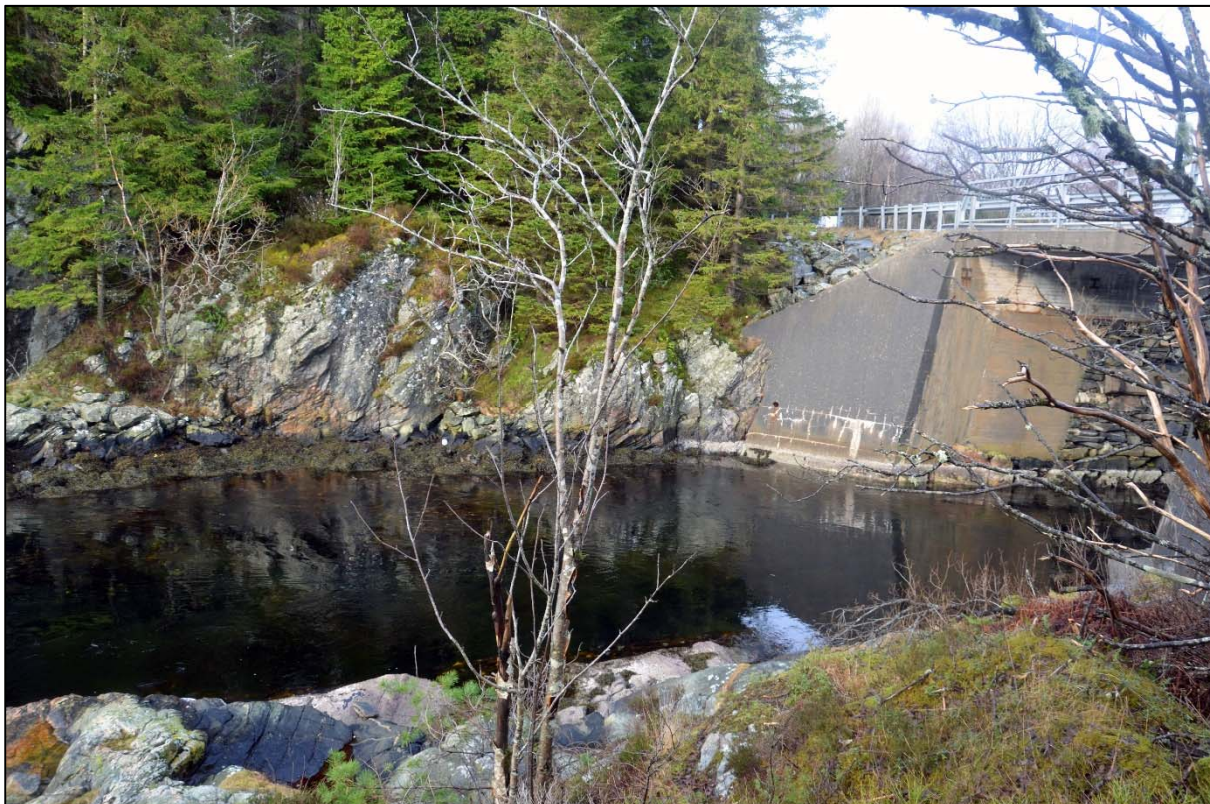
Figur 11. Gjerdvågstraumen. Det var ikkje mogleg å sjå spor etter eldre bru her, anna enn nokre restar i vegfyllinga på sørsida av straumen (Foto: Atle Jenssen, Statens vegvesen).
