## Kommunal- og Regionaldepartementet

## Høyringsuttale - ledningsarbeider i veggrunn

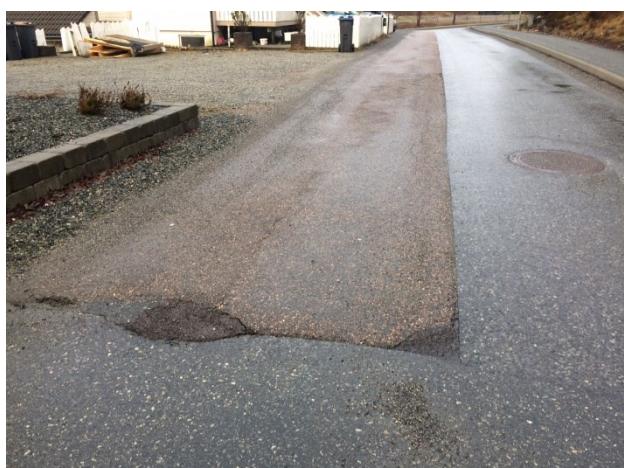
Levetiden for vegdekker på kommunale vegar reknar vi er i snitt 25 år, og vår erfaring er at skadar som følgje av gravearbeider som oftast ikkje kjem før det er gått 7-10 år. Figur 1 visar eit døme på det. Vi snakker her om ein halvering av vegdekket si levetid grunna gravearbeid. Dette utgjør store kostnadstap for kommunen.

Figur 1 Følgeskadar på 8 år gammalt gravearbeid. Vegdekket er frå 2005.
