# Økosistema i ferskvatn langs planlagt gong- og sykkelveg ved fv.57 i Lindås

**Tittel:** Økosystema i ferskvatn langs planlagt gong- og sykkelveg ved fv.57 i Lindås

**Geografisk område:** fv.57 mellom Skodvin skule og Vågseidet i Lindås kommune

**Oppdragsgjever:** Statens vegvesen region vest

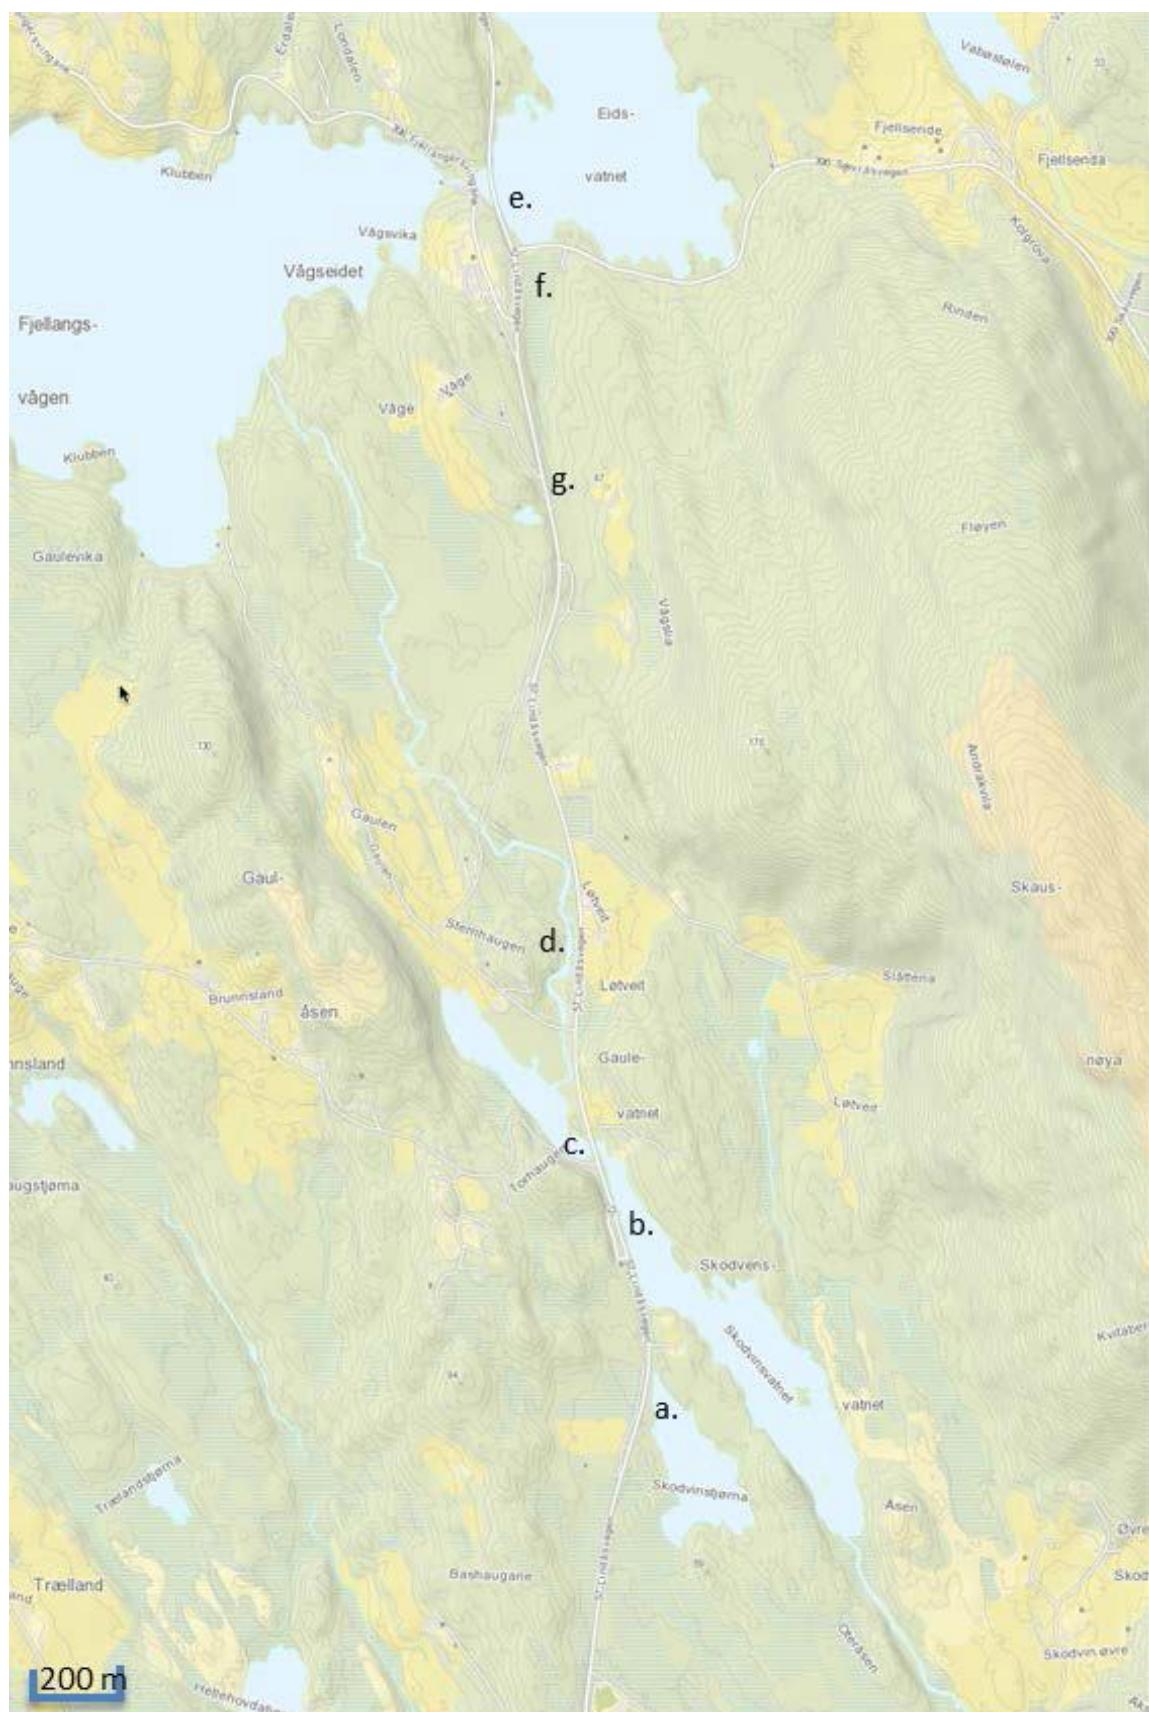
**Figur 1.** Strekninga langs fv.57 som er analysert i dette arbeidet inkluderer ferskvatn a. Skodvinstjørnet, b. Skodvinstvatnet, c. Kanal mellom Skodvinsvatnet og Gaulevatnet, d. Gaulelva, e. Eidsvatnet, f. våtmark nord for Eidsvatnet, e tilløpsbekk til våtmark f. Ny gong- og sykkelveg er planlagd på vestsida av vegen. Sjå også Tabell 1 for detaljar og Figurane 2 til og med 11 for biletet av lokalitetane.

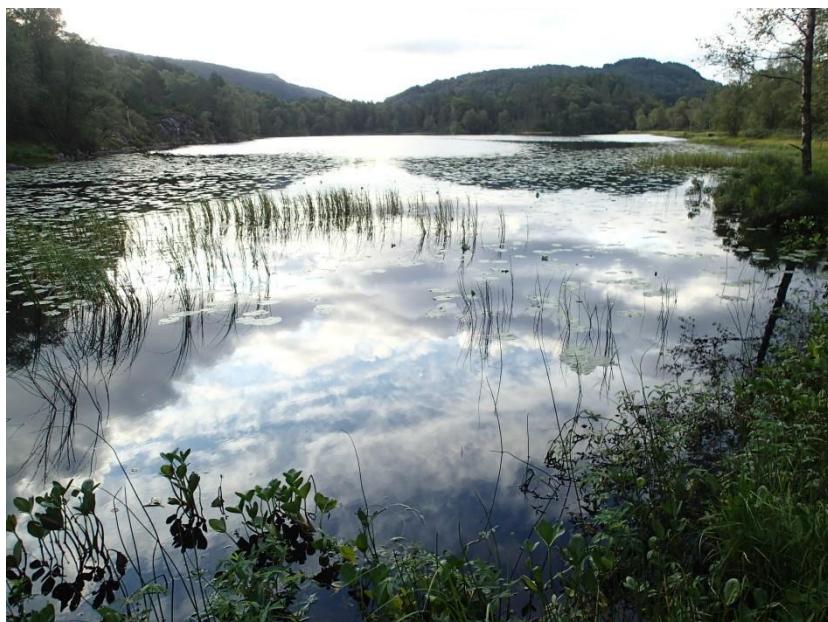
**Figur 2.** Skodvinstjørnet sett frå nordleg bredde og mot sør. Foto G. Velle

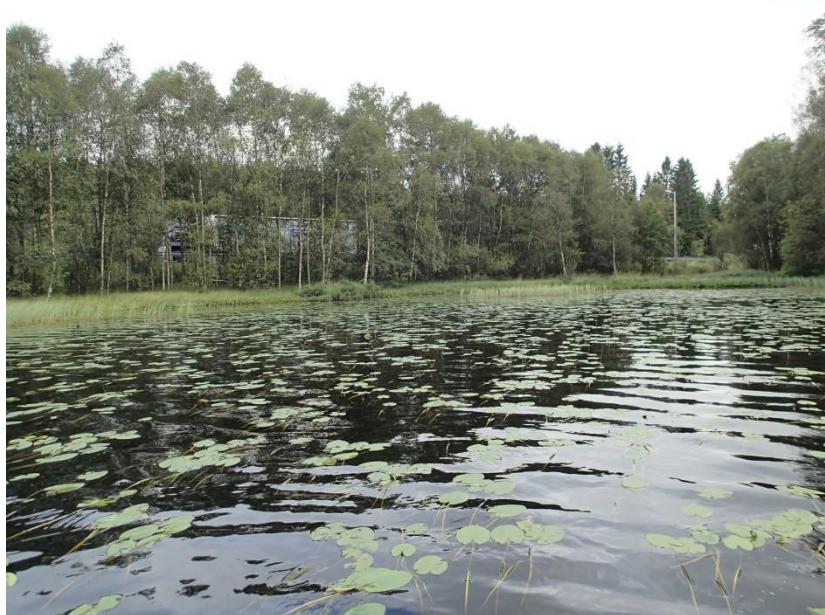
**Figur 3.** Skodvinstjørnet sett mot nordleg bredde i retning fv.57. Legg merke til at vatnet er noko skjerma mot passerande trafikk. Merka a i Figur 1. Foto G. Velle

I Skodvinstjørnet er nivå av PAH høgt og på grensa mellom klasse III ”Moderat” og klasse II ”Dårlig”. Etter § 2-4 i forureiningsforskrifta har tiltakshavar eit ansvar for å vurdere om ein eigedom kan vere forureina. Dette skal mellom anna vere vurdert og eventuelt teken omsyn til, jf. §§ 2-5 og 2-6, ved oversending av melding eller søknad til kommunen etter plan- og bygningslova.

Dersom det er fare for oppmudring og spreiling av sediment fra Skodvinstjørnet under bygging av ny gang- og sykkelveg, må ein først finne kor omfattande forureininga er. Dette vil krevje nye analysar frå fleire prøvepunkt.

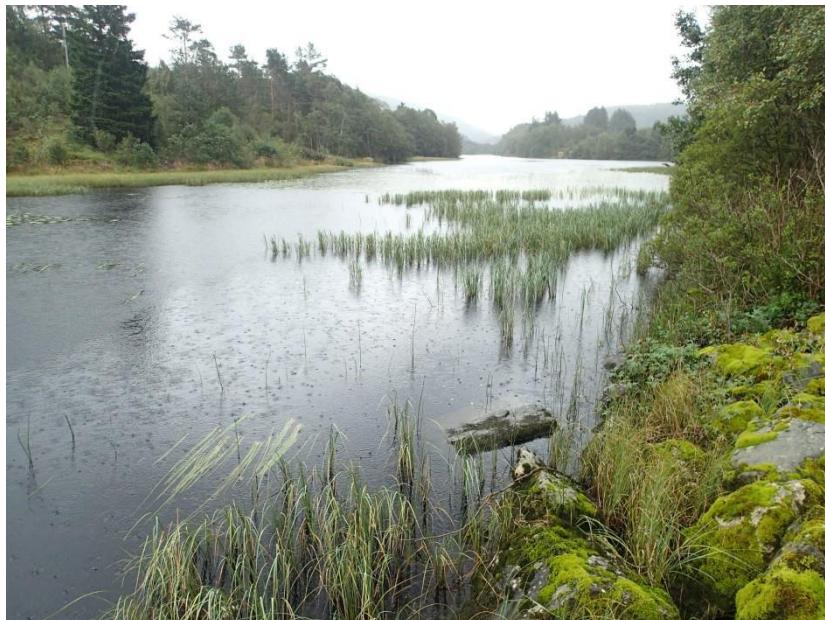
**Figur 4.** Skodvinsvatnet sett mot søraust. Steinfyllinga fra fv. 57 går delvis ut i vatnet. Merka b i Figur 1. Foto G. Velle

Skodvinsvatnet ligg langs austsida av vegen og omlag 380 meter av strandlinja grenser mot fv.57 (Figur 4 og 5). Vatnet strekker seg eit stykke nordover i forhold til vegen og hovuddelen av vatnet er lite påverka av vegen, anna enn støy. Økosystemet i Skodvinsvatnet likner nabovatnet Skodvinstjørnet, men har noko høgare biologisk mangfald (Tabell 2). Det er som forventa at Skodvinsvatnet har høgare mangfald enn Skodvinstjernet sidan vatnet er større og er ein del av eit nedslagsfelt som startar oppstraums Skodvinsvatnet og renn via Gaulevatnet til Gaulelva og ut i sjøen i Fjellangsvågen. Det vart ikkje påvist trua eller sjeldne botndyr, fisk eller amfibier i Skodvinsvatnet, men storlom (*Gavia arctica*) brukar vatnet til næringssök (kjelde: Naturbase frå Miljødirektoratet; <http://faktaark.naturbase.no/Arter?id=BA00059198>). I raudlista er storlom klassifisert som NT-nær trua. Ny gong- og sykkelveg vil gå langs motsett side av vegen i forhold til Skodvinsvatnet og det er ikkje forventa at ny veg vil påverke økosystemet i Skodvinsvatnet, og heller ikkje bestanden av Storlom.

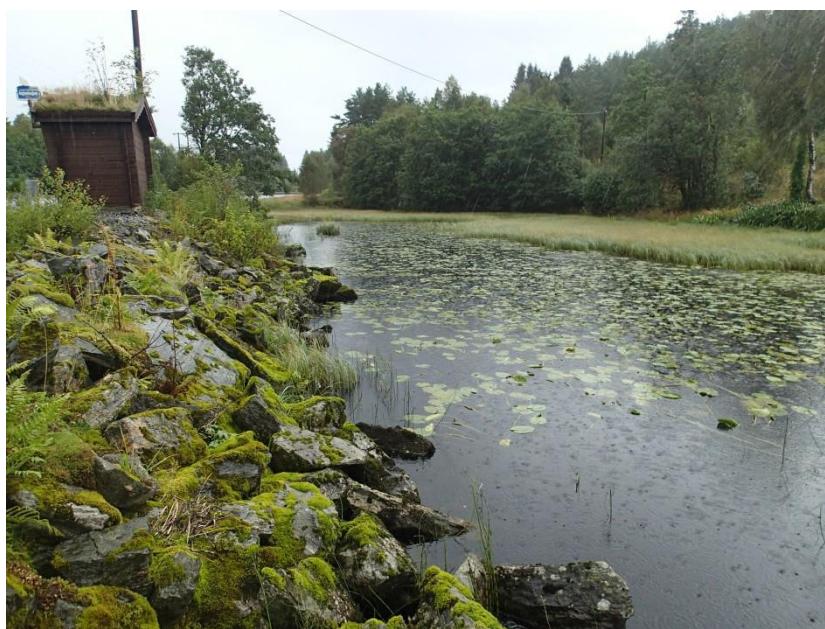
**Figur 5.** Nordvestre hjørne av Skodvinsvatnet. Vegen går omlag 380 langt vasskanten. Merka b i Figur 1. Foto G. Velle

Ei vegutbygging vil først og fremst være eit inngrep i naturen som fører til arealendring i form av fylling og tap av naturlig areal. Ifølge Norsk Raudliste for naturtypar (Halvorsen 2015; Lindgaard og Henriksen 2011) er ikkje dei undersøkte førekostane av vatn i Lindås raudlista. Dette er likevel særskilt viktig at inngrep i naturen vert gjennomført så skånsamt som mogleg. Norsk raudliste for naturtypar viser at naturen i ferskvatn og i våtmark har redusert tilstand for mange stader i Noreg. Dette er først og fremst ei konsekvens av arealendringar, som til dømes tørrlegging av bekkeløp, drenering og fylling med massar eller vasskraftutbygging. I tillegg er eutrofiering og forsuring viktige faktorar som har ført til redusert tilstand i ferskvatn. Sidan påverknad av ferskvatn i Noreg oftast skuldast menneskelege inngrep bør tal på nye inngrep minimeras og/eller utførast skånsamt. For lokalitetane langs den påverka strekninga skil særleg våtmarka vest for fv. 57 seg ut som gunstige oppvekst- og mathabitat for fugl, frosk og insekt. I tillegg er dei rennande delane Gauleelva viktige som overvintringshabitat for fugl. Slike habitat bør følgjeleg bevarast, og dette gjeld særskilt området vest for fv.57 som blir mest påverka av inngrepet (kanalen mellom Skodvinsvatnet og Gaulevatnet, samt langs Gaulelven, sjå figurane 5, 7 og 8).

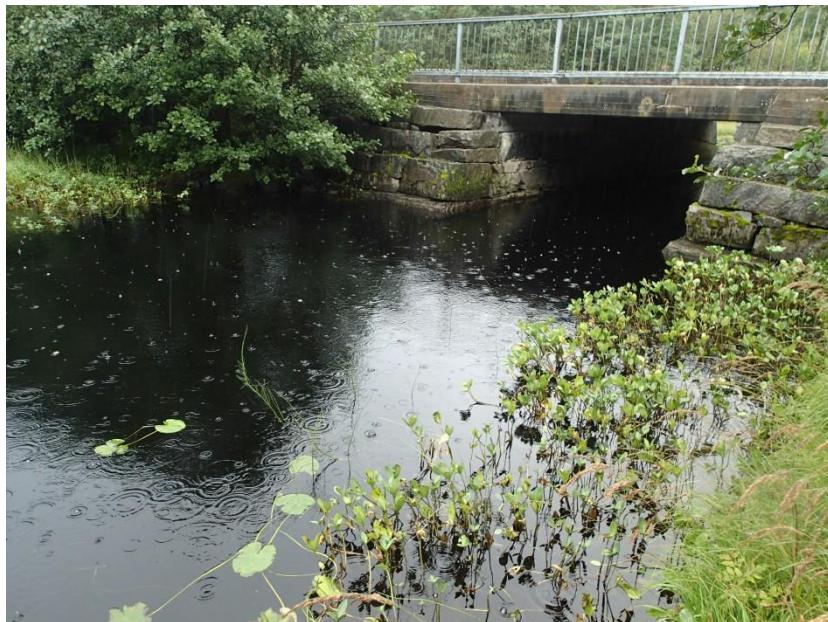
**Figur 6.** Kanal/ elv mellom Skodvinsvatnet og Gaulevatnet. Deler av kanalen er dekt av ein kulvert. Merka c i Figur 1. Foto G. Velle

Fra Skodvinsvatnet renn det ein sakteflytande kanal, eller elv, i kuvert under fv.57 og vidare ut i Gaulevatnet (Figur 6 og 7). Langs breidda av kanalen/ elva er det tett vegetasjon dominert av bukkeblad. Konsentrasjonen av miljøgift er låg og tilsvarende bakrunnsnivå (Tabell 3). Heile

Moglegheit for fiskevandring må sikras der ein veg kryssar ein fiskeførande bekk eller elv (Statens Vegvesen 2005). Det er allereie gong- og sykkelveg over kanalen mellom Skodvinsvatnet og Gaulevatnet, og det er ikkje andre betydelige elvar som kryssar vegen langs strekka.

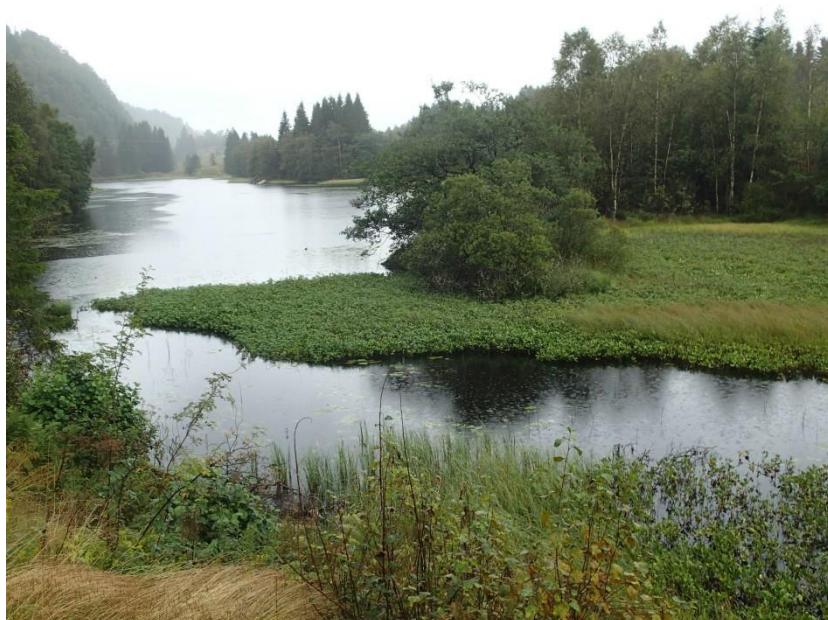
**Figur 7.** Kanalen frå Skodvinsvatnet renn ut i Gaulevatnet. Langs vasskanten er det våtmark med tett vegetasjon som for det meste består av bukkeblad. Merka c i Figur 1. Foto G. Velle

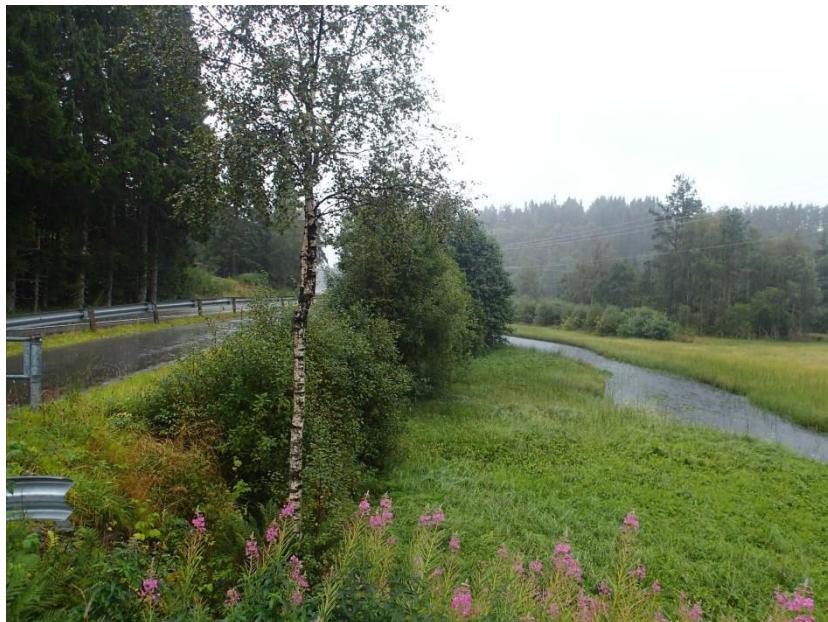
**Figur 8.** Frå Gaulevatnet renn Gauleelva mot Fjellangsvågen. Elva er omlag 2,1 km lang, der dei første 700-800 m renn langs fv.57, vest for vegen. Denne strekninga er for det meste sakteflytande og med våtmark langs land. Merka d i Figur 1. Foto G. Velle

Gaulevatnet dreneras mot nordaust til Gaulelv. Denne elva renn 700-800 meter langs vestsida av fv.57 før den snor seg bort frå vegen mot vest (Figur 1 og 8). Det er allereie gong- og sykkelveg langs elvestrekninga. Elva renn vidare ut i Fjellangervågen. Det er verdt å merke seg at det er eit strykparti nedst i elva som mest sannsynleg fungerer som vandringshinder for anadrom fisk (laks og sjøaure) frå sjøen og opp i vassdraget. Elvestrekninga langs fv.57 er for det meste saktflytande og omkransa av låg og frodig vegetasjon, med unntak av eit kort strykparti som ligg avskjerma frå vegen. Det er berre ein kort strekke som har substrat og straumforhold som kan vera veleigna gyteområde for fisk.

Sjølv om elva renn langs vegen er det 10-60 m med vegetasjon og stadvis tre mellom vegen og elva (Figur 8), slik at vassøkosistema blir lite påverka av ny gong- og sykkelveg. Deler av området mellom elva og vegen har sannsynlegvis tidlegare vore vassdekt areal, men har sedimentert og grodd att, og er berre dekt av vatn ved flaum. Det vart ikkje påvist raudlista eller sjeldne artar i elva (Tabell 2). Den økologiske tilstanden i Gaulelv er noko redusert og er på grensa mellom «God» og «Moderat». Dette indikerer at det mest sannsynleg er ei tilførsel av næring (gjødsling) til vassdraget.

Ein potensiell negativ effekt av inngrepet på naturmiljøet i elva er tilslamming av sediment nedstraums for anleggsområdet. Dette kan medføre redusert kvalitet på eventuelt gytesubstrat og tetning av skjul for fisk. Generelt bør ein derfor unngå utslepp av finsediment (sand, silt og eventuelt leire) under anleggsfasen. Dette gjeld spesielt Gaulelva.

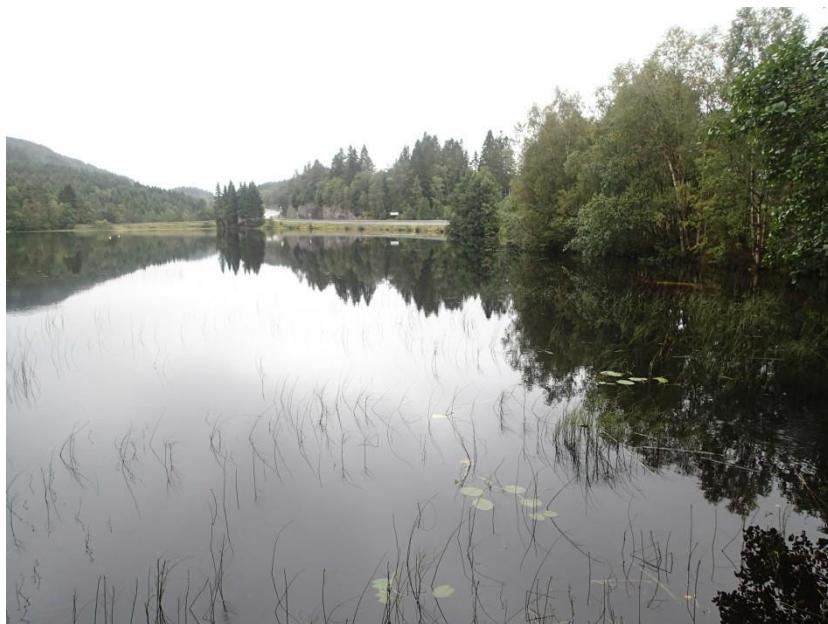
**Figur 9.** Eidsvatnet ligg rett aust for fv.57. Vatnet er ikkje skjerma for vegen. I forgrunnen veks det kvit nøkkerose og kjerringrokk. Storlom hekkar i vatnet. Merka e i Figur 1. Foto G. Velle

Eidsvatnet ligg aust for fv.57 langs den siste strekninga som kan verta påverke av ny gong- og sykkelveg (Figur 9). Heller ikkje i Eidsvatnet vart det funne raudlista og sjeldne evertebratar, raudlista naturtypar eller høge konsentrasjonar av miljøgifter. Eidsvatnet er likevel større enn dei andre vatna i undersøkinga, og vi undersøkte berre delen av vatnet mot fv.57 som kan påverkast. Vatnet er lite skjerma mot fv.57, spesielt sørenden av vatnet. Det er hekkande Storlom i Eidsvatnet (kjelde: Ola Moen, sjå også Naturbase frå Miljødirektoratet), og smålom på næringssök besøker vatnet. Fuglen vil mest sannsynleg i liten grad bli påverka av inngrep i denne delen av vatnet.

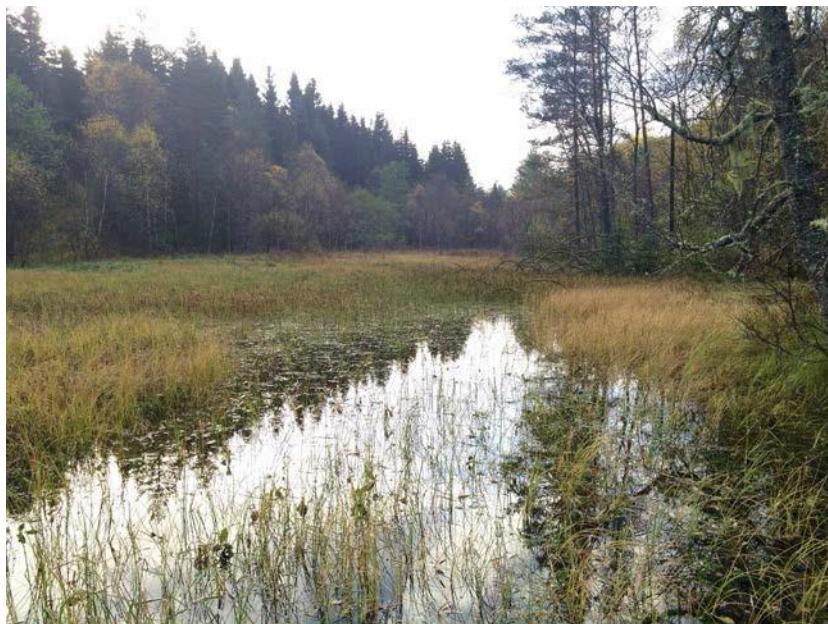
**Figur 10.** Mellom Våge og Vågseidet ligg ein våtmark, her fotografert mot nord. Fv.57 ligg omlag 15 meter frå våtmarka (mot venstre for biletet). Ein vegfylling ligg mot sør. Merka f i Figur 1. Foto G. Velle.

Sør for Eidsvatnet ligg eit mindre våtmarksområde langs fv.57. Det er 10-20 m med trær mellom vegen og våtmarka. Området har ein tilløpsbekk frå nord (sjå f og g i Figur 1). Bekken har svært liten vassføring i tørre periodar, noko som tydar på at den inneholder ein avgrensa botnfauna og manglar fisk. Økosistema er ikkje raudlista.

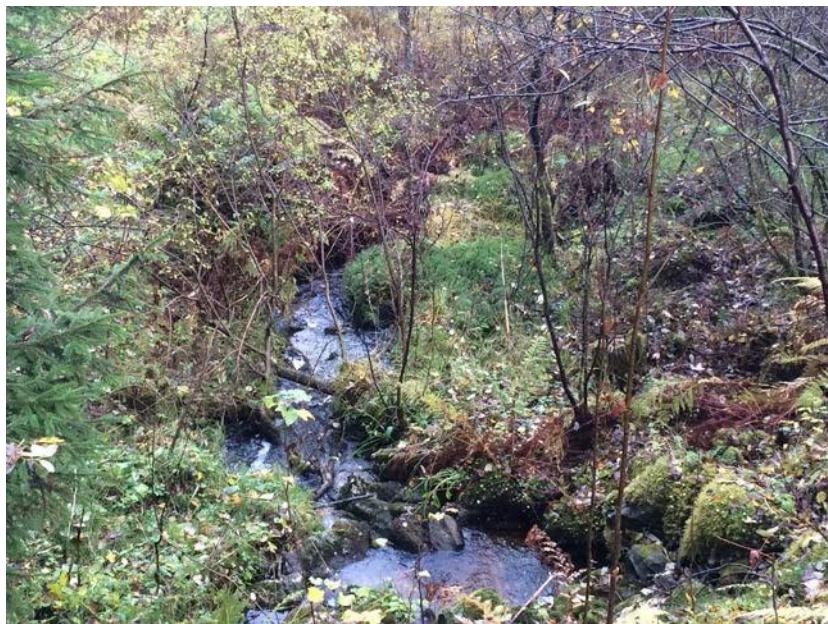
**Figur 11.** Ein tilløpsbekk renn frå sør mot våtmarka mellom Våge og Vågseidet. Merka g i Figur 1. Foto G. Velle.
