## NOTAT

OPPDRAG	<b>Sandviken helse og sosial - prosjektering</b>	DOKUMENTKODE	616689-RIGm-NOT-001
EMNE	Resultater av prøvetaking.	TILGJENGELIGHET	Åpen
OPPDRAGSGIVER	<b>Bergen kommune, etat for utbygging</b>	OPPDRAGSLEDER	Kjetil Lunde
KONTAKTPERSON	Kjell Berland	SAKSBEHANDLER	Silje Marie Vasstein
KOPI		ANSVARLIG ENHET	10233012 Miljøgeologi Vest

## Resultater av prøvetaking

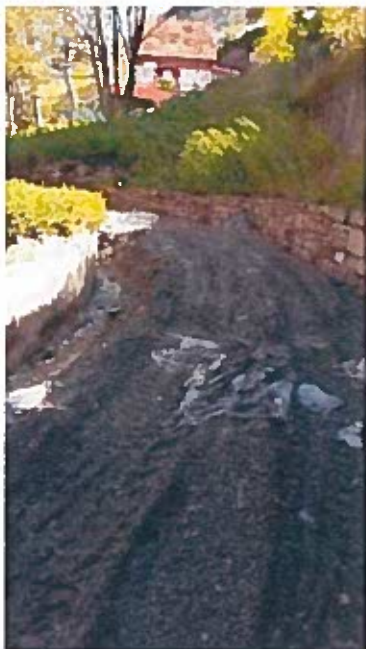
Løsmasser i grøften, representert ved PG1, bestod av sand og stein, med innhold av teglstein, betong og armering. Det var noe organisk innhold i løsmassene. Se bilder i Figur 3-2. Løsmassene ved tørrmuren, der PG2 er tatt, bestod av vekstjord med noe innhold av stein og sand. Det var synlige blotninger av fjell langs tørrmuren. Se bildet i Figur 3-3.

Grøftetrasé

Figur 3-2: Bilder av grøftetrasé og oppgravde løsmasser som ble prøvetatt i PG1. Foto: Multiconsult.

De utførte kjemiske analysene viser at de undersøkte løsmassene kan anses som rene med hensyn på miljøgifter, men det ble observert noe riveavfall i massene i deler av undersøkelsesområdet (teglstein, betong og armering), og dette må sorteres ut og leveres godkjent mottak.

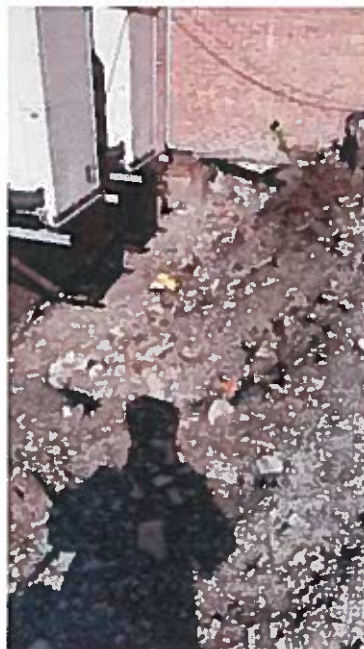
Grøftetrasé inntil bygning

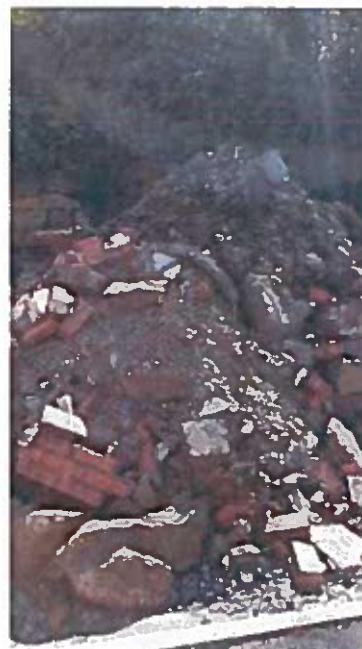
Haug med løsmasser som ble tatt prøve av

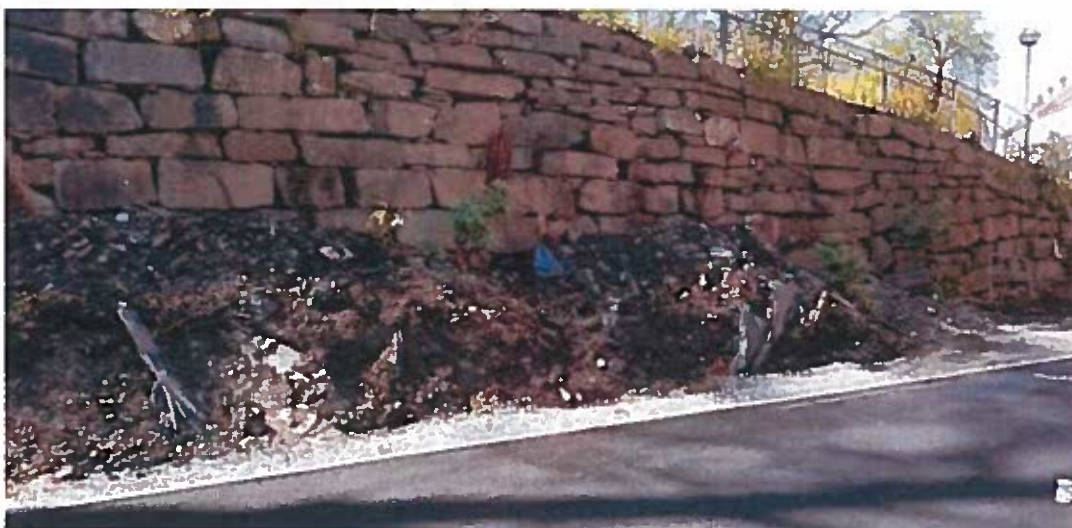
Figur 3-3: Løsmasser langs tørrmur sør i undersøkelsesområdet som ble prøvetatt i PG2. Massene bestod av vekstjord iblandet stein, benyttet som blomsterbed. Det var synlige blotninger av fjell. Foto: Multiconsult
