Oppdrettslokalitet
Eikebærånæ i Lindås
kommune, mars 2017

Miljøovervaking av
anleggssona – B-gransking

Rådgivende Biologer AS 2412

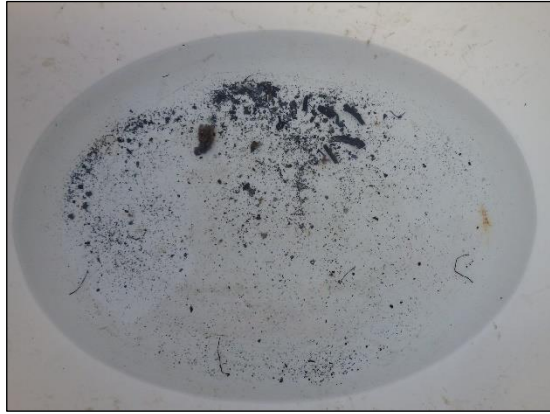
På **stasjon 1** treffe ein fjellbotn på ca 270 m djup, før grabben sklei 10-20 m vidare. Ein fekk eit slør av grå, fast og luktfri prøve. Prøva bestod av eit slør av blåskjelrestar, slør av sand og spor av organisk materiale. Det var spor av fôrrestar i prøva.

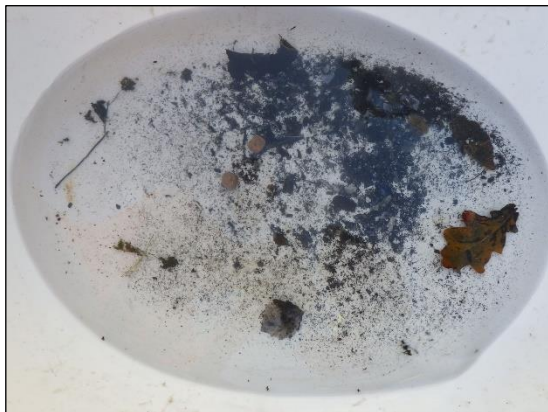
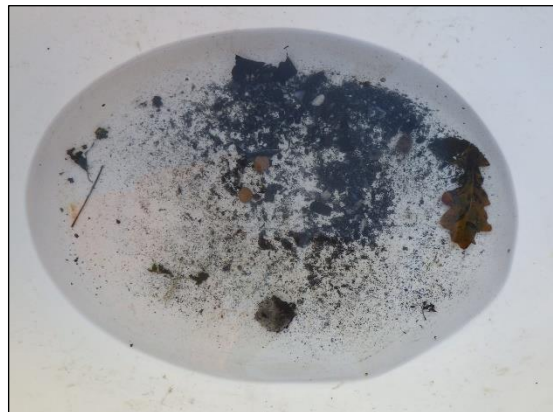
På **stasjon 2** fekk ein frå fjellbotn på ca 235 m djup opp litt gråbrun, luktfri og fast prøve. Prøva bestod av eit slør av blåskjel, noko organisk materiale og litt sand. I prøva var det restar av lauv.

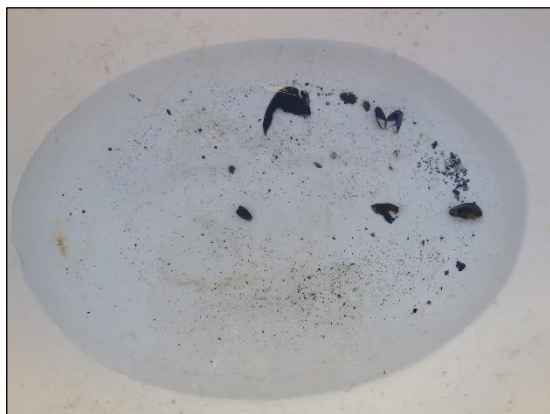
På **stasjon 3** fekk ein frå fjellbotn på 190 m djup opp spor av grå, fast og luktfri prøve. Prøva inneheldt spor av blåskjel, spor av organisk materiale og spor av sand.

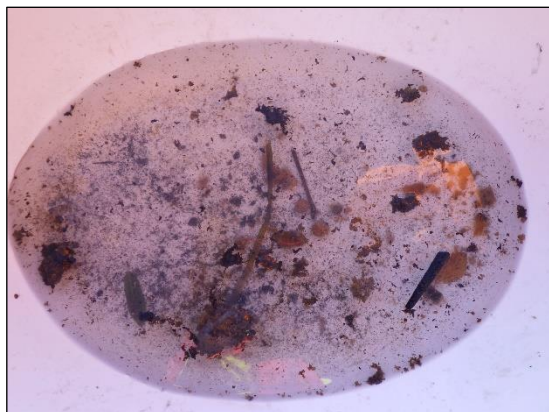
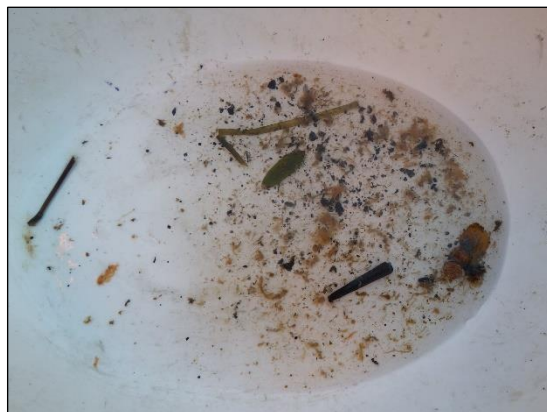
På **stasjon 4** fekk ein frå fjellbotn på ca 150 m djup opp litt brun prøve med fast konsistens og svak lukt. Prøva bestod av ca spor av blåskjel, litt organisk materiale og litt sand. Prøva inneheldt restar av fôr og fekalier.

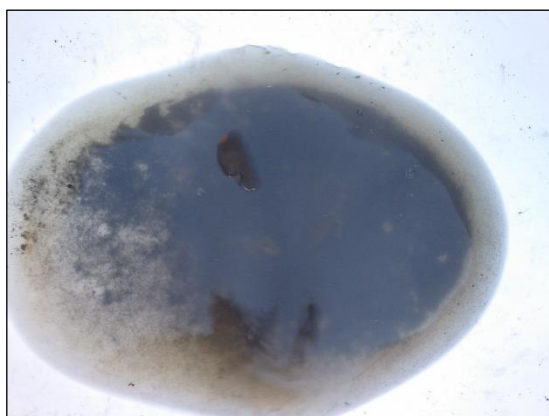
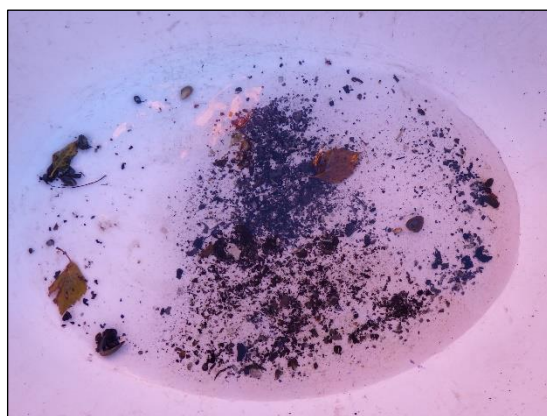
På **stasjon 5** fekk ein frå fjellbotn på ca 160 m djup opp litt gråbrun og luktfri prøve med fast konsistens. Prøva bestod av litt blåskjel, noko organisk materiale, litt sand og noko grus. I prøva var det fleirbørstemakkar.

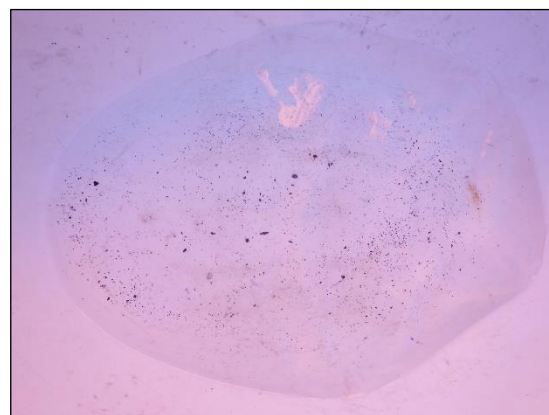
På **stasjon 6** fekk ein på andre forsøk frå fjellbotn på ca 205 m djup opp eit slør av blåskjel og sand.

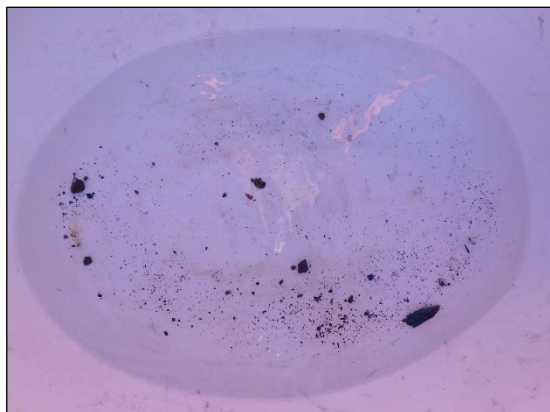
På **stasjon 7** treffe ein fjellbotn på ca 230 m djup, før grabben sklei ca 20 m vidare. Ein fekk opp eit slør av grå og luktfri prøve med fast konsistens. Prøva bestod av spor av blåskjel, eit slør av sand og spor av grus.

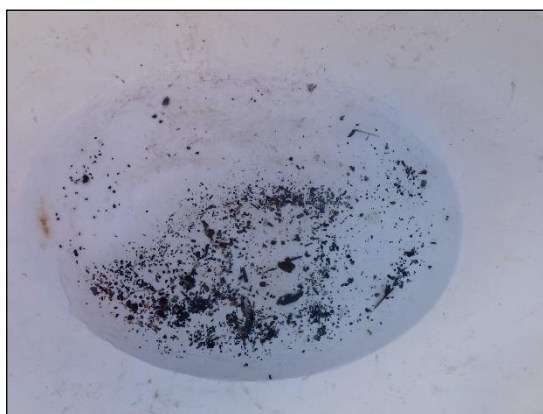
På **stasjon 8** treffe ein fjellbotn på ca 280 m djup, før grabben sklei 2-3 m vidare. Ein fekk opp litt grå og luktfri prøve med fast konsistens. Prøva bestod av noko blåskjel, spor av organisk materiale og litt sand. I prøva var det ein ryggvirvel frå fisk og fem makkar.

Bilete før siling manglar

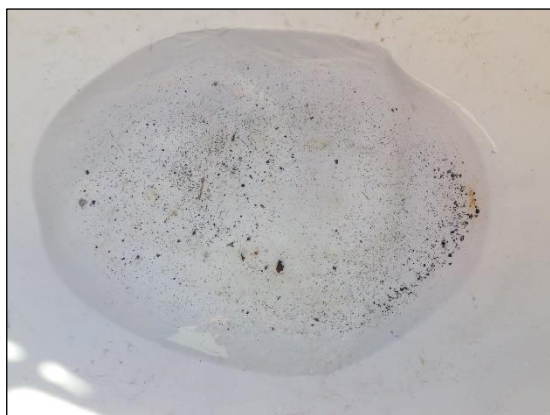
På **stasjon 9** fekk ein frå fjellbotn på ca 290 m djup opp eit slør av grå, fast og luktfri prøve. Prøva bestod av noko blåskjel, spor av organisk materiale og eit slør av sand. I prøva var det ein pigg frå ein kråkebolle.

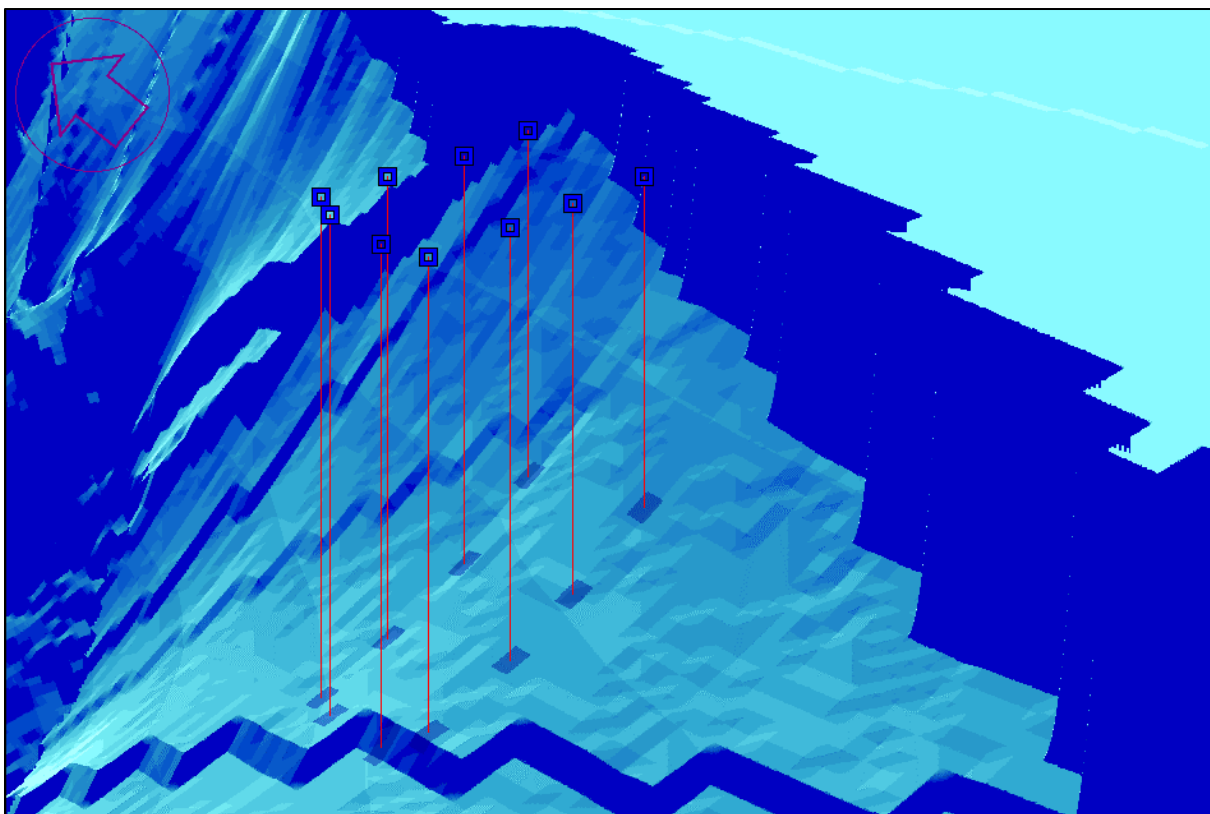
Ein har presentert eit tredimensjonalt kart i **figur 5**. Det er ikkje utført opploddingar eller multistrålekartlegging i området, så djupnetilhøva presentert i kartet er usikre.

Figur 5. Tredimensjonalt oversiktsbile av prøvestasjonar. Tilstand markert med farger (blå = "meget god", grøn = "god", gul = "dårlig" og raud = "meget dårlig"). Perspektivet er 160 m over havoverflaten, synsretning er vist med pil.

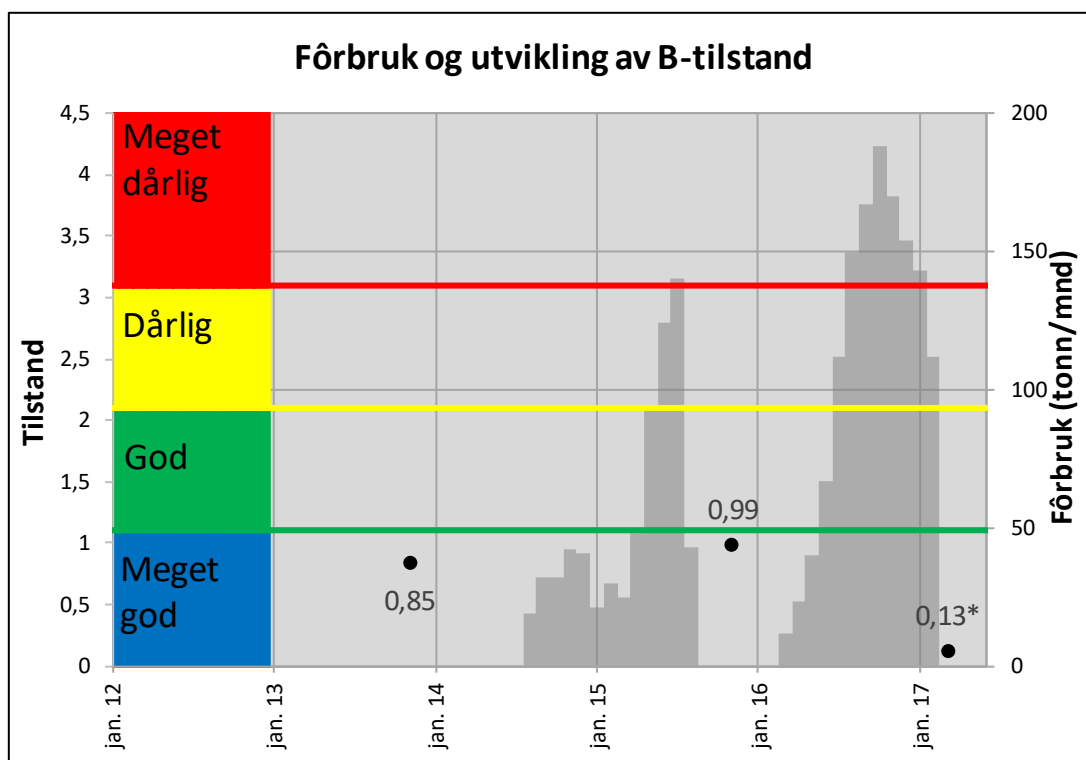
Lokaliteten har hamna i tilstand 1 = "meget god" ved dei føregåande granskingane på lokaliteten (**figur 7**). Ved dei to førre granskingane hadde anlegget in meir kompakt utforming, samstundes som ein hadde ein lågare tillaten MTB. Også tidlegare granskingar bar preg av at botn under anlegget stort sett består av bratt fjellbotn, men prøver tatt i aust og sør langs tidlegare anlegg har synt at det finnast enkelte hyller kor sediment kan akkumulera. Det vart ikkje tatt prøver på same posisjon som desse ved denne granskinga, sidan dei ville hamna midt i det noverande anlegget (**figur 6**).

Figur 7. Fôrbruk (grå stolpar) og utvikling av tilstand i anleggssona (svarte punkt) ved lokaliteten dei siste åra. *Anlegget vart endra før siste utsett.
