## NOTAT

| OPPDRAAG | <b>Bruvoll</b> | DOKUMENTKODE | 10202923-01-RIGberg-NOT-001 |
| EMNE | Skredfarevurdering | TILGJENGELIGHET | Åpen |
| OPPDRAAGSGIVER | <b>Julie Bruvoll</b> | OPPDRAAGSLEDER | Mariia Pihlainen |

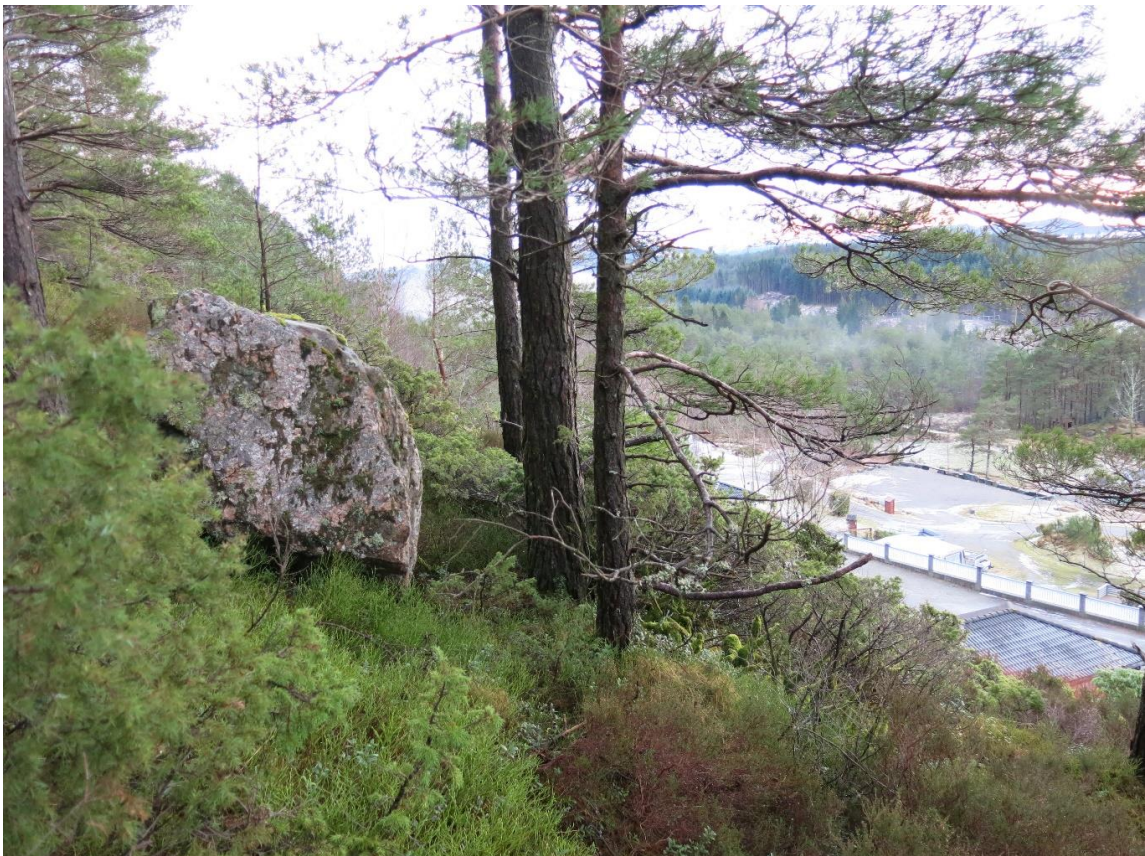
I skråningen ovenfor eksisterende bebyggelse ligger det en stor blokk som antas å være en flyttblokk fra siste istid (se Figur 4). Denne utgjør ingen naturlig fare, men det anbefales å fjerne blokken slik at byggearbeidet ikke forårsaker at den ruller mot nabotomten i sørvest.

Bilde 2: Flyttblokk som ligger i skråningen over eksisterende bebyggelse. Bilde tatt mot sør.

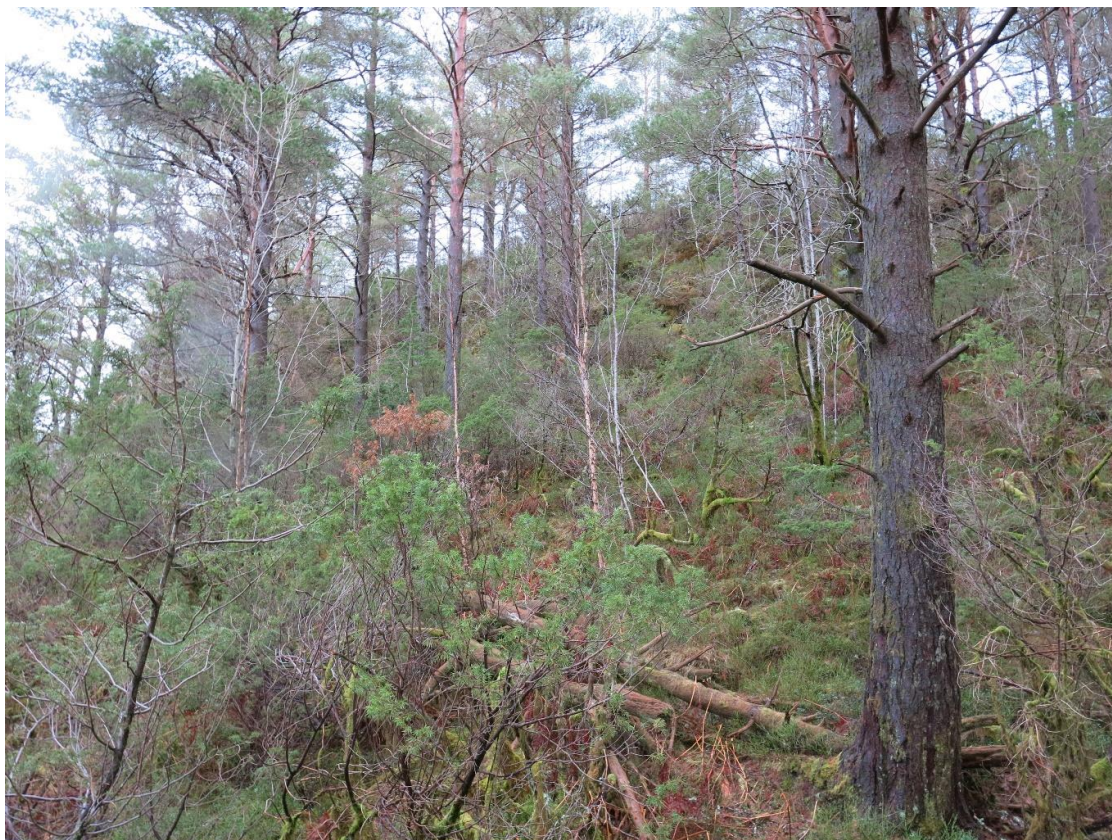
*Bilde 3. Skråningen øst for planområdet, sett mot nordøst.*

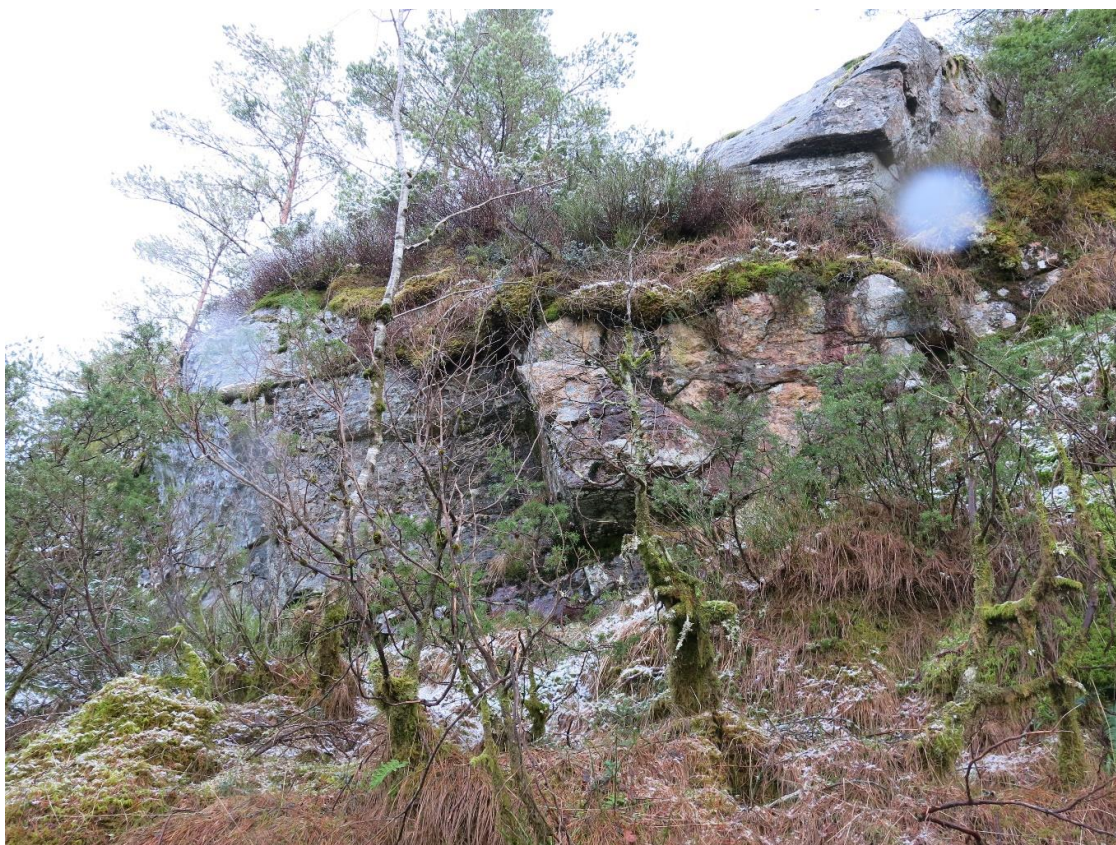
Fra de bratteste partiene nordvest på «Klumpen» er det observert en løs blokk som potensielt kan nå ned til nordøstlig del av planområdet. På grunnlag av disse vurderingene er dette området markert som faresone med en årlig nominell sannsynlighet på 1/5000 (Figur 4).

*Bilde 4. Potensielt løsneområde for steinsprang, nordøst for planområdet. Se faresonekart for potensielt utløpsområde. Bilde tatt mot øst.*
