## SKREDFAREVURDERING LONANE, KNARVIK

Oppdragsnavn **Skredfarevurdering Lonane, Knarvik**  
 Prosjekt nr. **1350031257**  
 Mottaker **Ina Bakka Sem-Olsen, Opus Bergen AS**  
 Dokument type **Notat**  
 Versjon **1**  
 Dato **08.11.18**  
 Utført av **TANS**  
 Kontrollert av **ILIS**  
 Godkjent av **TANS**

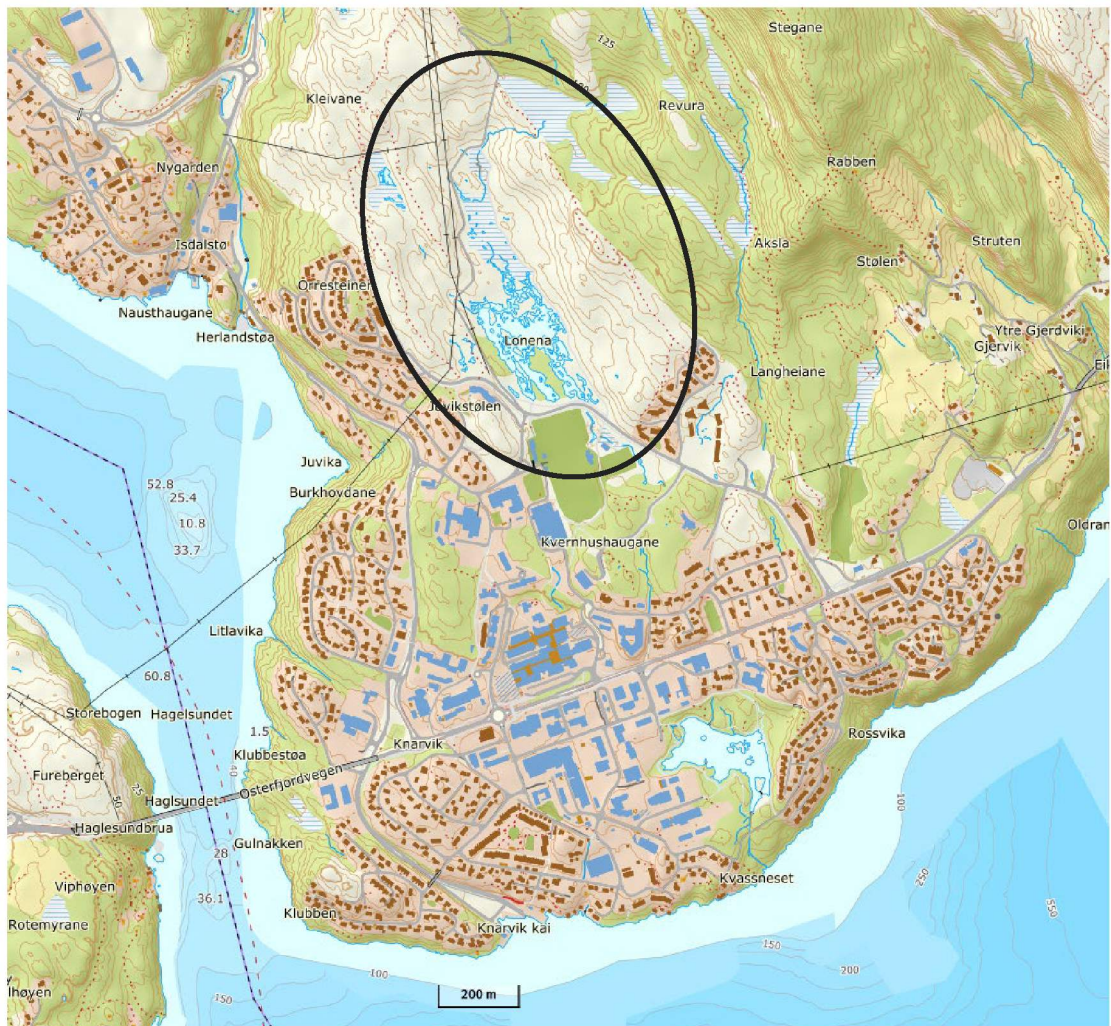
**Figur 1: Planområdet ligger innenfor svart sirkel.**

Lonane ligger nord for Knarvik sentrum i Lindås kommune (figur 1). Planområdet som skal reguleres er vist på figur 2.

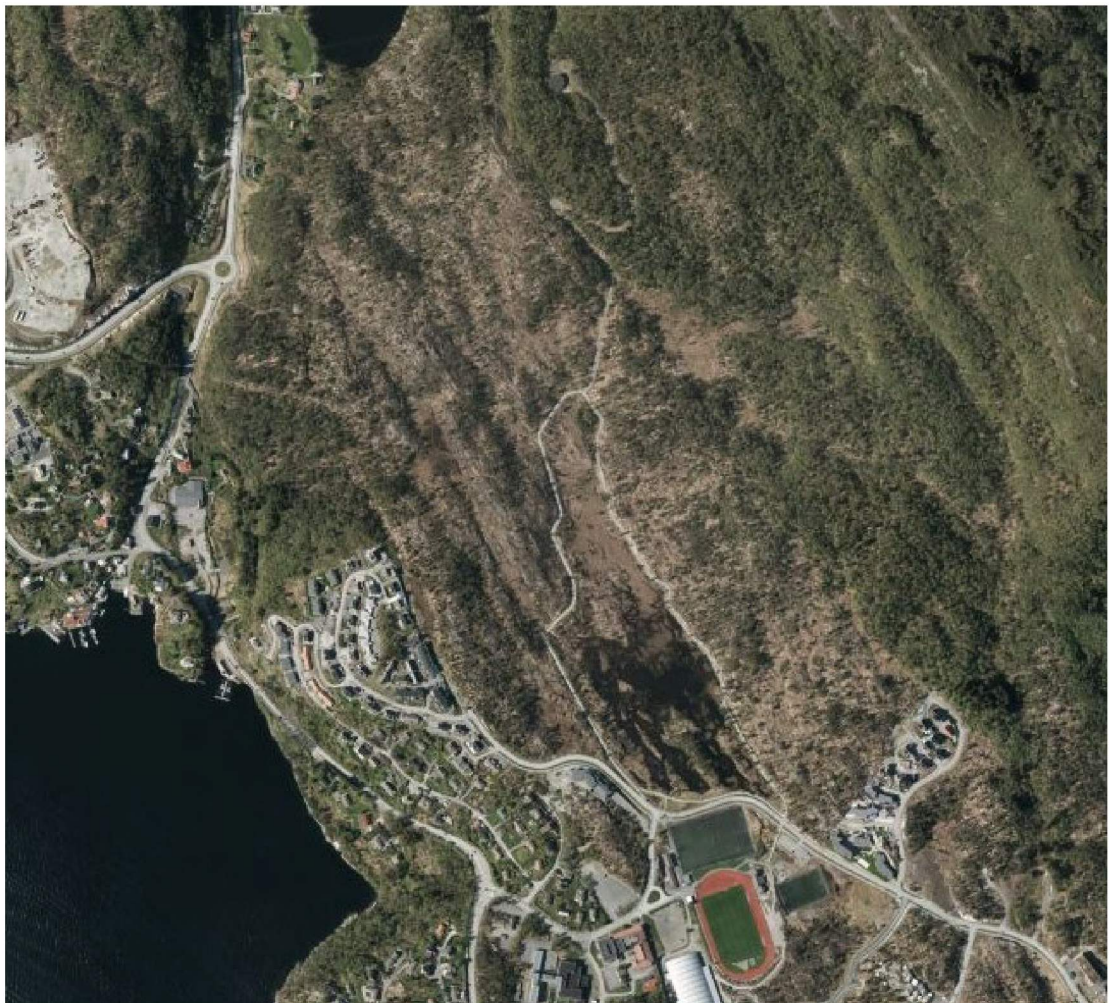
**Figur 3: Ortofoto over Lonane.**

Området består av et myrområde med typisk kystlandskap rundt med enkelte bratte bergknauser. På østsiden er terrenget terrassert med berg og/eller et tynt dekke av løsmasser og myrområder på flatene. Figur 3 og vedlegg 1 viser henholdsvis flyfoto og helningskart over området.

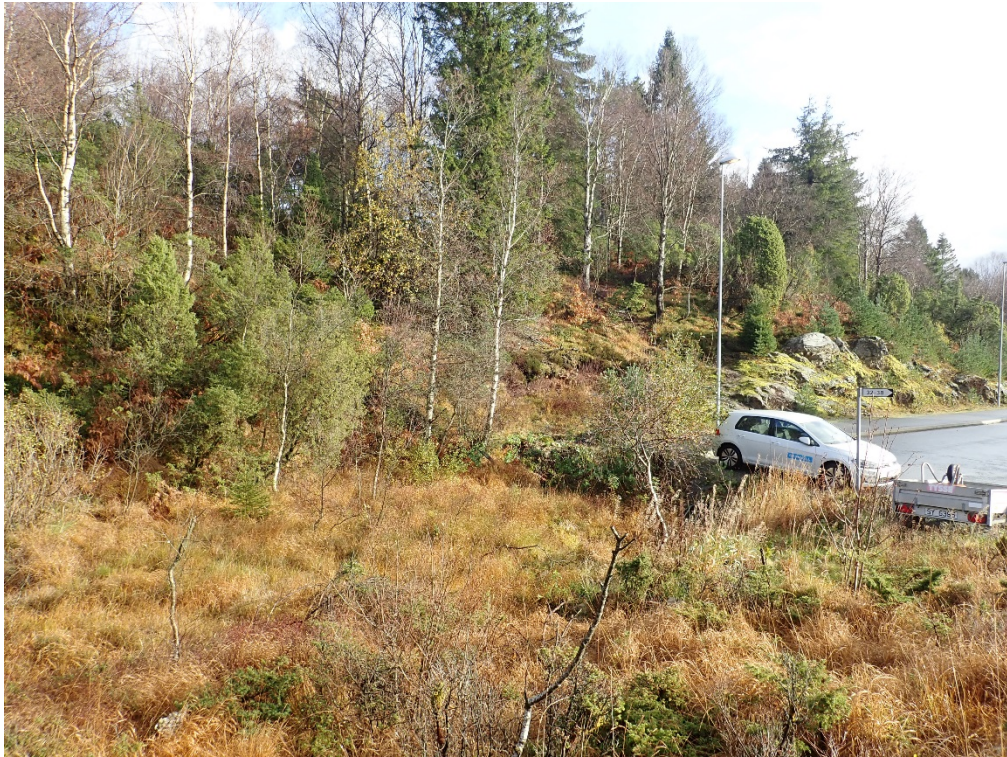
**Bilde nr. 1.** Fra øst i planområdet. Her er planlagt påkobling på eksisterende vei og boligfelt. Skråningen på 6-7 meter har et tynt løsmassedecke med enkelte bergblotninger og blandingsskog. Nede på flaten er det myr.

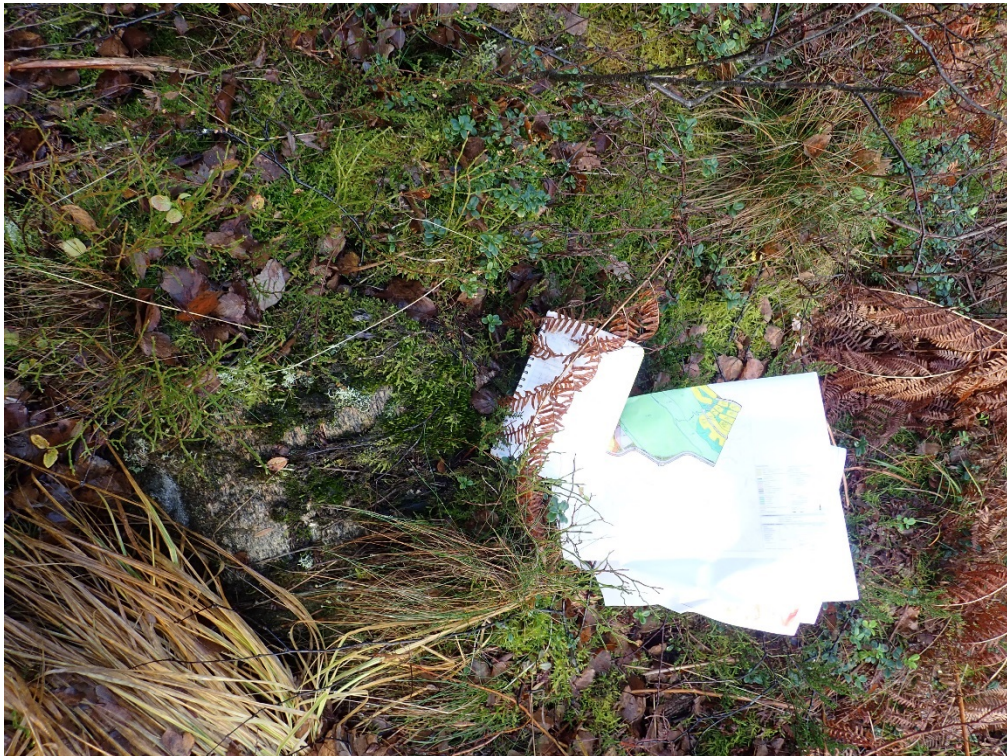
**Bilde nr. 2.** Viser detaljbilde av skråning fra bilde nr. 1. Tynt løsmassedecke og bergblotning vises.

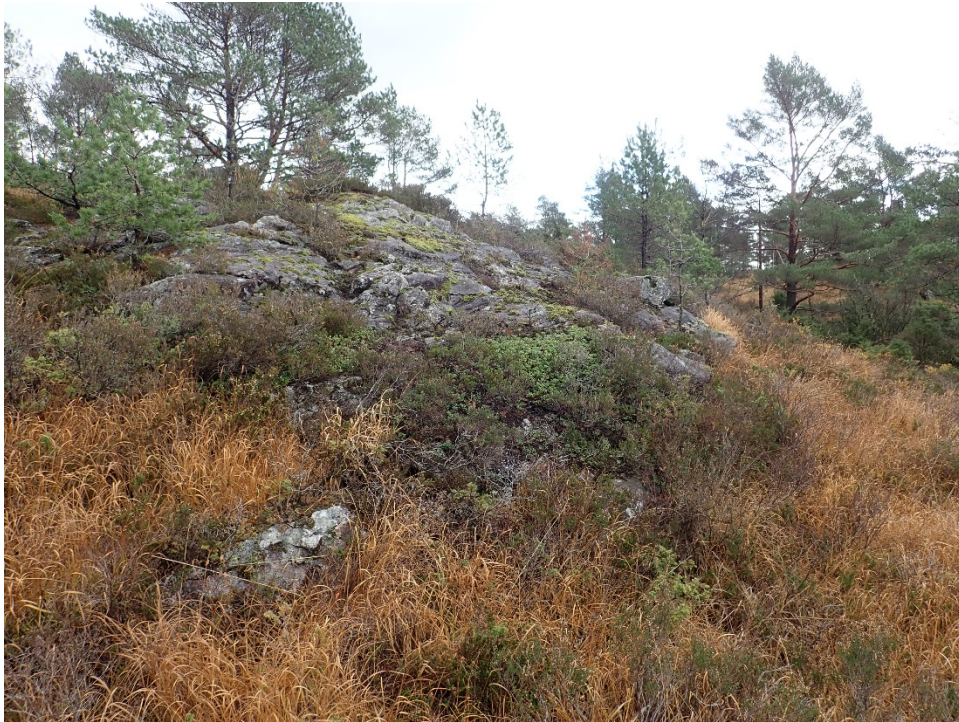
**Bilde nr. 3** viser en karakteristisk overgang fra en terrasse til en annen terrasse. Typisk for området i østre del av planområdet.

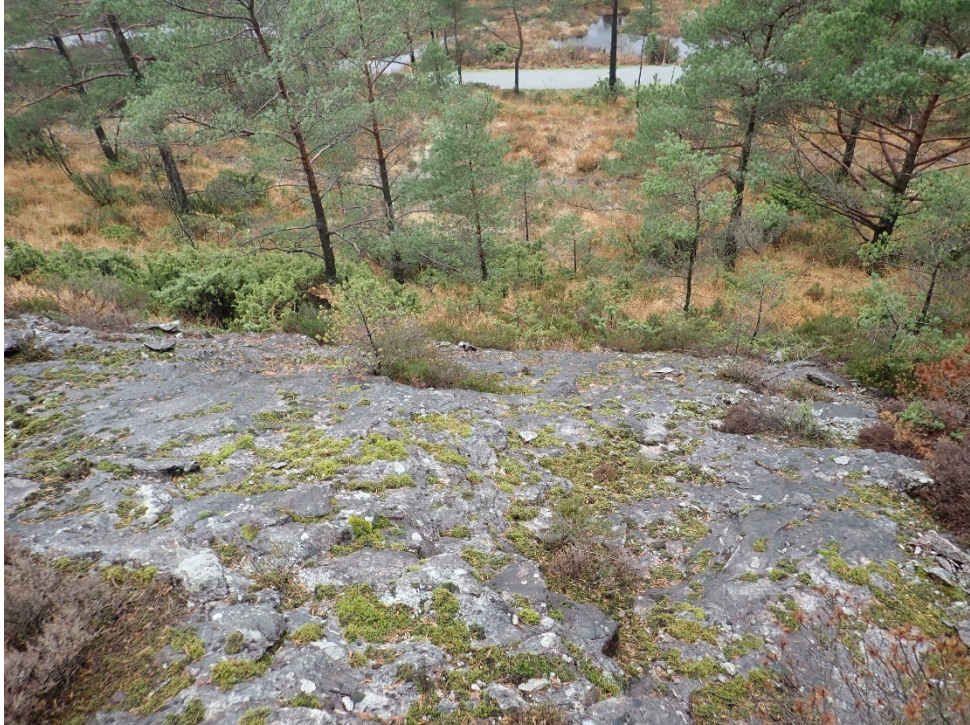
**Bilde nr. 4.** Bergblotning ned mot turvei på østsiden. Noen mindre blokker er avløst. Skråningen er ikke bratt nok til at blokker kan gli ut og få utløp mot turvei.

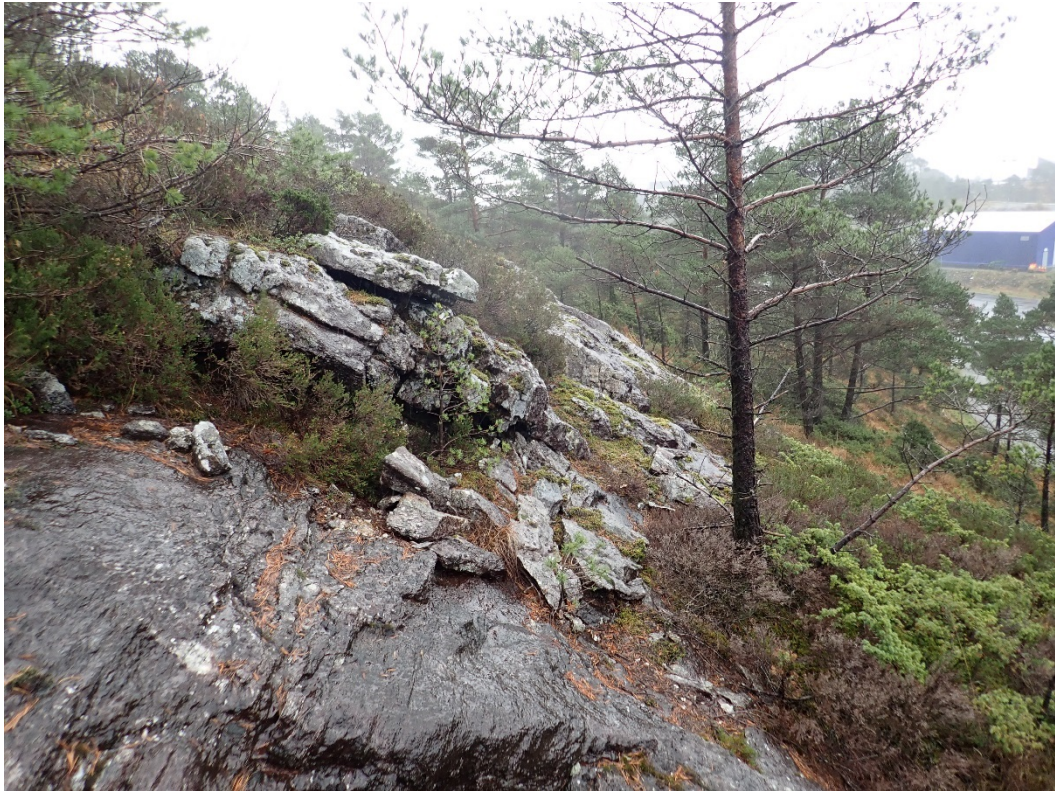
**Bilde nr. 5** viser oppsprukket og avløst berg. *Terrenghelningen er 25-30 grader bratt, og utgliding av blokker vurderes lite sannsynlig.*

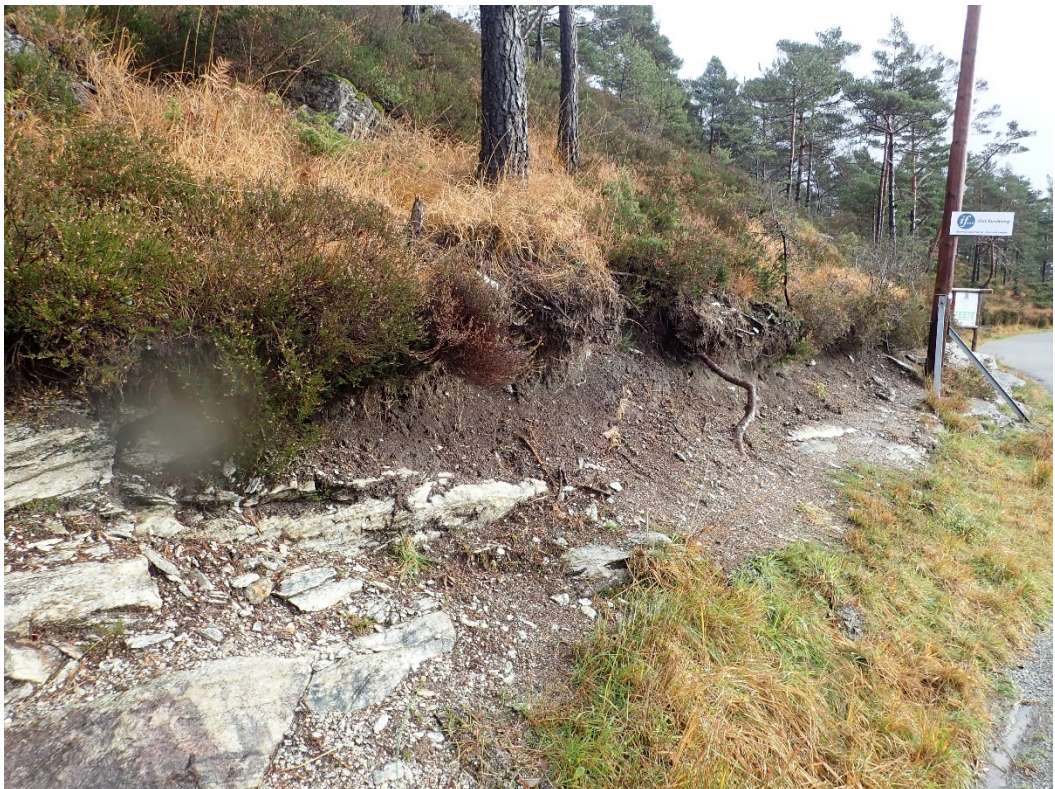
**Bilde nr. 6.** Et tynt lag løsmasser og jordsmonn over berg. Bilde tatt fra turløypens østside.

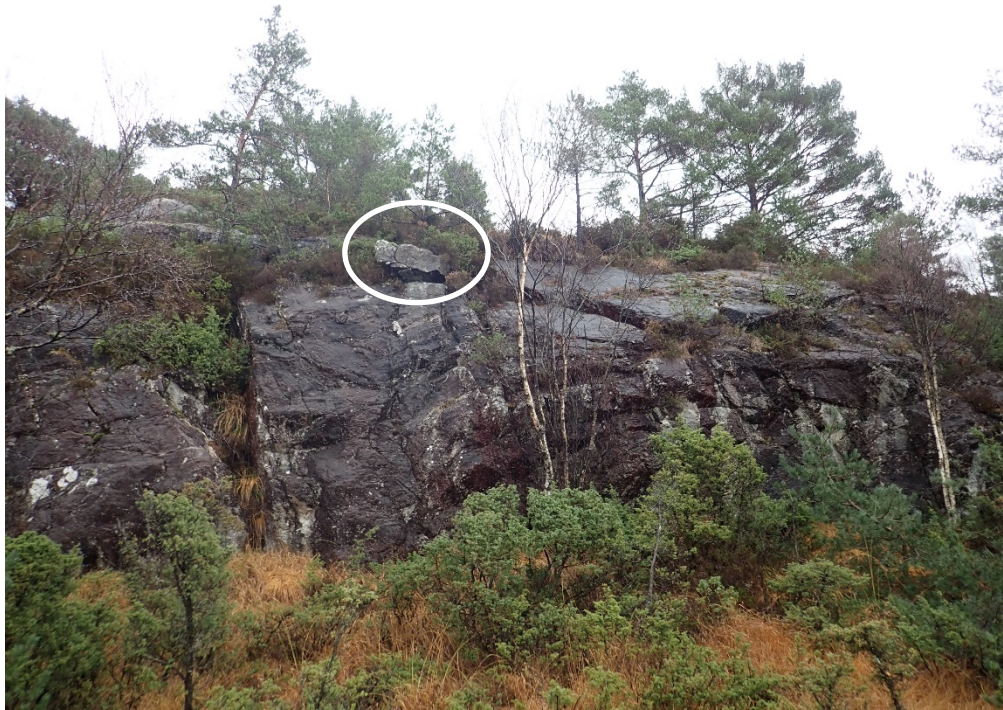
**Bilde nr. 7.** Vertikalt bergparti øst i planområdet. Avløst blokk på ca. 0,5 m<sup>3</sup> i toppkant av skråningen (omringet). Området er planlagt regulert til grøntstruktur.

skråningsgradient. Ved bilde nummer 7 ble det kartlagt to vertikale bergparti med én delvis avløst blokk på toppkant, dette er de høyeste klippene i planområdet. Også her er berget kompetent og det er ikke kartlagt tegn til steinsprangaktivitet under klippen. De to klippene ligger i arealformål for grøntstruktur og det er ikke planlagt bebyggelse her. Utløp fra nevnte klipper vil lande rett på myr og stanses umiddelbart.

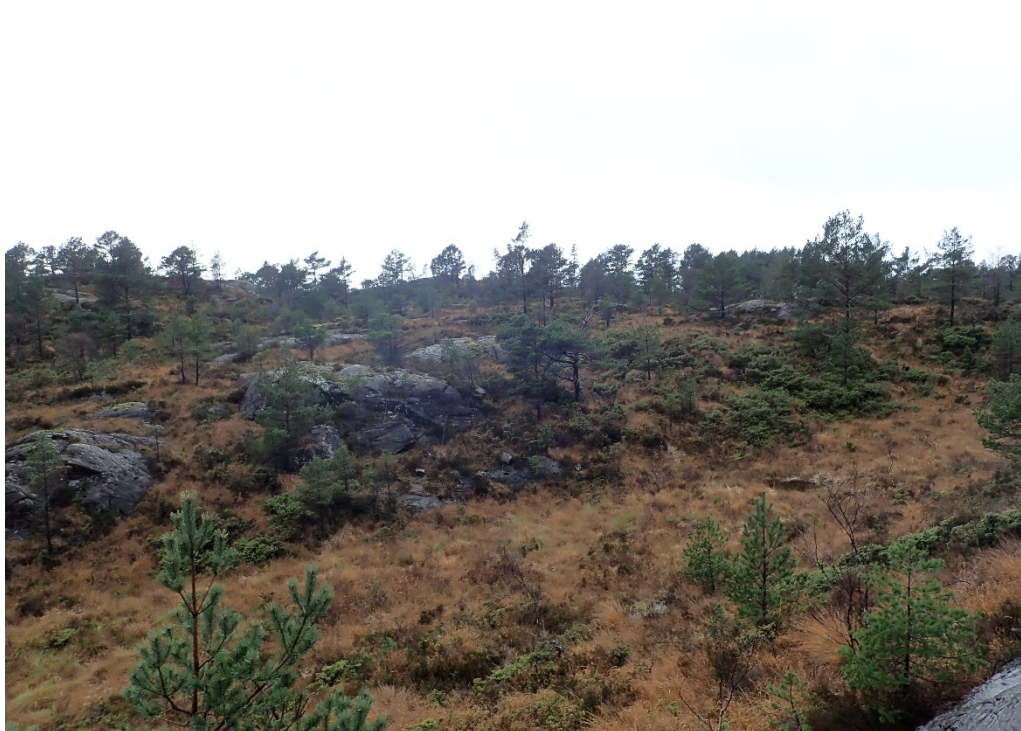
**Bilde nr. 8.** Karakteristisk topografi for vestsiden av planområdet. Kollete kystlandskap.
