NOTAT

OPPDRAAG	Bruvoll	DOKUMENTKODE	10202923-01-RIGberg-NOT-001
EMNE	Skredfarevurdering	TILGJENGELIGHET	Åpen
OPPDRAAGSGIVER	Julie Bruvoll	OPPDRAAGSLEDER	Mariia Pihlainen
KONTAKTPERSON	Vibeke Weglo v/ Weglo design	SAKSBEHANDLER	Astrid Lemme
KOPI		ANSVARLIG ENHET	10233013 Bergteknikk Vest

Skredfarevurdering

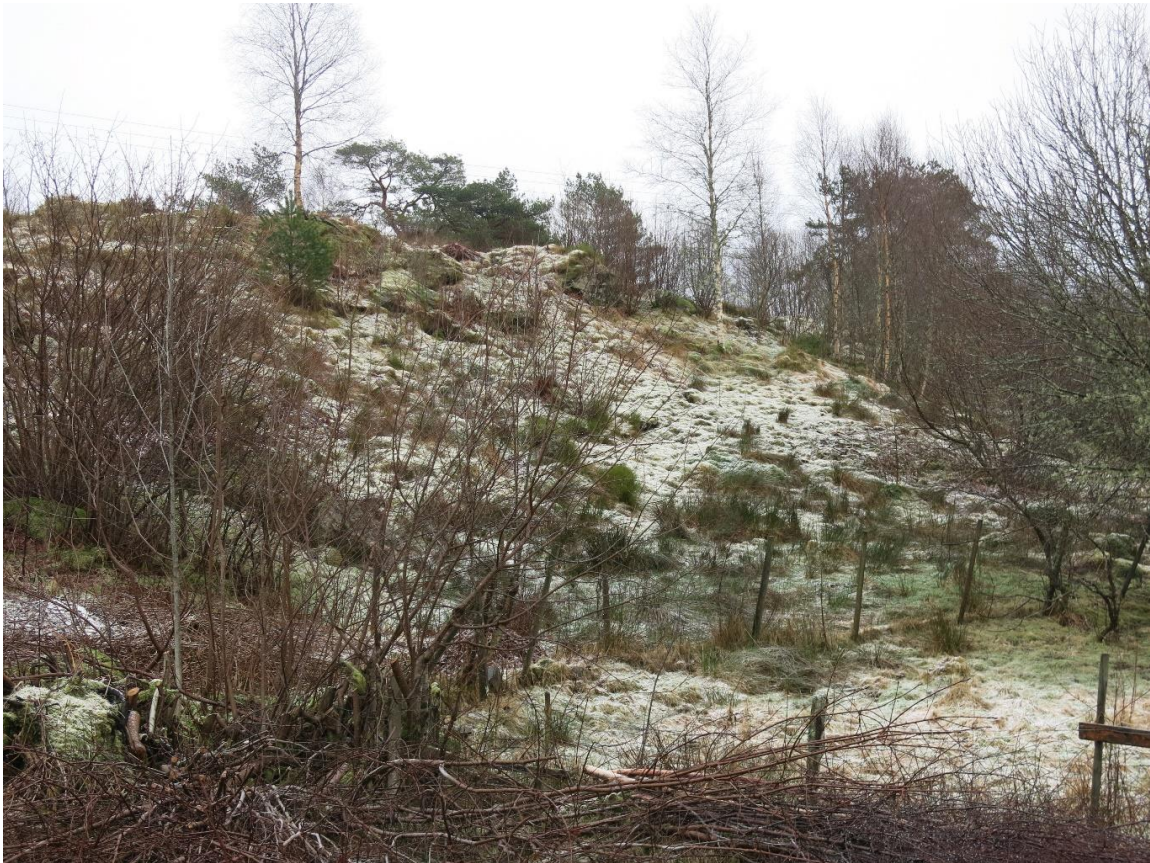
Bilde 5: Skråningen vest i planområdet, som er antatt å bestå hovedsakelig av morenemateriale. Bilde tatt mot sørøst.

Mangel på løsmasser i de bratte delene av skråningene, samt mangel på vannveier gjør at det ikke er funnet forhold der løsmasseskred kan initieres i det aktuelle området. Skråningen i vest antas å bestå av morenemasser, noe som bør tas hensyn til i prosjektering av bygg. Se videre anbefalte tiltak.

Ved etablering av bygg i vestlige deler av planområdet anbefales det at en geotekniker involveres i prosjekteringen. Det kan bli behov for geotekniske undersøkelser i denne delen av planområdet.
