YX Seim, Lindås kommune

Nedleggelse - Sluttrapport for håndtering av
forurenset grunn

DOKUMENTKODE: 10208934-RIGm-RAP-001

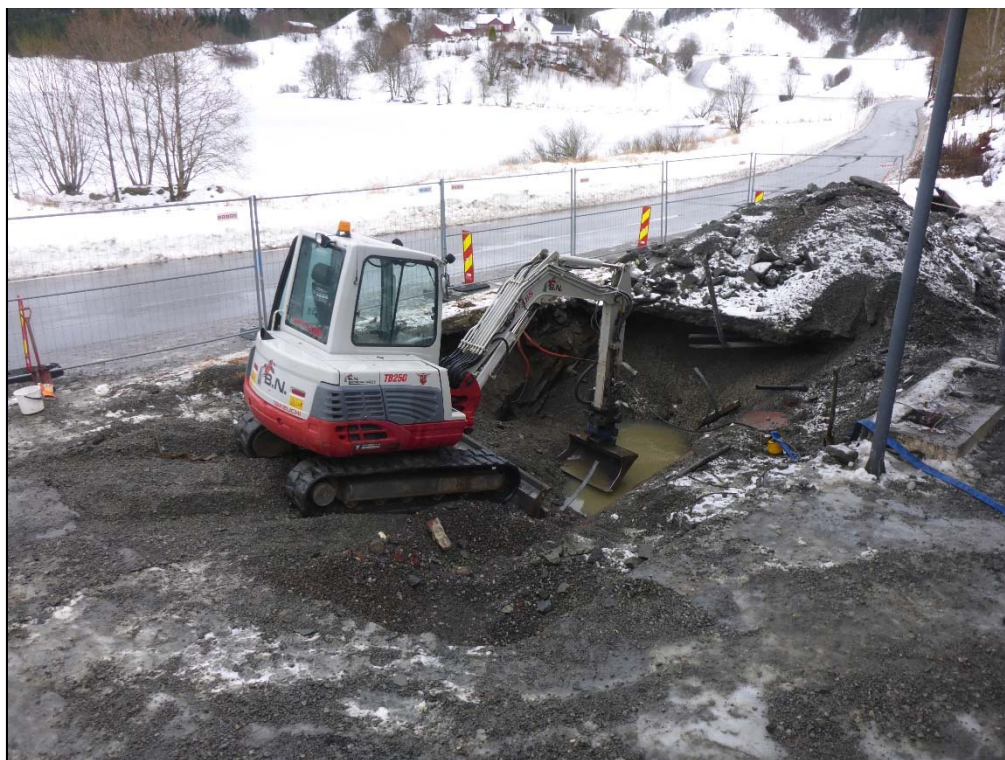
Figur 5 Oppgraving av nedgravde tanker og fjerning av sugeledninger. Foto: Multiconsult.

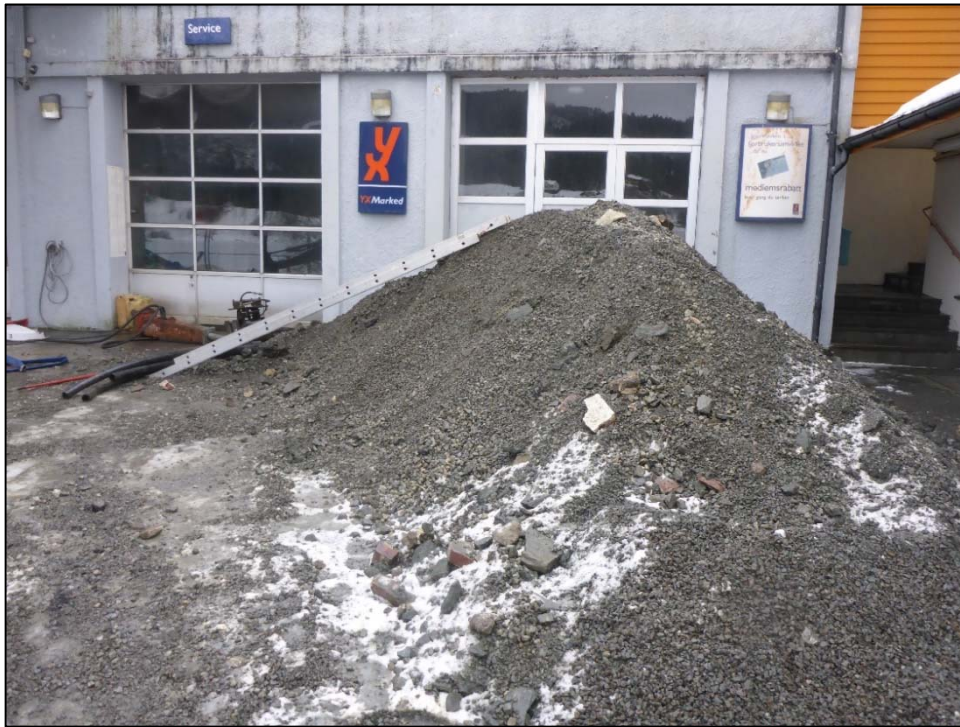
Figur 6 Oppgravde masser. Singel var benyttet som omfyllingsmasser rundt og under tankene. Foto: Multiconsult.

Omfyllingsmassene, ren singel, fra hovedtankgropa ble tilbakefylt i gropa. Disse massene er gjennom analyser påvist å være i tilstandsklasse 1. I tillegg ble det benyttet rene masser (0-32 mm og 16-64 mm) fra NGIR sitt grustak for istandsetting av området. Området etter istandsetting er vist i Figur 10.

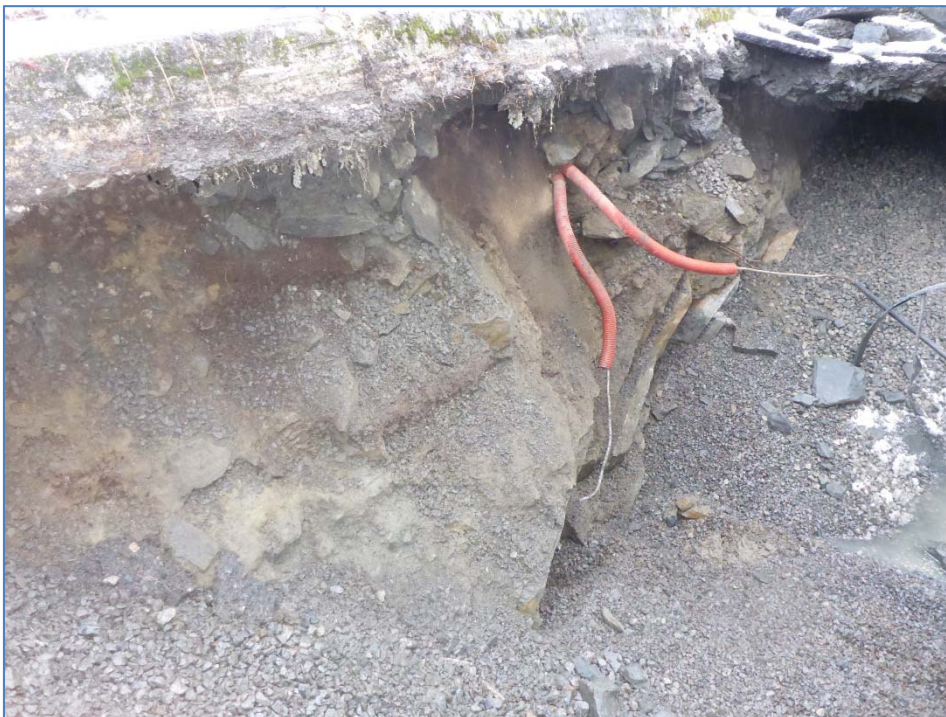
Figur 7 Det ble registrert berg i siden av tankropa mot veien. Foto: Multiconsult.

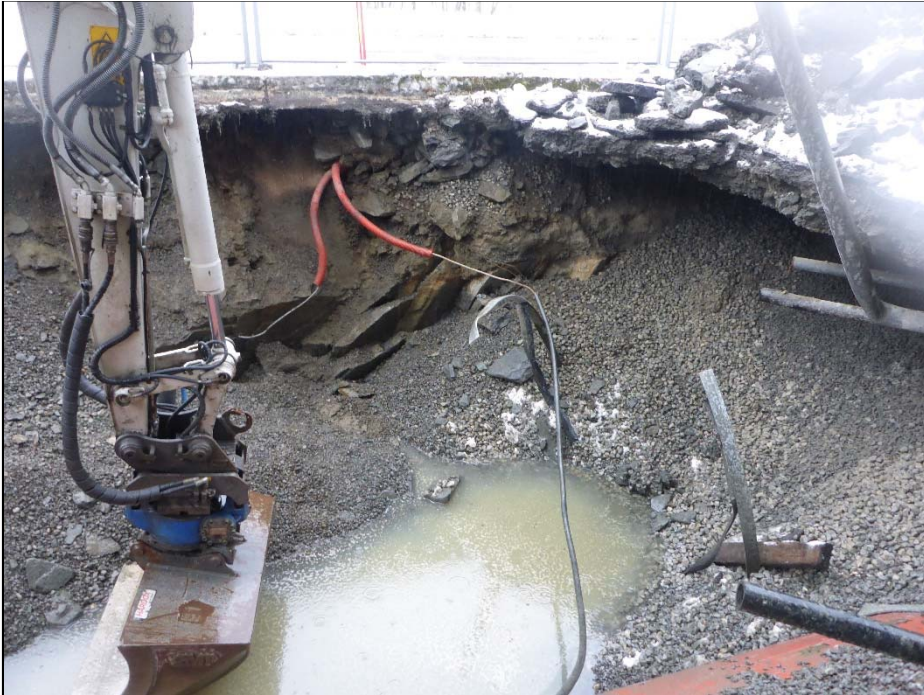
Figur 8 Stående vann i tankgropa. Vannet ble prøvetatt og det ble registrert lav nivåer av oljeforbindelser. Kilden til dette er mindre søl i forbindelse med arbeidene. Foto: Multiconsult.

Det ble kun påvist spor av olje i vannet som sto i den gamle tankgropa. Vannet ble ikke lenset ut. Fullstendige analyserapporter fra ALS Laboratory Group Norway AS er gitt i vedlegg 1.

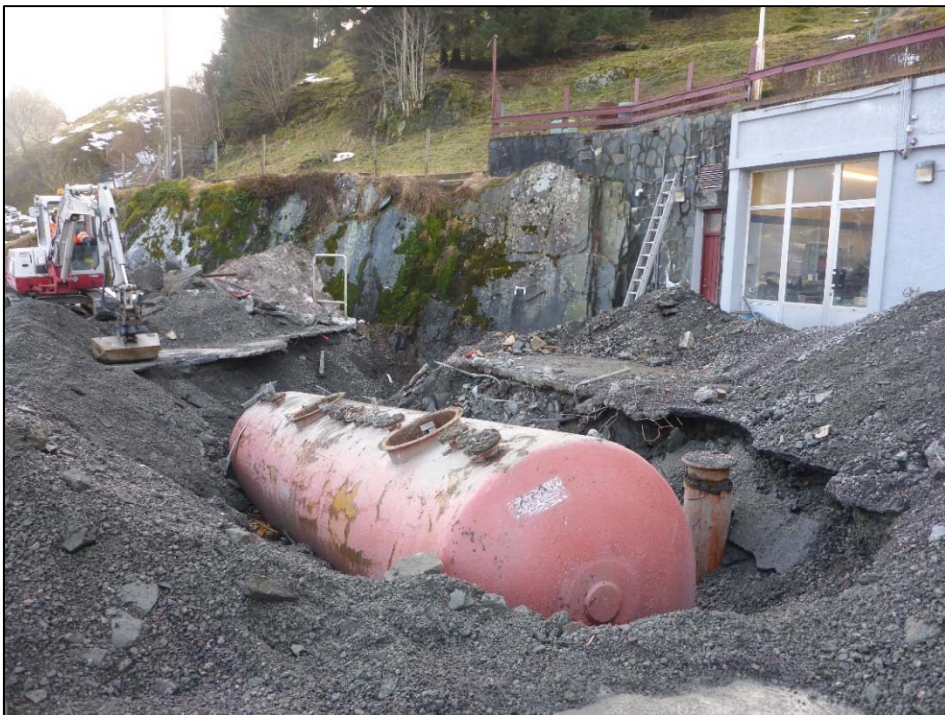
Figur 9 Pumpetak og pumpepalter ble revet for å kunne fjerne den siste tanken. Foto: Multiconsult.

I utgangspunktet skulle ikke pumpepalten rives og det ble tatt en prøve av hinnen oppå palten. Det ble påvist høye nivåer av oljeforbindelser i denne prøve, men ved endringen av planene var ikke denne prøven representativ. På bakgrunn av dette ble det utført ny prøvetaking av knust betong. I denne prøvene P8 ble det kun påvist spor av oljeforbindelser. På bakgrunn av analyseresultatene ble all betong fra stasjonen levert til godkjent mottak.
