# NNI-Rapport 530

E39 Vikane – Eikangervåg, Lindås kommune.  
Utvidelse av veianlegg og ny gs-vei. Vurdering av  
tema naturmangfold kontra nye løsninger til  
utbygging.

NNI-Rapport 530  
Bergen, januar 2019

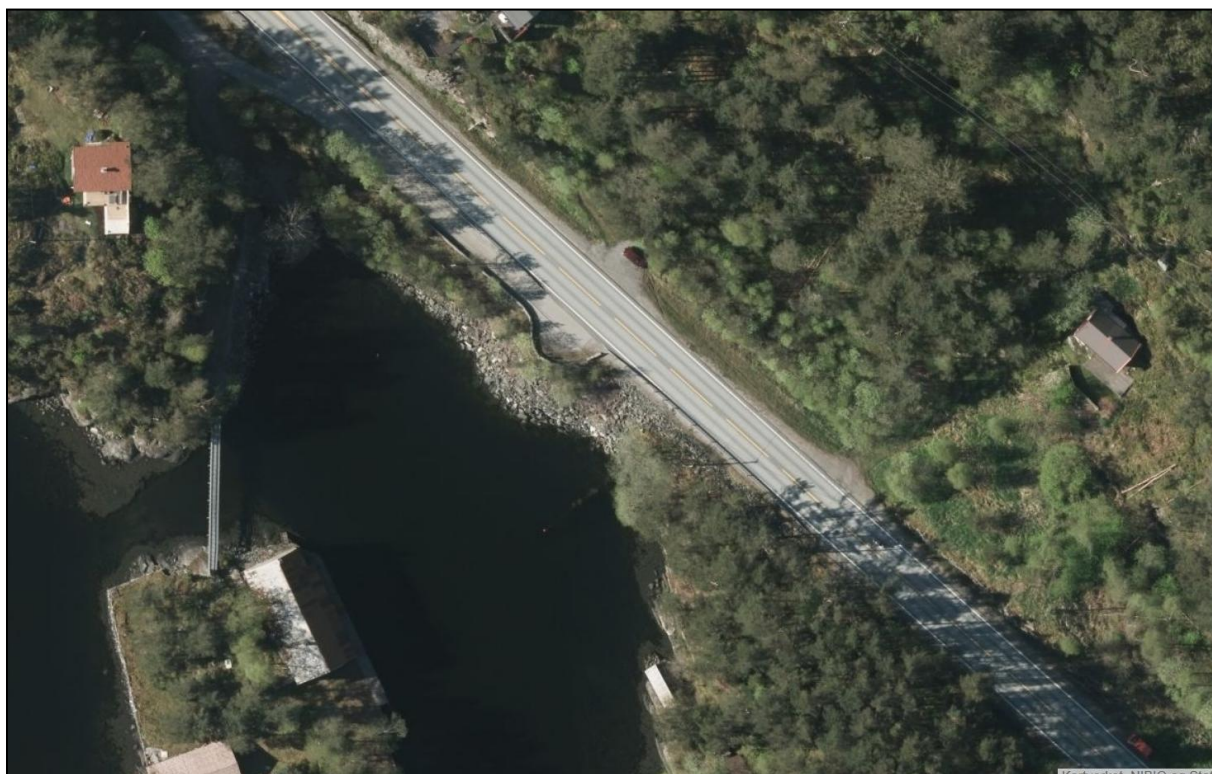
**Fig. 15.** i midtre avsnitt av sone 1 er marin strandsone allerede påvirket av steinfylling fra dagens E39.

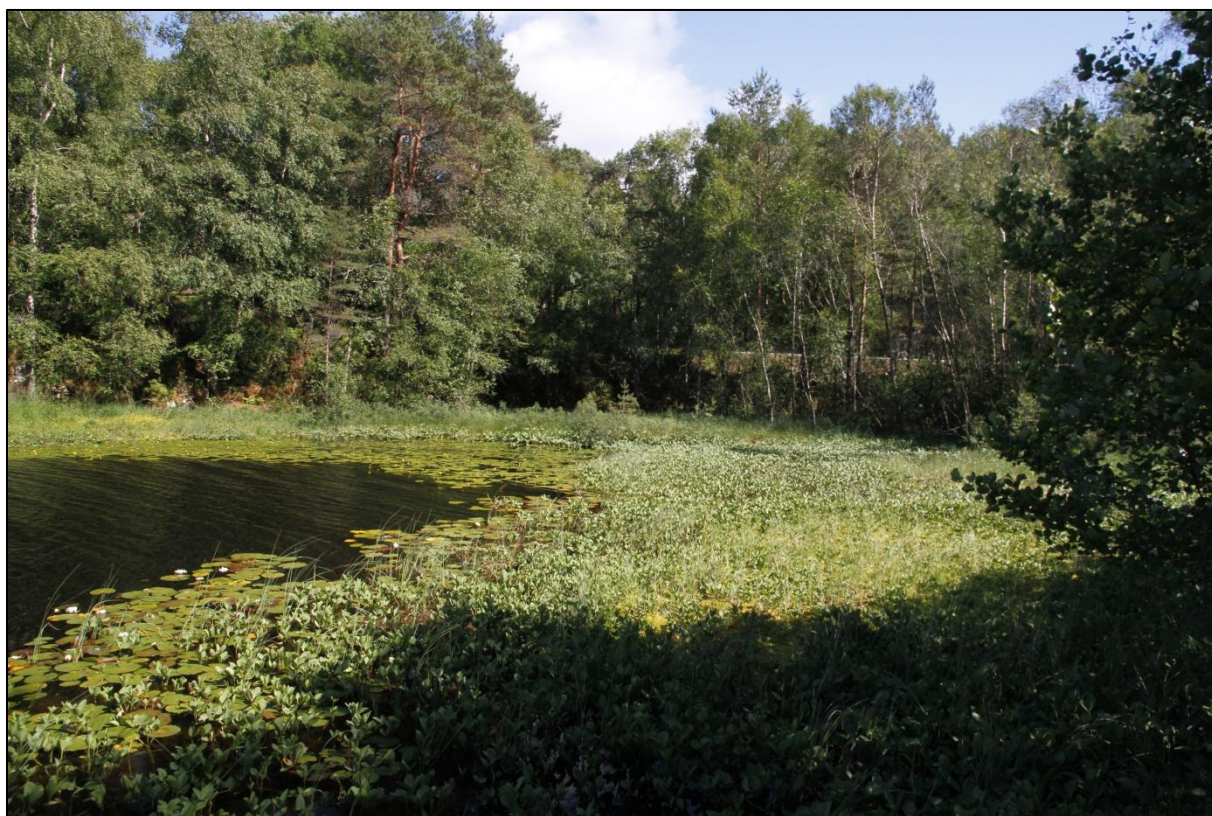
**Fig. 22.** Søndre avsnitt av Tjørna ligger tett inn på dagens E39 i sone 2, der utløpet og bekken mot sjø går under veganlegget. Vannvegetasjon i Tjørna er godt utviklet og med en fin sonering fra mykmatte, via en sone med bukkeblad og overgang til flytebladsonen der gul og hvit nøkkerose dominerer. E39 i bakgrunnen i bildet. 22. juni 2018. Foto: A. Håland.

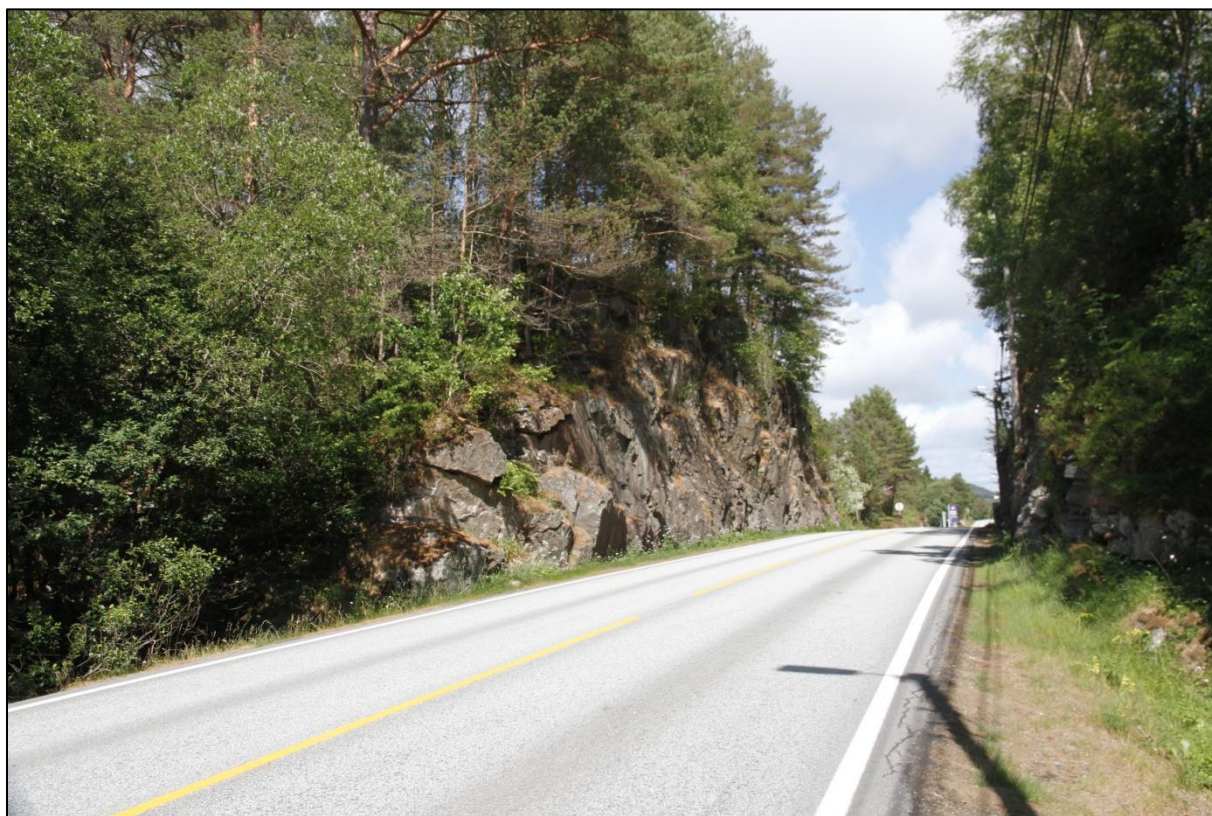
**Fig. 23.** Både i sone 2 (i bildet, sett østover) og i sone 3, finnes markante skjæringer, med furuskog tett innpå veianlegget. Se også Fig. 20. for samme del av E39. 22. juni 2018. Foto: A. Håland.
