Søknad om ferdigattest

Sluttrapport prosjekt 1194 Alvervegen 10-12

Riving av teglbygning kledd med trevirke

Miljøkartlegging, rapport og avfallplan

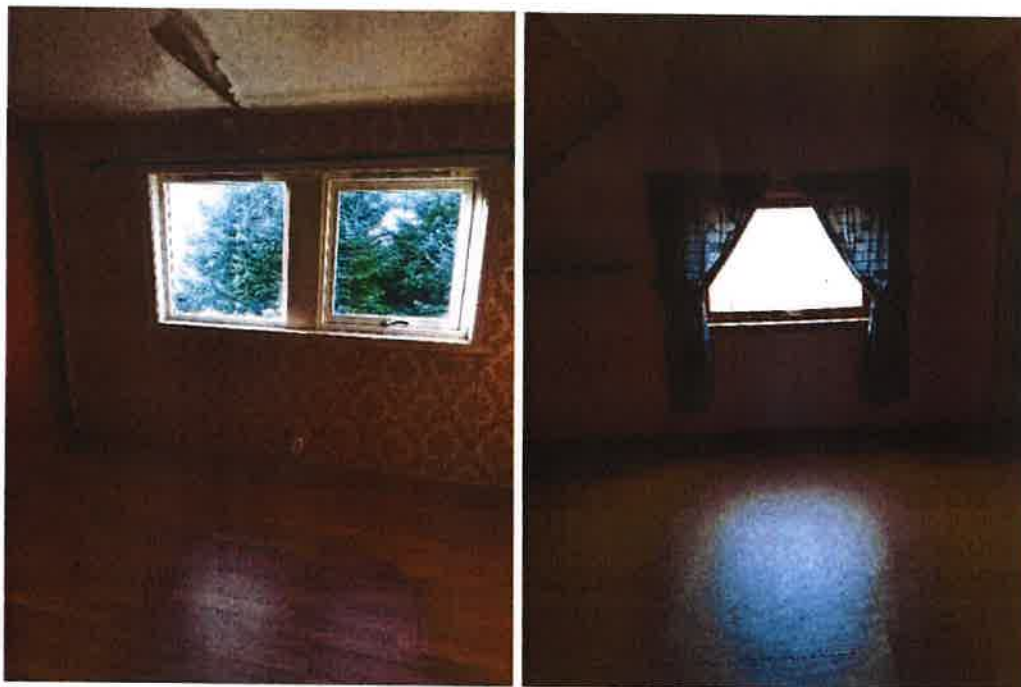
Bildene viser noen «typisk» rom / areal i bygget.

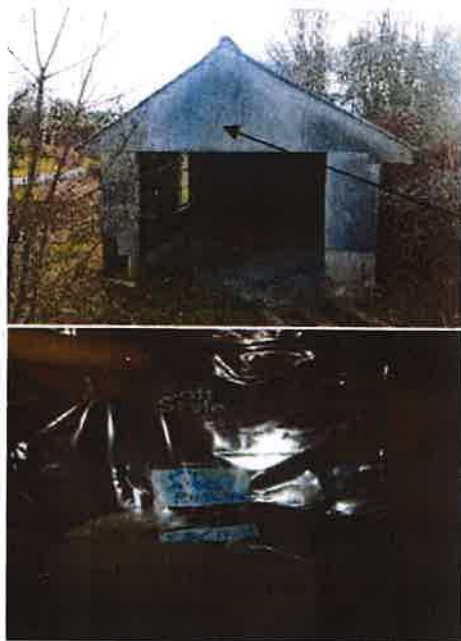
Det ble avdekket materialer med asbest. Garasjen er kledd med eternitt plater av asbest. I tegl/kitt kan det være forekomster av asbest. Materiale er prøvetatt og prøven er kommet tilbake uten innhold av asbest.

1. Garasje tilhørende Alvervegen 12, kledd med asbestholdig materiale
2. Prøve av puss/kitt i tegl konstruksjonene tilhørende Alvervegen 10/ Negativt prøvesvar for asbest innhold.

Sanering av asbest skal utføres av godkjent firma for asbestsanering og asbestholdig avfall skal leveres til godkjent mottak. Arbeidstilsynet skal alltid varsles før asbestsanering tar til.

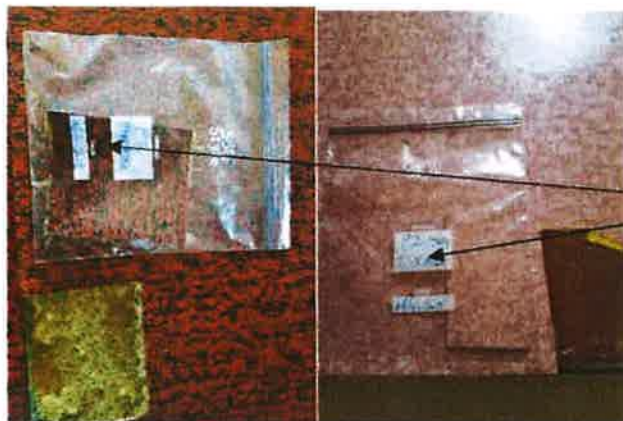
Gulvbelegg i Alvervegen 12 er prøvetatt for ftalater. Prøvene er kommet i retur som farlig avfall. Alle gulvbelegg saneres/ fjernes – pakkes og transporteres godkjent mottak for deponering.

1. 2 stk material prøver av gulvbelegg i Alvervegen 12

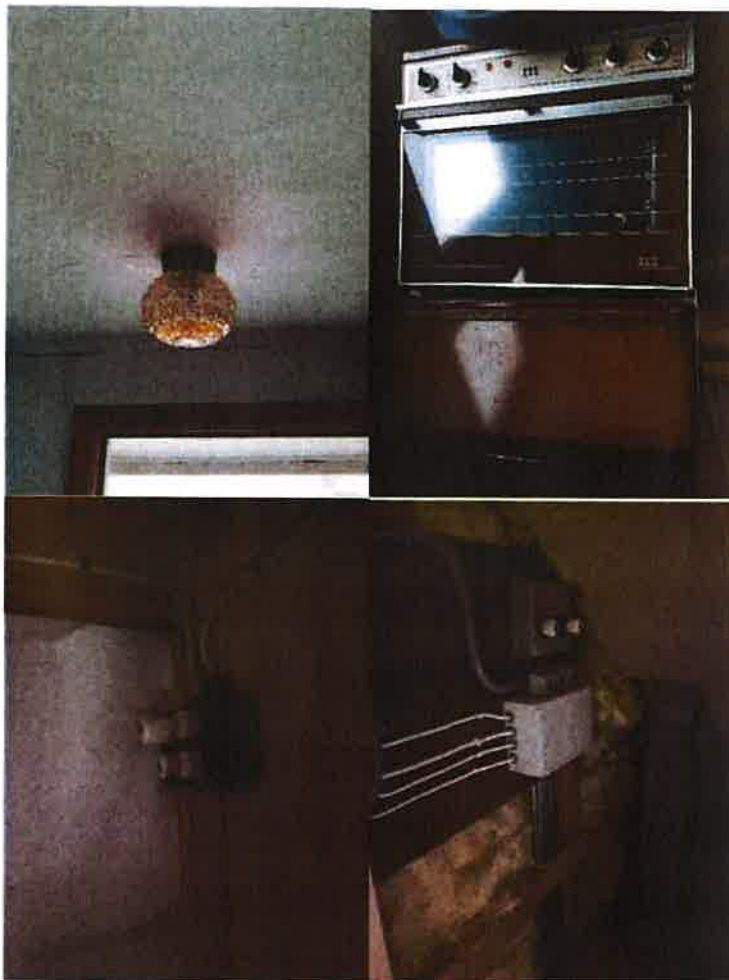
EE- avfall ble funnet i alle rom. Elektriske lys, kabler, etc. Alt elektrisk utstyr skal sorteres ut i egen fraksjon og leveres godkjent mottak.

EE- avfall skal sorteres ut i egne fraksjoner. Apparater og husholdningsmaskiner for seg, kabler og brytere for seg. Lyskilder (lysstoffrør, pærer, glødelamper, osv.) skal samles for seg i egne fraksjoner.
