Fylkesmannen i Hordaland

Rapport frå inspeksjon ved Lerøy Vest AS avd Sauvågen 14. oktober 2015

Rapportnummer: 2015.084.I.FMHO

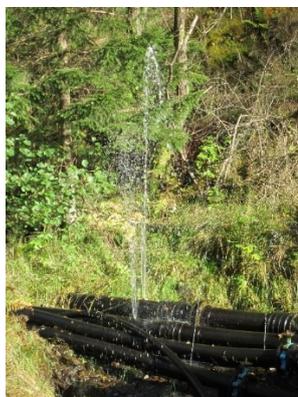
Det vart etter tilsynet oppdaga vasslekkasje på inntaksleidningane fleire stader oppstrøms anlegget. Verksemda bør gjennomføre tilstandskontroll og vedlikehald av desse.

Vasslekkasje på inntaksleidningane
