Dyrkolbotn Fjellstove, vurdering av skredfare ved planlagt personalbolig

Vurdering av skredfare med hensyn på planlagt personalbolig

Dyrkolbotn Fjellstove, vurdering av skredfare ved planlagt nytt geitefjøs

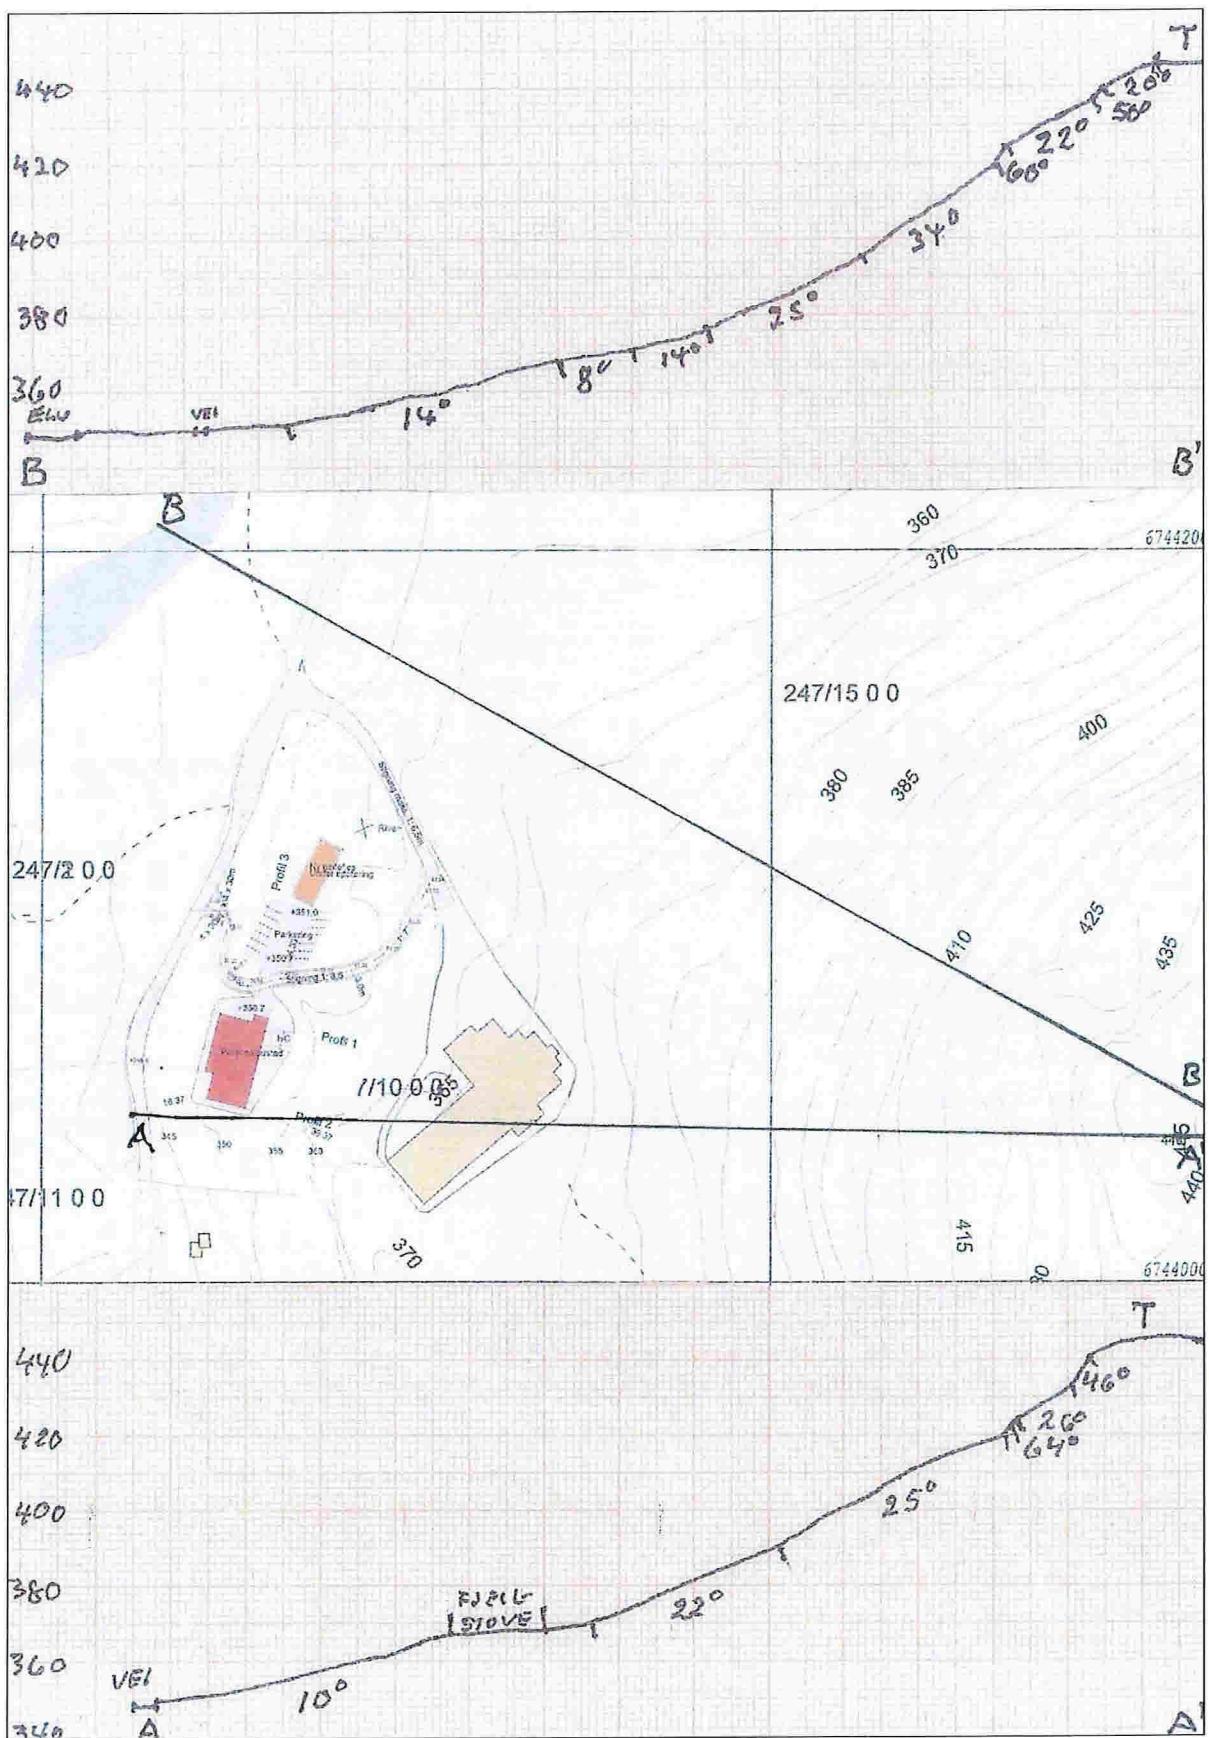
Fig. 1. Kart og profil A-A' og B-B'. M 1:2000. Beregnede hellingsvinkler langs profilene.
Personalbolig (rødbrunt) er planlagt ca 40 meter vest for Fjellstova.

Ut fra terrenghelningen og terrenghformasjonene i området må eventuelle skred mot området ved personalboligen løsne i området nedenfor Trollholehaugane, og med bevegelse mot personalboligen passere Fjellstova. Personalboligen ligger med andre ord i le av Fjellstova (Fig. 1).

Snøskred kan i utgangspunktet løsne der terrenghelingen er over 30° . I de øvre og brattere deler under Trollholehaugane er der områder med slik helningsvinkel (Fig 1 Profil A-A'), men utglidninger vil være motvirket av skogen i området samt ujevne terrenghformer med bratte skrenter og slakere partier mellom. Noen små og lokale utglidninger kan muligens forekomme, men det er ikke tegn på skred med lengre utløpsdistanse. Profil A-A' viser en terrengheling på 25° og lavere ned mot Fjellstova. Sannsynligheten for snøskred ned mot Fjellstova ansees derfor som forsinnende liten. Det anbefales likevel å la trær vokse i skråningen øst for fjellstoveområdet, både i den øvre, brattere delen under Trollholehaugane og i den slakere skråningen nedover mot Fjellstova for ytterligere å sikre mot utglidninger under fremtidige ekstreme værforhold (Fig. 2).

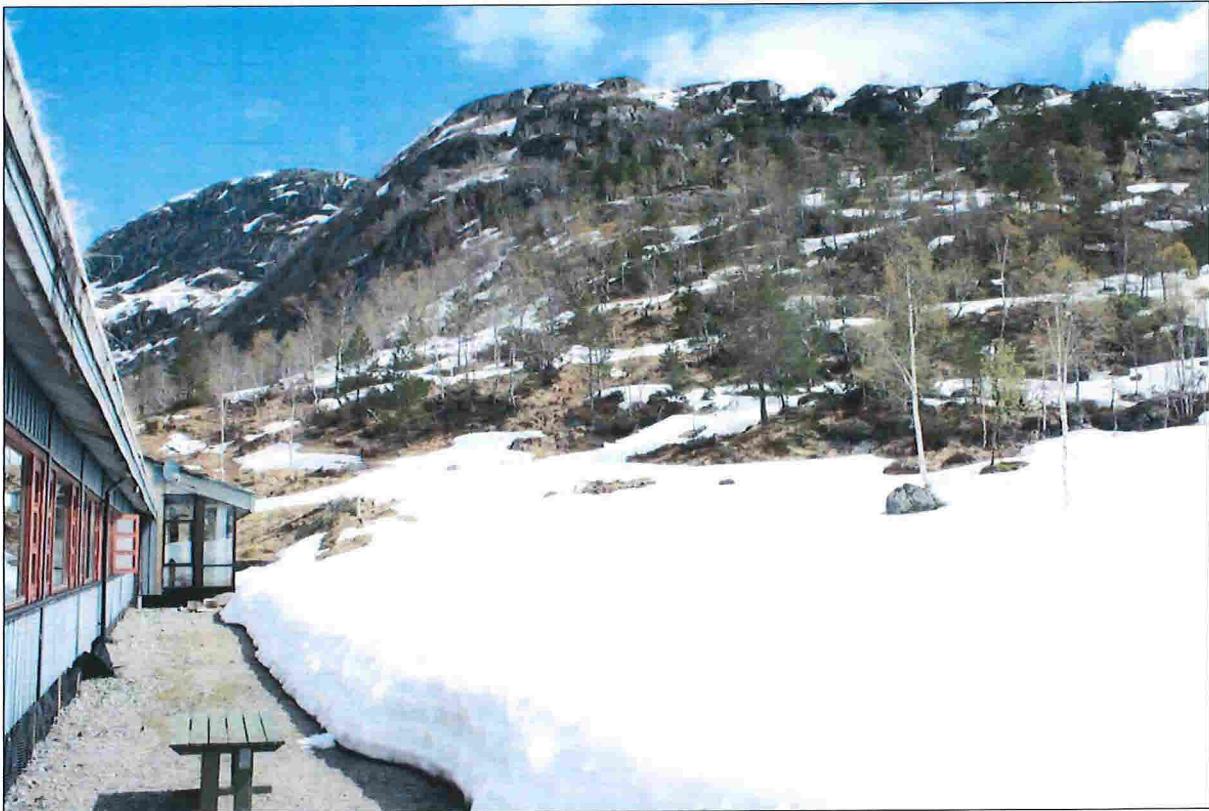
Fig. 2. Vestskråningen mellom toppen av Trollholehaugane og Fjellstova har jevn skråning med enkelte bratte skrenter i øverste delen. Lien er tilvokst med spredt skog og viser ingen tegn på skredaktivitet. Bak bortre ende av Fjellstova sees ryggen som skiller mot nordvestskråningen fra Trollholehaugane. (Bildet er samme som Vedlegget Fig. 7).

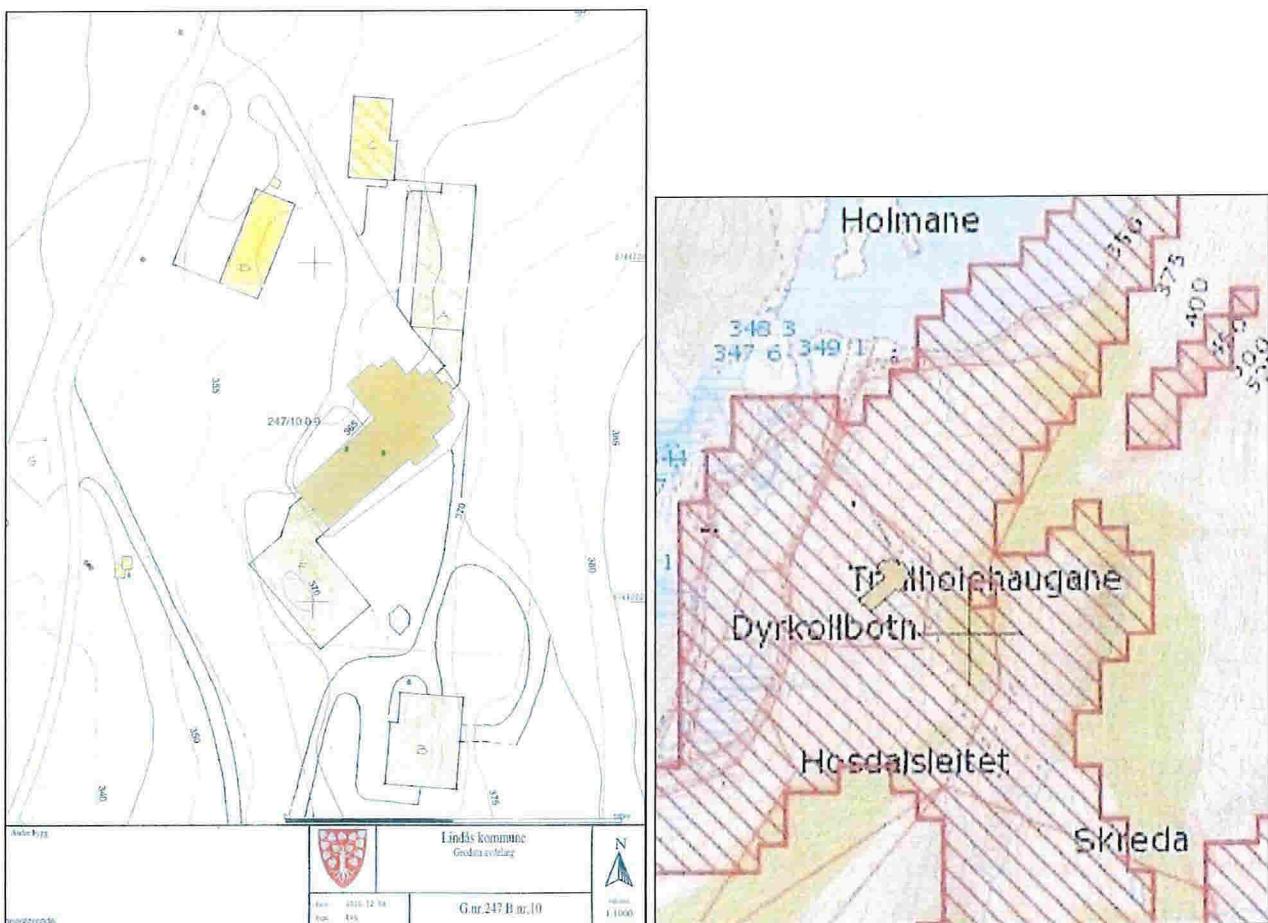
Fig. 1. Til venstre plassering av planlagt geitefjøs D ved fjellstova. Til høyre utsnitt av "Skred aktsomhetsområde", kart Lindås kommune

Dyrkolbotn Fjellstove har planer om å bygge nytt geitefjøs. Geitefjøset er planlagt plassert ca. 50 meter nordvest for fjellstova (Fig. 1).

Da området ligger innenfor Lindås kommunes aktsomhetskart for skred (Fig. 1), ønsker kommunen en geologisk vurdering av skredfarene.

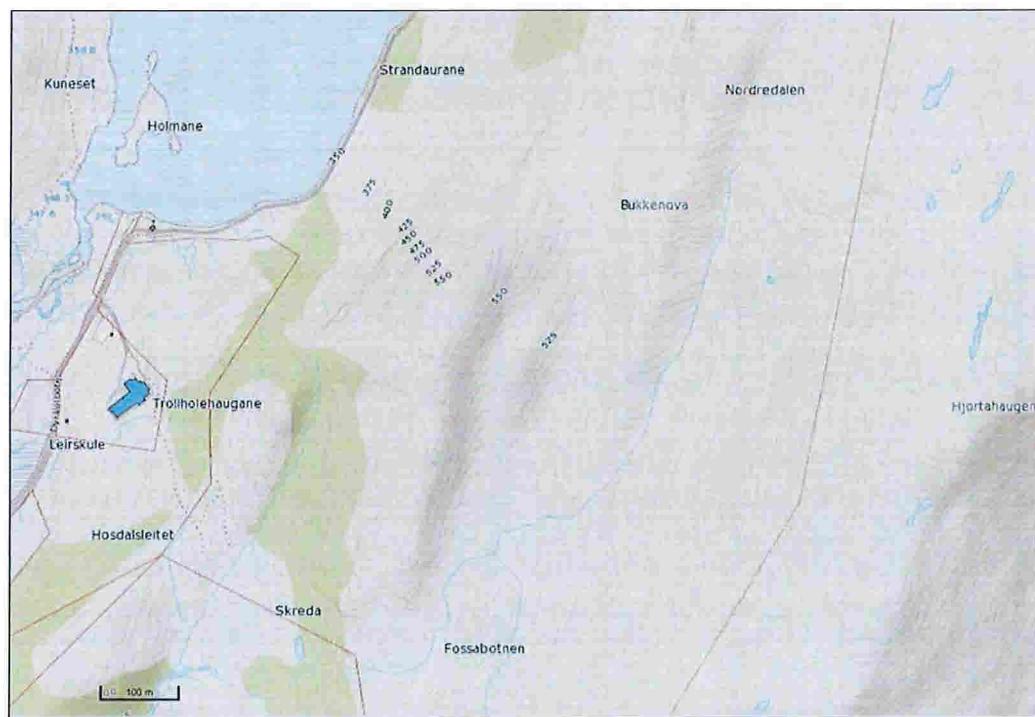
Fig. 2. Kart over fjellområdet øst for Dyrkolbotn Fjellstove. Målestokk 1:10000, ekvidistanse 5 m.

Dyrkolbotn fjellstove ligger i en vid dal vest for et fjellparti med flere dalføre og åsrygger med retning omkring N30°Ø (Fig. 2). Terrenghelningen varierer opp til over 60° (Fig. 3), noe som gir fare for både steinsprang (løsneområder ved helning over ca. 40°) og snøskred (som kan løsne i helninger over ca. 30°). Skred beveger seg generelt i helningsretningen i terrenget, det vil si vinkelrett på høydekurvene.

Åsen Trollholehaugane (Fig. 2, 3, 4 og 5), som ligger ca. 200 m øst for Fjellstova, og dalen med elv øst for Trollholehaugane vil skjerme området ved Fjellstova for snøskred fra fjellområdet lenger øst.

Av kartene og terrengrøfilene i Fig. 2, 3 og 6 fremgår det at øverste ryggen i Trollholehaugane har en vestskrånning med gjennomsnittlig helning på knapt 40° , men i detalj er der her bratte skrenter med slakere partier mellom som heller ca. 20° . Dette partiet er også tilvokst med spredt bjørk og enkelte furu. Den nedre delen av skråningen har helningsvinkel avtagende fra ca. 25° ned mot 10° .

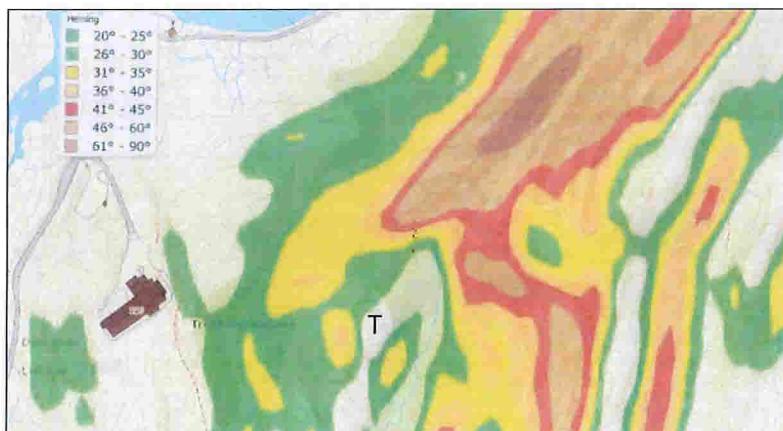
Fig. 3. Helningskart over området fra fjellstova og østover. Kilde NGI: <http://skredkart.ngi.no/>. Toppen av Trollholehaugane er merket med T.

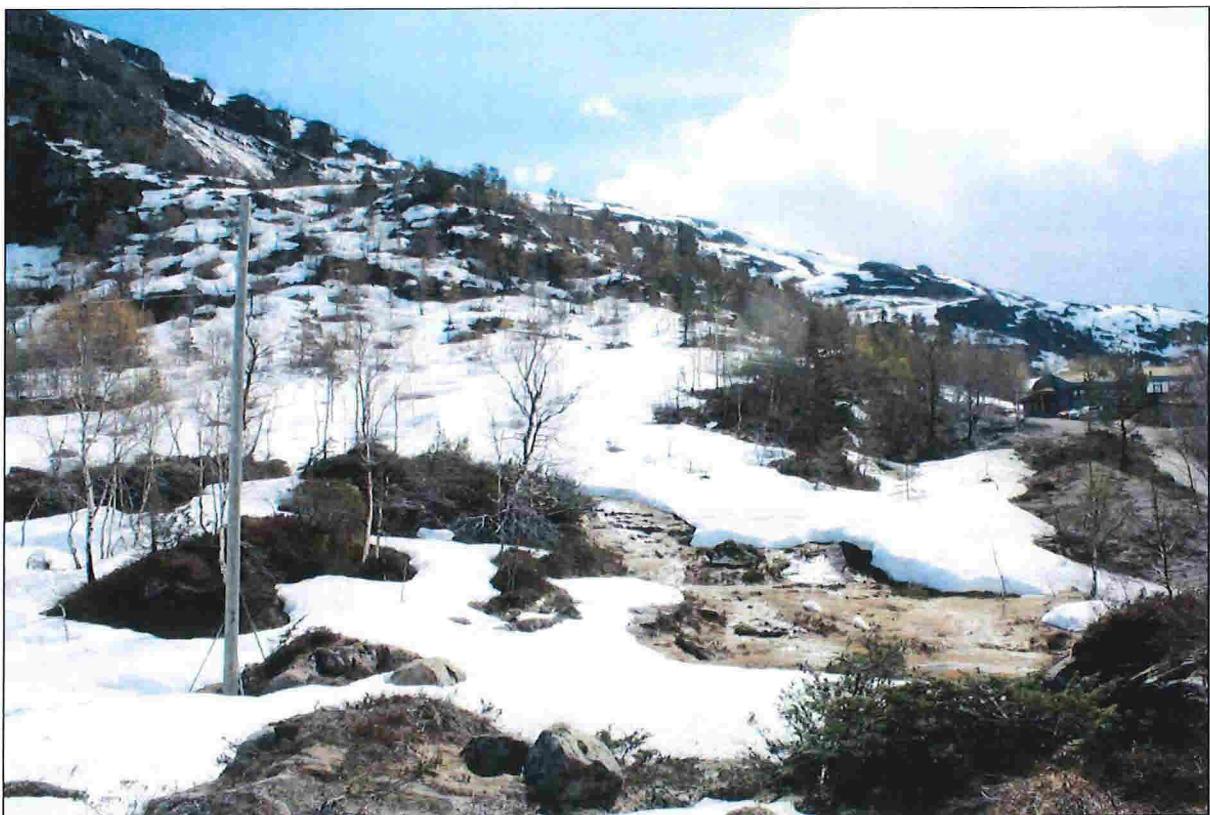
Fig. 4. Åsen Trollholehaugane, som strekker seg fra bak toppen av stolpe (til venstre) og mot høyre, skjermer området ved Dyrkolbotn Fjellstove (til høyre i bildet) mot skred fra området lenger øst. Trollholehaugane og lien mot vest er tilvokst med spredt bjørkeskog. Området midt i bildet er ryddet til skibakke. Foto 20.5.2015.

Fra nordligste del av Trollholehaugane heller terrenget mot nordvest (Fig. 4 og Fig.6), mens litt lenger sør heller lien i vestlig retning nedover mot fjellstova og området sørover fra Fjellstova (Fig. 6 og Fig. 7). Mellom disse områdene er der en svakt markert rygg med relativt bratt skrånning mot vest, like øst for adkomstveien til Fjellstova.

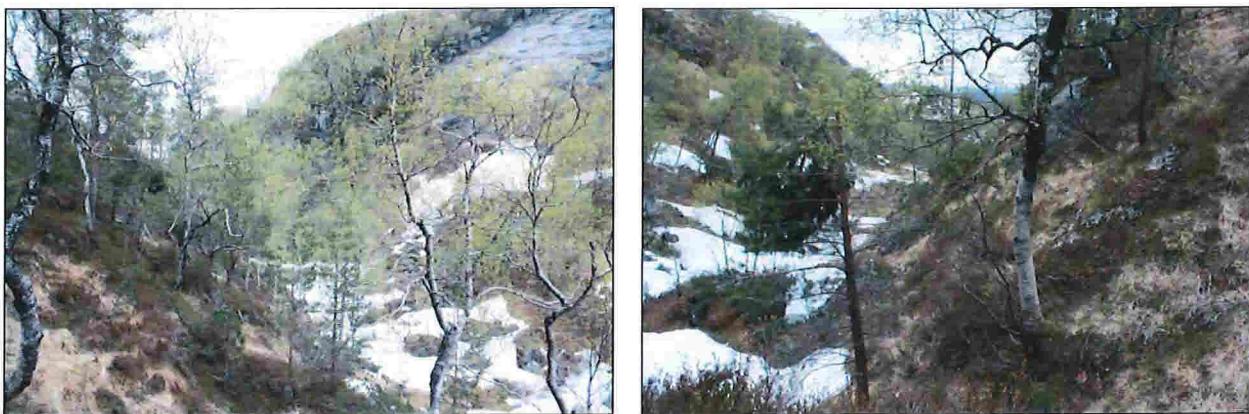
Fig. 5. Østsiden av nordlige del av Trollholehaugane, til venstre sett nordover, til høyre sett sørover. Åsen og dalen øst for åsen danner barriere mot skred fra øst. Foto 9.6.2015

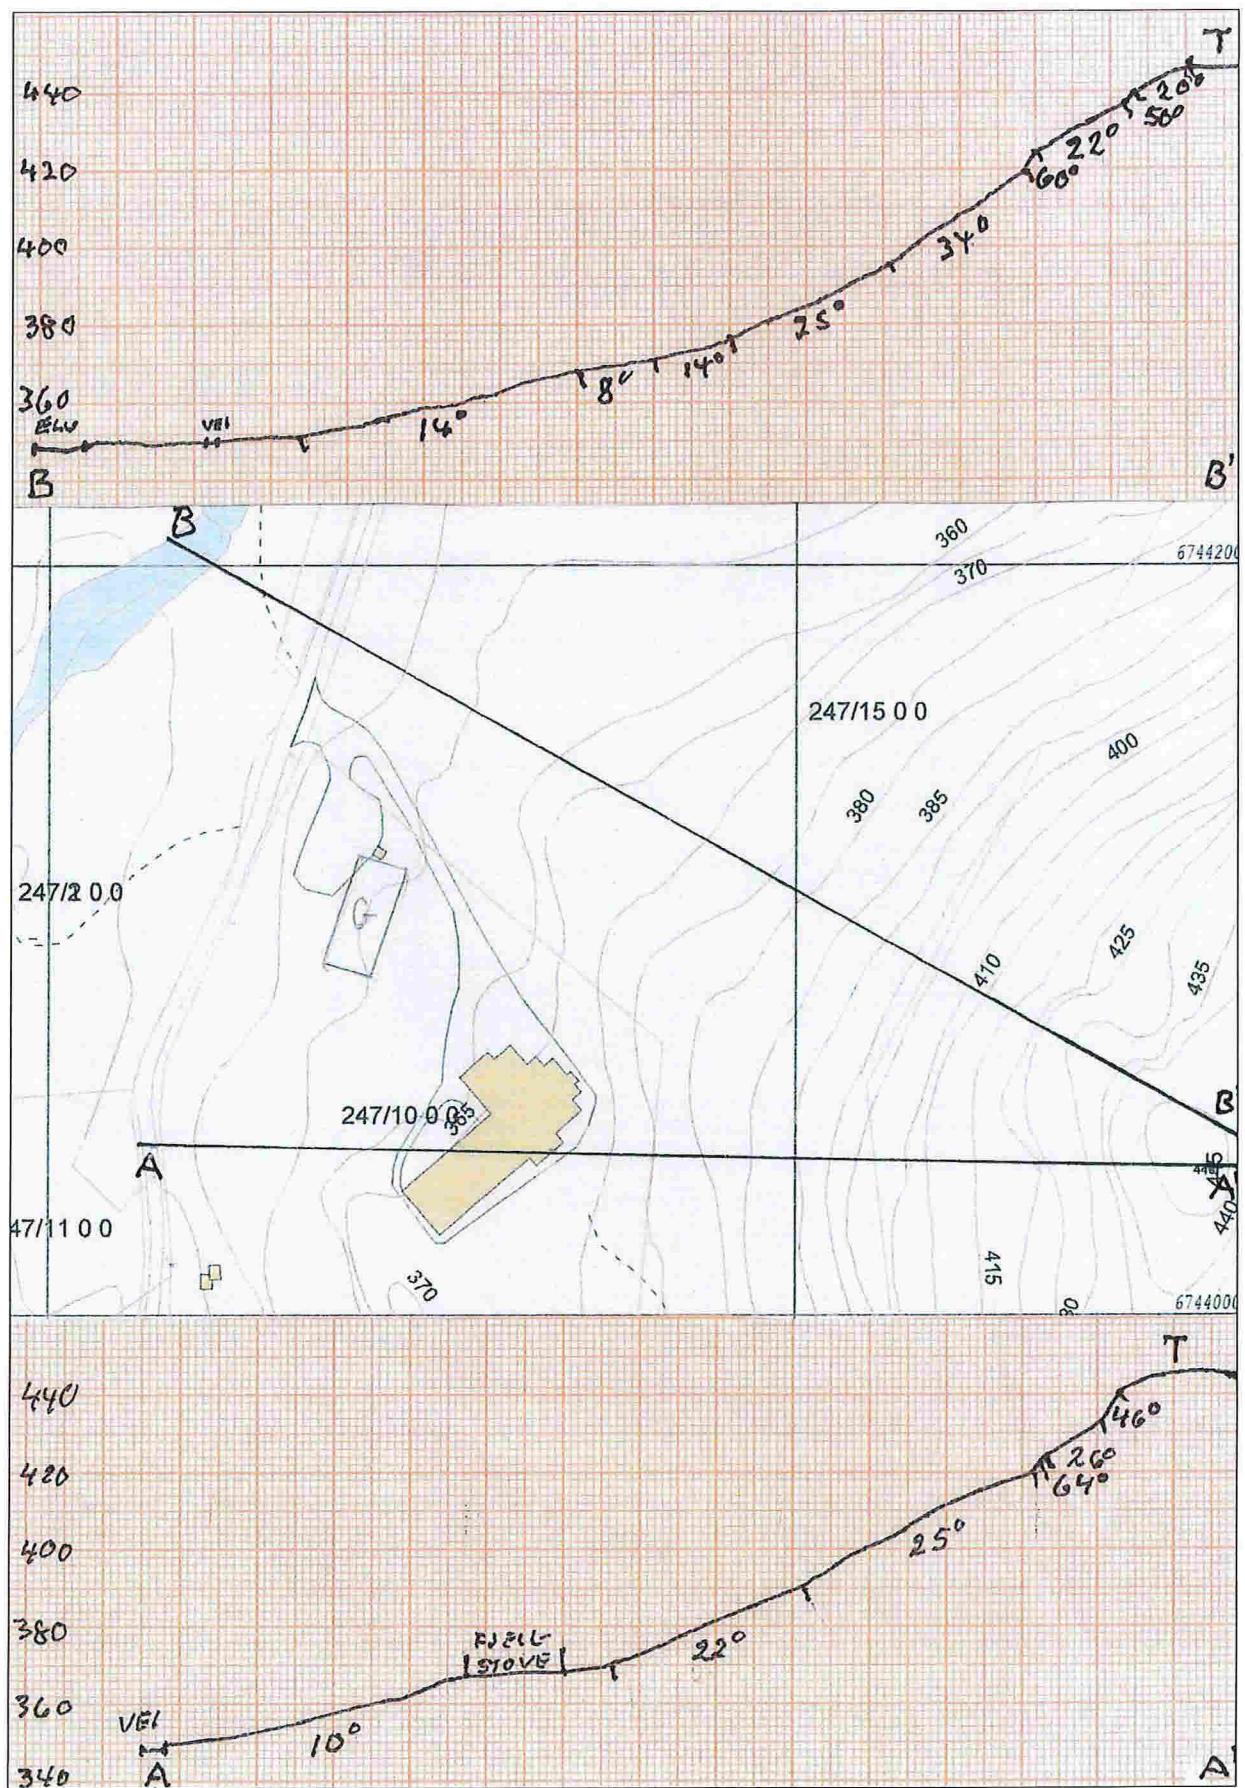
Fig. 6. Kart og profil A-A' og B-B'. M 1:2000. Geitefjøs G. Beregnede hellingsvinkler langs profilene.

Det er bare i helningen vest for Trollholehaugane at skred som kan true området ved Fjellstova eventuelt kan løsne. For analyse av forholdene er det tegnet to terrengprofil (Fig.6). Terrenghellingen mellom Fjellstova og Trollholehaugane varierer mellom 0° og 30° samt noen brattere skrænter opp mot toppen (Fig 6 profil A-A'). Nord for Fjellstova varierer terrenghellingen fra under 10° nederst via 14° , 25° , 34° , noen bratte skråninger på 50° - 60° og til slakere helning øverst (Fig.6 profil B-B').

Geitefjøsets planlagte plassering (Fig. 6 og Fig. 9) betyr at et eventuelt skred som skal kunne ramme det, må løsne i den lett skogbevokste, svakt konvekse sørlige del av nordvestskråningen av Trollholehaugane, passere over ryggen som skiller fra vestskråningen, over veien og mot geitefjøset. Hele traseen er tilvokst med bjørk. Der er ikke tegn på tidligere skred her.

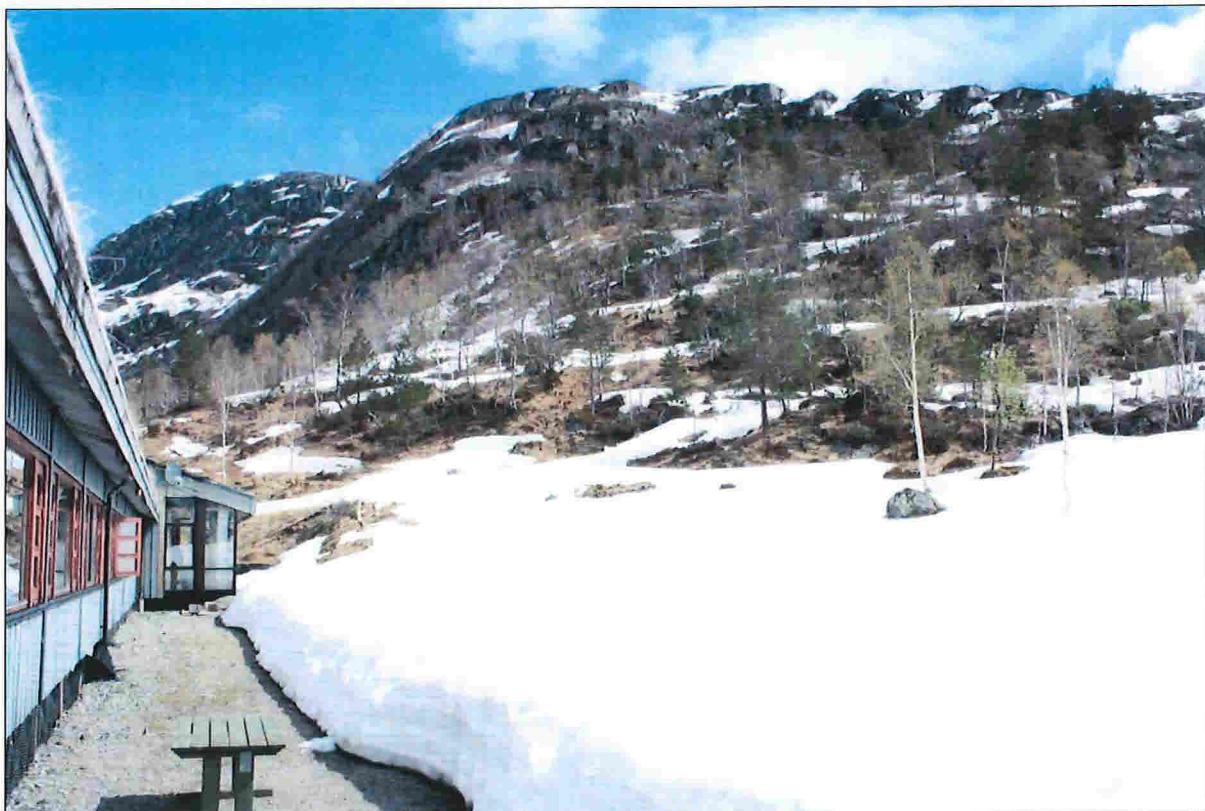
Fig. 7. Vestskråningen mellom toppen av Trollholehaugane og Fjellstova har jevn skrånning med enkelte bratte skrenter i øverste delen. Lien er tilvokst med spredt skog og viser ingen tegn på skredaktivitet. Bak bortre ende av Fjellstova sees ryggen som skiller mot nordvestskråningen fra Trollholehaugane.

Trollholehaugane og lien mot vest har tilsynelatende tynt jordlag og er tilvokst med spredt bjørkeskog (Fig. 7). Et parti nord for Fjellstova er ryddet for skog og brukes som skibakke. I terrenget ligger en mengde store og små, rundete steinblokker, avsatt fra isen ved slutten av istiden (Fig. 8).

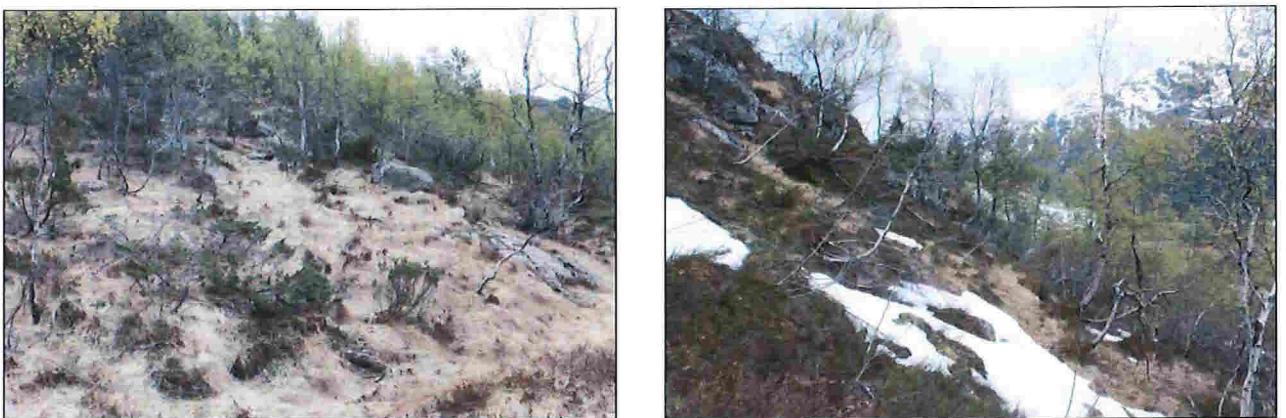
Fig.8. Til venstre: spredte moreneblokker i terrenget med spredt bjørkeskog, ovenfor skibakken. Til høyre: enkelte veltede, små trær kan skyldes snøbelastning, men kan også tyde på utglidninger av snø.

I den øvre, brattere del av lien nordvest for høyeste kollen i Trollholehaugane er der enkelte små og tynne bjørketrær som er veltet nedover, noe som kan skyldes snøbelastning, men som også kan tyde på utglidninger av snø, men slike trekk er ikke sett lenger nede hvor skogen er uberørt. Bøyde bjørkelegger med sledemeiefasong kan sees flere steder, og det skyldes jordsig i det øvre jordlaget i forbindelse med tele.

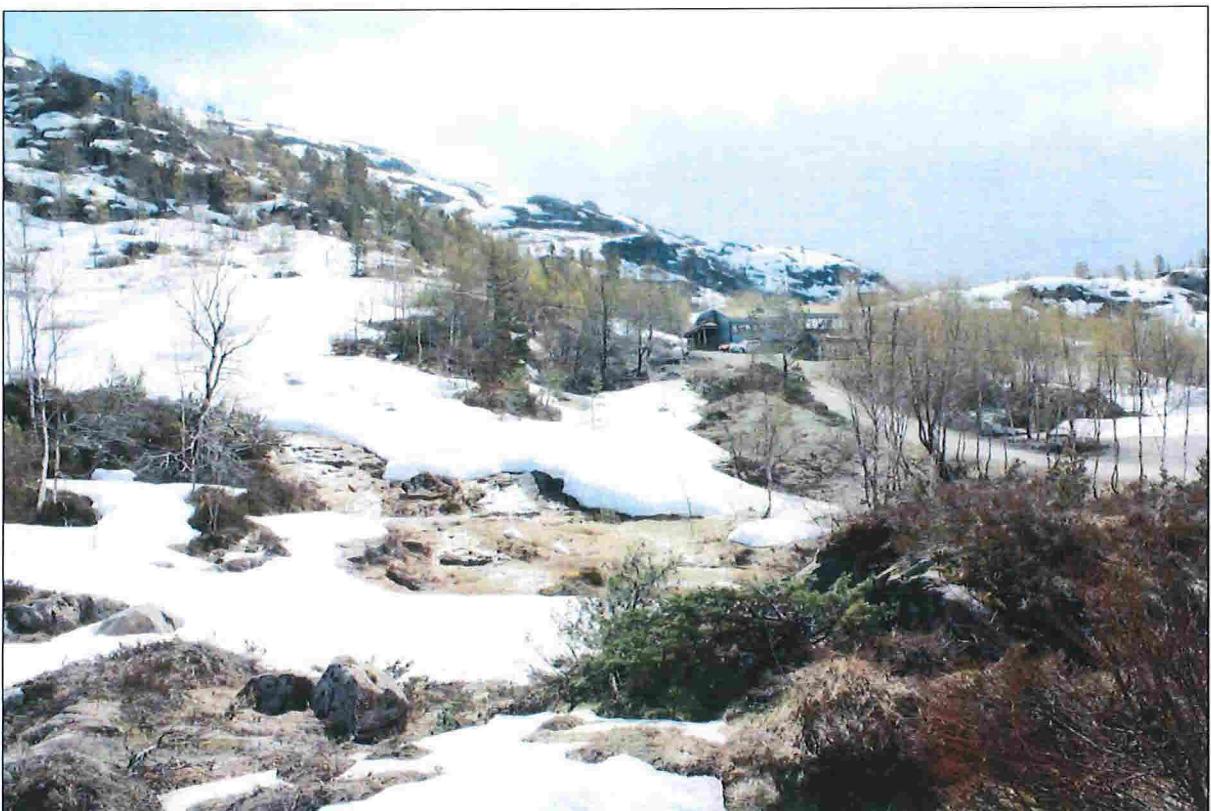
Fig. 9. Geitefjøset er planlagt på flaten midt på høyre bildekant, nedenfor en liten haug (fri for snø på bildet).

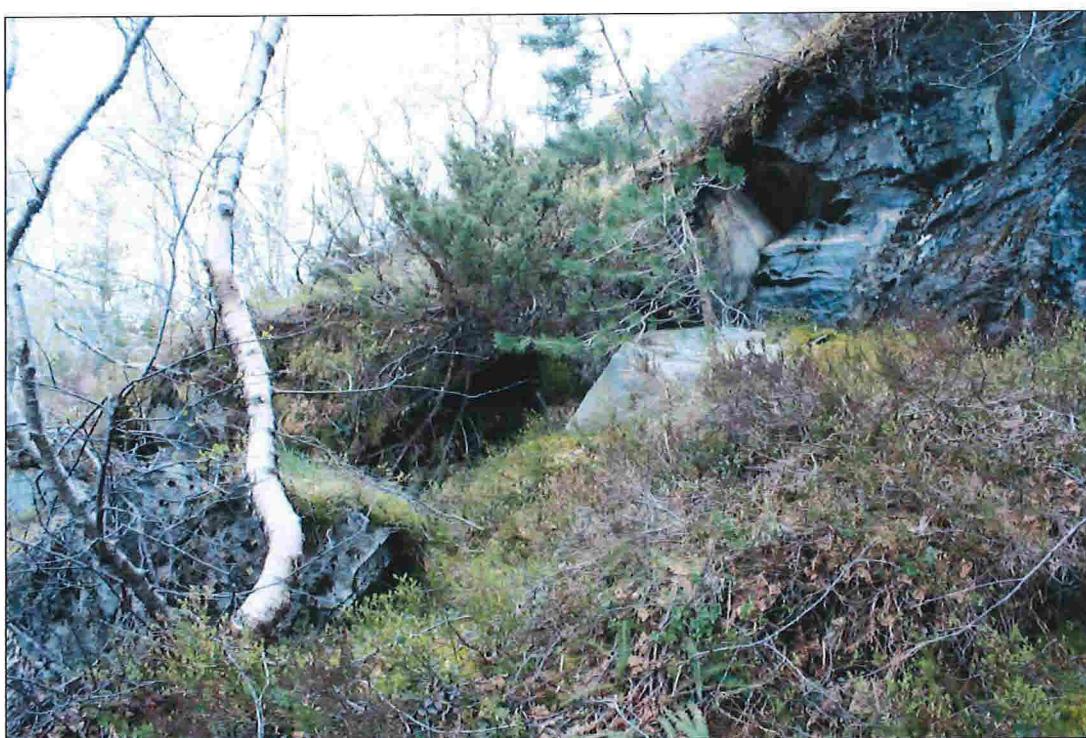
Fig. 10. Steinblokker som har løsnet og rullet noen meter nedover før de stoppet.

I de øverste, bratte skrentene under den høyeste og nordligste av Trollholehaugane er der oppsprekning og utvikling av sprekker som kan frigjøre steinblokker som kan falle ut og gi steinsprang (Fig. 10). I terrenget like nedenfor skrentene er der noen steinsprangblokker, men de er ikke kommet langt ned før de stoppet da terrenghellingen under skrentene er forholdsvis lav. Berget består av en foliert, middelskornet granittgneis som er relativt lite oppsprukket, noe som gir forholdsvis store steinsprangblokker.
