**REGULERINGSPLAN FOR NEDRE BERGÅS BUSTADFELT, MYKSVOLL**

**PlanID: 1263-201404.**

**LANDSKAPSANALYSE.**

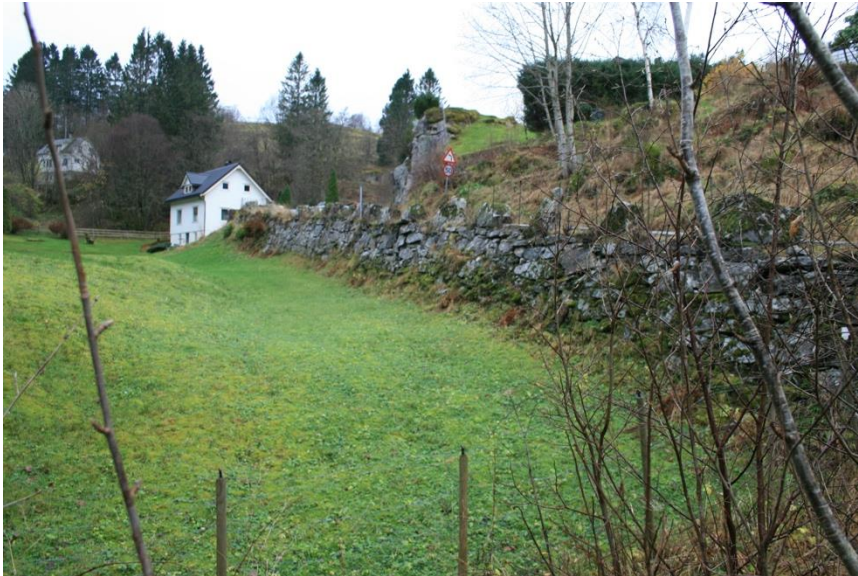
Figur 1 Fylkesveg - mur

Nærområdet ned mot sjøen med kaien på Myksvoll, har frå gammalt av vore bygdene omkring sitt kontaktpunkt med omverda så lenge sjøen var viktigaste samferdselsvegen. På kaien var det mellom anna meieri. Det vart bygt veg frå kaien opp gjennom bygda. Veggen vart bygt rundt 1890 og er i dag del av Fv 404.

Langs reguleringsområdet er storparten av dei gamle vegmurane framleis intakt.

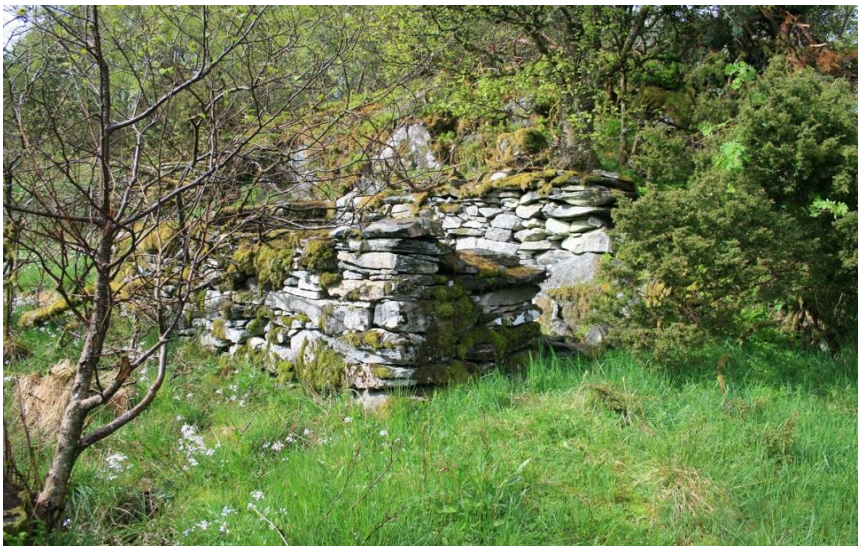
Figur 2 Gardflor

Innafor reguleringsområdet er det få synlege restar etter tidlegare drift og bruk av landskapet. Det står murrestar etter det som har vore gardflor på bnr. 3. Tidspunkt for oppføring er ukjent.
