# Økosystema i ferskvatn langs fv.57 mellom Lindås og Mongstad

**LFI-rapport:** 257

**Tittel:** Økosystema i ferskvatn langs fv.57 mellom Lindås og Mongstad

**Oppdragsgjever:** Statens vegvesen region vest

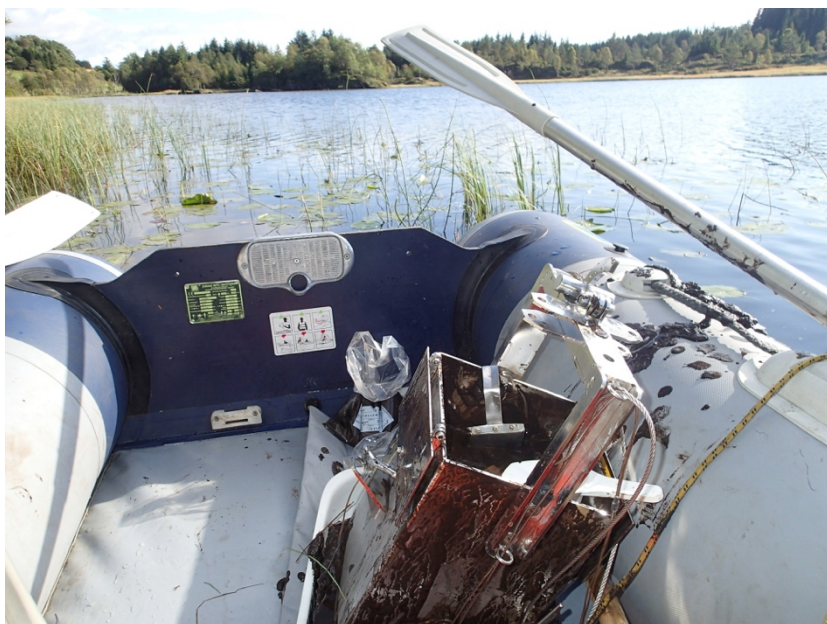
**Figur 3.** Prøvetaking med grabb (Ekman grab, 400 cm<sup>3</sup>) etter miljøgift i Hopsvatnet. Prøvar frå grabben blei teken med bruk av skei av metall eller av plast, avhengig av kva for eit stoff som skulle analyserast. Foto: Uni Research (G. Velle).

For å undersøkje mogleg forureining vart det teken sedimentprøvar med grabb, av typen Ekman som samlar prøvar frå eit areal på 400 cm<sup>2</sup> per grabbhugg, i Hopsvatnet og Tjukkhjetlevatnet (Figur 3). Det vart teken blandprøve av dei øvste 2 cm av botnsedimenta frå fire hugg. Sediment til analyse av metall og til andre stoffar (ikkje-metallar) vart samla i separate rilsanposar i felt. Prøvane vart frosen ned og, innan tre dagar etter innsamling, levert til Eurofins AS for analysering (analysepakke PMM57, sjå tabell 3 og vedlegg 1 for liste over analyserte stoff). Tilstandsklassar vart tildelt etter rettleiar TA-2229/2007 frå Statens forureiningstilsyn (2007a). Djupne på prøvestaden vart målt med eit Hummingbird 797 c2 ekkolodd med 200 kHz frekvens.

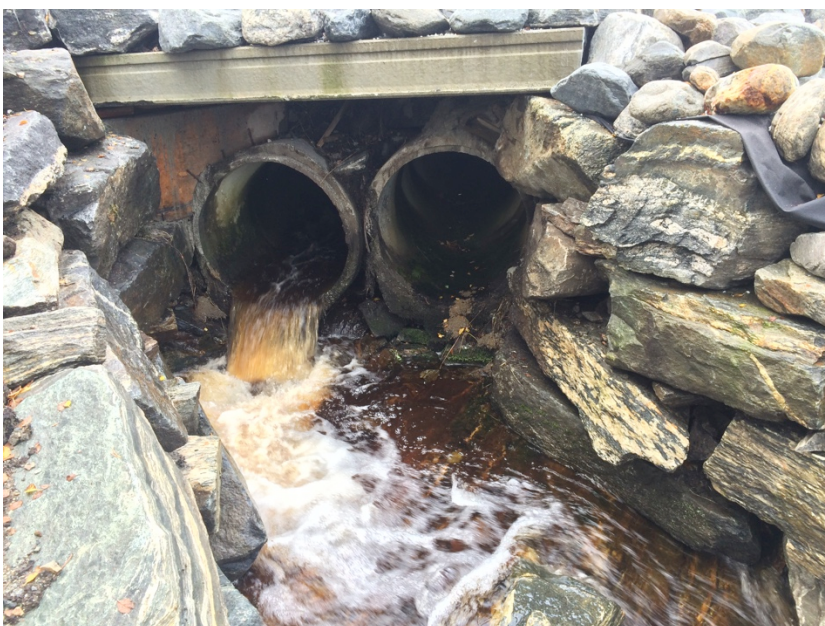
**Figur 9.** Innløpsbekk nord til Tjukketvatnet fotografert i ein periode med fuktig vår i oktober. Biletet er teken frå same ståsted som Figur 8, men tatt i motsett retning. Legg merke til at nivåforskjell mellom kulvert og bekk hindrar fri fiskevandring. Foto: Uni Research (G. Velle).

Tjukkhetlevatnet ligg vest for fv. 57. Det er ikkje påvist økosystem eller botndyr som er raudlista eller sjeldne i Tjukkhetlevatnet. Smålom (LC- livskraftig)- brukar Tjukkhetlevatnet til næringssøk. Innløpsbekk sør til Tjukkhetlevatnet (Figur 1 og 10) har svært liten vassføring i tørre periodar, noko som resulterer i at bekken er utan fisk og inneheld ei avgrensa botnfauna. Innløpsbekk nord til Tjukkhetlevatnet inneheld aure, men fri vandring i bekken er hindra av ein dårleg utforma kulvert (Figur 9). Økologisk status i bekken er «moderat».

Ein bør også syta for at moglegheit for fiskevandring sikras der ein veg kryssar ein fiskeførande bekk eller elv (Statens Vegvesen 2005). Frå kulverten i biletet på Figur 9 kan ein sjå at dette omsynet i dag ikkje er syta for ved den eine innløpsbekken til Tjukkhetlevatnet. Det vart funne aure under el-fisket i bekken, men ungfisk vil ikkje kunne kryssa denne kulverten. Ein bør

vrdera å utbetre eksisterande kulvert som avbøtande tiltak. Dette kan gjerast nøkternt ved å heva vasstanden i bassenget nedstraums kulvert, eller skikkeleg ved å utbetre heile kulverten. Figur 11 viser mønstergod utforming av ein kulvert. Også kulvertar i innløpsbekkane mot Hopsvatnet kan med fordel ryddast for å sikre god fiskevandring.
