SKREDFAREVURDERING LONANE, KNARVIK

Oppdragsnavn **Skredfarevurdering Lonane, Knarvik**
 Prosjekt nr. **1350031257**
 Mottaker **Ina Bakka Sem-Olsen, Opus Bergen AS**
 Dokument type **Notat**
 Versjon **1**
 Dato **08.11.18**
 Utført av **TANS**
 Kontrollert av **ILIS**
 Godkjent av **TANS**

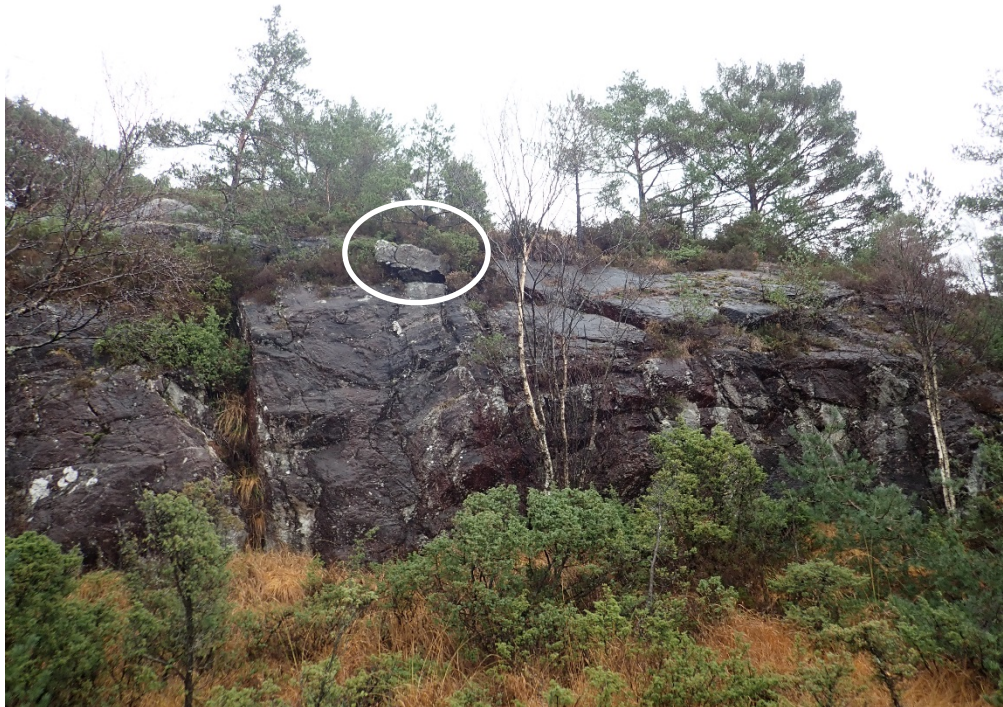
Bilde nr. 7. Vertikalt bergparti øst i planområdet. Avløst blokk på ca. 0,5 m³ i toppkant av skråningen (omringet). Området er planlagt regulert til grøntstruktur.

skråningsgradient. Ved bilde nummer 7 ble det kartlagt to vertikale bergparti med én delvis avløst blokk på toppkant, dette er de høyeste klippene i planområdet. Også her er berget kompetent og det er ikke kartlagt tegn til steinsprangaktivitet under klippen. De to klippene ligger i arealformål for grøntstruktur og det er ikke planlagt bebyggelse her. Utløp fra nevnte klipper vil lande rett på myr og stanses umiddelbart.

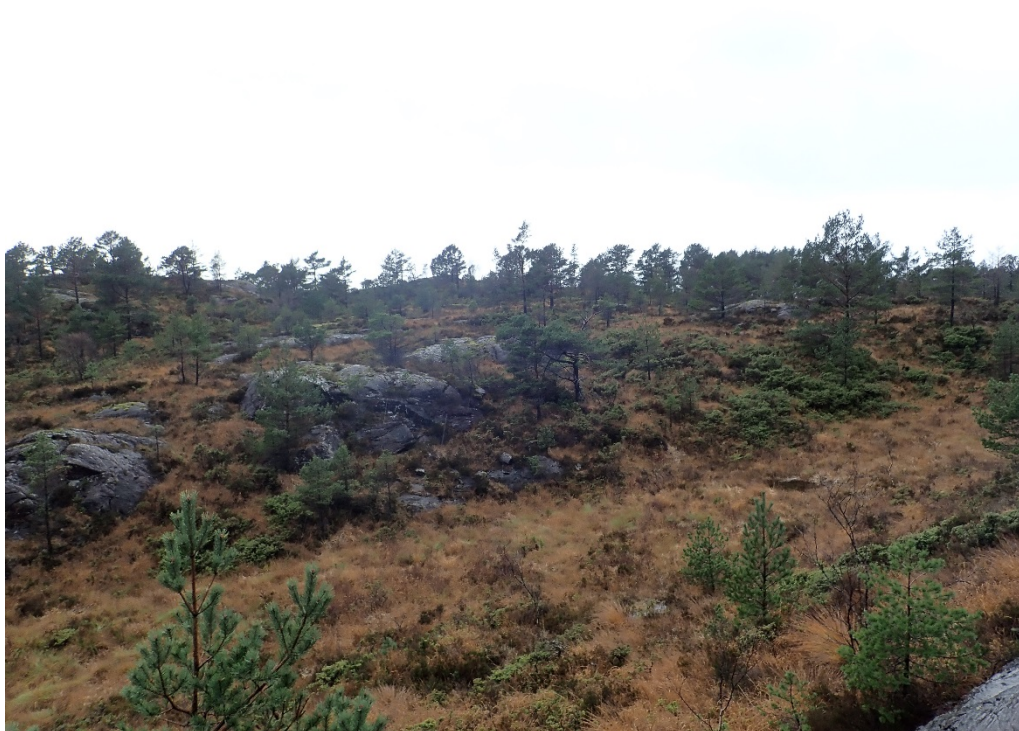
Bilde nr. 8. Karakteristisk topografi for vestsiden av planområdet. Kollete kystlandskap.

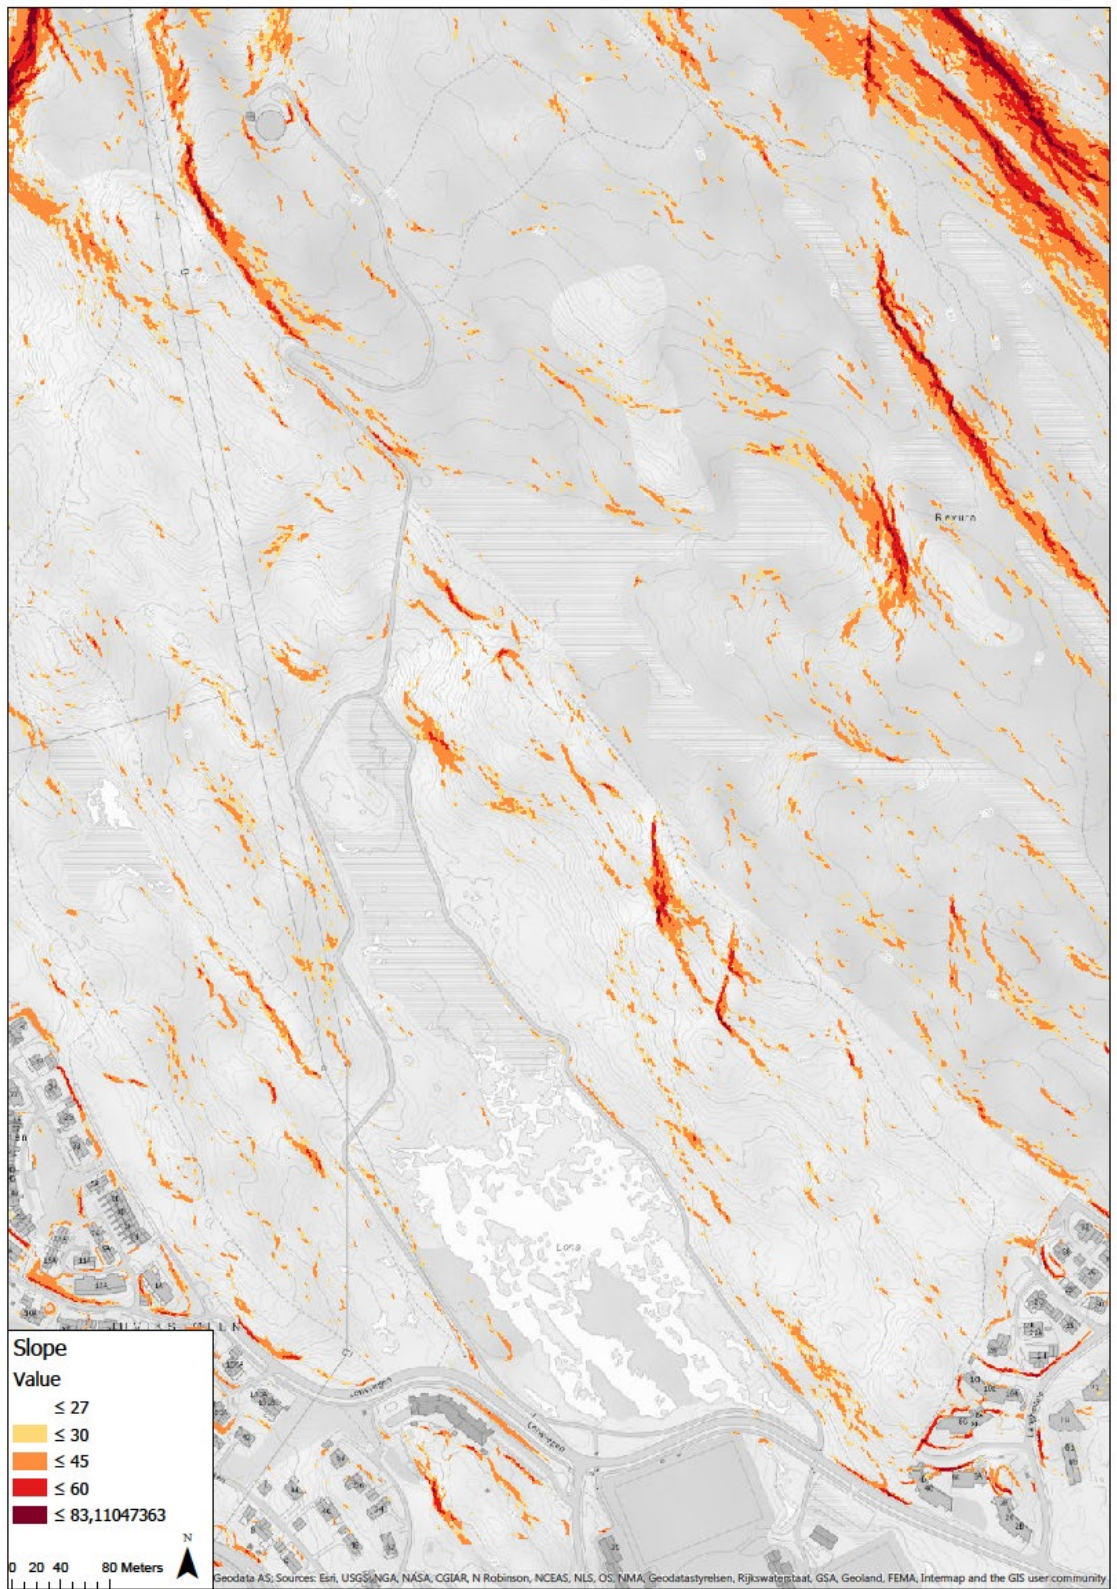
6. Vedlegg 1: Helningskart.

Området består av et myrområde med typisk kystlandskap rundt med enkelte bratte bergknauser. På østsiden er terrenget terrassert med berg og/eller et tynt dekke av løsmasser og myrområder på flatene. Figur 3 og vedlegg 1 viser henholdsvis flyfoto og helningskart over området.
