Skredfarevurdering for Eikanger skule gbnr. 213/6 i Lindås kommune

Sunnfjord Geo Center

Prosjektinformasjon og status		
Dokumentnr.:	Dokumenttittel:	
2019-07-109	Skredfarevurdering for Eikanger skule gbnr. 213/6 i Lindås kommune	
Klassifisering:	Revisjon:	Distribusjon:
Intern	0	Oppdragsgjever
Leveransedato:	Status:	Sider:

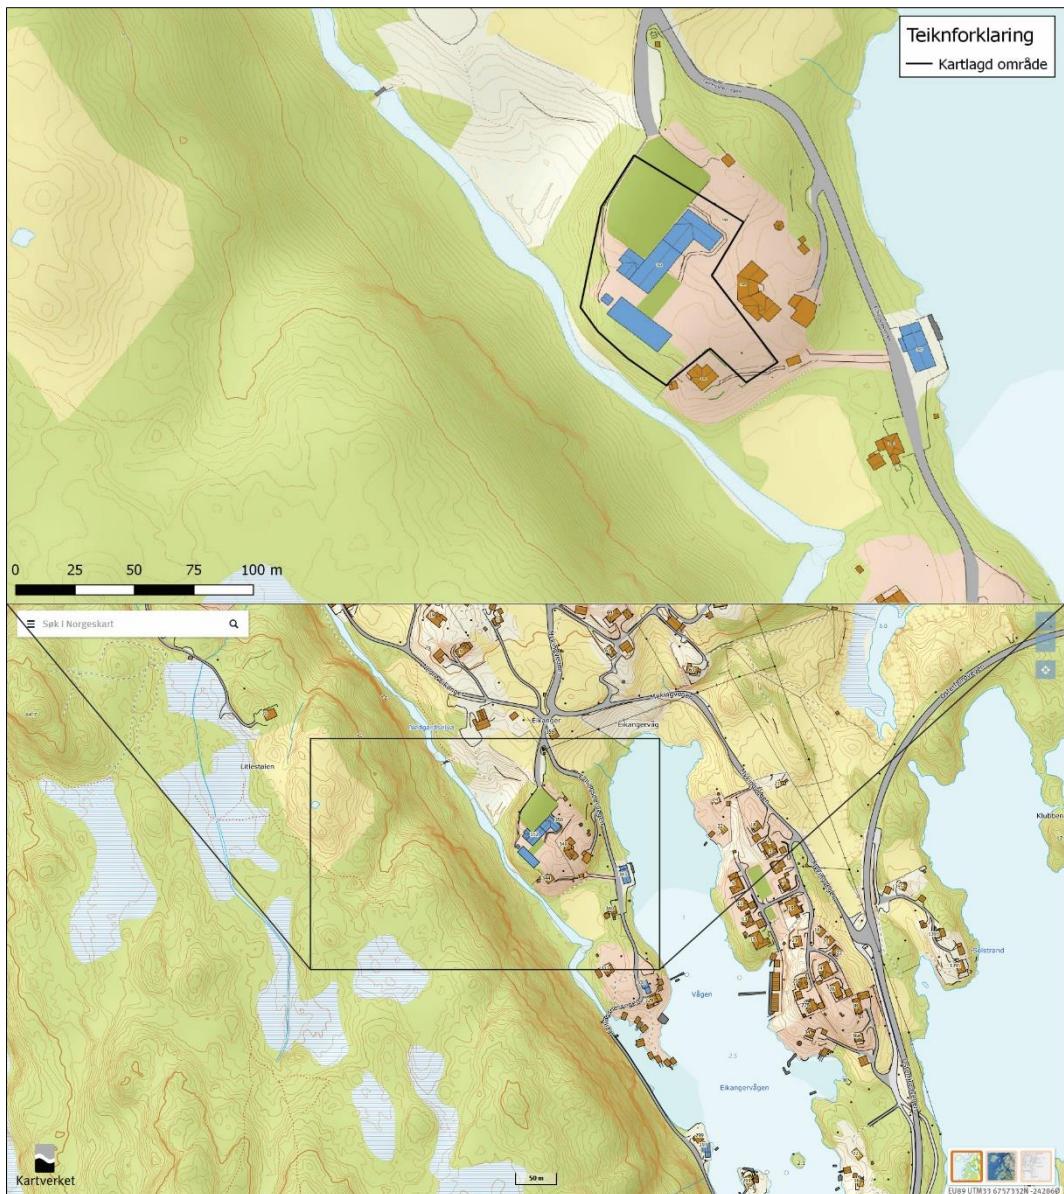
Figur 1: Det kartlagde området består av delar av eigedom med gbnr. 213/6 ved Eikanger skule i Lindås kommune.

Det kartlagde området, som skredfarevurderinga gjeld for, består av del av eigedom med gards- og bruksnummer 213/6 ved Eikanger skule i Lindås kommune. Figur 1 viser plassering og avgrensning til det kartlagde området. Undersøkingsområdet består av det kartlagde området og nærliggande område som kan påverka skredfare i kartlagd område.

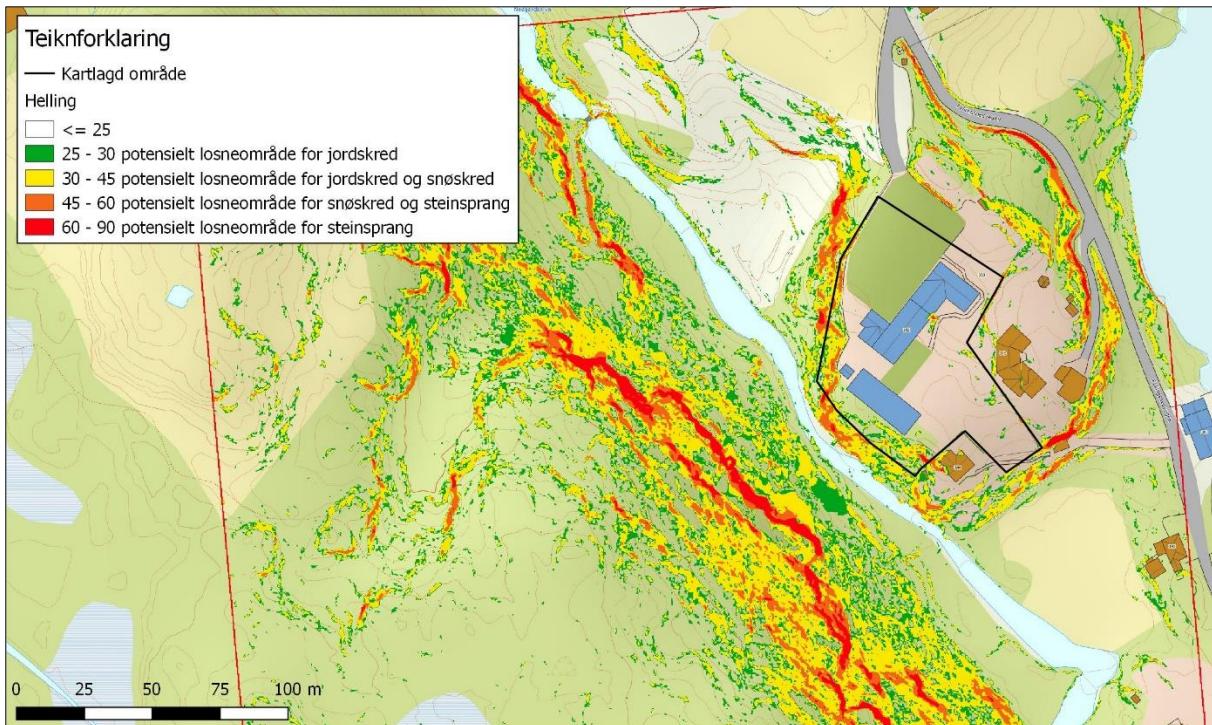
Figur 2: Hellingskart for kartlagd område og områda rundt.

Skuleplassen ligg i eit relativt flatt område på eit lite platå mellom Nedgardselva og Eikangervågen. Skråninga sørvest for Nedgardselva har varierande helling frå relativt flate område til tilnærma vertikale fjellhamrar parallelt med skråninga. Figur 2 viser hellingskart over skuleplassen og tilstøytande terrengr.

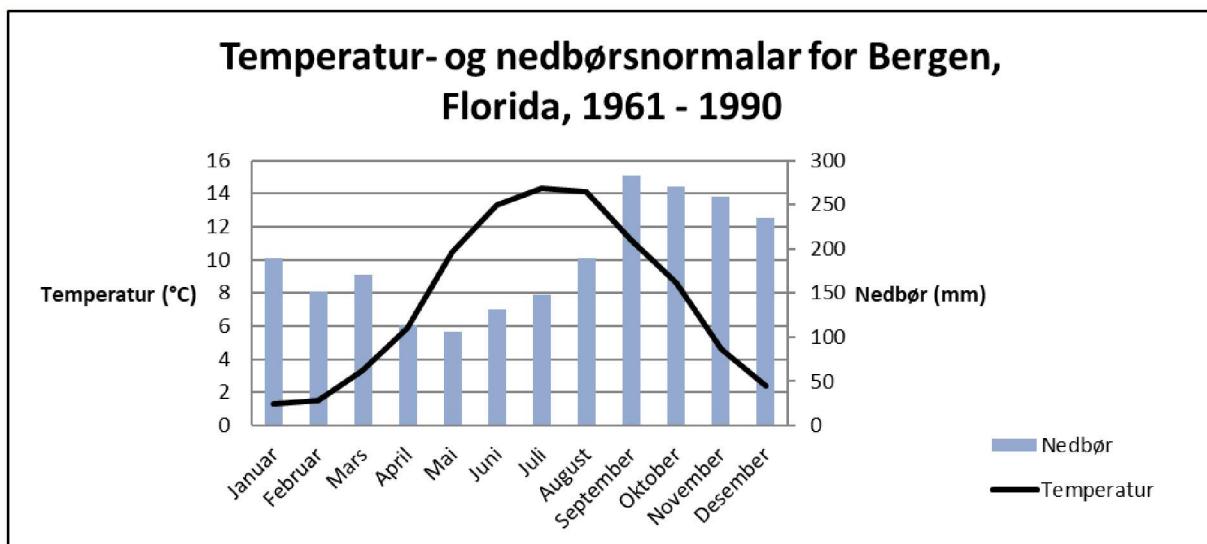
Figur 3: Temperatur- og nedbørsnormalar frå Meteorologisk institutt. Statistikken er henta frå stasjon 50540 Bergen - Florida (12 m o.h.). Data er henta frå klimaperioden 1961 - 1990 og årsnormalen for nedbør har i løpet av denne perioden vore 2250 mm. Årsnormalen for temperatur har vore 7,6 °C gjennom same perioden.

Meteorologisk institutt har hatt operative værstasjonar på ulike stader i Hordaland i lang tid. Det er her henta temperatur- og nedbørsdata frå stasjonen på Bergen - Florida, stasjon 50510 (12 m o.h.), som ligg i Bergen sentrum. Det er henta data frå førre klimaperiode, 1961 – 1990, og dette gjer ein god peikepinn på klimaet i området i siste del av 1900-talet. Årsnormalen for nedbør i denne perioden har vore 2250 mm, og årsnormalen for temperatur har vore 7,6 °C i same periode Figur 3. Lindås har eit typisk kystklima med milde vinrar.

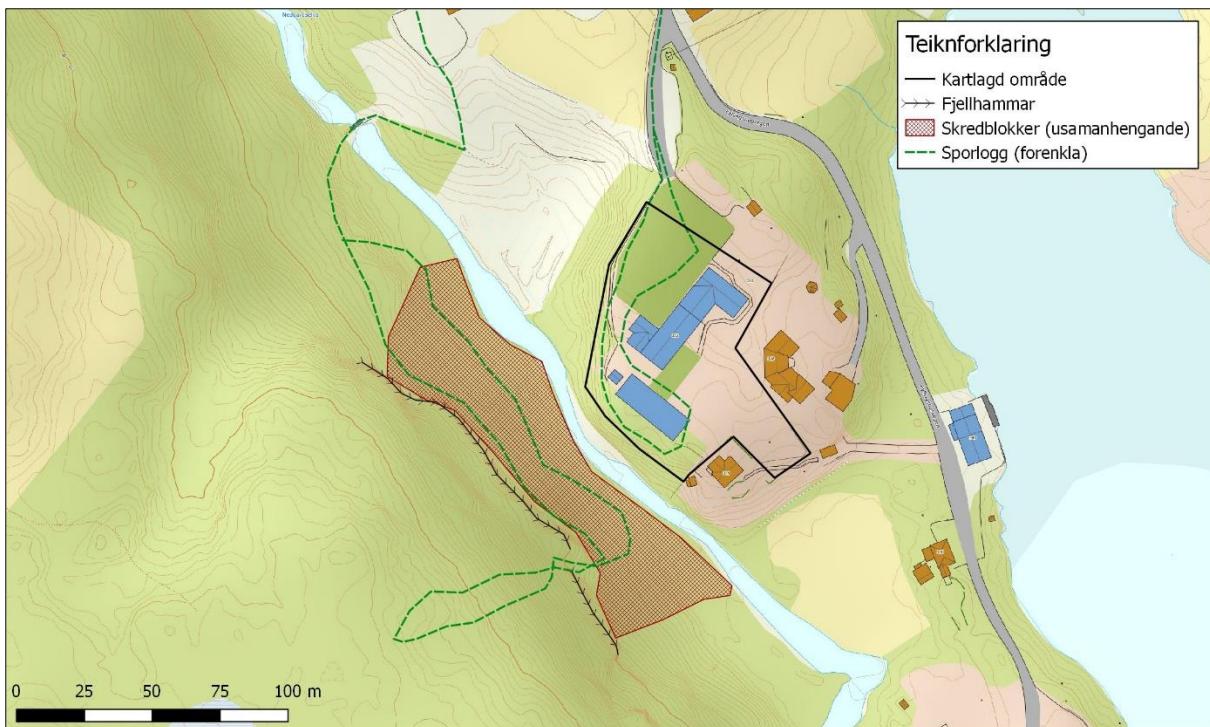
Figur 4: Registreringskartet viser feltobservasjonane som er relevante for skredfarevurderinga.

Registreringskartet (Figur 4) viser observasjonar som er relevante for skredfarevurderinga. Kartet viser fjellhamrar som fungerer som kjeldeområde for steinsprang, skredblokker og sporlogg.

Det einaste høgareliggende området i nærleiken er skråninga sørvest for Nedgardselva, så steinsprangfaren avgrensar seg til dei bratte fjellhamrane i skråninga. Synfaringa viste at overflata til fjellet er oppsprokke og at det kan rasa ut blokker herifrå. Ferske steinsprangblokker vart observert tett inntil kjeldeområda, mens blokkene som låg ned mot elva såg ut til å vera eldre. På grunn av dei relativt låge hamrane og topografien nedanfor vil truleg steinspranga stoppa i kort avstand frå kjeldeområda, og vil uansett ikkje nå lenger enn til elva.

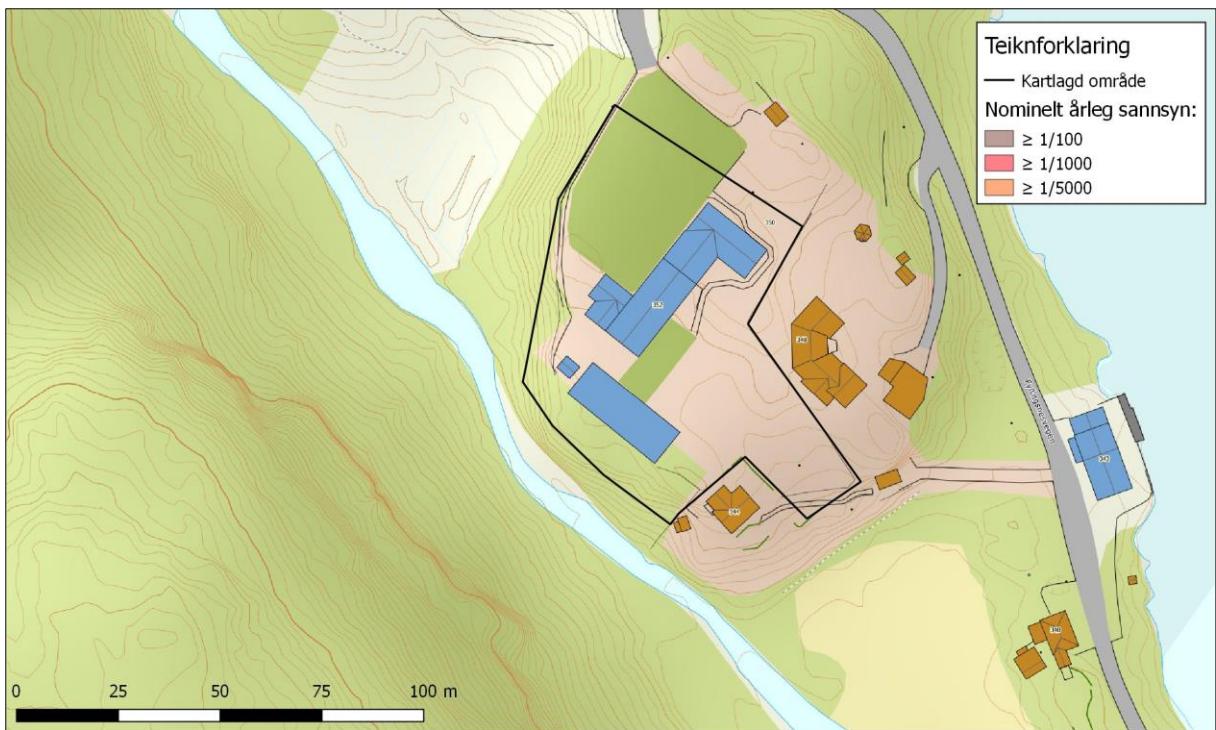
Figur 5: Faresonekart for det kartlagde området. Nominelt årleg sannsyn er lågare enn 1/5000.

Skredfarevurderinga ovanfor viser at årleg sannsyn for dei ulike skredtypane er lågare enn 1/5000 per år. Nominelt årleg sannsyn for skred vert òg vurdert til å vera lågare enn 1/5000 per år. Heile det kartlagde området oppfyller krava til tryggleiksklasse S3 i TEK17.

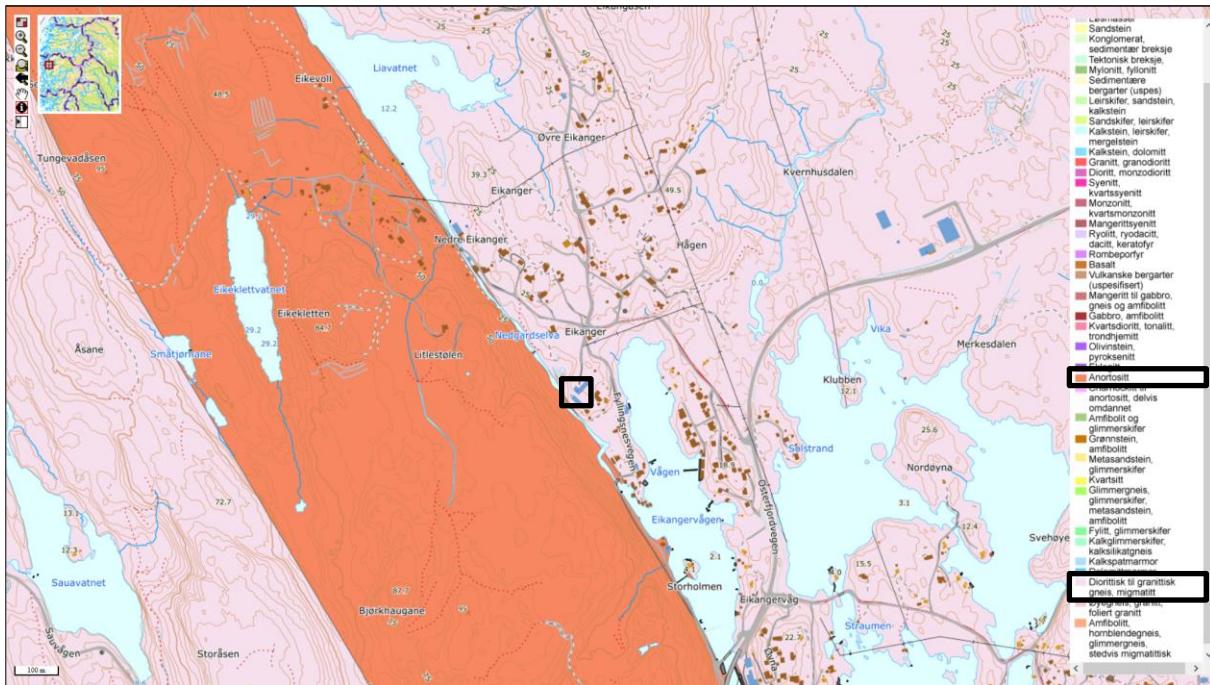
Figur 6: Berggrunnskartet til NGU viser at i kartlagd område (svart omriss) er det diorittisk til granittisk gneis. Elva går langs ei bergartsgrense og sørvest for denne er det anortositt.

Berggrunnen i det kartlagde området er av NGU kartlagd som diorittisk til granittisk gneis. Nedgardselva renn langs ei bergartsgrensa og i skråninga sørvest for elva er det kartlagd anortositt. I denne skråninga er det bratte fjellhamrar med høgde opp mot 7 m. Overflata viser sprekker og det er fare for utrasing av blokker. I heile skråninga ned mot elva ligg det eldre skredblokker i eit usamanhengande dekke. Enkelte av desse har storleik på over 4 m^3 . Det er hovudsakleg mindre blokker enn dette som er i fare for å rasa ut frå fjellhamrane i dag.

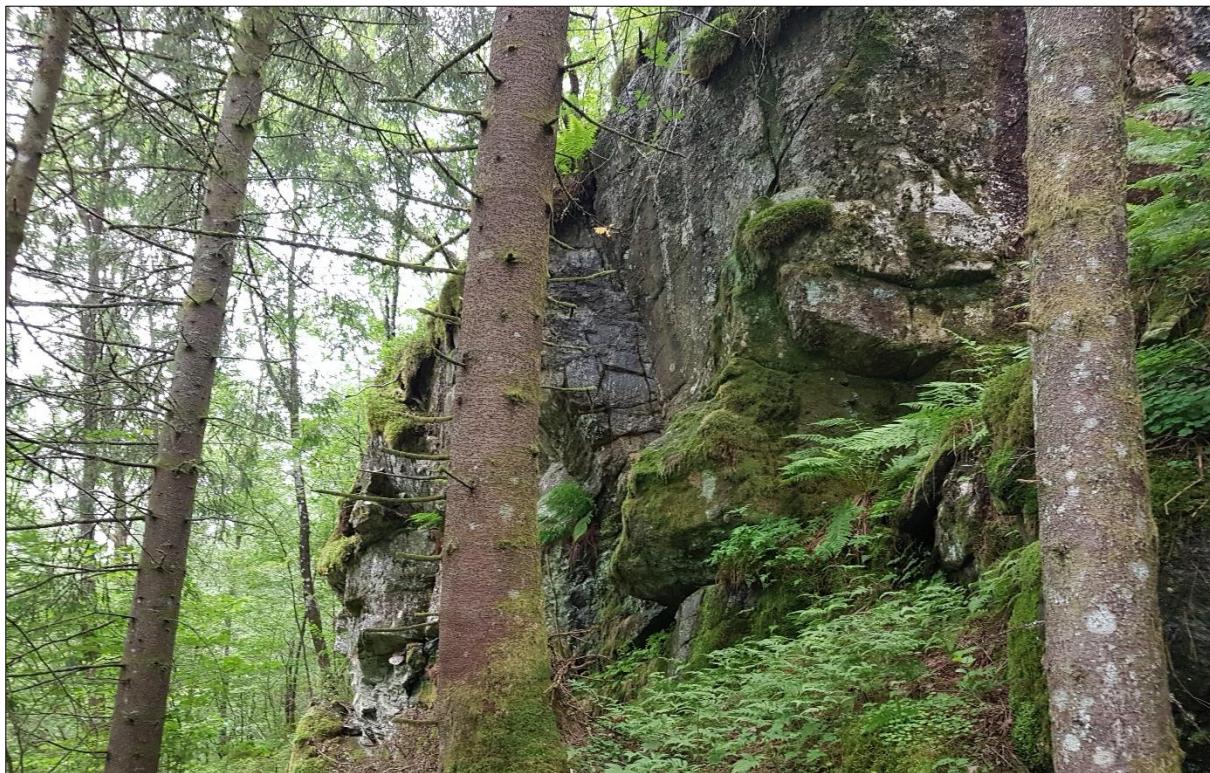
Figur 7: Bilete som representerer fjellhamrane i skråninga sørvest for Nedgardselva. Hamrane er opp mot 7 m høge.

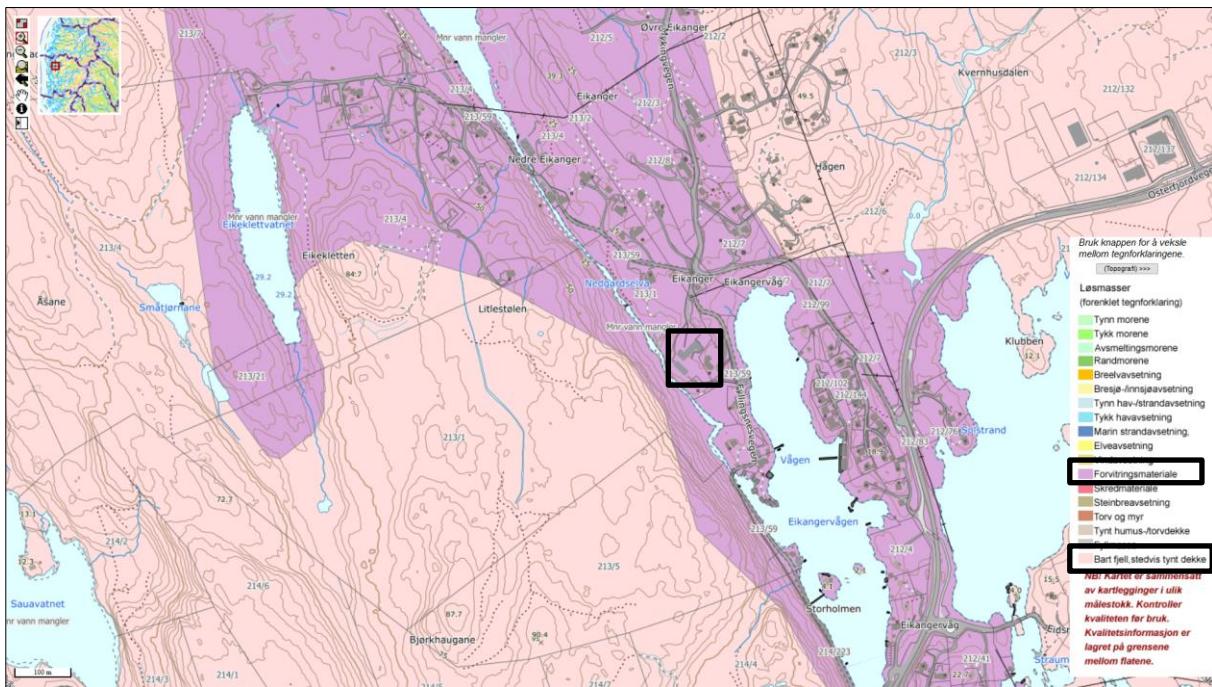
Figur 8: Lausmassekartet til NGU viser at kartlagd område (svart omriss) er kartlagd som forvitningsmateriale. Ovanfor skrånninga i sørvest er det bart fjell.

Lausmassekartet til NGU viser at skuleplassen og skråninga sørvest for Nedgarselva er kartlagd som forvitringsmateriale. Mot toppen av skråninga er det kartlagd bart fjell. Synfaringa viste at det er eit tynt lag av humus/organisk materiale i skråninga, i tillegg til eit usamanhengande dekke av skredblokker og forvitringsmateriale.

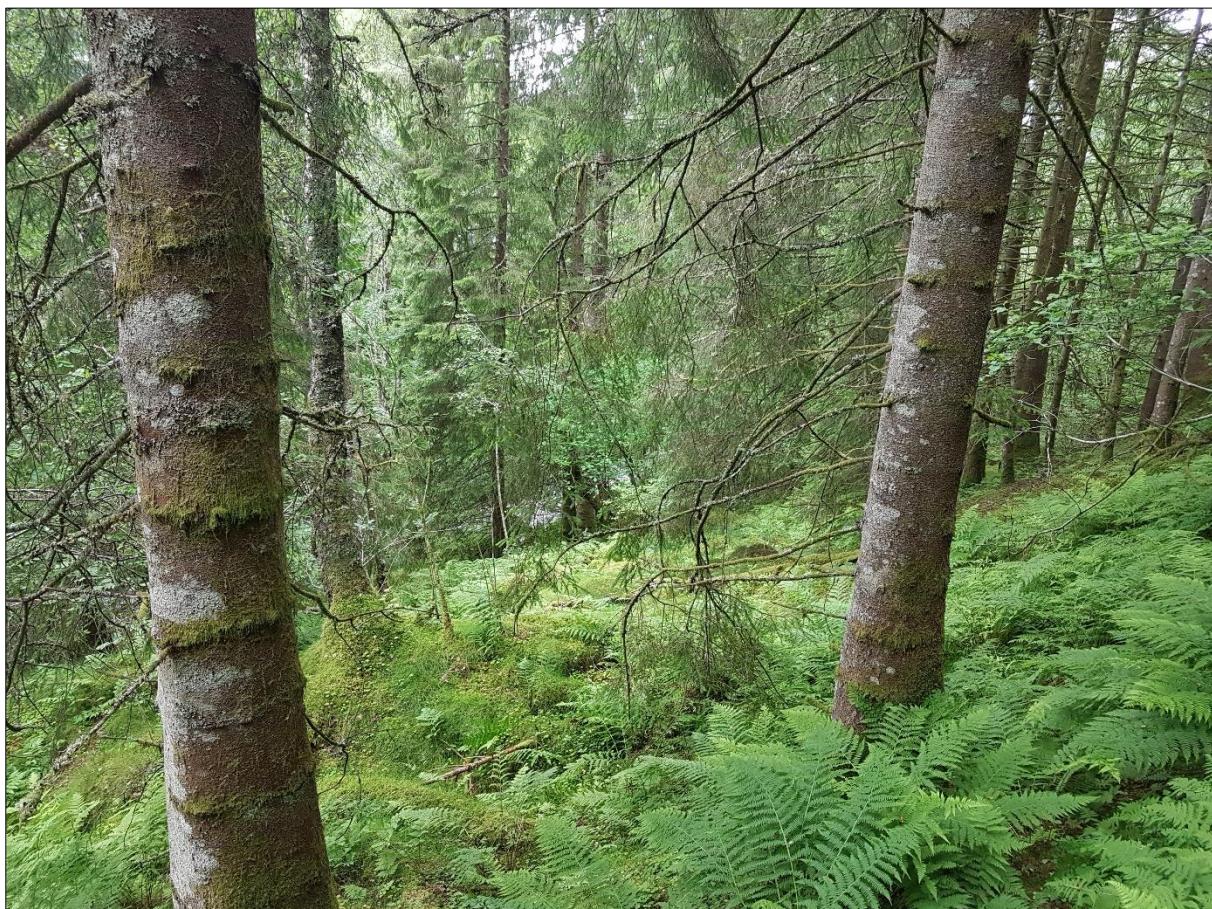
Figur 9: Bilete representerer det tynne lausmassedekket som består av humus/organisk materiale og skredblokker over fast fjell.

Lausmassekartet til NGU viser at heile skråninga er kartlagd som forvitningsmateriale. Synfaringa viste at lausmassane består av eit tynt lag organisk materiale over fast fjell, med usamanhengande dekke av skredblokker. Det er ingen vassvegar i skråninga og hellingskaret viser at skråninga er kupert, så områda som er bratte nok til utløysing av lausmasseskred er små og avgrensa. Dette gjer at det berre er fare for mindre utrasingar av lausmateriale og ingen større lausmasseskred med skadepotensiale. Slike lausmasseskred vil ikkje kunne nå forbi elva og opp skråninga på motsett side.

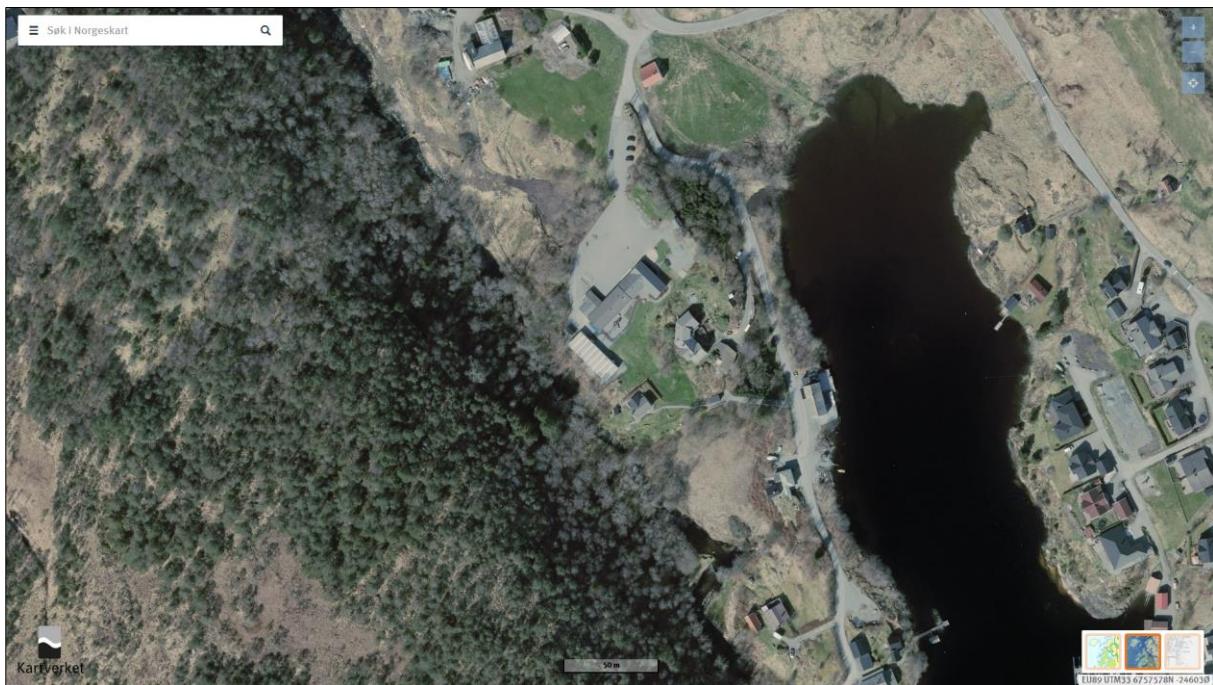
Figur 10: Flyfoto over Eikanger skule og områda rundt. Skråninga sørvest for Nedgarselva er dekka av tett blandingsskog.

Kartleggingsområdet ved skuleplassen er utan skog. Skråninga ned til og på motsett side av Nedgarselva er dekka av tett blandingsskog. Slik skogen er i dag vurderer me at den vil vera med på å bremsa steinsprang frå fjellhamrane på sørvestsida av Nedgarselva, slik at utløpsdistansen vert kortare enn om skråninga var utan skog.

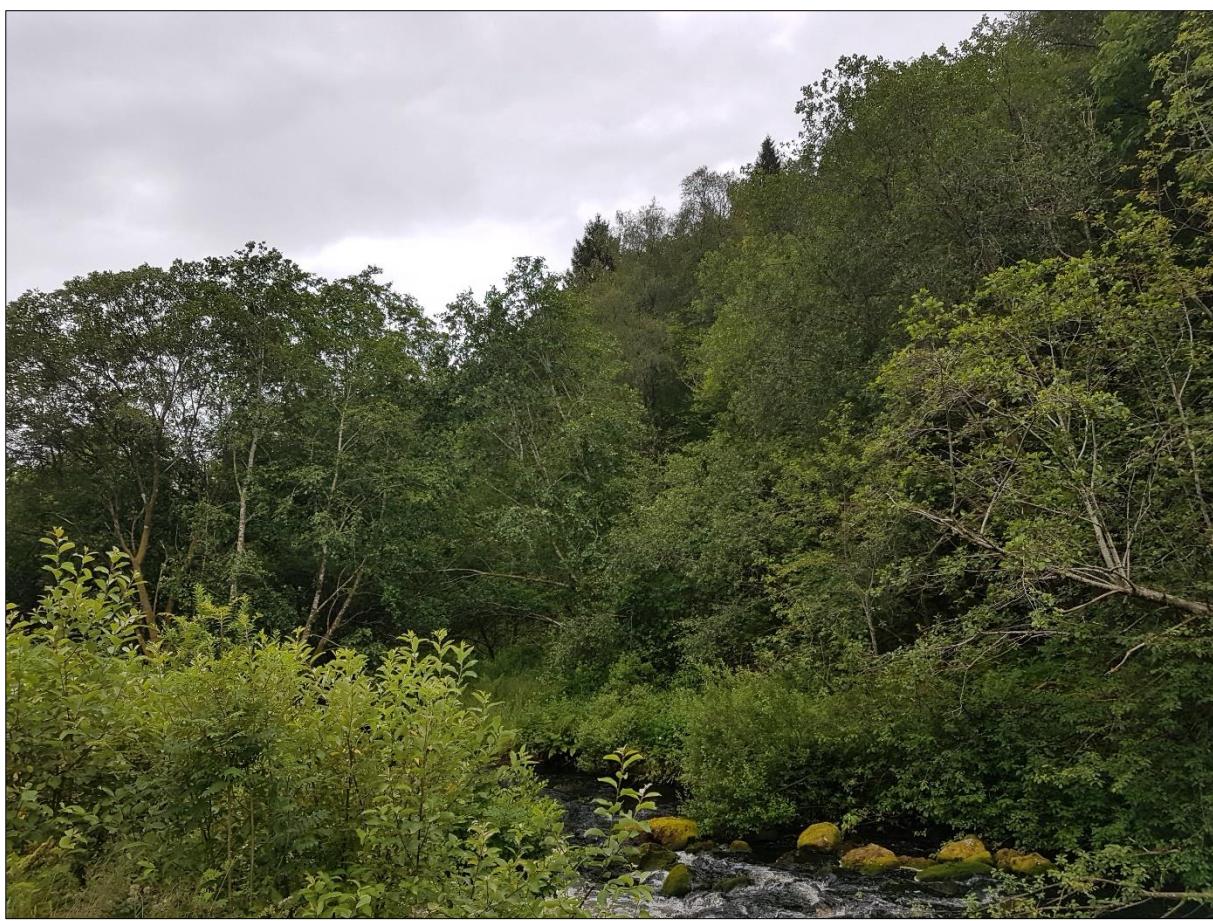
Figur 11: Bilete tatt frå bruа over Nedgarselva og sør austover. Skråningane på begge sider av elva er dekka av tett blandingsskog.

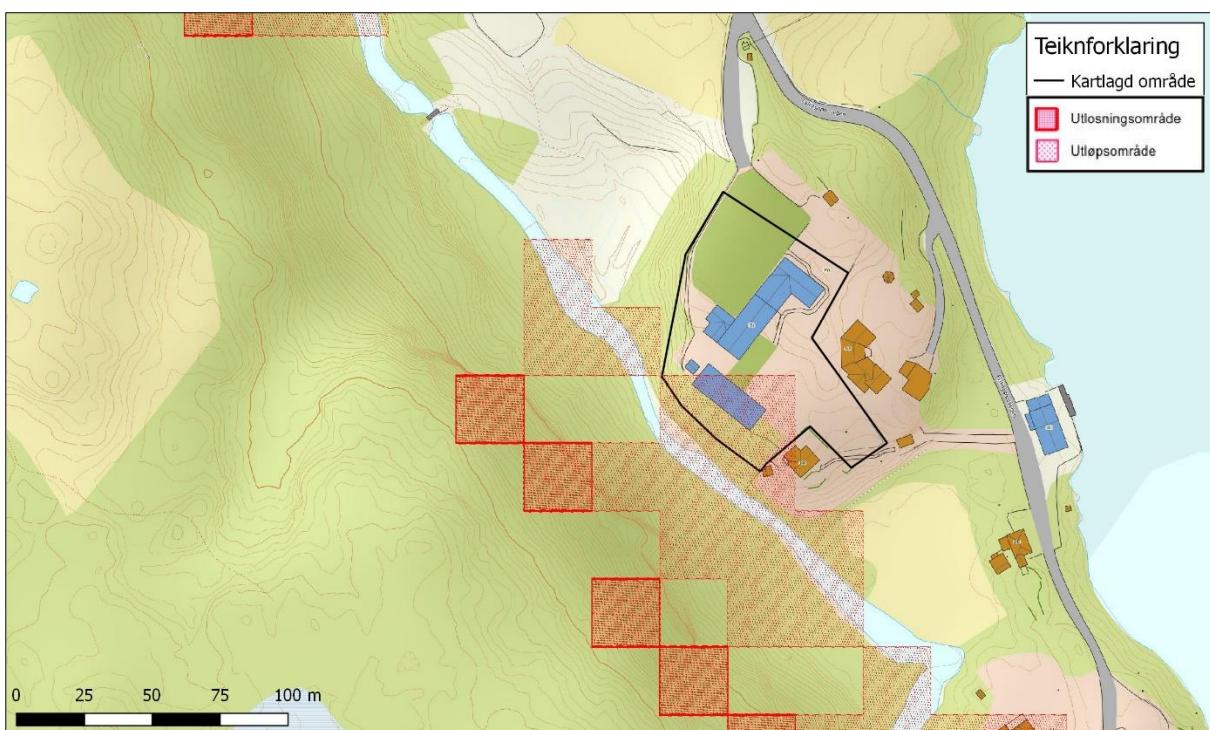
Figur 12: Aktsemdkart for snøskred viser at det er eit potensielt losne område for snøskred i skråninga sørvest for Nedgardselva, og at modellert utløpsområde når bort til paviljongen på skulen.

Aktsemdkarta til NVE viser at det er eit potensielt losneområde for snøskred i skråninga sørvest for Nedgardselva, og at utløpslengda når inn på skuleplassen der paviljongen er. Dette er modellering basert på topografi frå kart med relativt låg oppløysing. Sidan det er relativt kort avstand frå potensielt kjeldeområde til paviljongen, har ikkje modellen plukka opp dei lokale topografiske tilhøva mellom her, det vil sei at det er ei elv og ein oppoverbakke opp til skuleplassen. Modellen tar heller ikkje omsyn til klima eller vegetasjon. Klimastatistikken viser at det knapt er snø i området og hellingskartet basert på laserskanna data viser at det ikkje er større samanhengande losneområde for snø i skråninga. Eventuelle snøskred vil vera sjeldne og av liten storleik, og vil ikkje kunne nå forbi elva.

På karta til NVE m.fl. er det ikkje merka aktsemdområde for steinsprang eller jord- og flaumskred. Det er eit potensielt losneområde for snøskred i skråninga sørvest for Nedgardselva, og modellert utløpsområde når bort til paviljongen.
