# NOTAT-RIG\_N01\_A01

KUNDE / PROSJEKT Masfjorden kommune <u>Detaljreguleringsplan for Storeskjeret</u>	PROSJEKTLEDER  Linn Therese Heienberg	DATO 11.05.2021
PROSJEKTNUMMER 10223834	OPPRETTET AV Linn Therese Heienberg	REV. DATO
UTARBEIDET AV  Linn Therese Heienberg	SIGNATUR <i>Linn Therese Heienberg</i>	KONTROLLERT AV Reza Babadi
		SIGNATUR <i>Reza Babadi</i>

## Geoteknisk vurderingsnotat

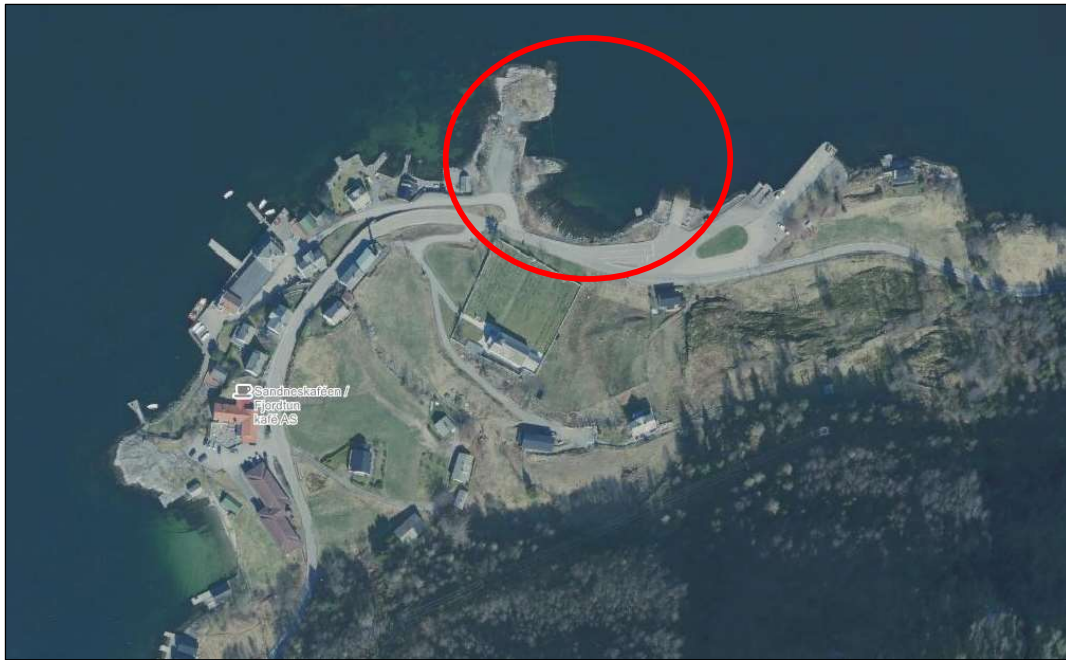
Figur 2: Flyfoto der planområdet er markert i rød sirkel (kilde: <https://kart.1881.no/>).

Sweco Norge AS er engasjert av Masfjorden kommune for geotekniske vurderinger i forbindelse med detaljreguleringsplan for Storeskjeret på Sandnes i Masfjorden kommune. Oversiktskart over planområdet er vist i Figur 1 og flyfoto i Figur 2. Foreliggende notat inneholder en innledende vurdering av grunn- og fundamenteringsforhold basert på observasjoner fra utført befarings, en innledende vurdering av områdestabilitet basert på tilgjengelig grunnlag samt vurdering av behov for grunnundersøkelser i/ved planområdet.

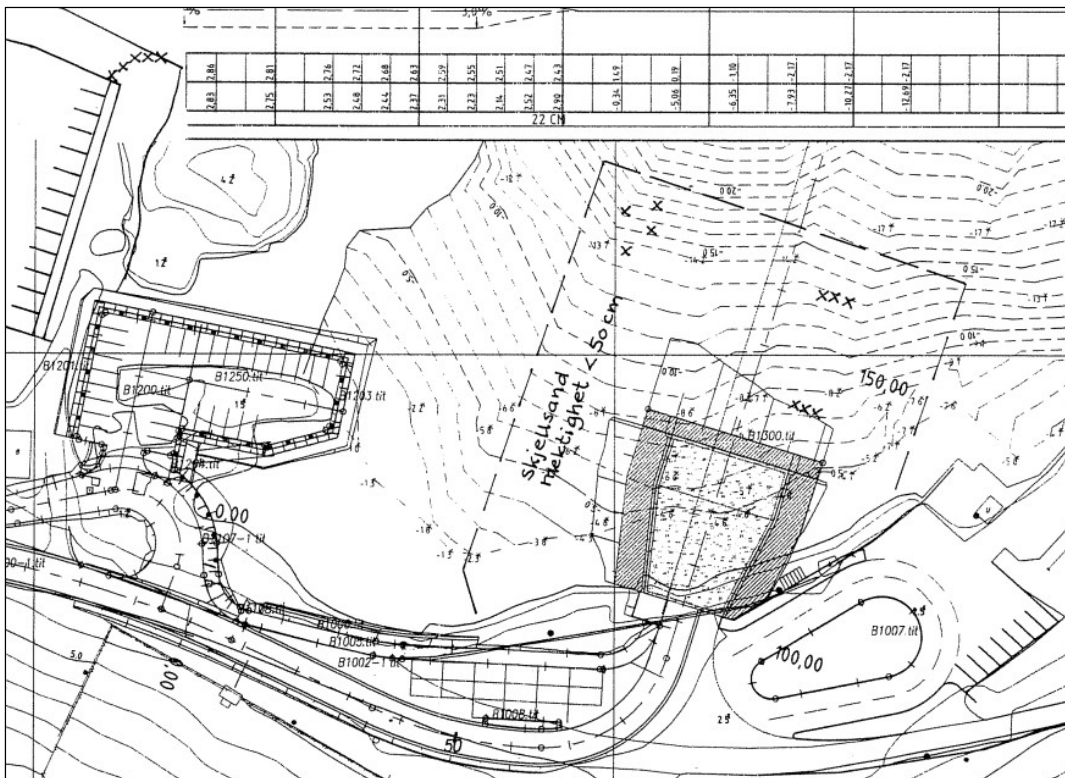
I tillegg til sonderingene er det utført dykking i området, der bart fjell er observert flere steder (markert med xxx i Figur 5 og Figur 6). Det oppgis videre at overdekningen til fjell i boringene varierer fra 0,5 – 1,0 m.

Figur 6: Utklipp fra boreplan som viser nærbilde av observert synlig fjell i nærheten av planområdet for Storeskjeret (markert med xxx) [2].

Observert berg i dagen i dykkerundersøkelse beskrevet i kap. 3.1 vil være gunstig med tanke på områdestabilitet under vann.

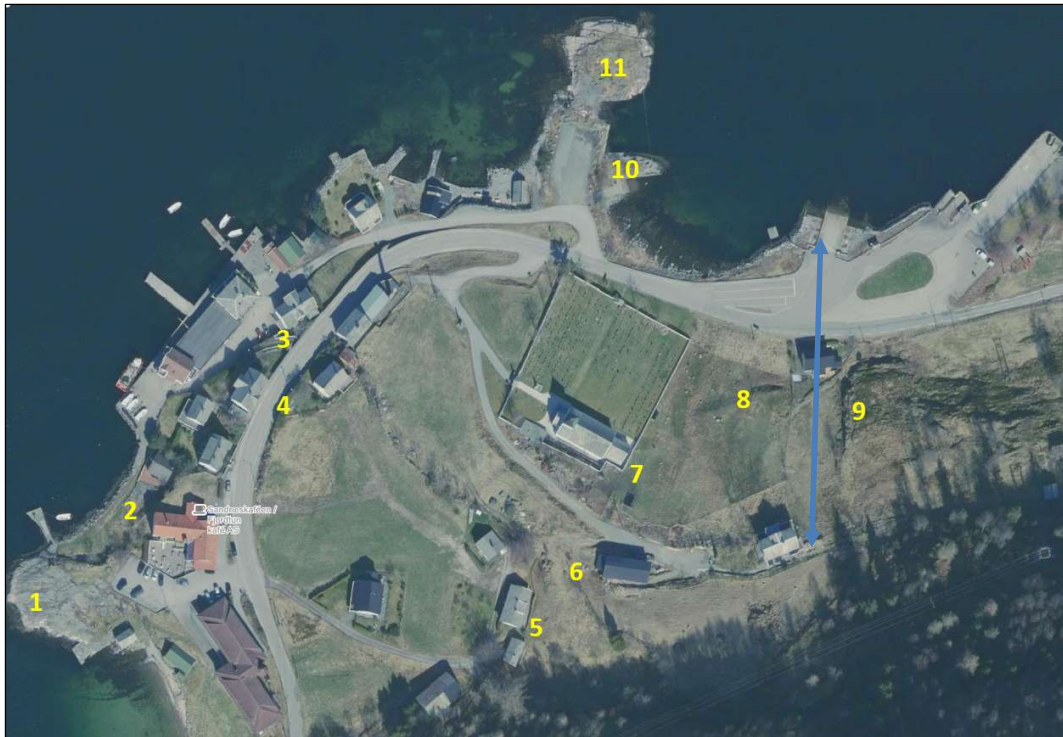
Det ble observert berg i dagen eller antatt berg i dagen/antatt små løsmassemekktigheter over berg flere steder i/ved planområdet. En oversikt over områder med berg i dagen/antatt små løsmassemekktigheter over berg er nummerert og vist i Figur 7 og bilder fra befaring for noen av de respektive områdene er vist i Figur 8 - Figur 12. Ved Storeskjeret, der aktuelt tiltak sannsynligvis vil bli plassert, er det observert en steinfylling mellom to områder med oppstikkende berg (område 10 og 11 i Figur 7). Sweco kjenner ikke til detaljer om hvordan steinfyllingen ble etablert.

På befaringen møtte Sweco på to grunneiere i området, en av de som eide store deler av arealet ved planområdet. Sweco forhørte seg om sistnevnte kjente til elver/bekker i området, hun oppga at det ikke var noen elver/bekker i dagen, men at det var vannføring i et område i østlige del av planområdet, se blå pil i Figur 7. Sweco hadde ikke tilgang til dette området ettersom det hovedsakelig var inngjerdet for beitedyr, men kunne ikke se synlige elver/bekker i planområdet.

Figur 7: Flyfoto der områder med synlig berg i dagen/antatt små løsmassemektheter over berg er nummerert. Bilder fra befaring for noen av de respektive områdene er vist i Figur 8 - Figur 12 (kilde: <https://kart.1881.no/>). Blå pil indikerer området for elv/bekk som hovedsakelig går under bakken ifølge grunneier.

Følgende vurdering av fundamenteringsforhold er basert på planer for området beskrevet i kap.2. Eksakt plassering av bygg er etter det Sweco kjenner til ikke bestemt, men det vil sannsynligvis plasseres nær Storeskjeret, der det er observert oppstikkende berg i dagen på to steder og med en steinfylling mellom (se kap. 3.2, område 10 og 11 i Figur 7 og Figur 12).

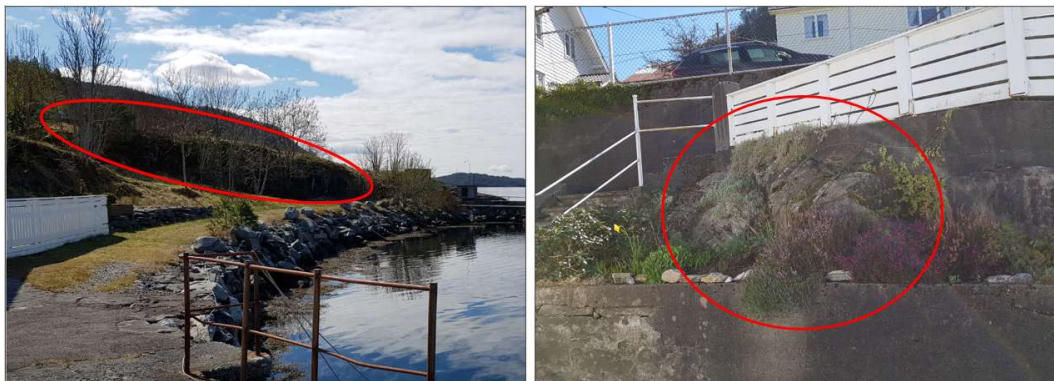
Figur 8: Bilder fra befaring 26.04.2021; til venstre fra område 2 og til høyre av område 3 i Figur 7. Antatt berg i dagen er indikert med røde sirkler.

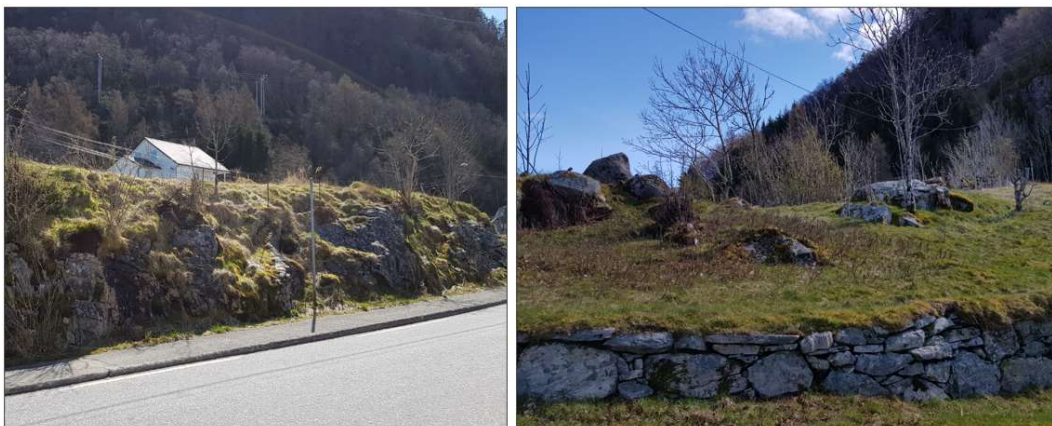
Figur 9: Bilder fra befarig 26.04.2021; til venstre fra område 4 og til høyre av område 5 i Figur 7.

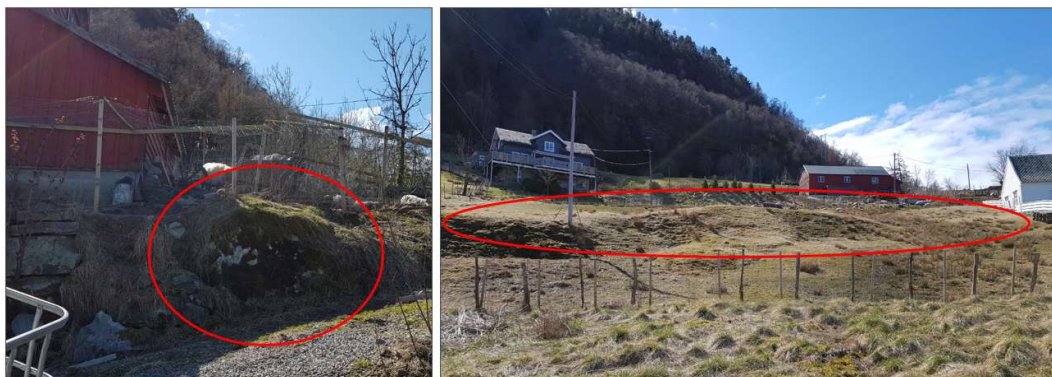
Figur 10: Bilder fra befarig 26.04.2021; til venstre fra område 6 og til høyre av område 7-8 i Figur 7. Antatt berg i dagen/små løsmassemektheter over berg er indikert i røde sirkler.

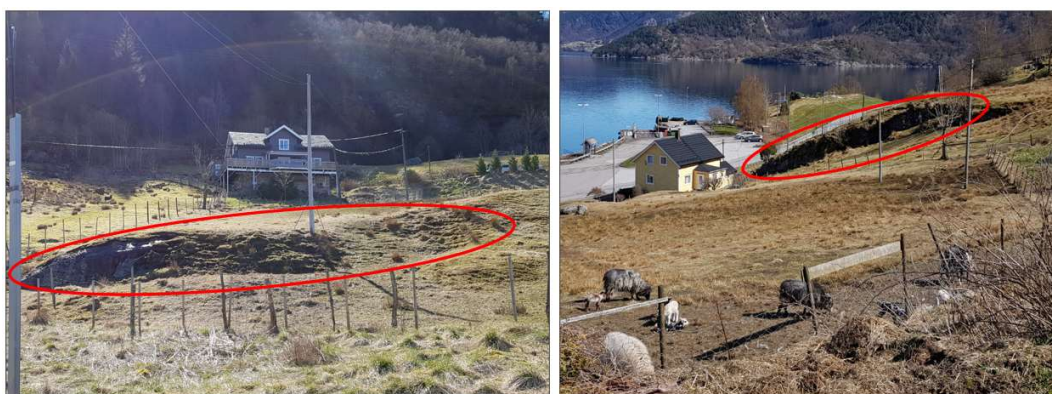
Figur 11: Bilder fra befarig 26.04.2021; til venstre fra område 8 og til høyre av område 9 i Figur 5. Antatt berg i dagen er indikert i røde sirkler.

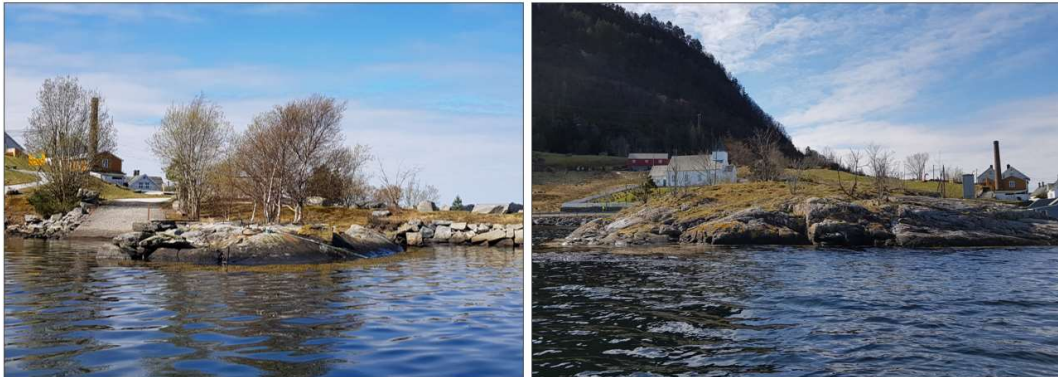
Figur 12: Bilder fra befaring 26.04.2021; til venstre fra område 10 og til høyre av område 11 i Figur 7.

Sweco v/ RIG kjenner ikke til detaljer om steinfyllingen.

Basert på tilgjengelig informasjon fra dykkerinspeksjon i nærheten av planområdet (se kap. 3.1), kan det være grunt til berg i sjøen ved planområdet. Dette kan undersøkes med en undervannsinspeksjon og deretter ved behov med geotekniske grunnundersøkelser fra sjø. Dersom det er grunt til berg kan direktefundamentering av bygget over steinfylling over berg være en aktuell løsning.

Dersom bygget skal plasseres på eksisterende fylling eller et annet sted som kan medføre negativt terrenginngrep anbefaler vi at det innledningsvis utføres en dykkerinspeksjon (som nevnt over). Behov for grunnundersøkelser fra sjø vil være avhengig av hva inspeksjonen avdekker. Dersom det hovedsakelig er bart fjell og stedvis tynt løsmassedekke nær planlagt tiltak vil det sannsynligvis ikke være behov for å utføre grunnundersøkelser fra sjø for å kunne vurdere *områdestabilitet*. Dersom det i tillegg er bart fjell ved evt. fyllingsfot vil det sannsynligvis ikke være behov for grunnundersøkelser fra sjø for å vurdere *fundamenteringsforhold*.

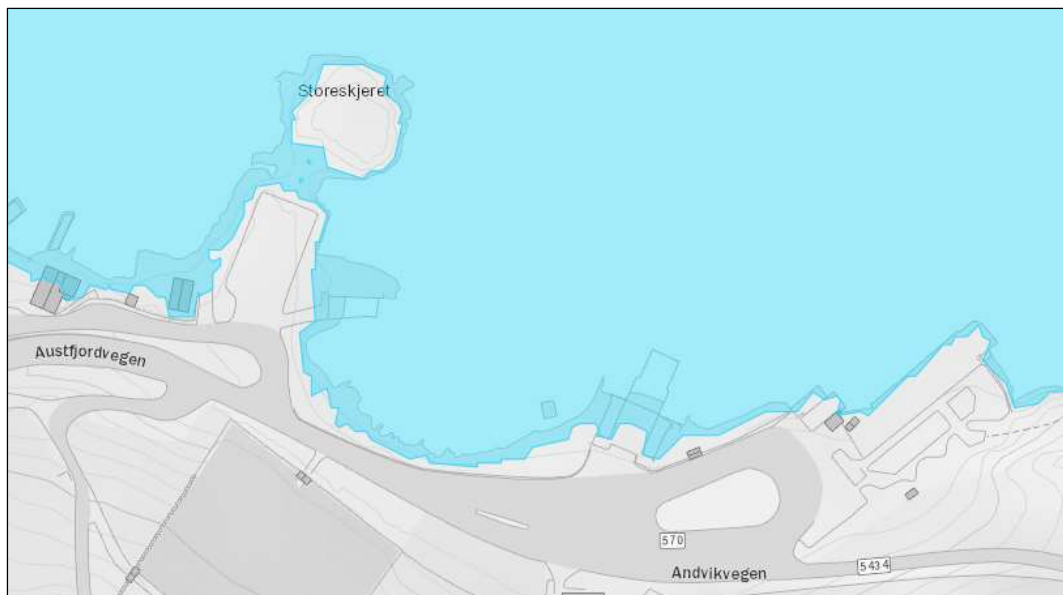
Planområdet ligger delvis innenfor NVEs aktsomhetsområder for flom [5], se Figur 13 – Figur 15.

Figur 13: Utklipp fra NVEs kart for flomaktsomhet [5] - stormflo med 20-års intervall.

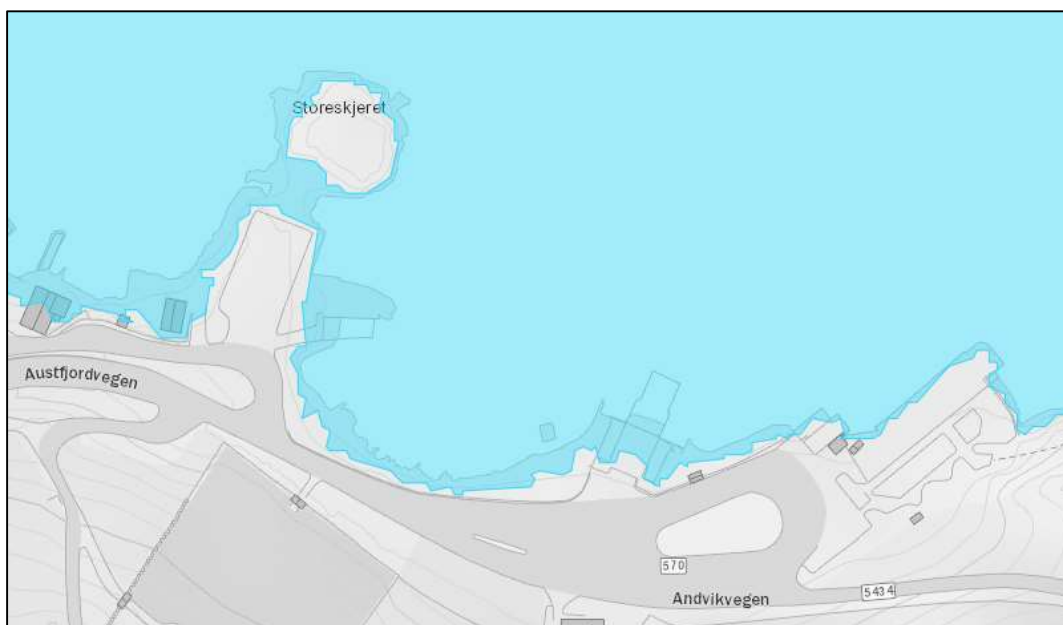
Figur 14: Utklipp fra NVEs kart for flomaktsomhet [5] - stormflo med 200-års intervall.

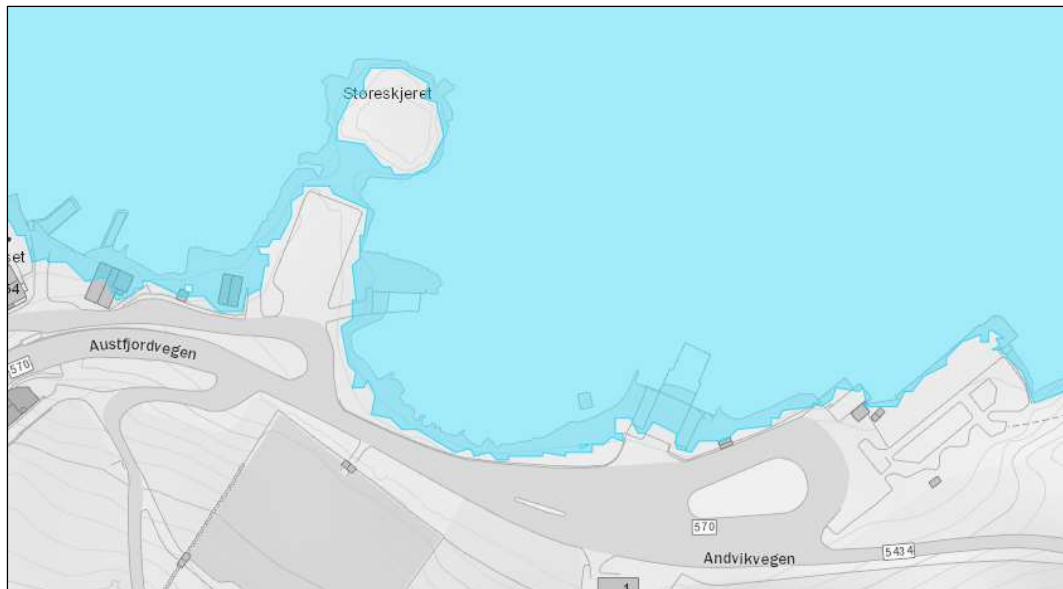
Figur 15: Utklipp fra NVEs kart for flomaktksomhet [5] - stormflo med 1000-års intervall.

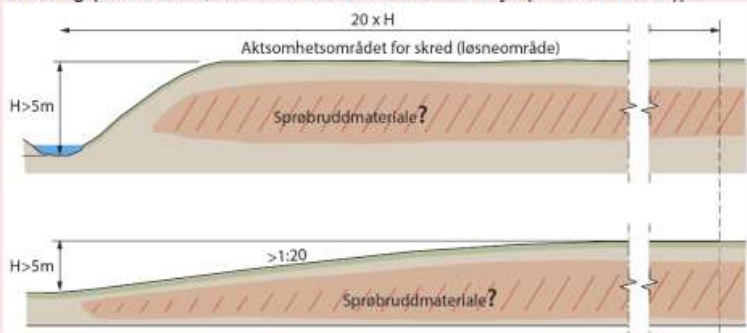
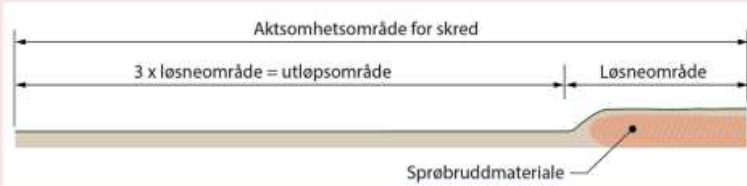
Figur 19: Utklipp fra NVEs kvikkleireveileder, Tabell 3.1 "Prosedyre for utredning av områdeskredfare", trinn 3.

<p style="text-align: center;"><b>Figur 3.1 Aktsomhetsområde for løsneområde</b></p> <p><b>b) Terreng som kan inngå i utløpsområdet for et skred:</b></p> <ul style="list-style-type: none"> <li>- 3 x lengden til løsneområdets lengde. Løsneområdet er enten en eksisterende faresone (steg 1) eller et aktsomhetsområde (steg 3a), <i>eller</i></li> <li>- Utløpssone som allerede er kartlagt (som er vist i NVEs temakart Kvikkleire (16))</li> </ul>

<p style="text-align: center;"><b>Figur 3.2 Aktsomhetsområde for skred som inkluderer utløpsområde</b></p> <p>Kriteriene a) og b) benyttes for å tegne opp aktsomhetsområder for områdeskred. En geotekniker kan gjøre en mer nøyaktig avgrensning av faresonen, dette inngår i prosedyrens del 2.</p> <p>Terrengkriteriene viser at også terreng som er helt flatt kan være utsatt for områdeskred. Derfor er det også nødvendig å vurdere hvilke skåninger et skred kan starte i utenfor eiendommen eller plangrensen.</p> <p><b>Dersom planlagte tiltak ligger i terreng som er innenfor et aktsomhetsområde, må det utredes videre av geotekniker iht. prosedyrens punkt 4-11.</b></p>

Terreng i/nær planområdet har jevnt hellende terreng brattere enn 1:20 samt høydeforskjell over 5 meter. Dette tilsier terreng som kan være utsatt for områdeskred iht. Figur 19.
