OPPDRAAG	<b>Andvikvegen</b>	DOKUMENTKODE	10225308-01-RIGberg- NOT-001
EMNE	Vurdering av skråning ovenfor planlagt fritidsbolig	TILGJENGELIGHET	Åpen
OPPDRAAGSGIVER	<b>Stian Presttun</b>	OPPDRAAGSLEDER	Asbjørn Øystese
KONTAKTPERSON	Stian Presttun	SAKSBEHANDLER	Asbjørn Øystese
KOPI		ANSVARLIG ENHET	10233013 Bergteknikk Vest

## Vurdering av skråning ovenfor planlagt fritidsbolig

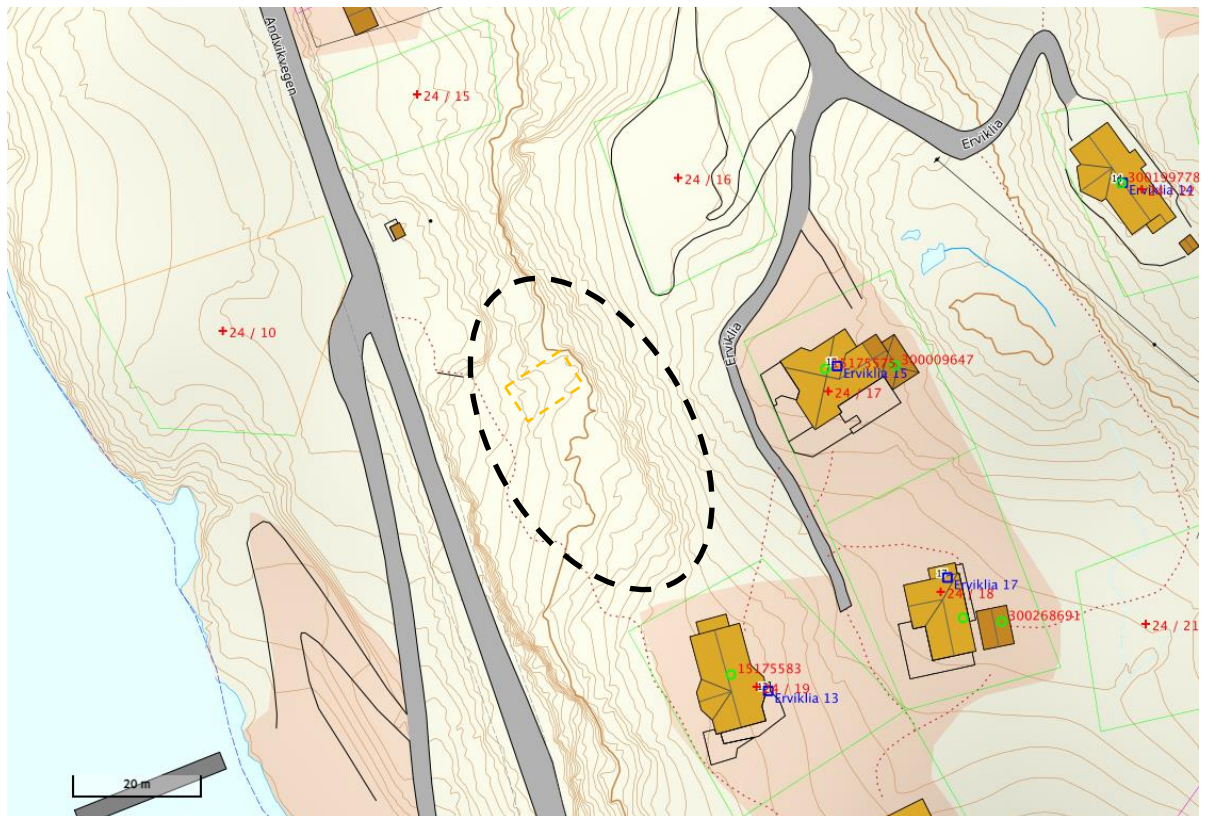
Figur 1. Område i terrenget som er vurdert (se svartstiplet ellipse). Fritidsboligen skal føres opp omtrent i oransjestiplet rektangel mellom gnr. 24 bnr. 15 og gnr. 24 bnr. 19.

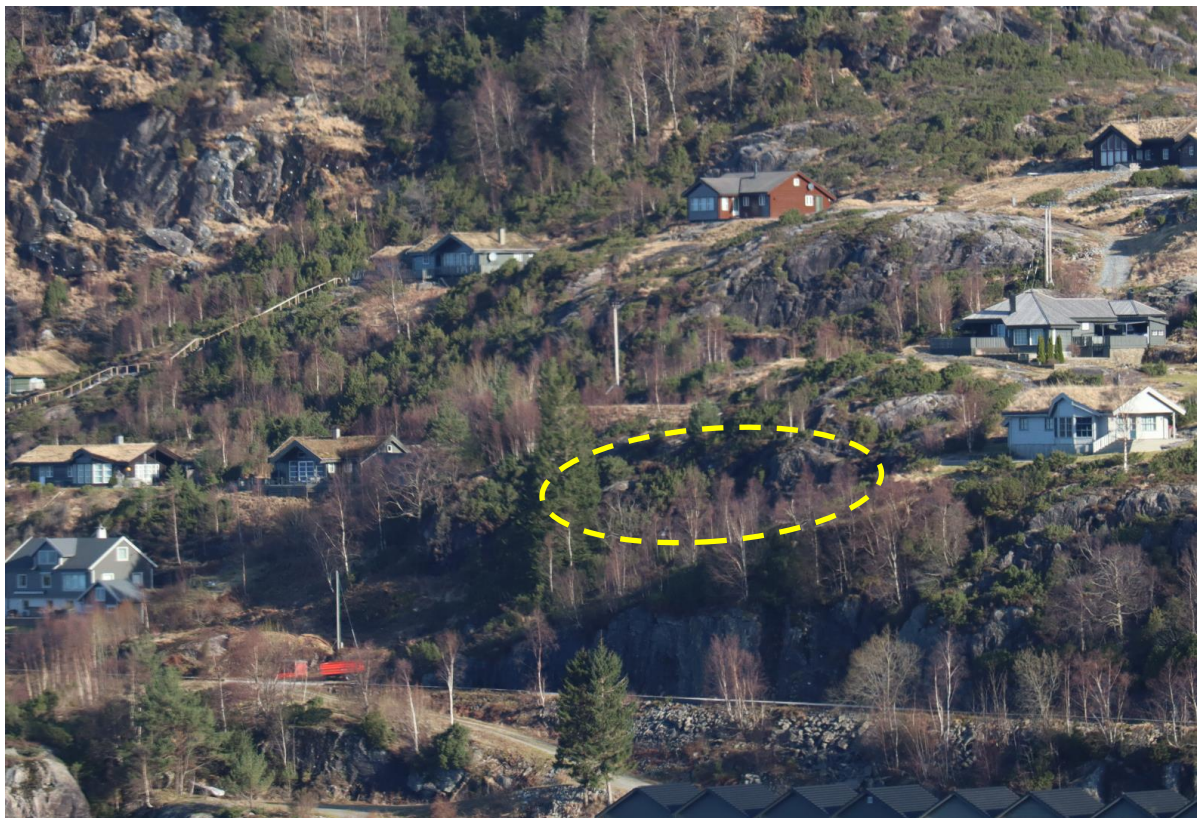
Figur 2. Vurdert skråning bak tomt hvor det planlegges for fritidsbolig. Bildet er tatt mot nordøst med zoomlinse.

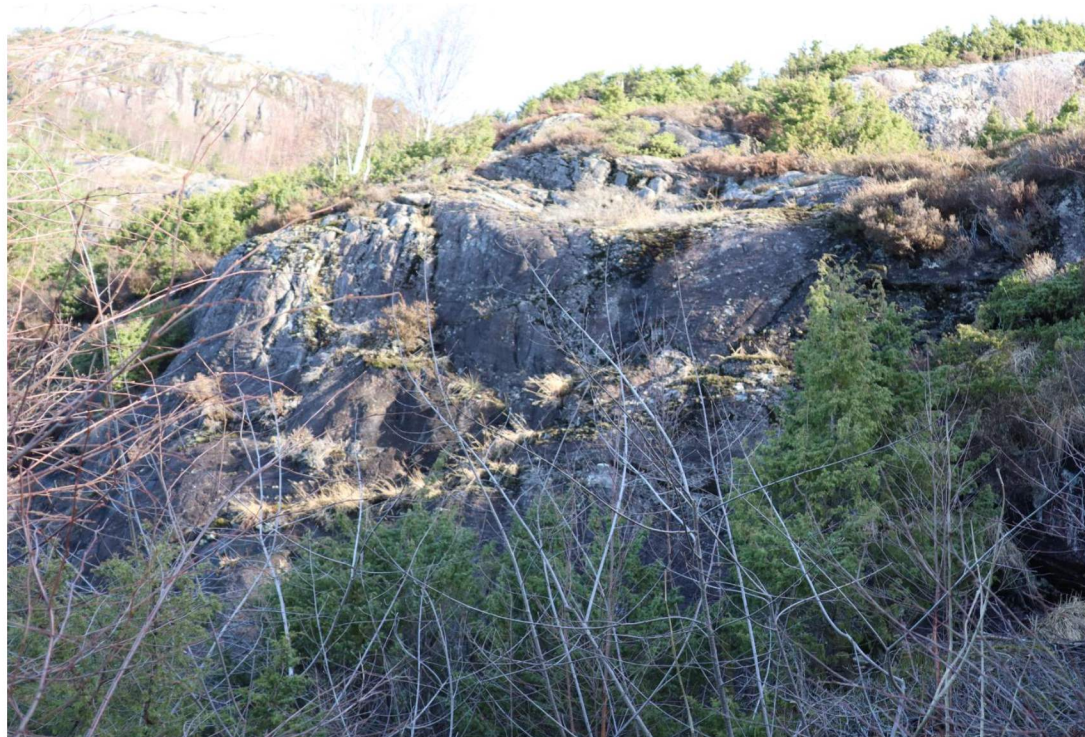
Skråningen/bergsvaet rett i bakkant av den planlagte fritidsboligen vurderes til å ha god motstand mot forvitring, og totalstabiliteten i berget vurderes til å være god, se bilde 3. Det er avdekket en enkeltstående bergblokk helt nord på tomten som vurderes som stabil og utgjør ingen fare for den planlagte fritidsboligen, men den skal uansett tas ned med gravemaskin under grunnarbeidene, se bilde 4. Det er ikke observert andre avløste blokker eller steiner i skråningen. Nedenfor skråningen er det ikke observert steinsprangavsetninger.

Figur 3. Stabilt berg i skråningen på tomten.

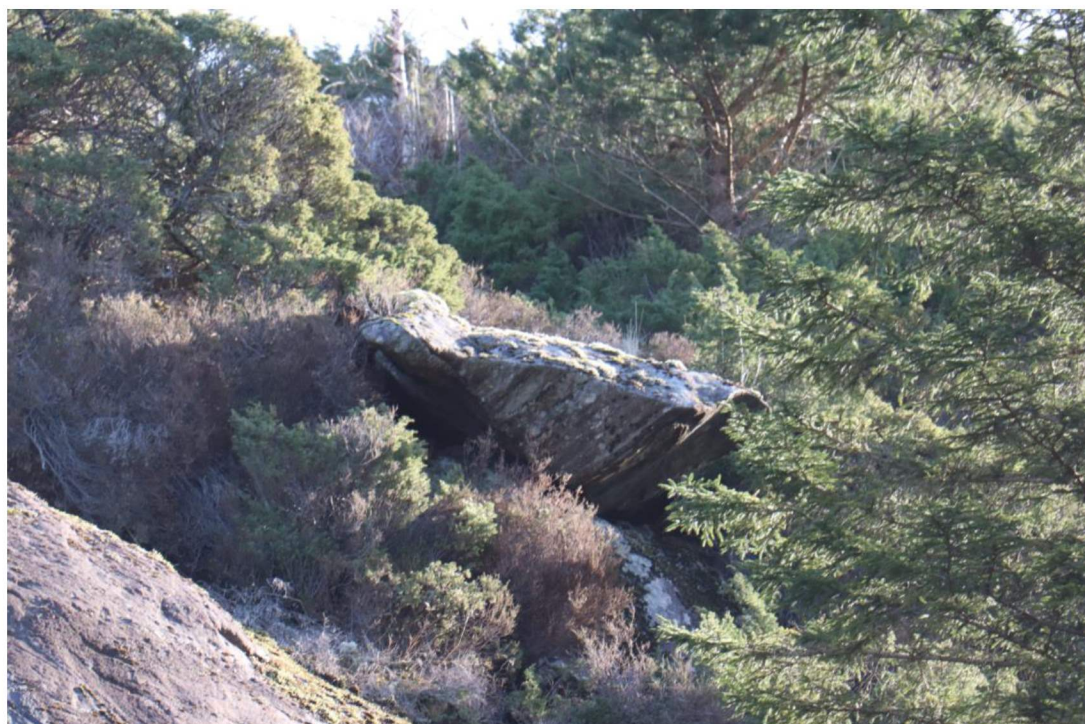
Figur 4. Enkeltstående bergblokk nord på tomten som skal fjernes med gravemaskin.

Multiconsult Norge AS har foretatt en stabilitetsvurdering av forholdene i skråningen ovenfor tomt hvor det planlegges å føre opp en fritidsbolig ved Andvikvegen i Masfjorden kommune. I skråningen er det observert en enkeltstående bergblokk helt nord på tomten som skal fjernes. Berget/skråningen vurderes ellers som stabil.
