Skredfarevurdering for G/Bnr. 12/12, Kvamsdalen 102, 5986 Hosteland, Masfjorden  
Kommune

# Skredfarevurdering for G/Bnr. 12/12, Kvamsdalen 102, 5986 Hosteland, Masfjorden Kommune

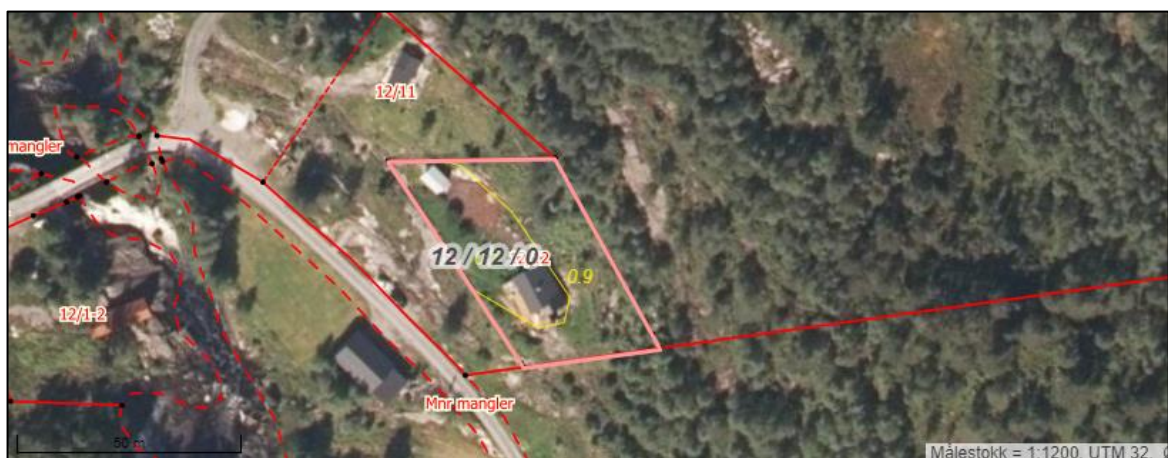
Figur 1-3. Flyfoto over området (fra Gardskart.nibio.no).

Det vurderte området er på østsiden av Kvamsdalsvatnet, Hosteland, Masfjorden Kommune (fig 1-1, 1-2 og fig 1-3).

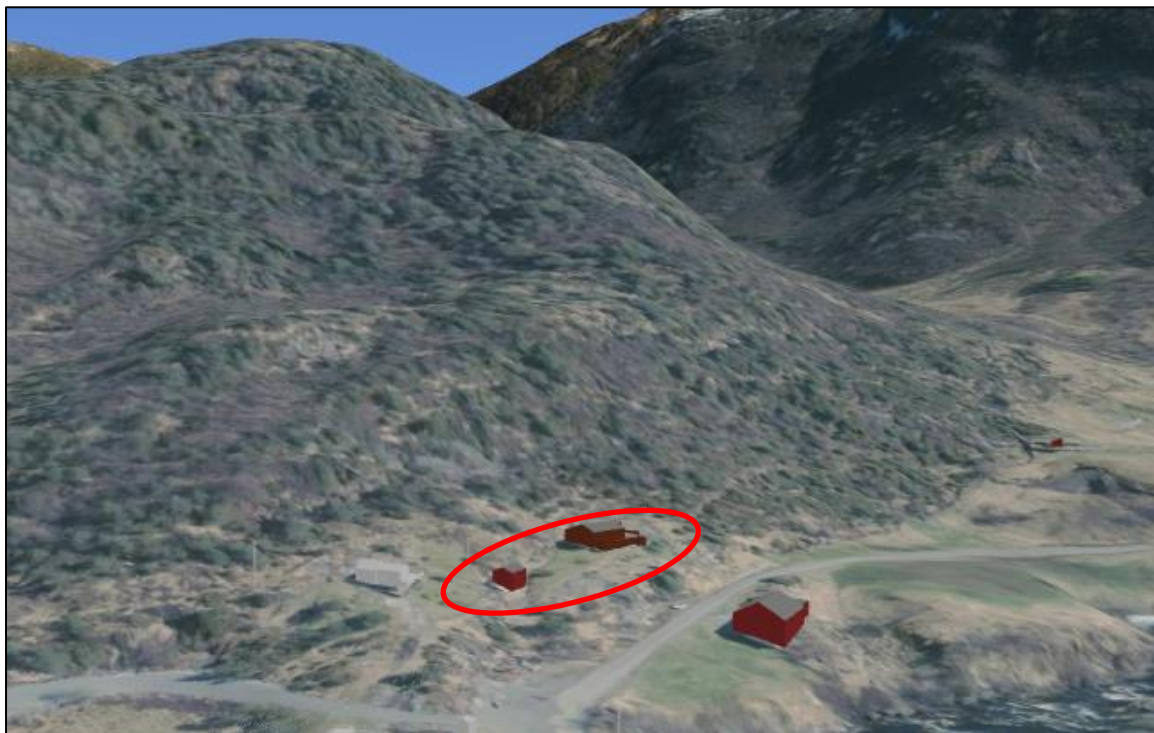
Figur 1-4. Området sett mot nord. Aktuell tomt vist med rød ellipse.

Eiendommen ligger på ca. 74 meter over havet (moh) i foten av en nordøstvendt skråning som fortsetter opp mot ca. 121 moh der den flater ut på en hylle. Det flate området utgjør en myr med bredde på ca. 35 m inn mot fortsatt skråning som går opp til 209 moh. Skråningen har en lengderetning nordvest – sørøst. På nedsiden av tomten går Kvamsdalsvegen. Området rundt tomten består berg med tynt lag av løsmasser i form av jord. I skråningen bak tomten er det stedvis trær og busker, men tynt lag med løsmasser/jord. Det er økende mengde trær og busker oppover mot myren på ca. 121 moh.

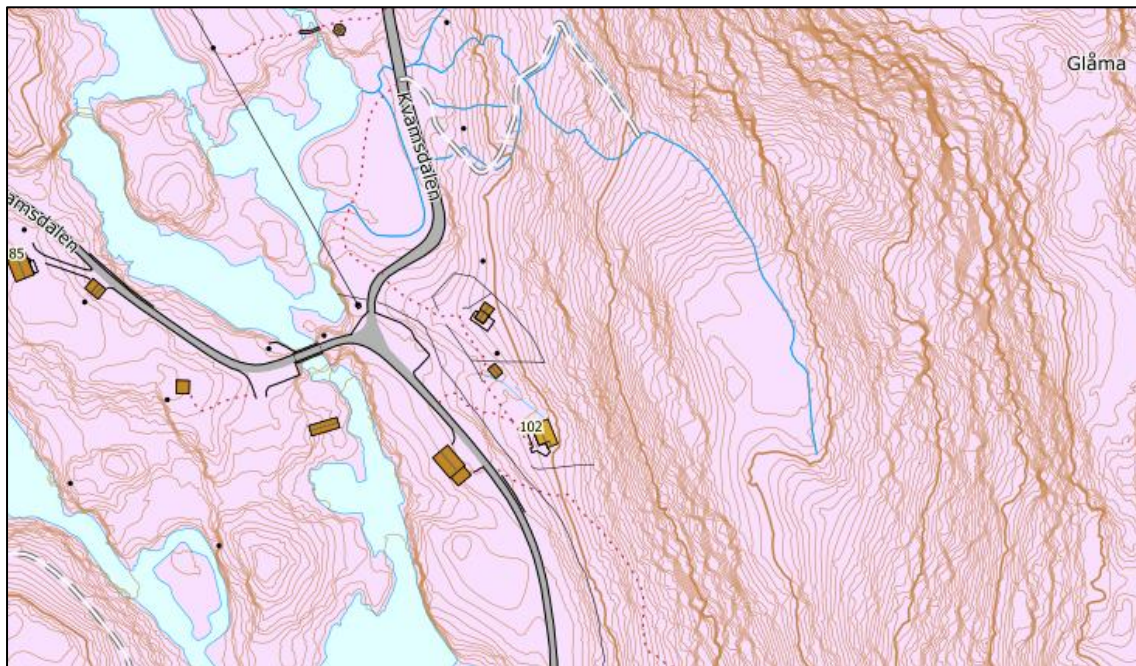
Figur 1-14. Hele området har samme bergart (fra NGU.no).

Bergarten i Kvamsdalen er homogen over hele området og består av migmatittisk gneis, migmatitt og lokalt kvartsrik gneis og kvartsitt. Stedvis er den rik på granittisk intrusiver. Den varierer fra foliert til massiv. Den ble dannet for ca. 1800 – 1600 millioner år siden og tilhører tidsperioden Paleoproterozoikum – Stather.

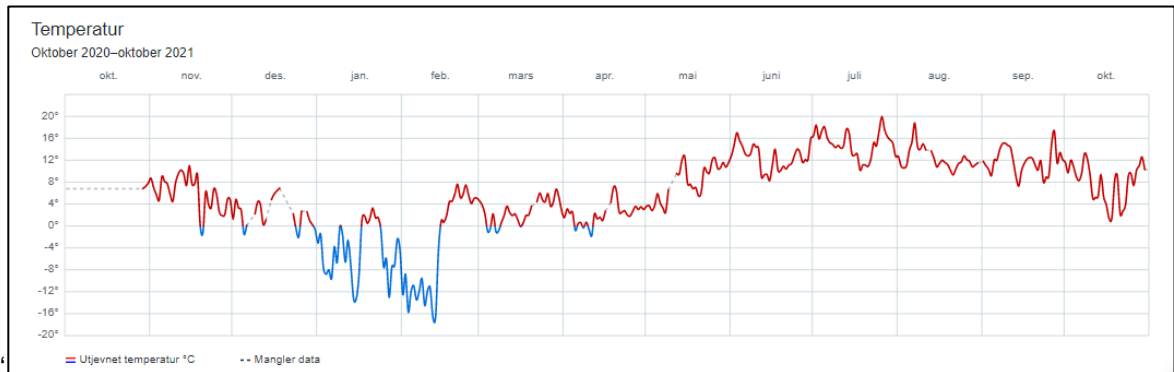
Figur 2-1. Temperaturfordeling for E39 Kringla målestasjon fra oktober 2020 til oktober 2021.

Målingene er utført på E39 Kringla målestasjon, 11.8 km fra Kvamsdalen. Værforhold Kringla er lokalisert høyere i terrenget som gir lavere temperaturer på vinteren enn Kvamsdalen.
