GEOLOG AS

Skredfarevurdering for G/Bnr. 3/23, Nautsund, Masfjorden Kommune

Undertegnede ble kontaktet av Beathe Nilsen i Reknes Byggjevarer LL på vegne av oppdragsgiver Sindre Olsen for å få en skredfarevurdering av Fensfjordvegen 1218, G/Bnr. 3/23, 5986 Hosteland, Masfjorden Kommune. Skredfaren er vurdert iht. Plan- og bygningsloven og TEK17 § 7.3.

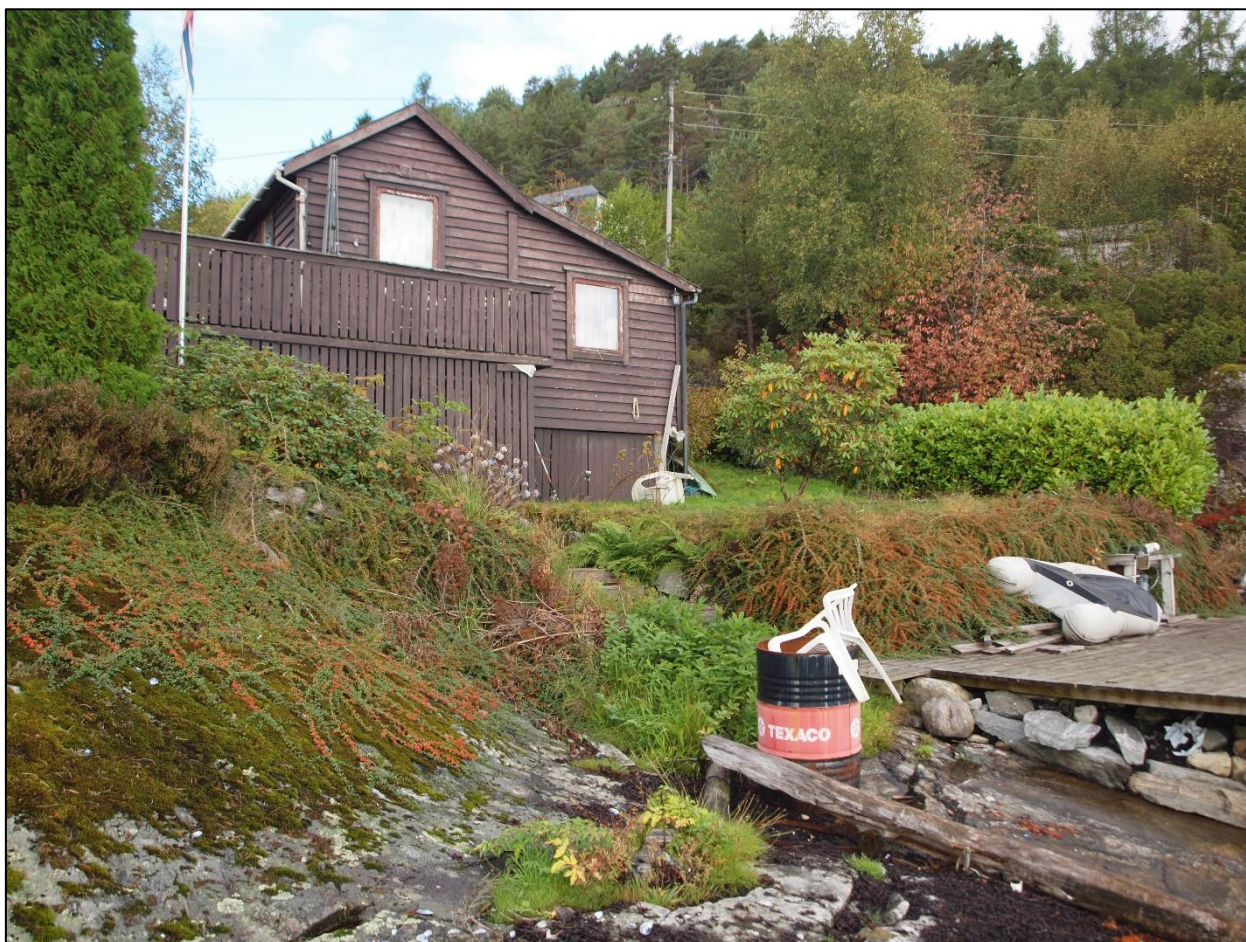
Figur 1-5. Fensfjordveien er mellom hytten og bygningene i bakgrunnen.

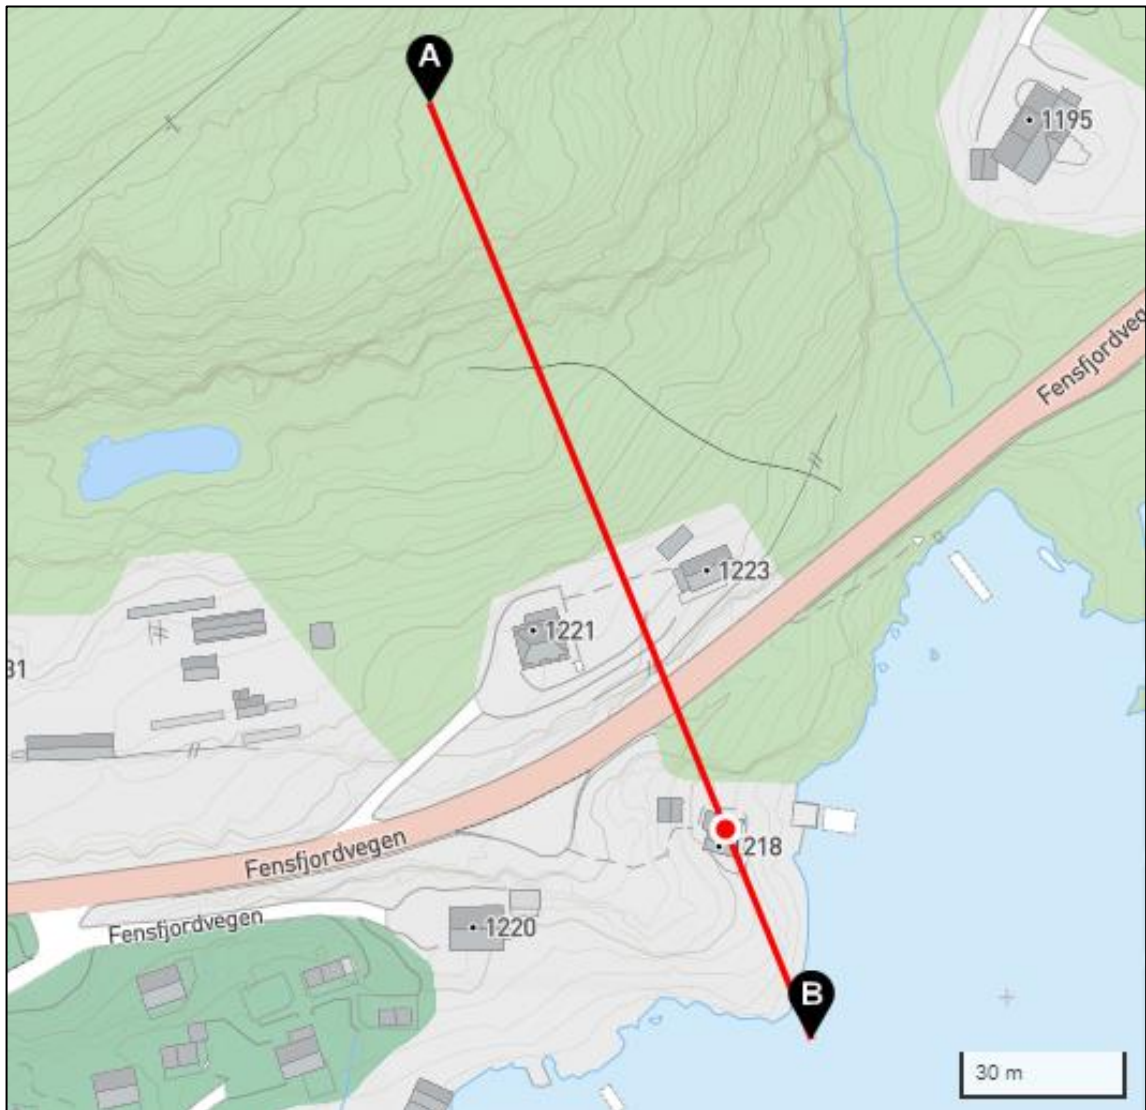
Figur 1-9. Lokalisering av profil mellom aktuell tomt og overside skrent vist i fig 1-10.

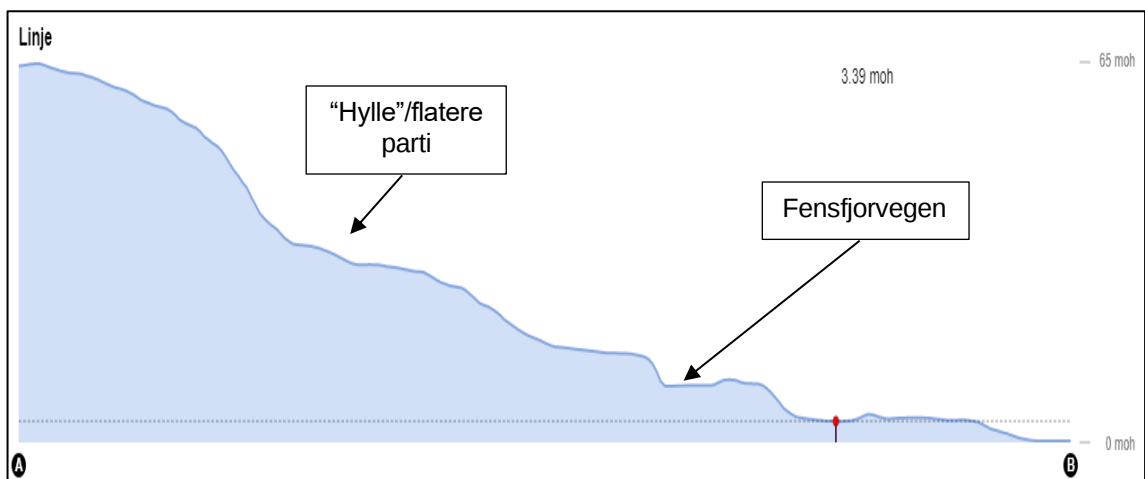
Figur 1-10. Profil mellom aktuell tomt og overside skrent vist i fig 2-7.

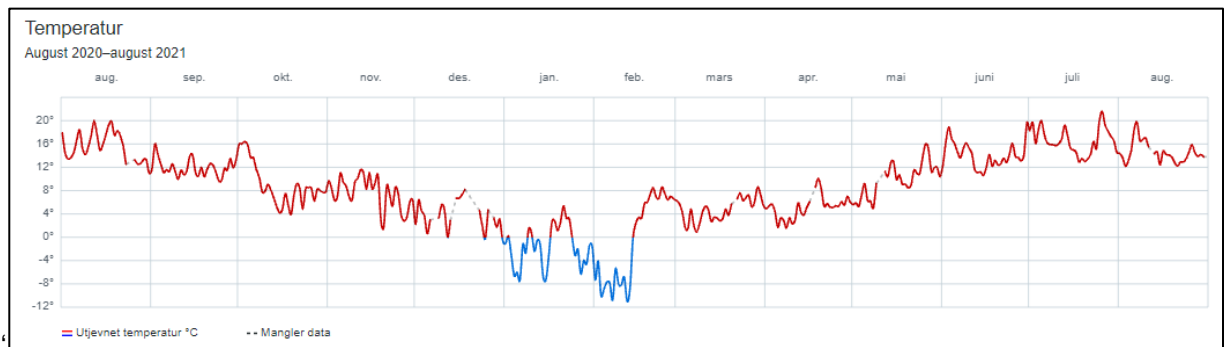
Vinteren 2021 var uvanlig kald, men den kalde perioden hadde også lite nedbør. Snøfall i Nautesund er sjeldent og av kort varighet.

Figur 2-1. Temperaturfordeling for Mongstad målestasjon fra august 2020 til august 2021.

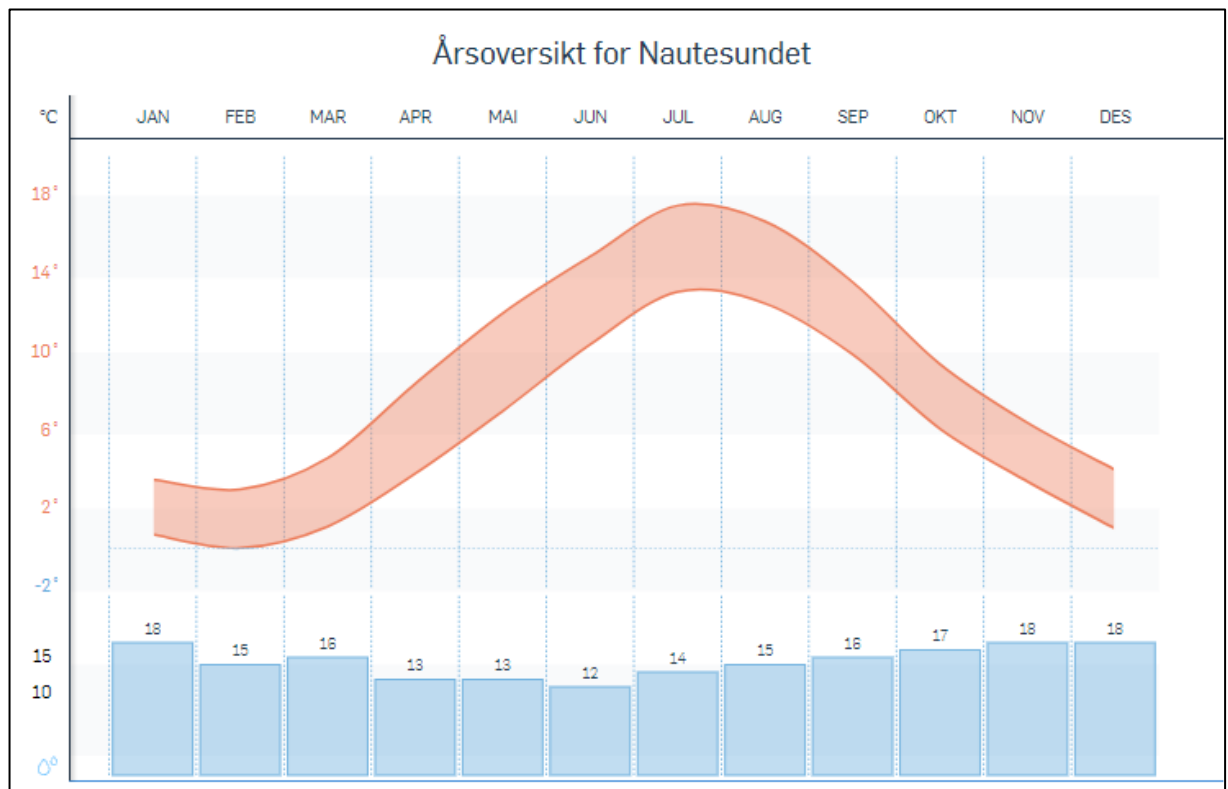
Figur 2-2. Min og maks temperatur og antall dager med mer enn 1 mm nedbør siste 10 år.
