NOTAT

OPPDRAAG	Hosteland vest	DOKUMENTKODE	10248285-RIGberg-NOT-001
EMNE	Skredfarevurdering	TILGJENGELIGHET	Åpen
OPPDRAAGSGIVER	Masfjorden kommune	OPPDRAAGSLEDER	Asbjørn Øystese
KONTAKTPERSON	ABO Plan og Arkitektur v/Ola Klyve Dalland	SAKSBEHANDLER	Asbjørn Øystese og Solveig Dahl Nøttestad
KOPI		ANSVARLIG ENHET	10233013 Ingeniørgeologi vest

Skredfarevurdering

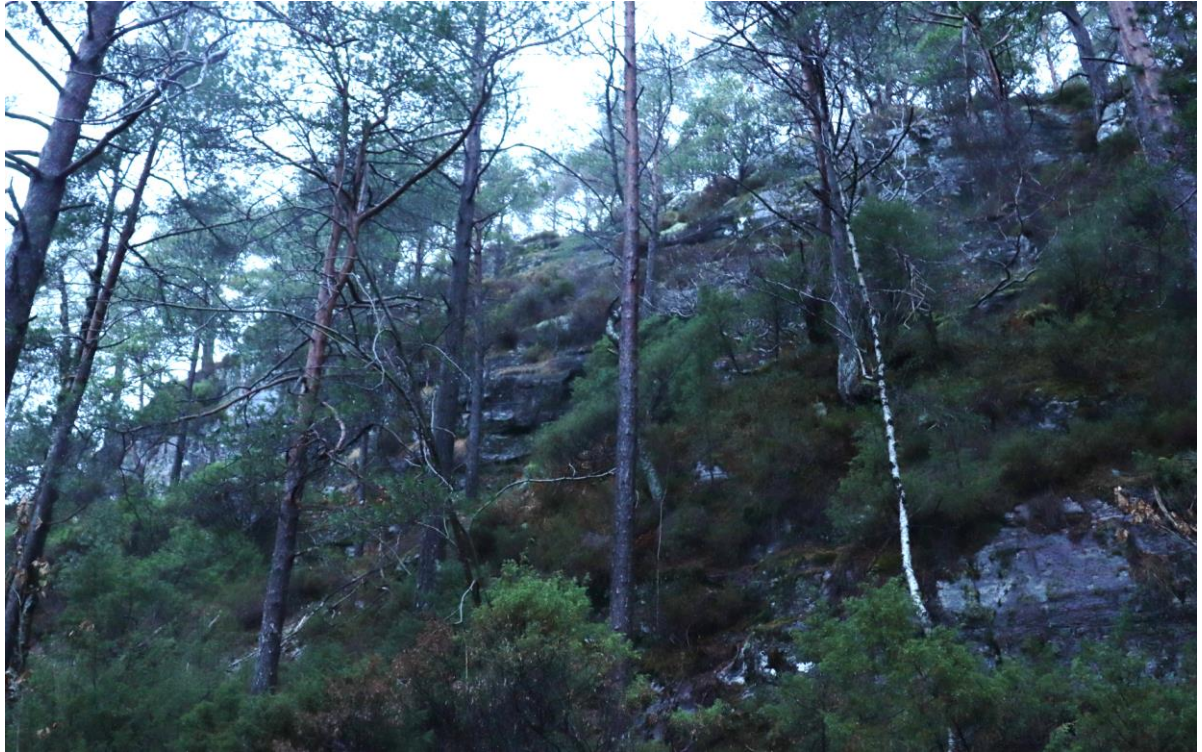
Det er flere bergskrenter i skråningene i tomteområdet som er bratte nok ($>45^\circ$) til at det kan utløses steinsprang. Disse er vist i registreringskartet i Figur 3. Bergskrentene er fra 5 til 20 m høye. Det er registrert steinsprangavsetninger i foten av bergskrentene, noe som indikerer at steinsprang er en aktuell prosess i området. Det er avdekket en del avløste bergblokker og -flak i bergskrentene som kan ramme bygg som føres opp i tomteområdet, se eksempler i Figur 4 og 5 under.

Løsnensannsynlighet er vurdert som 1/1000 for skrentene i området, og bergblokker og -flak i størrelsesorden 0,1-5 m³ kan velte ut som følge av forvittringsprosesser. Utløpsområdet vil imidlertid være av begrenset lengde da det er relativt flatt under de fleste bergskrentene.

Figur 4. Bergskrenten opp mot Kvalhogen med avløste bergblokker og -flak.

Vi vurderer at kravet til sikkerhet mot skred i TEK17 § 7.3 er oppfylt for planområdet og planlagte bygg dersom det utføres spettrensk og installeres bolter i bergskrentene i de delene hvor faresoner berører planlagte bygg. Noen bygg vil ha tilstrekkelig avstand til faresonene som gjør at det ikke er nødvendig å utføre skredforebyggende tiltak, men da de likevel er innenfor planområdet anbefales det uansett å gjøre en rensk av alle bergskrentene i bakkant av planlagte tiltak/utearealer for å eliminere skredfaren helt. Det presiseres at sikringstiltakene vil være nokså enkle og lite kostnader forbundet med, sett i lys av dette er et nokså stort prosjekt/planområde. I terreng med inntegnede faresoner ned mot sjøen og/eller ned mot arealer som ikke skal bebygges eller tilrettelegges, behøves det ikke utføres skredforebyggende tiltak.

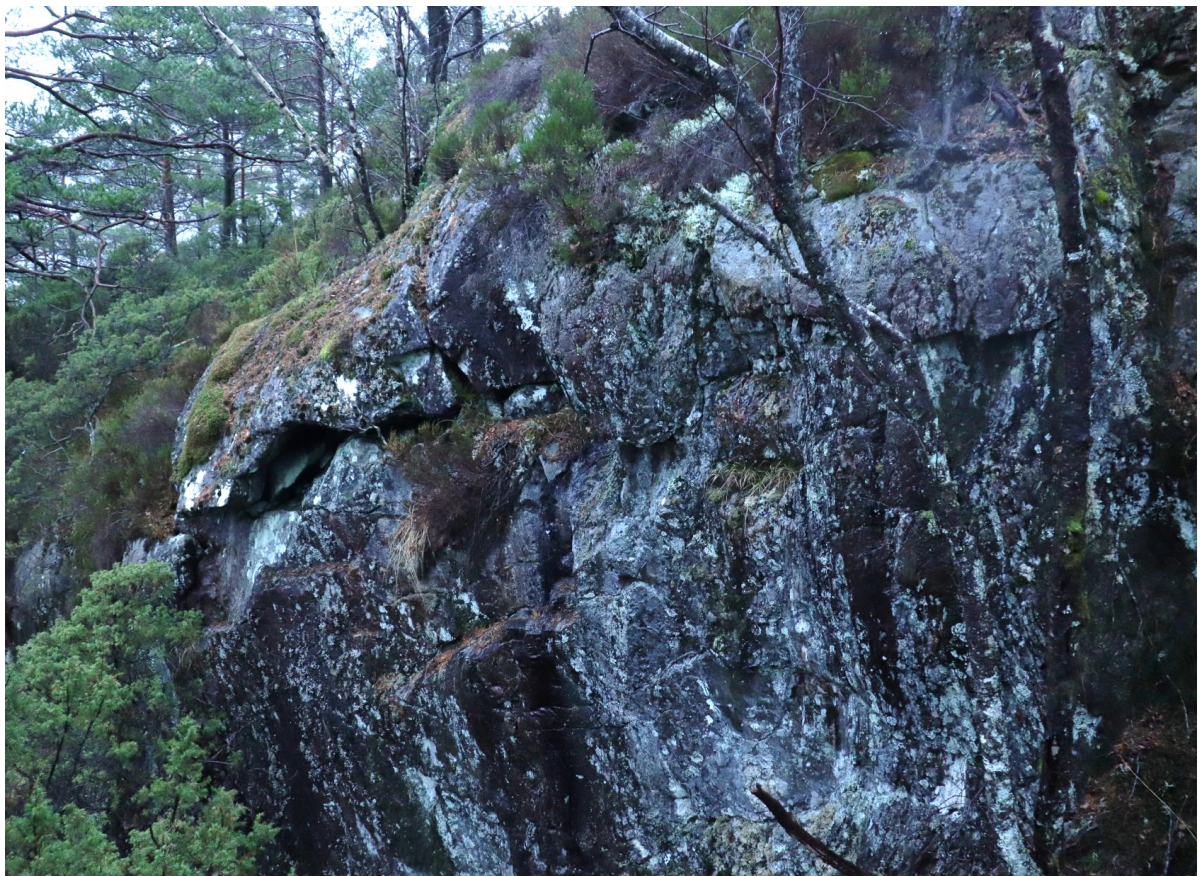
Figur 5. Lokal bergskrent sørøst for Kvalhogen med avløste bergblokker og -flak.
