## **Oversending av inspeksjonsrapport - DALELVA KRAFTVERK AS - Masfjorden**

Norges vassdrags- og energidirektorat viser til inspeksjon ved DALELVA KRAFTVERK AS og legg ved rapporten fra inspeksjonen som vart gjennomført 11.05.2023.

# Inspeksjonsrapport

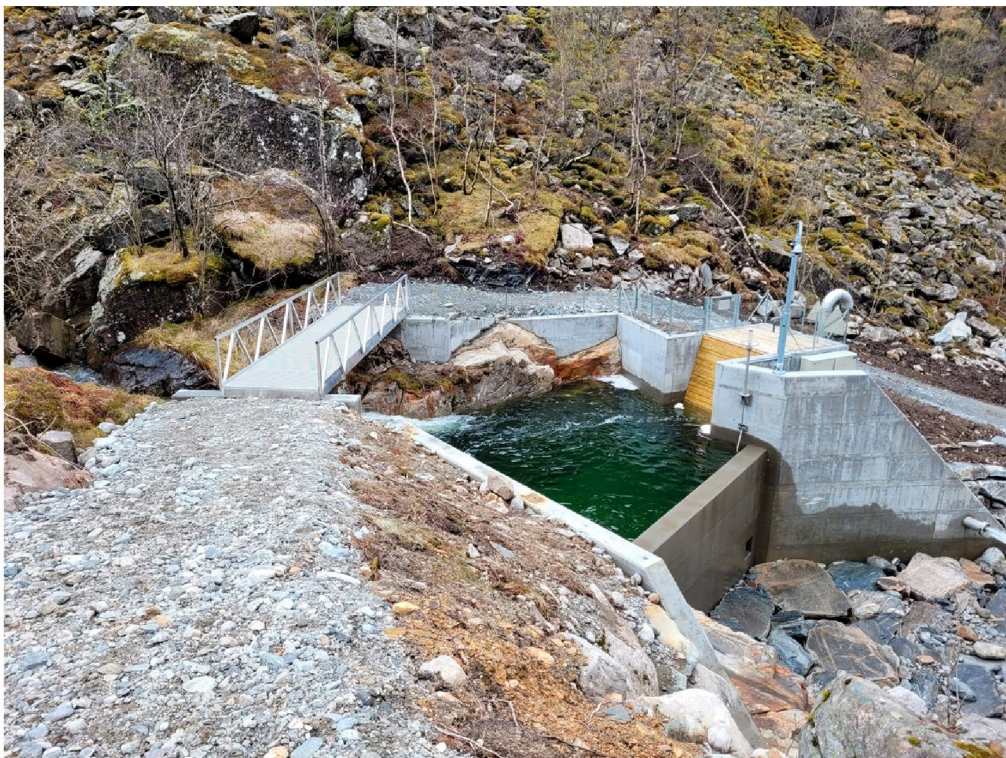
Inntak og demning er ferdig bygd. Arrangement for minstevassføring er etablert og det er sett opp skilt ved inntaket. Like ovafor demninga er det bygd ei ATV-bru. Denne vart godkjend av NVE i vedtak datert 26.09.2022. Det er gitt konsesjon til å overføre ein mindre bekk frå Molddalen like aust for Dalelva til hovudinntaket. Overføringa er om lag 30 meter lang, og er gravd ned på heile strekninga.

På inspeksjonen stilte NVE spørsmål det er gjennomført risikovurdering for sikkerheita for tredje person i området ved inntaket og ATV-brua. Vi fekk opplyst at slik vurdering ligg føre. I etterkant av inspeksjonen er vi orienterte om at konsesjonæren har gjennomført ny risikovurdering der det er konkludert med at det skal gjerast ytterlegare tiltak både ved hovudinntaket og sideinntaket. Vi vart orienterte om tiltaka i e-post datert 22.05.2023.

Bilde 1: Inntak og ATV-bru

Vi minner om at det er konsesjonæren sitt ansvar å gjennomføre risikovurderingar av sikkerheit for tredjeperson og å gjennomføre nødvendige tiltak.

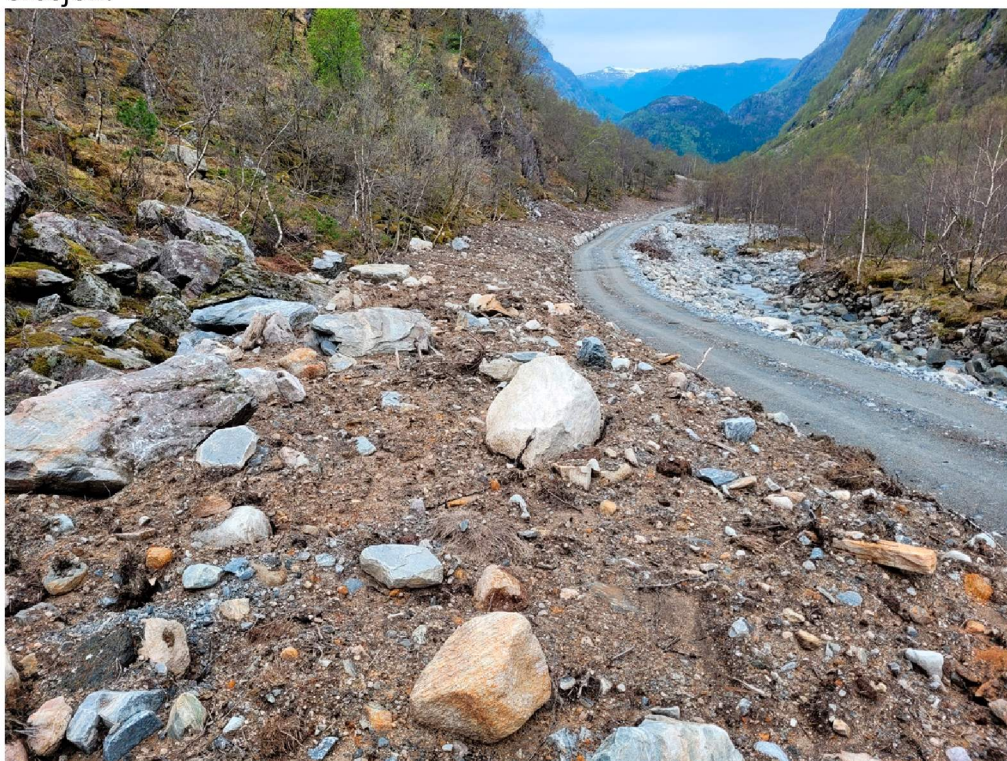
Vassvegen er sett i drift og arealet der rørgata er lagt er sett i stand. Rørgata er gravd ned på heile strekninga mellom inntaket og kraftstasjonen. NVE merker seg at arealbruken langs vassvegen er svært godt avgrensa. Ved pel 410 kryssar rørgata ein relativt stor sidebekk. Rørgata er lagt under bekken og den godkjende detaljplanen for miljø og landskap skildrar tiltak for å sikre rørgata mot utvasking. Bekkekryssinga er utforma slik at det er mogeleg å køyre over bekken. Det er og gjort tiltak i sidebekken for å hindre erosjon.

Bilde 2: Røyrtraseen ligg på venstre sida av vegen

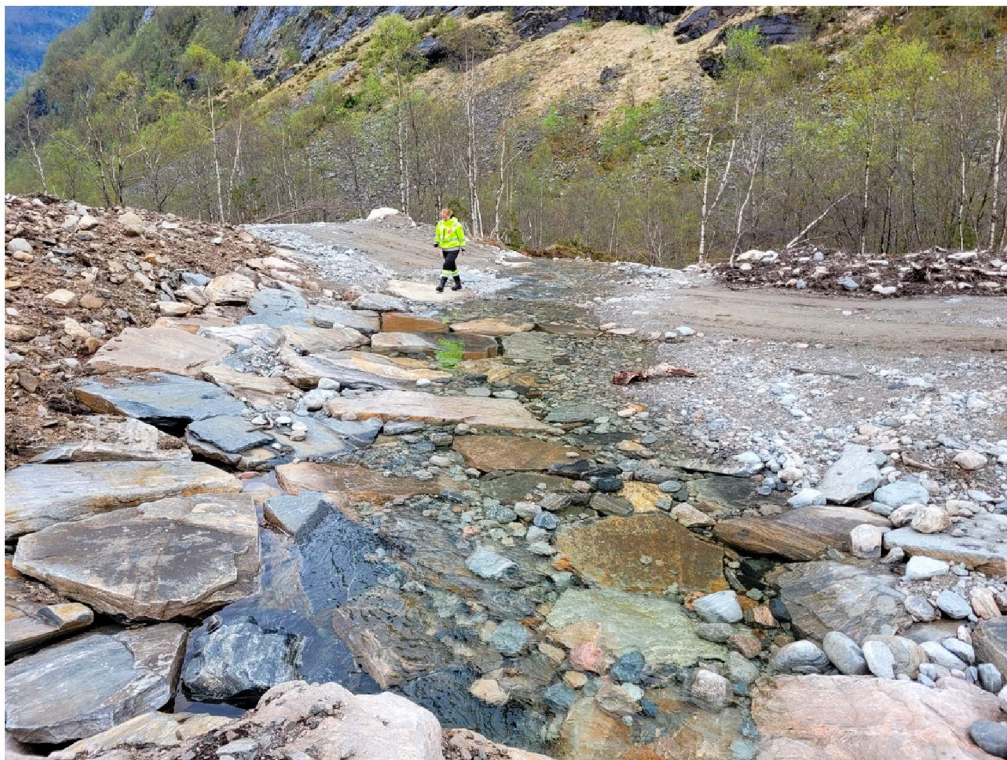
Bilde 3: Bekkekryssing

Andre forhold som det kan vere nødvendig å ha særskild fokus på er fare for erosjon i og langs elveløpet som kan utvikle seg over tid, og at drenering langs rørygata er tilstrekkeleg og fungerer som venta. Lokaliteten der rørygata kryssar bekken ved pel 410 vil og vere ein naturleg stad å ha ekstra fokus på gjennom heile driftsfasen.

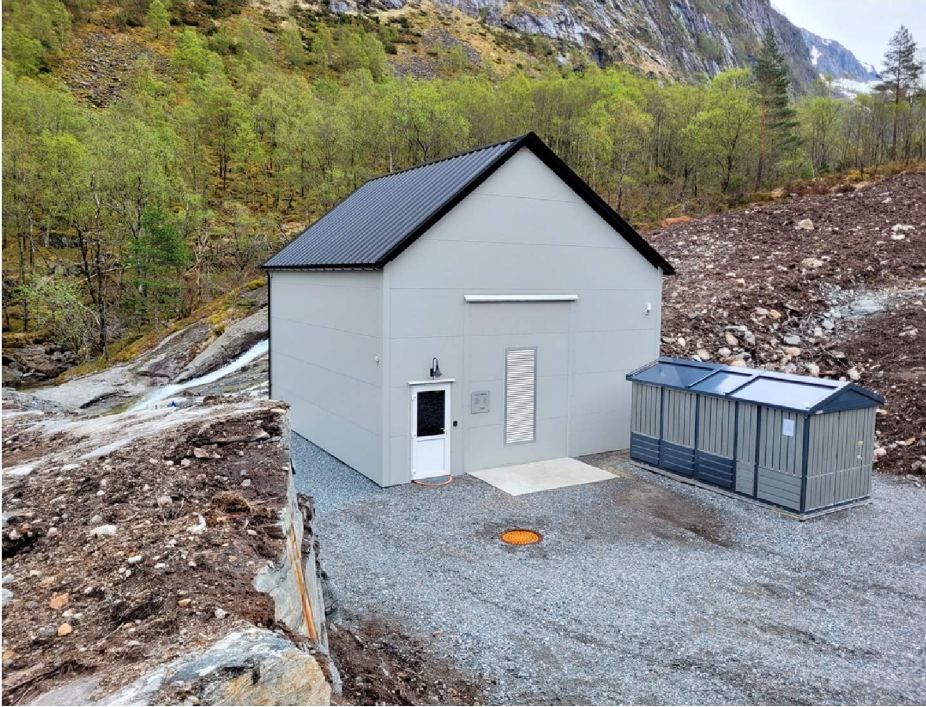
Kraftstasjon med tilhøyrande transformatorstasjon er ferdig bygd og sett i drift. Uteareala er ferdig istandsette og det er sett opp gjerde mot elva. For det som gjeld sikkerheit for tredje person minner vi igjen om konsesjonæren sitt ansvar å gjennomføre risikovurderingar av sikkerheit for tredje person og å gjennomføre nødvendige tiltak.

Bilde 4: Kraftstasjon

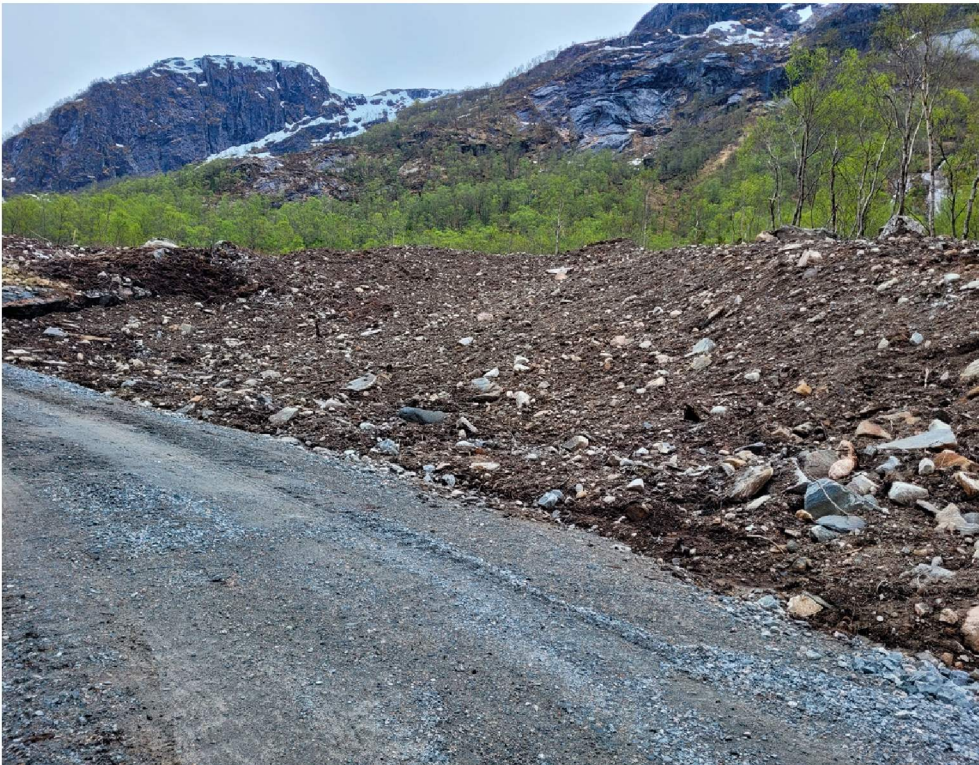
Eit areal ved kraftstasjonen, på vestsida av vegen til inntaket, er teke i bruk som masseuttak. Det er lagt tilbake vekstvillig masse som toppdekke, og arealet er sett i stand med godt sluttresultat.

Bilde 5: Massetak ved kraftstasjonen

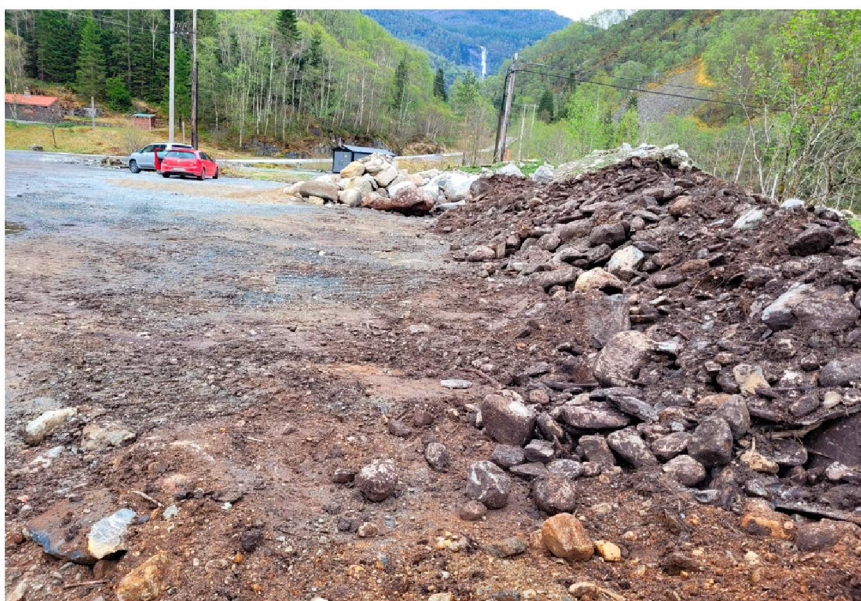
Fleire område har vore i bruk som mellombelse rigg- og lager området i byggjefasen. I alt er fire område godkjende til dette føremålet, og tre av dei er sette i stand med godt sluttresultat. Det nedste rigg- og lagerområdet som ligg like ved vegen gjennom Indre Haugsdal er ikkje sett endeleg i stand. På inspeksjonen fekk NVE opplyst at det er overført til grunneigar som ønskjer å behalde det som eit opparbeidd område for lagring av rundballar. Frå dette rigg- og lagerområdet går der ein veg som NVE har godkjend som mellombels anleggsveg som skulle fjernast etter byggefasen. Denne vegen er heller ikkje fjerna.

Bilde 6: Mellombels riggområde

I e-post 22.05.2023 er vi orienterte om at grunneigar har vore i kontakt med kommunen vedrørende det nedste riggområdet og den mellombelse vegen ned til elva. Masfjorden kommune var på plassen 12.05.23. Det er opplyst at ut frå kommunen sitt synspunkt ser dei helst at anleggsvegen ned til elva ikkje vert fjerna. Den kommunale vegen og brua over elva er smal, og brua er berre akkurat brei nok til at store køyretøy kan køyre over. Dersom det oppstår ein beredskapssituasjon som må handterast er einaste moglege tilkomst til Storemyr/Kjetland å køyre over elva.

Jamfør post 4 i konsesjonen heiter det at: *"Ansvar for hjelpeanlegg kan ikke overdras til andre uten NVEs samtykke"*. Dette vilkåret inneber at NVE kan gje samtykke til overdraging av hjelpeanlegg etter søknad frå konsesjonær. Føresetnaden for slik overdraging er at hjelpeanlegget er handtert i medhald av anna lovverk enn det NVE forvaltar. I ein eventuell søknad om overdraging må det leggest ved skriftleg avklaring og grunngeving frå Masfjorden kommune.

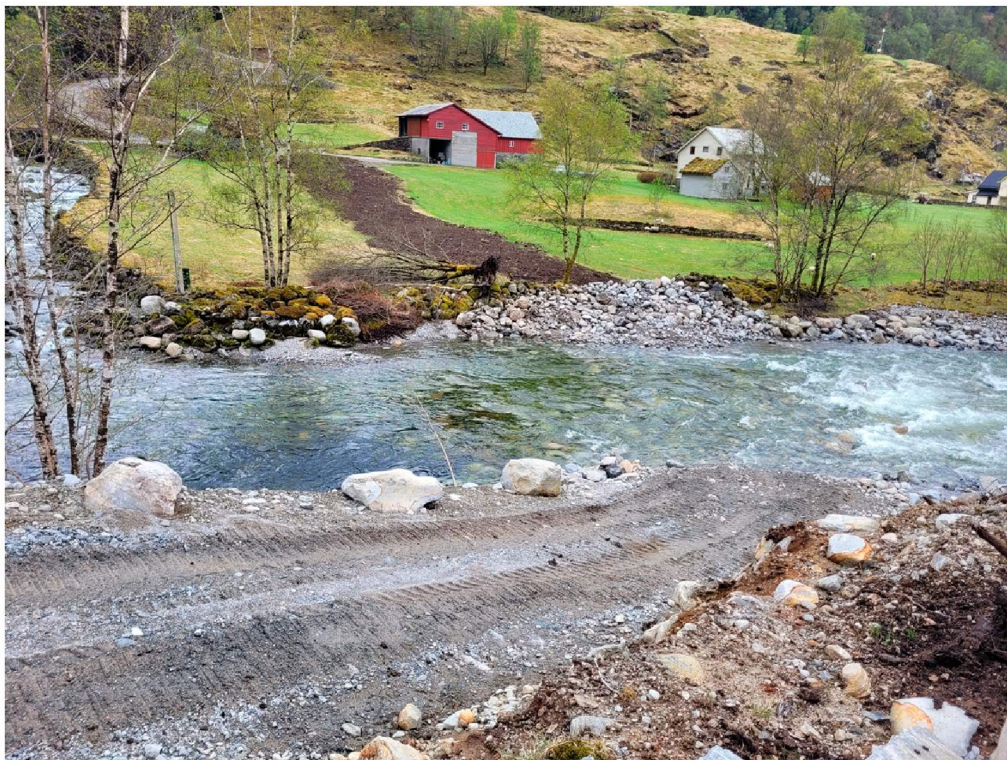
Bilde 7: Mellombels veg ved riggområde

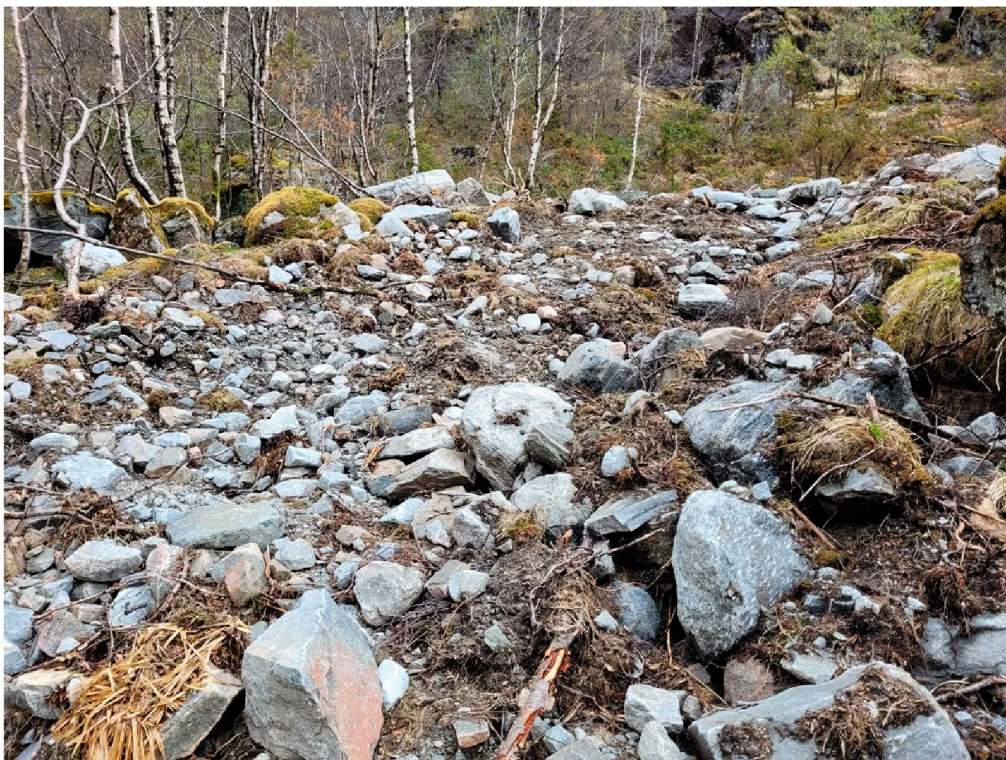
Det er lagt opp til naturleg revegetering av anleggsområdet, og det er lagt godt til rette for det gjennom arbeidet med istandsetting. Der er tilført vekstvilling toppmasse i store deler av anleggsområdet. Arealet der overføringa er etablert er den delen av arealet der det er minst vekstvilling masse. NVE forventar at internkontrollsystemet inneheld ein plan for oppfølging av revegetering med forventa tilstand etter 1, 3 og 5 år, og en plan for tiltak dersom måla ikkje vert nådd. NVE merka seg at i traseen der overføringa til hovudinntaket er lagt er der forholdsvis mykje stein i overflata og lite vekstvillige massar. NVE forventar at det vert sett eit mål for korleis dette området skal utvikle seg med tanke på naturleg revegetering, og at det vert følgd opp i den tidlege driftsfasen for å oppnå eit tilfredsstillande resultat.

Bilde 8: Overføring

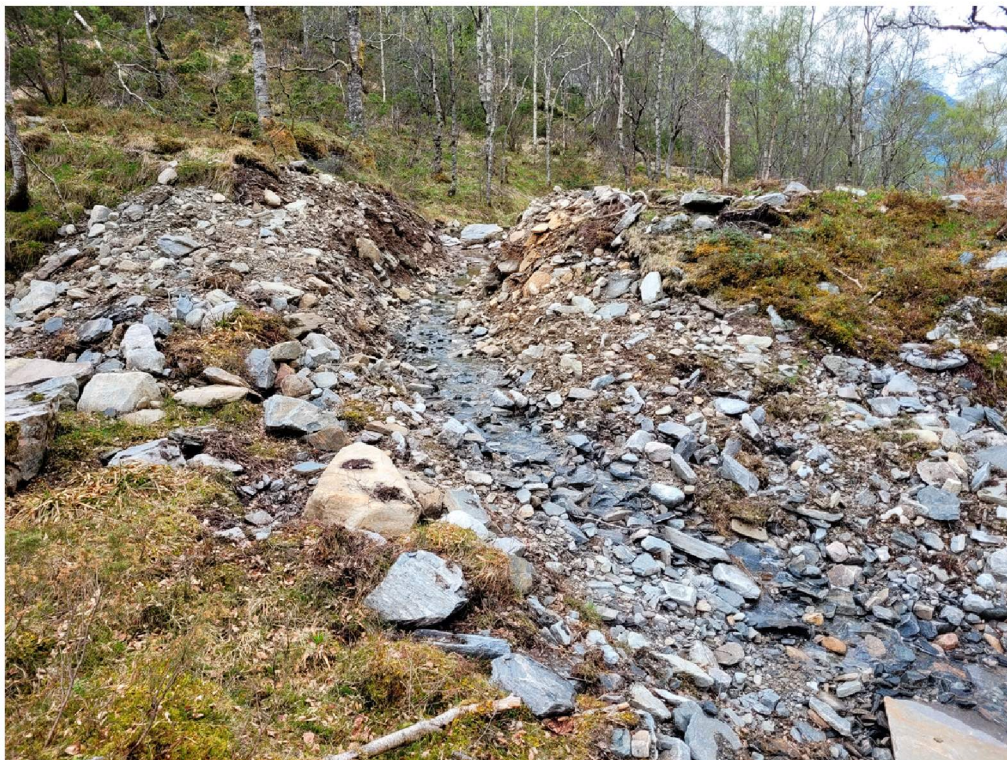
Bilde 9: Sidebekk
