LFI Uni Miljø

Notat 2012

Kartlegging av gyteareal og potensielle utleggsområder for ny gytegrus i Yndesdalsvassdraget våren 2012

Sven-Erik Gabrielsen, Ulrich Pulg og Bjørnar Skaar

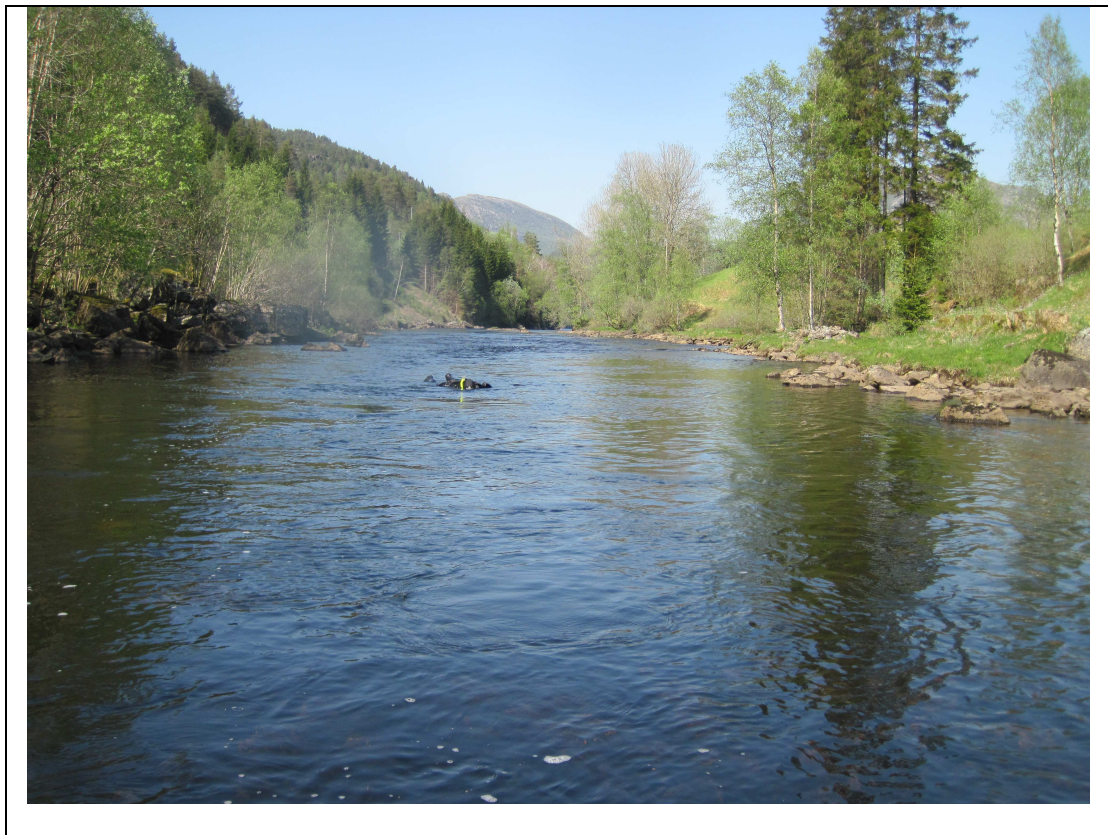
Kartleggingen av gyteareal og lokalisering av potensielle nye gytearealer ble utført ved hjelp av snorkling i Yndesdalsvassdraget mai 2012. Strekningen fra Hindefossen (vandringshinderet) til utløp ved sjø ble undersøkt. Innsjøene ble ikke vurdert.

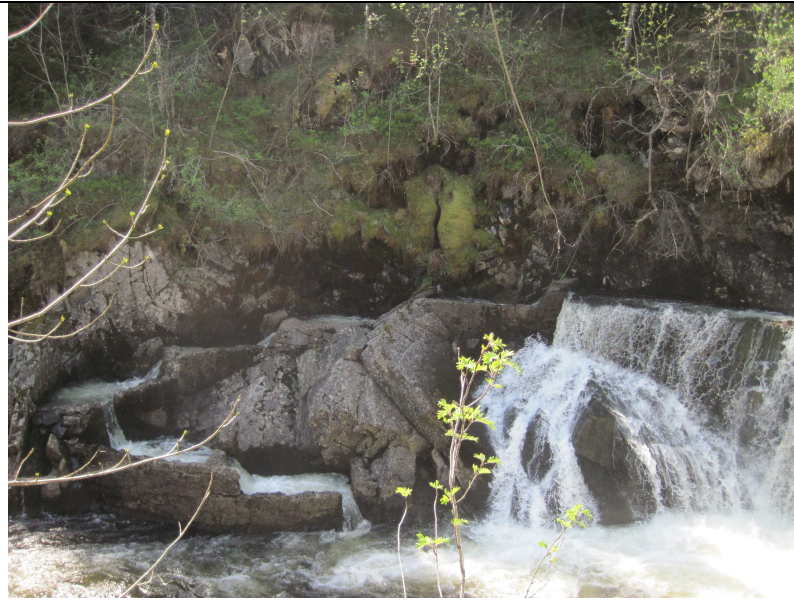
Bilde 1.

Inngangen til trappen ligger gunstig til (nær vandringshinderet), men lokkestrømmen var lite utpreget og knapt synlig i kulpen (**Bilde 1**).

Fisketrappen ved demning mellom Svarthølen og Osen. Legg merke til at strømmen fra trappens utløp (lokkestrøm) er knapt synlig mot strømmen fra demningen.

Vannføringen i trappen bør økes slik at utsparingene er fulle med vann (50 cm) og slik at trappen oppnår den vannføringen den er dimensjonert for. Dette vil øke vannføringen fra 220 til 310 l/s (+ 40 %) og vil øke lokkeeffekten inn i trappen. Sannsynligvis kan økningen oppnås med å heve veggen i det øverste bassenget med 20 cm. Da vil ikke vanne renne ut av trappen i øvre del. Deretter kan vannføringen finjusteres med bjelkestengselet i innløpet. Dessuten bør det monteres en ledevinge ved trappens utløp som skjermer inngangen mot strømmen fra fossen og tillater en tydeligere lokkestrøm fra trappen (**Bilde 4**). Det anbefales i utgangspunktet å benytte stålarmert betong som konstruksjonsmateriale ved heving av vegg og bygging av ledevinge. I lignende situasjoner er det også gode erfaringer med å bolte fast bjelker. Dette er ofte enklere og rimeligere, men det er samtidig mer utsatt for skader grunnet høy vannføring, isgang og steinslag. I tillegg kan en vurdere å lede mer vann fra fossen og inn mot trappens inngang, slik at lokkestrømmen økes.

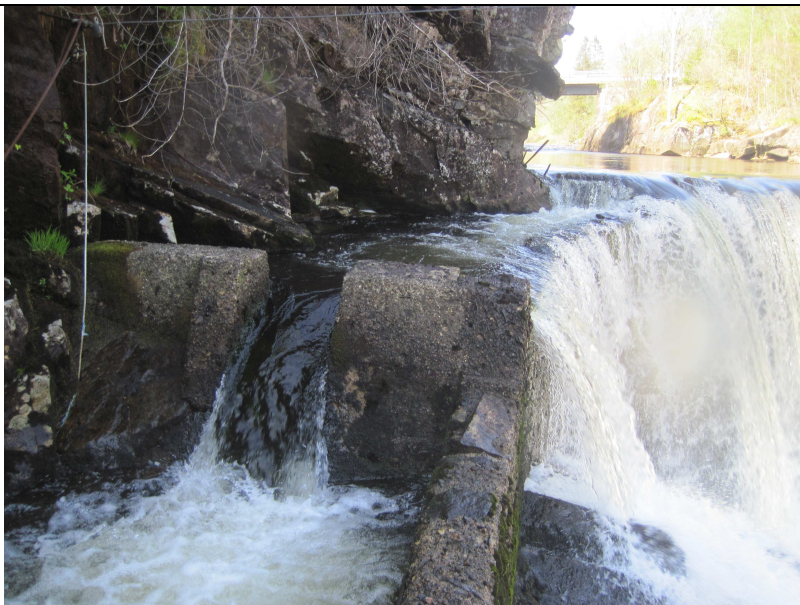
Bilde 2.

Utgangen fra trappen er dykket og er et hull i øverste kulp. I tillegg finnes det et bjelkestengsel i en utsparring ved overflaten som var stengt. I den øverste kulpen renner vann ut av trappen og inn tilbake i elven/fossen (**Bilde 2**).

I den øverste kulpen renner vannet over kanten og ut av trappen. Veggen bør heves slik at vannet forblir i trappen.

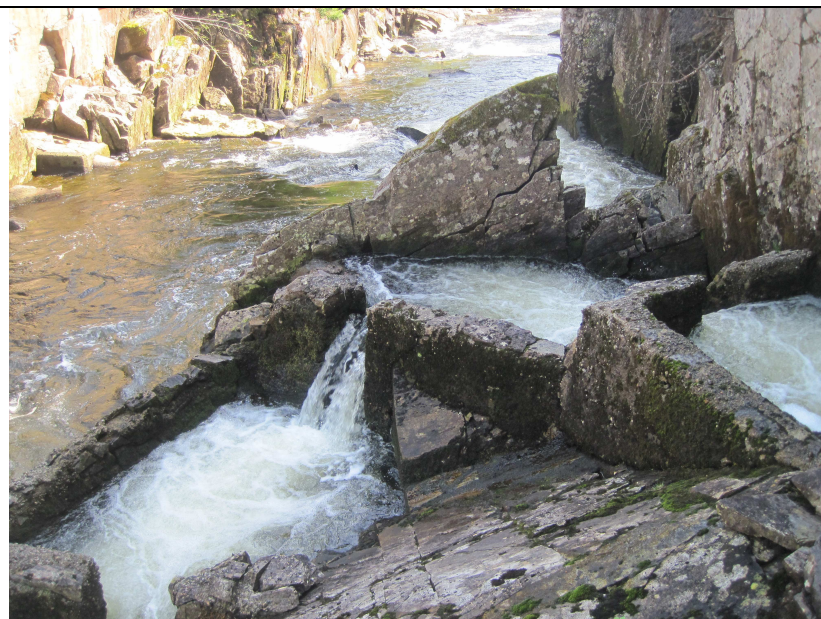
Bilde 3.

Byggematerialet og stabiliteten virket tilfredsstillende, men det var synlige erosjonsspor i betongen (**Bilde 3**). Delvis er veggstyrken redusert til ca. 10 cm. Det bør utføres reparasjoner og vedlikehold av trappen i nær fremtid.

I den øverste kulpen renner vannet over kanten og ut av trappen. Veggen bør økes slik at vannet forblir i trappen.

Tilstanden til betongen bør følges opp. Det må regnes med fortløpende vedlikehold og reparasjoner for å unngå kollaps av vegger.
