GEOLOG AS

Skredfarevurdering for G/Bnr. 19/24, Molland, Masfjorden Kommune

| Rev. | Dato: | Utført av: Geolog AS, Hellevar den 24, 5936 Manger |
|---|---|---|
| 1 | 03.11.2021 | Øivind Eikefet, cand real. Geologi oivind@geolog.as |

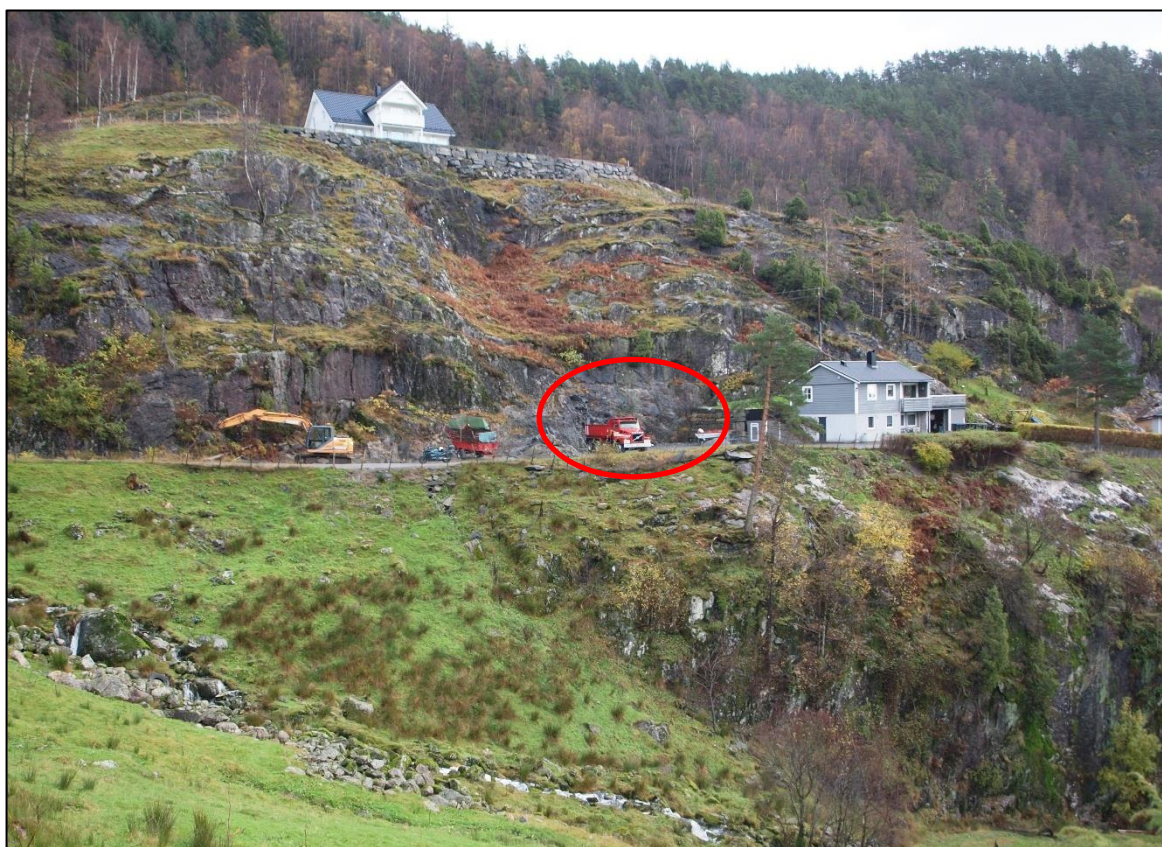
Figur 1-5. Aktuell område er vist med rød ring.

G/Bnr. 19/24 er lokalisert på den østlige delen og består av en hylle med «bakvegg» opp mot nabetomt (fig 1-5 og 1-6). Hyllen er på ca 45 moh og «bakveggen» går opp mot 79 moh der den flater ut til neste hylle som også har et bolighus. I «bakveggen» er det en mindre forsenkning (fig 1-

På nedsiden av hyllan er det en bratt skrent (fig 1-5 og 1-6). Denne er på utsiden av den aktuelle tomten. Det bratte området bak hyllan består av dominerende bart fjell med stedvis vegetasjon av gras, lyng og mindre busker (fig 1-6 og 1-7).

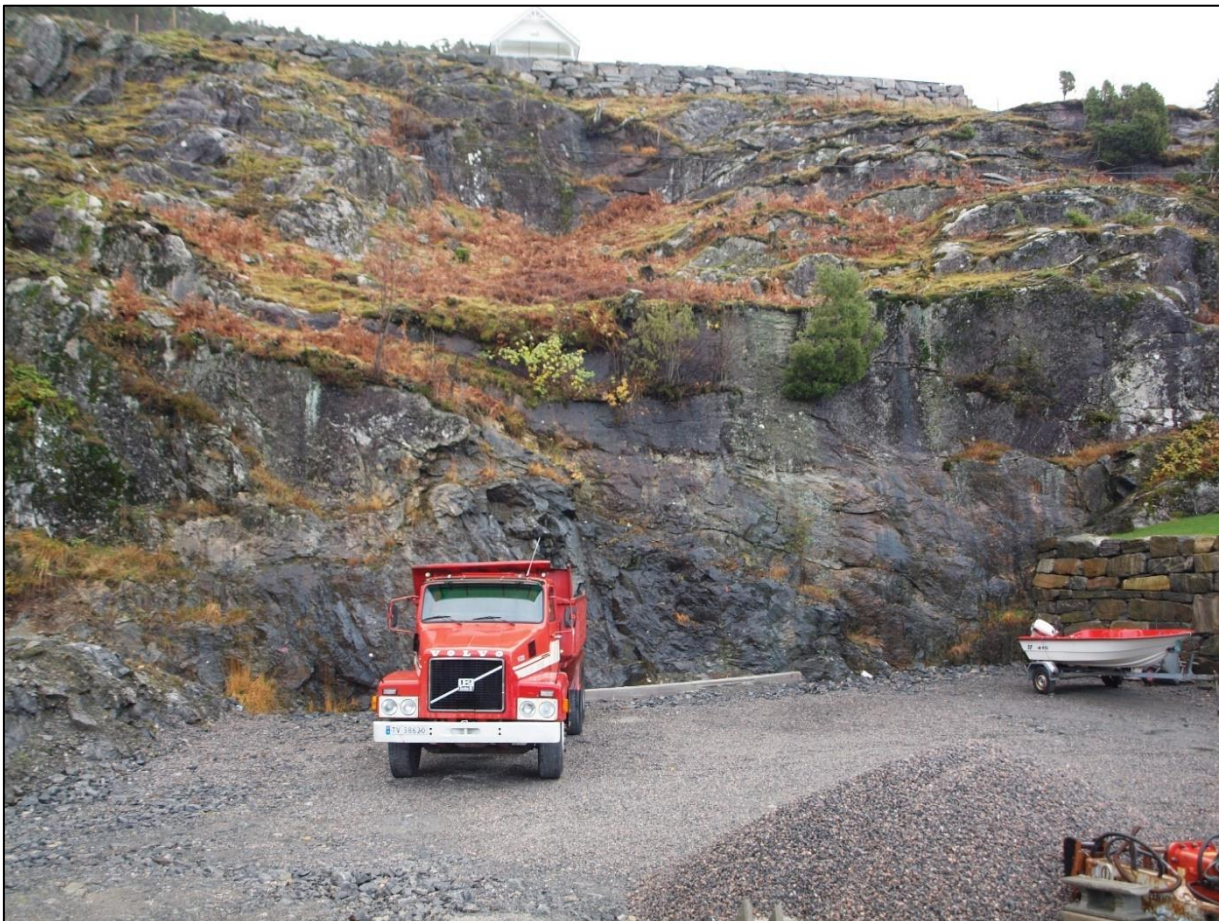
Figur 1-6. «Bakveggen» med en mindre forsenkning.

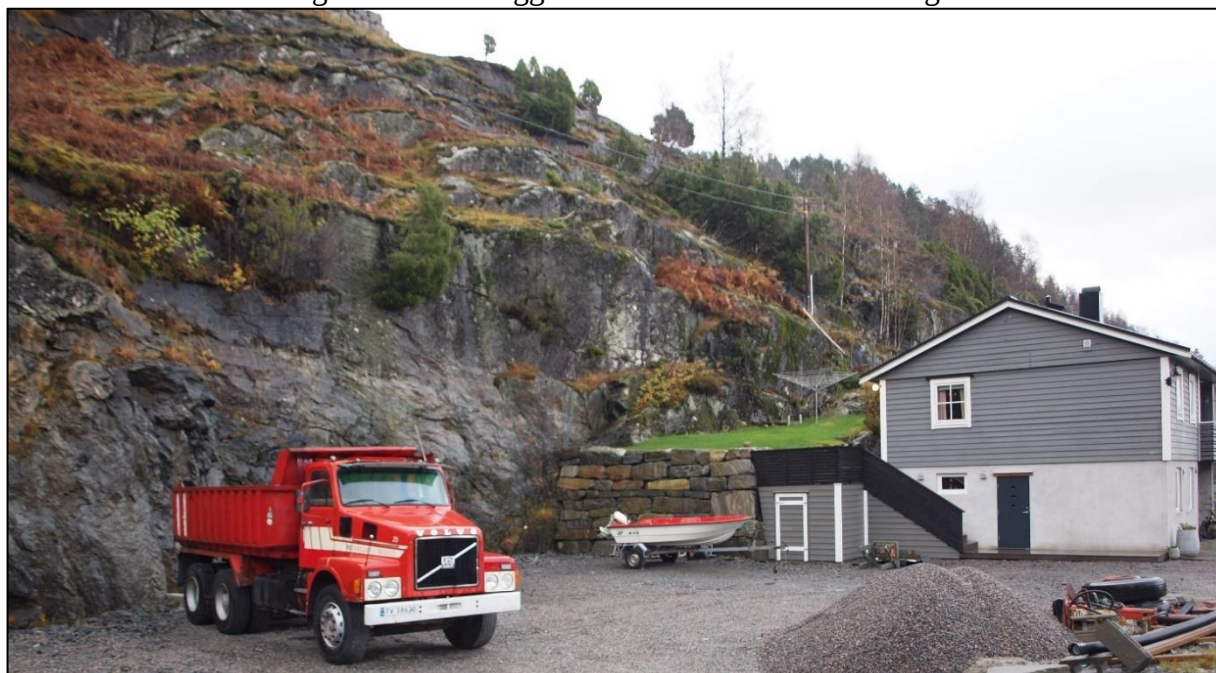
Figur 1-7. Planlagt område for bygning.

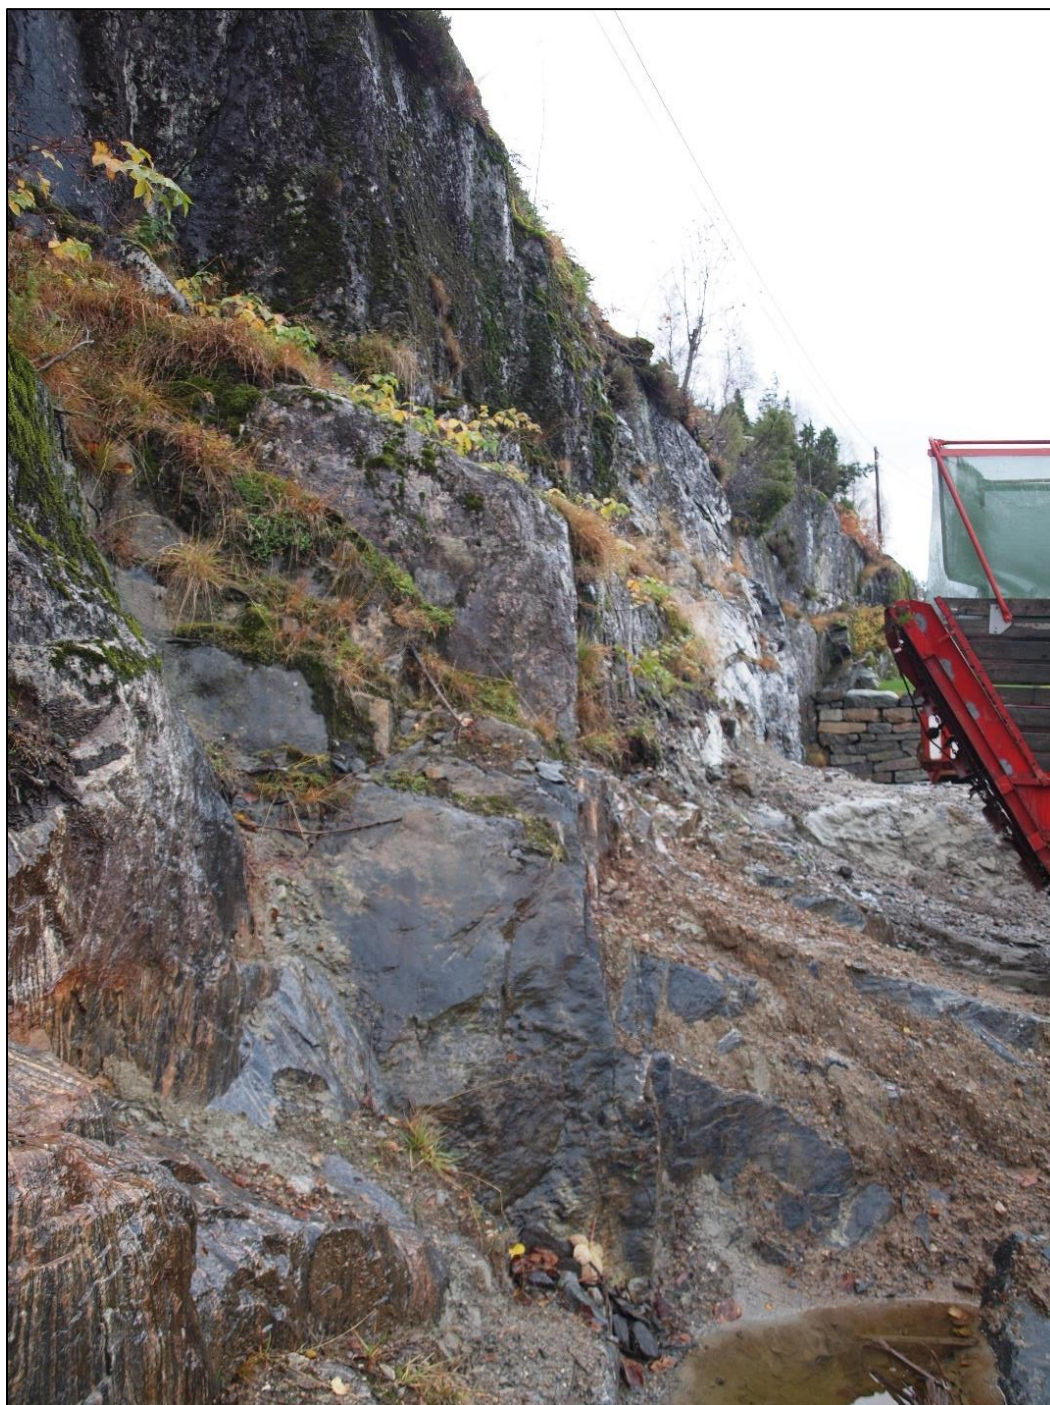
Figur 1-8. Bak-kant av aktuell tomt for bygning.

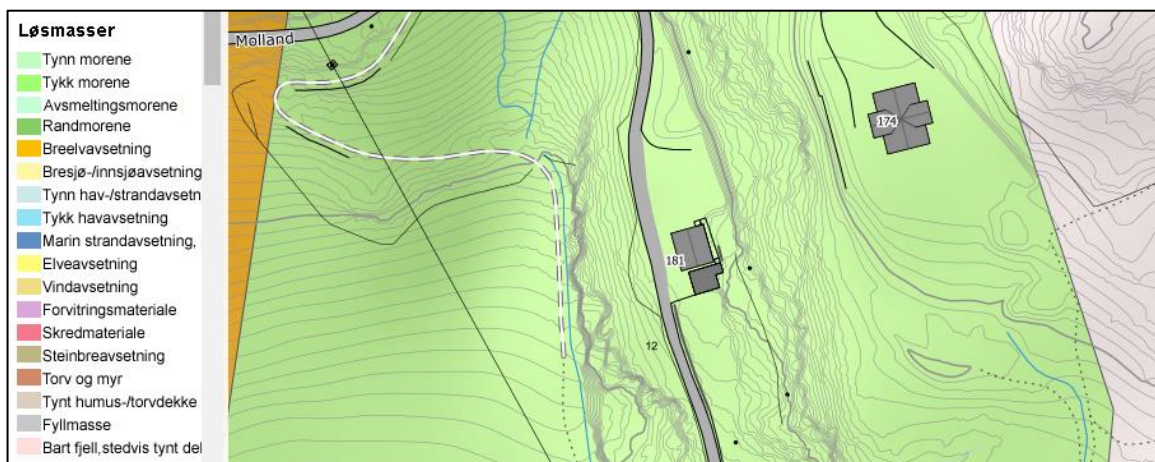
Figur 1-14. Kart over løsmasser i området (fra NGU.no).

Skråningen over G/Bnr. 19/24 består av lite løsmasse. Dette gir god drenering og liten mulighet for å danne vannbåret masse.
