Rapport nr. 1275-2015

RESIPIENTGRANSKING

MOM-B

LOKALITET LEIRVIKA

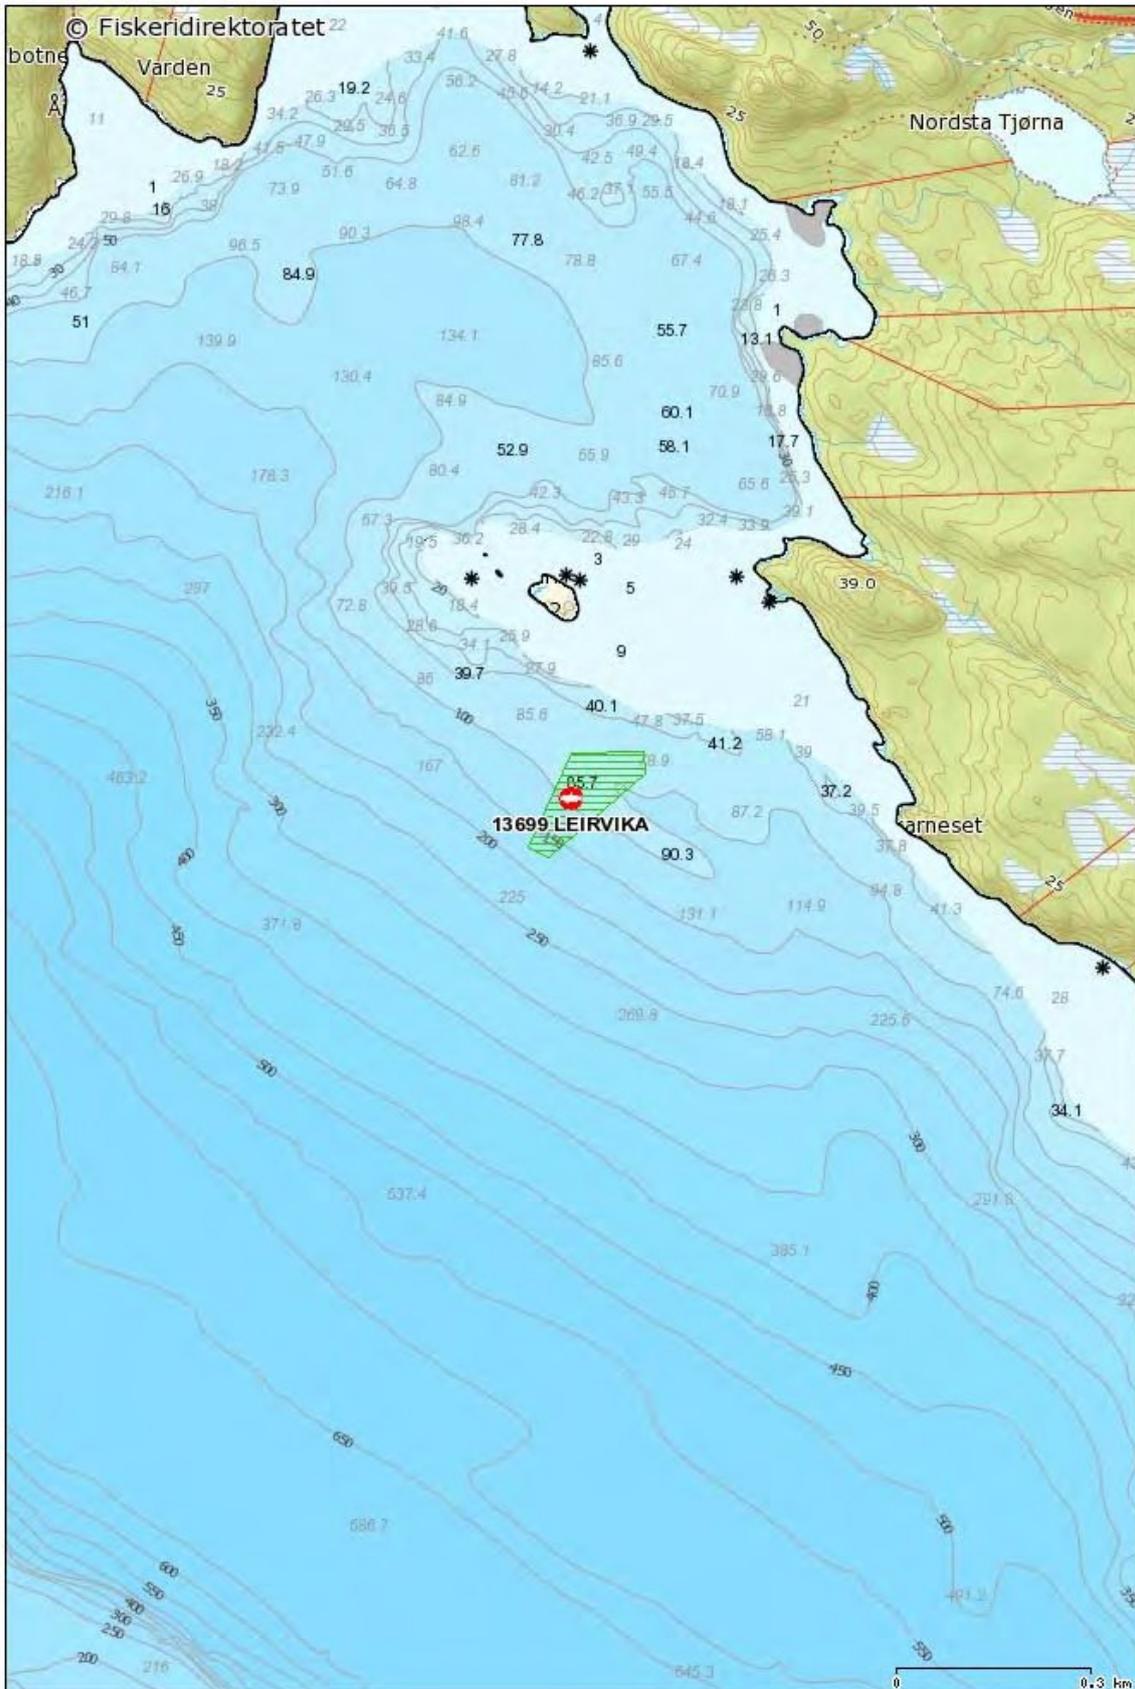
Figur 2.2 Botnkart (1: 10 000) over lokalitetsområdet

Botnen i lokalitetsområdet skrånar nedover mot sør og sørvest i områdets nordaustre halvdel og mot sørvest i områdets sørvestre halvdel. Nordvest for lokaliteten ligg Skarholmen, og frå denne og søraustover strekkjer eit kupert og relativt grunt område seg. Det er 100 m djupt midt i akvakulturområdet om lag rett sør for Skarholmen, og herfrå djupnast det jamt til 650 m ca 1 km mot sørvest. Fjorden er om lag 2,4 km brei ved Leirvika, og på sørsida av fjorden skrånar botn ned til 650 m djup over ein avstand på knapt 500 m (Rådgivende Biologer AS, 1689-2012. Straummåling og botngransking ved Leirvika i Masfjorden kommune, sommaren 2012).

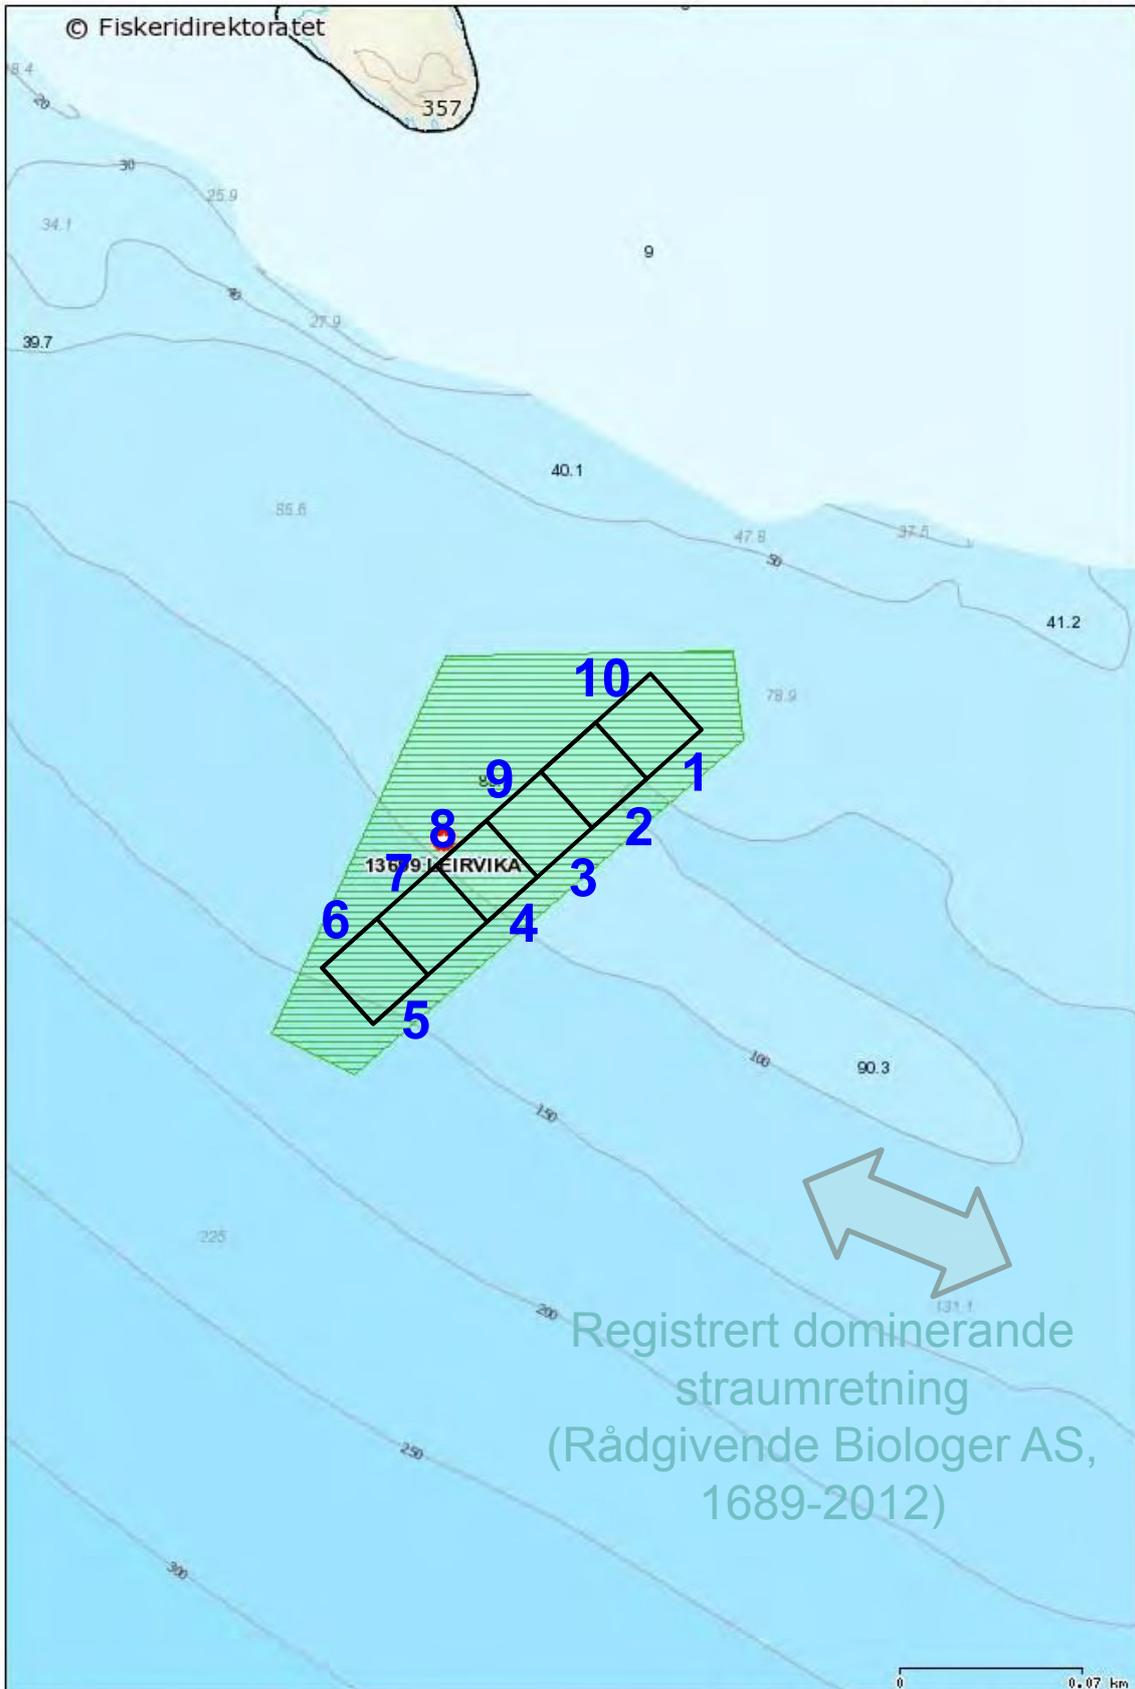
Figur 2.3 Botnkart (1: 5 000) med avmerka prøvepunkt

Prøveuttak av sediment til denne MOM-B resipientgranskinga er utført etter gjeldande krav i Norsk Standard (NS 9410:2007). Det blei tatt grabbprøvar frå 10 prøvepunkt av botnen. Alle med ein Van Veen Grabb med prøve areal 250 cm². pH og Eh blei målt i sedimentprøvane med WTW pH3310 analyseinstrument. pH elektroden blei kalibrert med pH buffer 7,00 og 4,01 i felt før prøvestart. Eh elektroden blei kontrollert i Eh buffer 475± 5 mV i felt før prøvestart. Både pH og Eh elektroden blei kontrollert før kvar nye måling i sedimenta ved kontroll måling i friskt sjøvatn. Prøveposisjon er merka av i tabell 3.1. GPS posisjon for alle prøvetakingspunkta blei registrert med ein Garmin GPS map 60CSx.

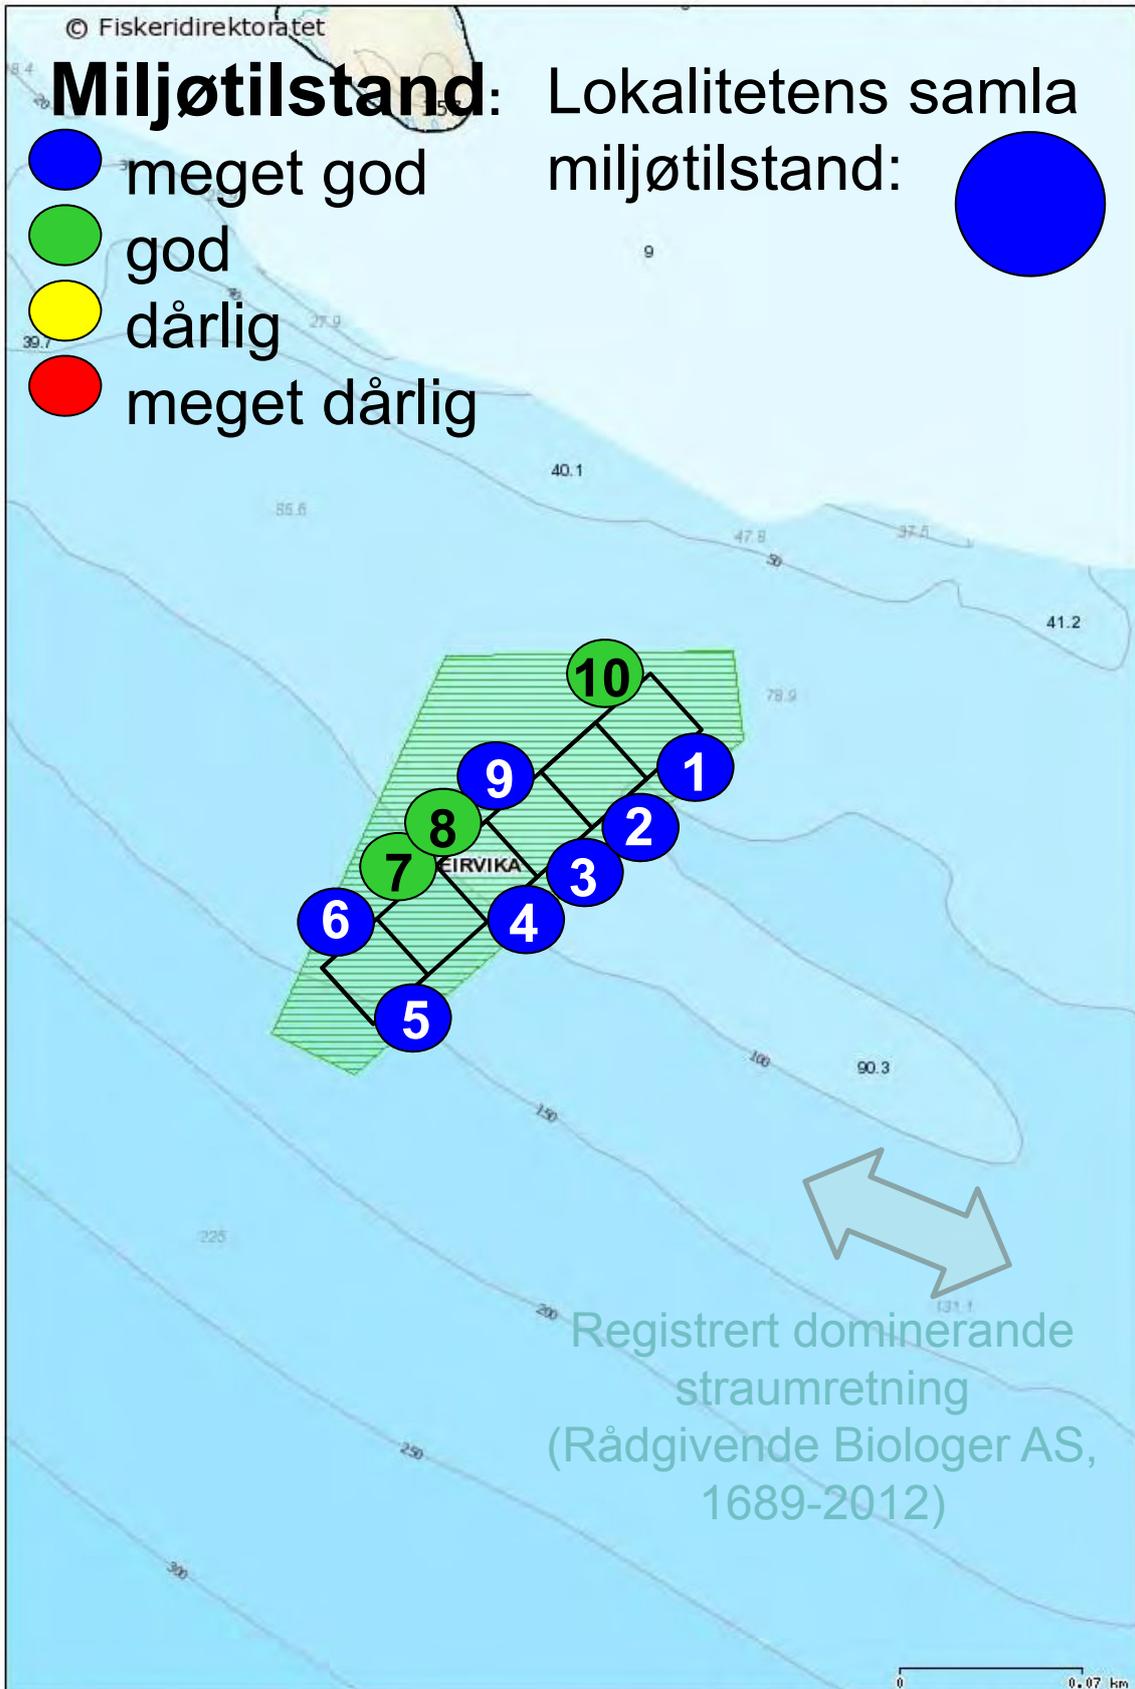
Vedlegg 5.4. Tilstand:

Denne MOM-B granskinga viser at nærsona i lokaliteten er belasta med tilførsel av organisk materiale frå oppdrettsanlegget ved enkelte punkt. Samla sett er imidlertid miljøtilstanden 1, meget god.

Vi vil anbefale at det blir utført ei ny MOM-B gransking om ca. 2 år / ved ny fôrings topp.

Vi vil og anbefale at det blir utført ei naturtypekartlegging med ROV under og ved oppdrettsanlegget sidan botnen i lokaliteten ved enkelte prøvepunkt består av hardbotn.
