Vurdering av rasfare på G/Bnr. 14/36, Hosteland,  
Masfjorden Kommune

Rev.	Dato:	Utført av: Geolog AS, Hellevar den 24, 5936 Manger
1	11.03.2020	Øivind Eikefet, cand real. Geologi oivind@geolog.as

# Vurdering av fare for snøskred og steinsprang for planlagt anneks/hytte på G/Bnr. 14/36, Masfjorden Kommune

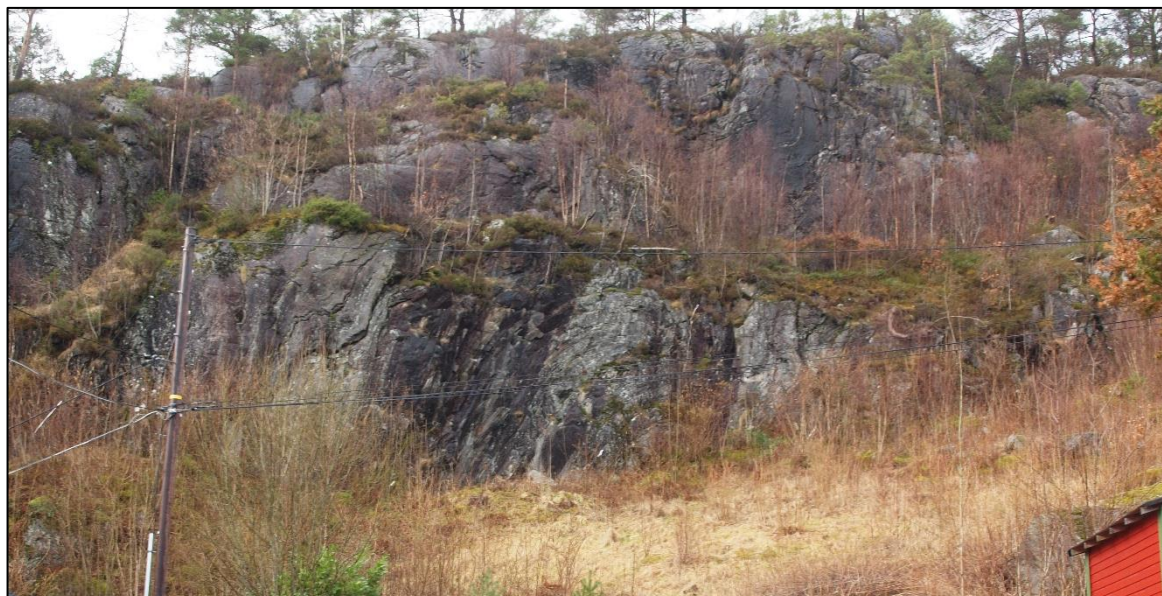
Figur 2-5. Vestlige del av G/Bnr. 14/36 og skrenter vest for denne.

I vest grenser området til skrenter med hellning opp mot 90 grader. Den nederste er 5- 8 m og den øverste opp mot 12 m. Det er et område på 0.5 – 2.5 m mellom de to skrentene. Den øverste har lavere hellningsgrad. Skrentene har lite løsmasser og er dekket av lyng, gras, lauvtrær og furu øverst (se fig. 2-5).

Arealet tilhørende G/Bnr. 14/36 består av en skråning av løsmasser. I nord er det en del blokker og en vannfylt grop i sørvest viste morenemasser (fig 2-6). Skråningen er dekket av tuer og gras (se mellom røde bygninger på figur 2-5 og 2-7).

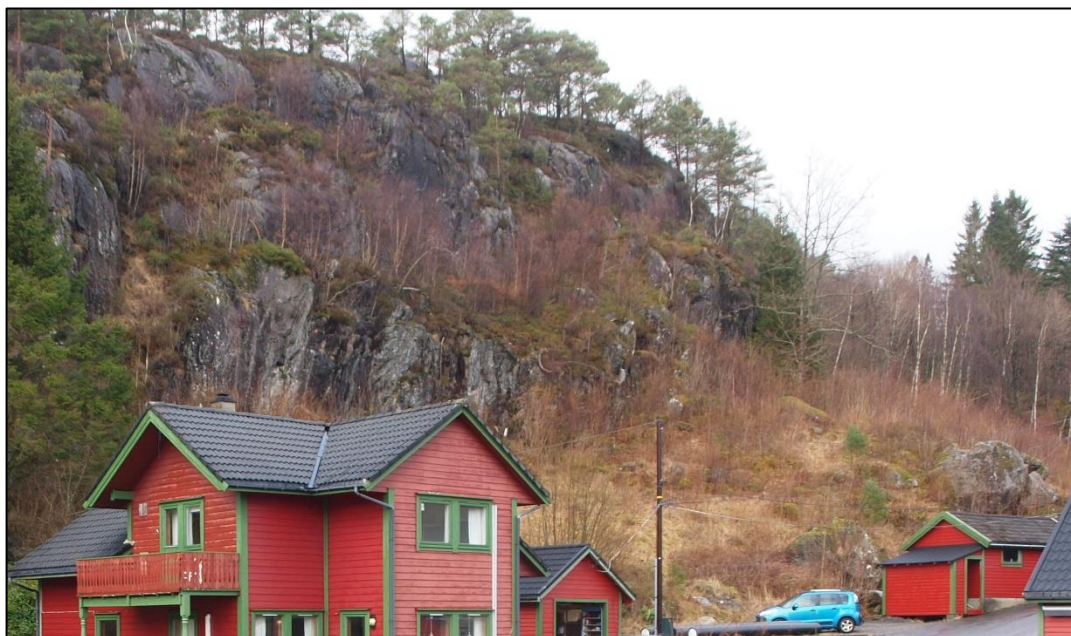
Figur 2-7. Skrenter vest for G/Bnr. 14/36.

Bergarten i området består av diorittisk to granittisk migmatittisk gneis. Denne er lokalt kvartsrik og inneholder stedvis granittiske intrusiver (fig 2.7). Bergarten er sterkt metamorfisert og skrenten har tydelige antyklinaler (fig 2.8). Det er varierende strøk og fall på berggrunnen i skrenten, men hovedretningene er tilnærmet normalt på overflaten av skrenten.

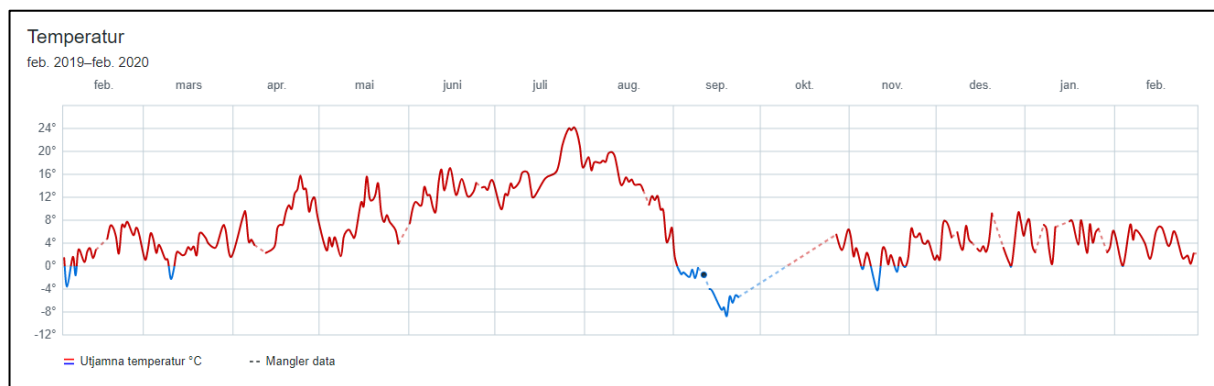
Figur 2-13. Temperaturstatistikk for Mongstad målestasjon.

Målingen er utført på Mongstad, 13.7 km fra Hosteland, men ansees likevel å være representativ for området da både Mongstad og Hosteland er deler av den store strandflaten i Nordhordland.

Temperaturstatistikken for området angir få dager med temperaturer under frysepunktet. I tillegg varierer temperaturen mye gjennom hele året. Dette vil medføre redusert mulighet for akkumulasjon av snø. Skråningen i vest med de bratte skrentene har økende attgroing. Vegetasjon med trær vil fungere som en armering av snøakkumulasjoner.

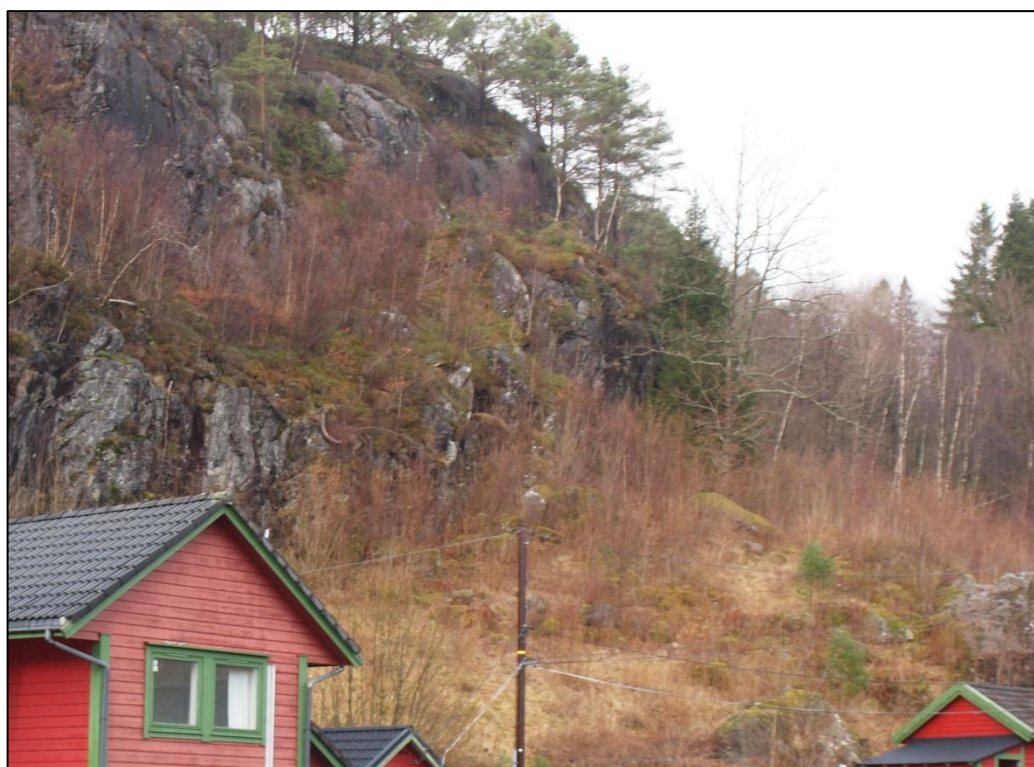
Figur 3-1. Vegetasjonen og topografi hindrer snøskred.

Vegetasjon, klimatiske og topografiske forhold utelukker fare for snøskred.

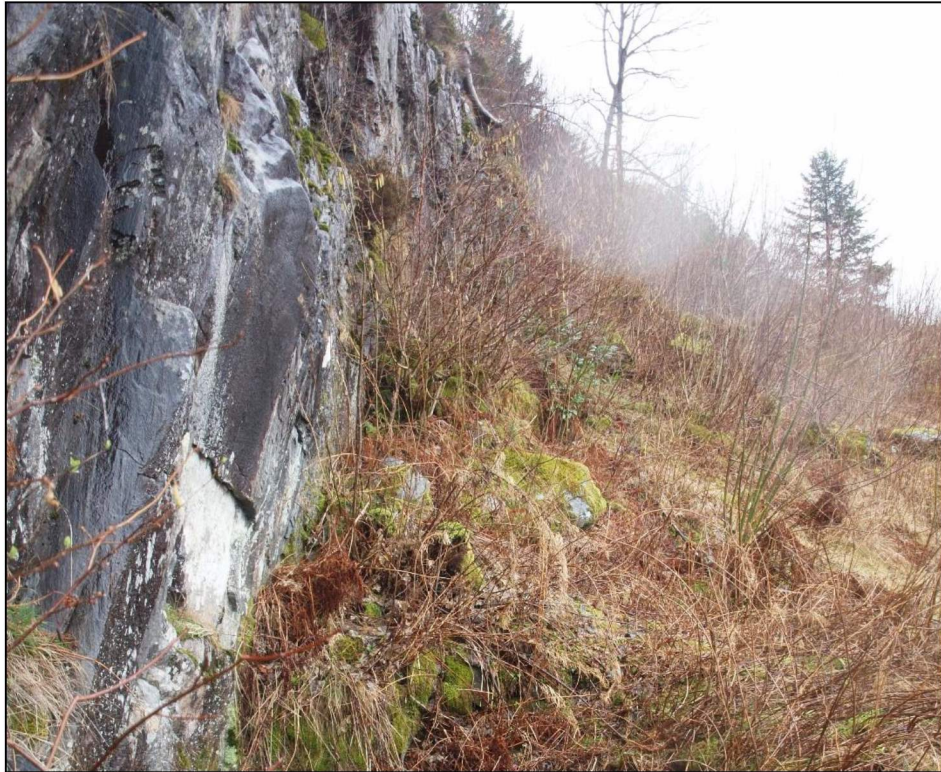
Figur 3-2. Område med anbefalt sikringsgrøft.

Det har ikke blitt observert ustabile steiner i de skråningen med de bratte skrentene. Med attgroing kan det komme ned løst materiale fra busker, tuer og vannmettet jord.

Det etableres en forsenkning/grøft mellom nederste bergskreng og skråning bestående av morenemateriale øst for skrent. Denne må være minst 1 meter bred og minst 50 cm høyere ytterst enn innerst (Fig 3-3).
