Oppdrettslokalitet Leirvika i Masfjorden kommune, mars 2021

Miljøovervaking av
anleggssona – B-gransking

Rådgivende Biologer AS 3416

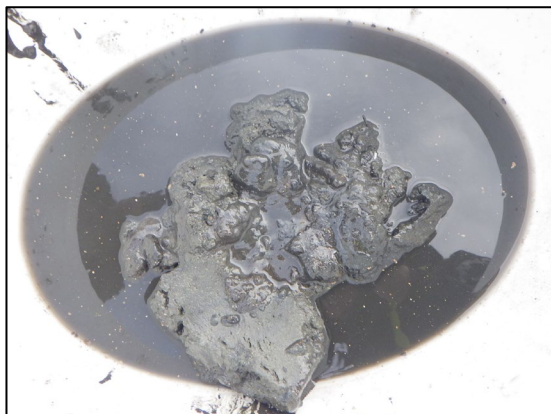
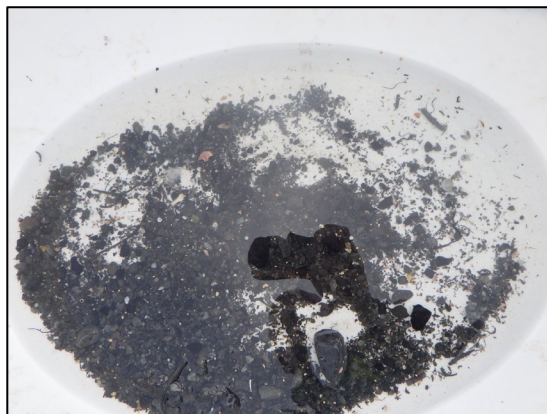
St. 1:

Bilda viser om mogleg prøvene *før* og *etter* siling. Prøvene er skildra i **tabell 2**.

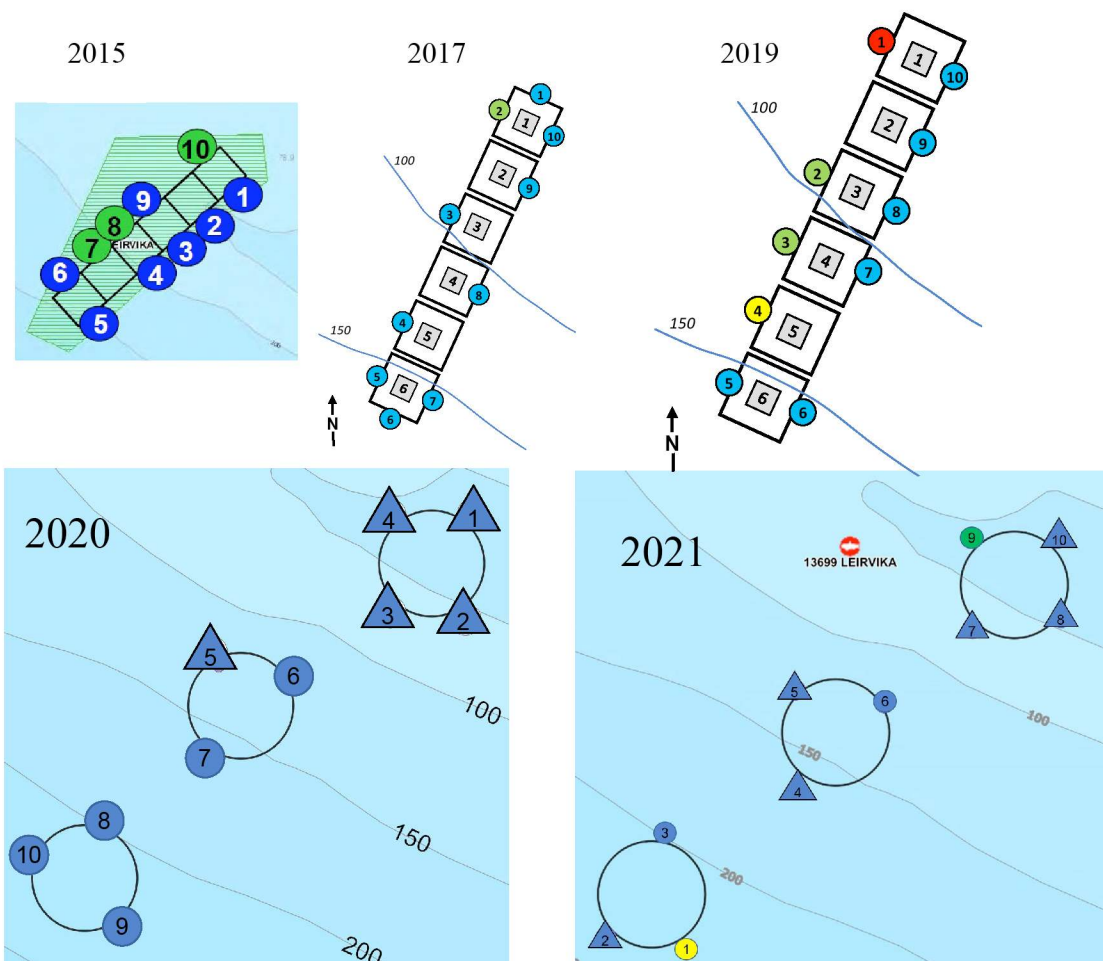
Figur 6. Tredimensjonalt oversiktsbilde av prøvestasjoner. Tilstand markert med farger (blå = "meget god", grøn = "god", gul = "dårlig" og raud = "meget dårlig").

Ei oppsummering av sedimenttilstanden for kvar enkelt prøve basert på middelveidien av gruppe II og III syner at tilstanden var "meget god" på åtte stasjonar, "god" på ein stasjon og "dårlig" på ein stasjon.
