Rapport nr. 1275-2015

# RESIPIENTGRANSKING

## LOKALITET LEIRVIKA

Masfjorden kommune

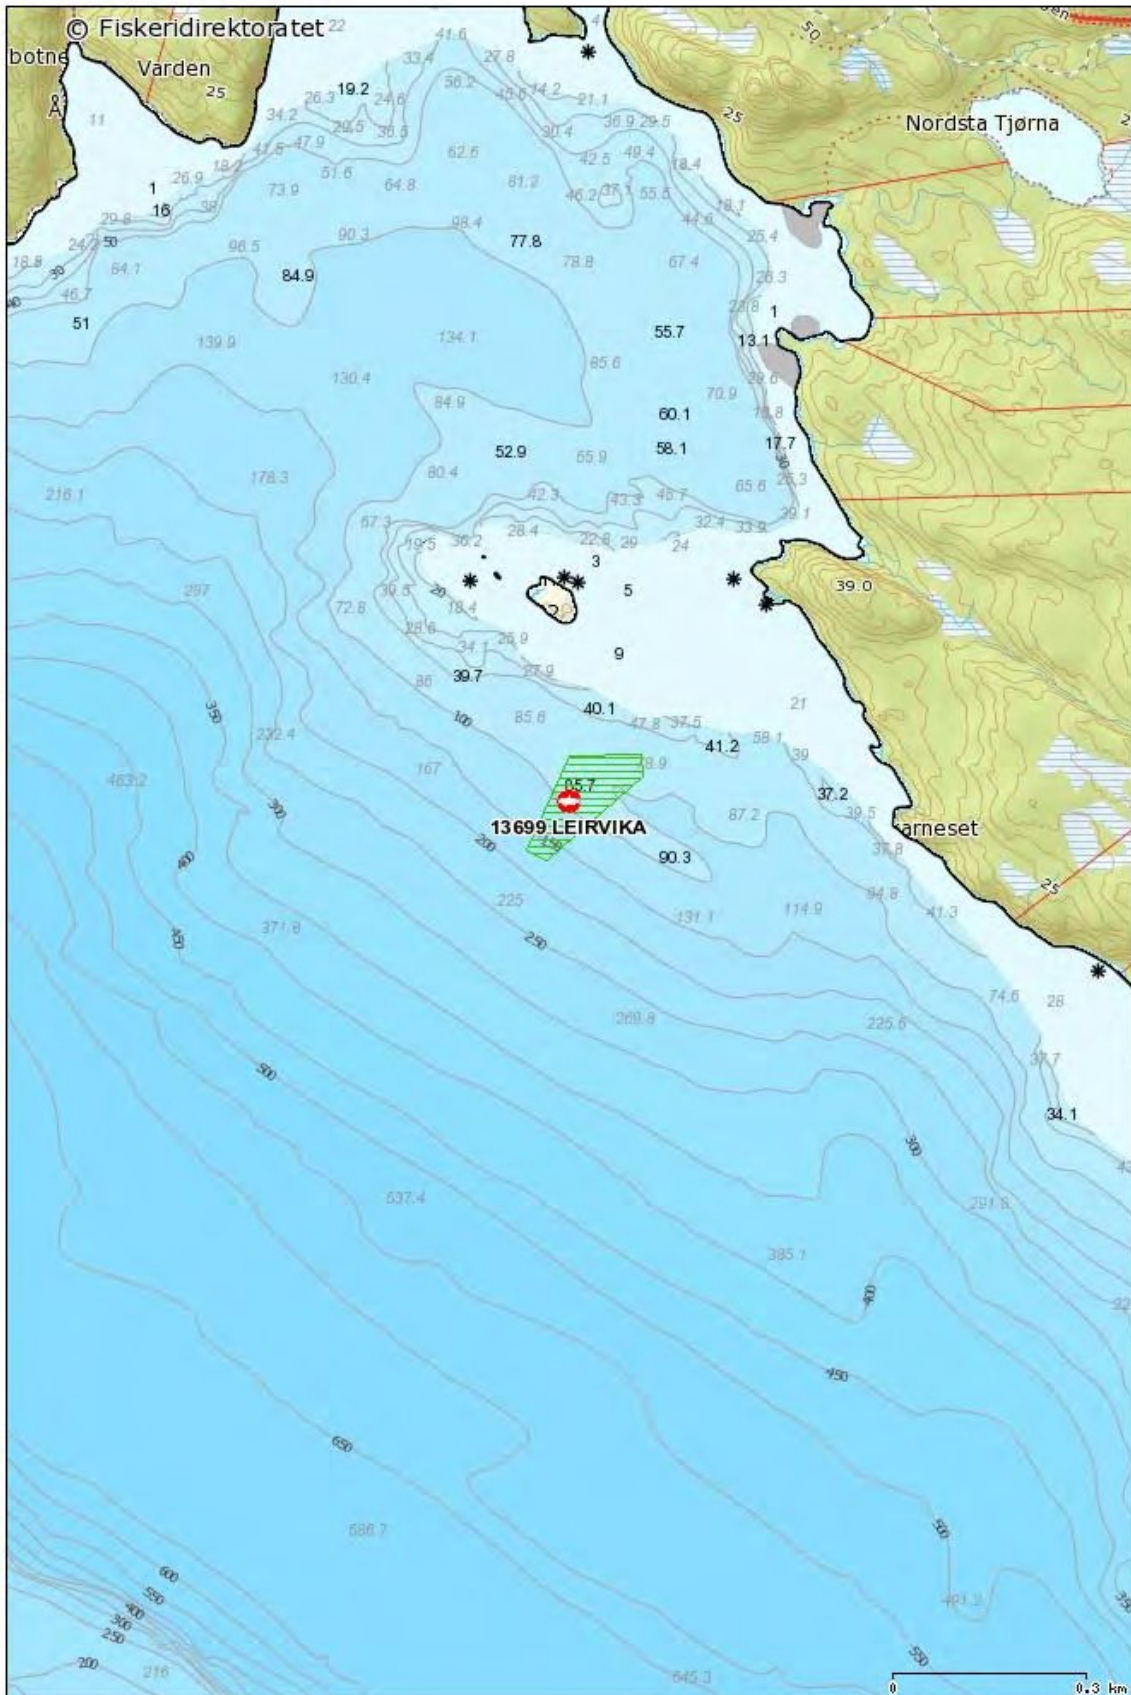
**Figur 2.2** Botnkart (1: 10 000) over lokalitetsområdet

Botnen i lokalitetsområdet skrånar nedover mot sør og sørvest i området nordaustre halvdel og mot sørvest i området sørvestre halvdel. Nordvest for lokaliteten ligg Skarholmen, og frå denne og søraustover strekkjer eit kupert og relativt grunt område seg. Det er 100 m djupt midt i akvakulturområdet om lag rett sør for Skarholmen, og herfrå djupnast det jamt til 650 m ca 1 km mot sørvest. Fjorden er om lag 2,4 km brei ved Leirvika, og på sørsida av fjorden skrånar botn ned til 650 m djup over ein avstand på knapt 500 m (Rådgivende Biologer AS, 1689-2012. Straummåling og botngransking ved Leirvika i Masfjorden kommune, sommaren 2012).

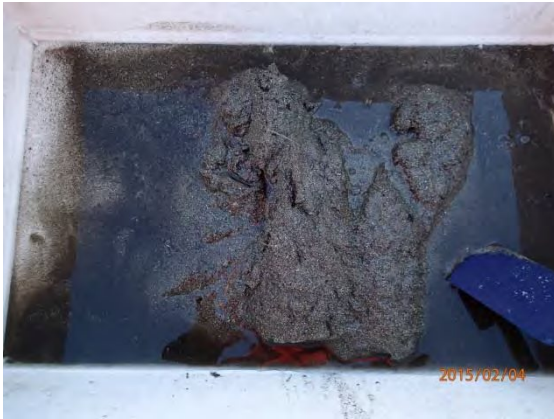
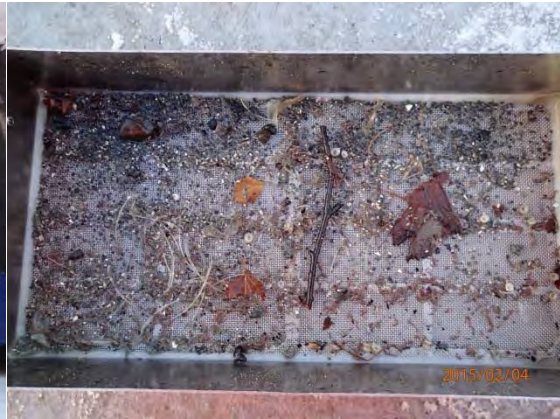
1

Bilder av grabbprøvene før og etter siling igjennom 1mm sil

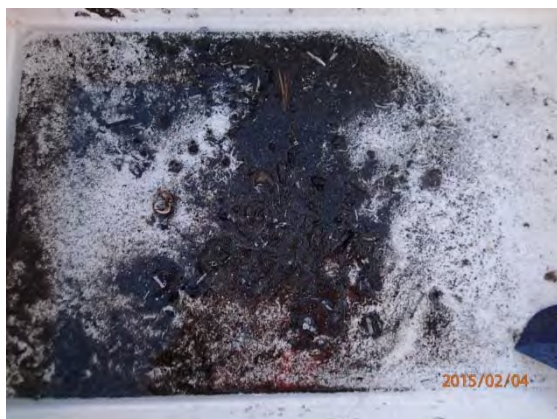
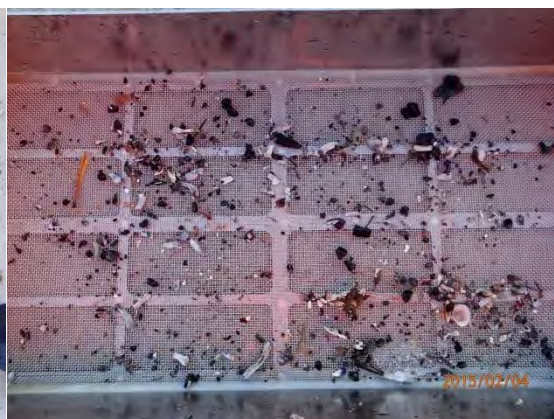
5

Bilder av grabbprøvene før og etter siling igjennom 1mm sil
