# TILSTANDSRAPPORT BOLIG

Bygningsteknisk gjennomgang med  
- verditakst

**Austfjordvegen 2639, 5981 MASFJORDNES**

Enebolig

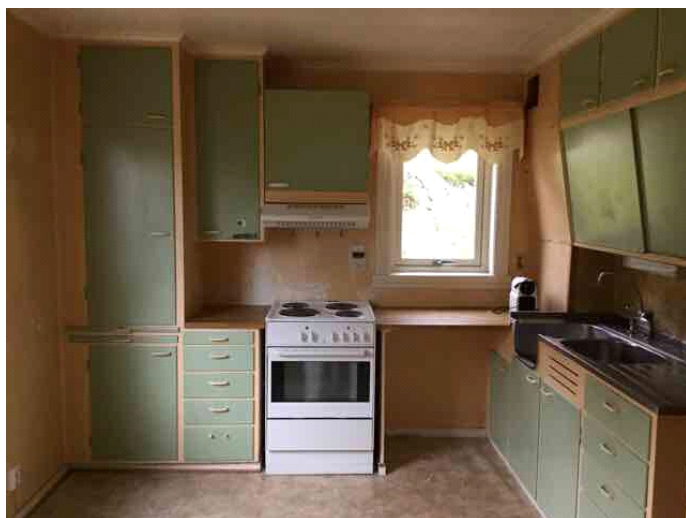
### Enebolig 1. etasje/Kjøkken

Kjøkkeninnredning fra byggeår.

| Beskrivelse: | Kjøkkeninnredning fra byggeår med malte fronter og laminat benkeplater. | |
| Tilstandsvurdering/<br>tilstandsgrad: | Kjøkkeninnredning er slitt. | TG: 2<br> |

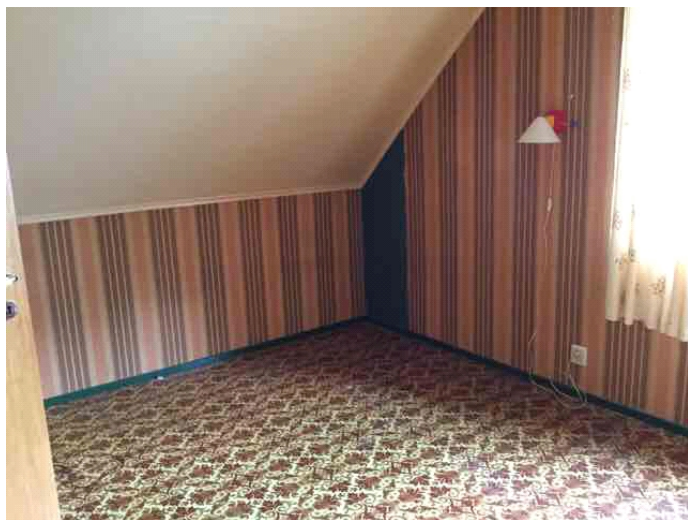
## Enebolig Loft/Soverom 1

Typiske overflater loft
