Områderegulering, Flatøy

Miljøgeologiske grunnundersøkelser ved skytebane og gammelt verksted. Datarapport.

DOKUMENTKODE: 10201966-RIGm-RAP-001

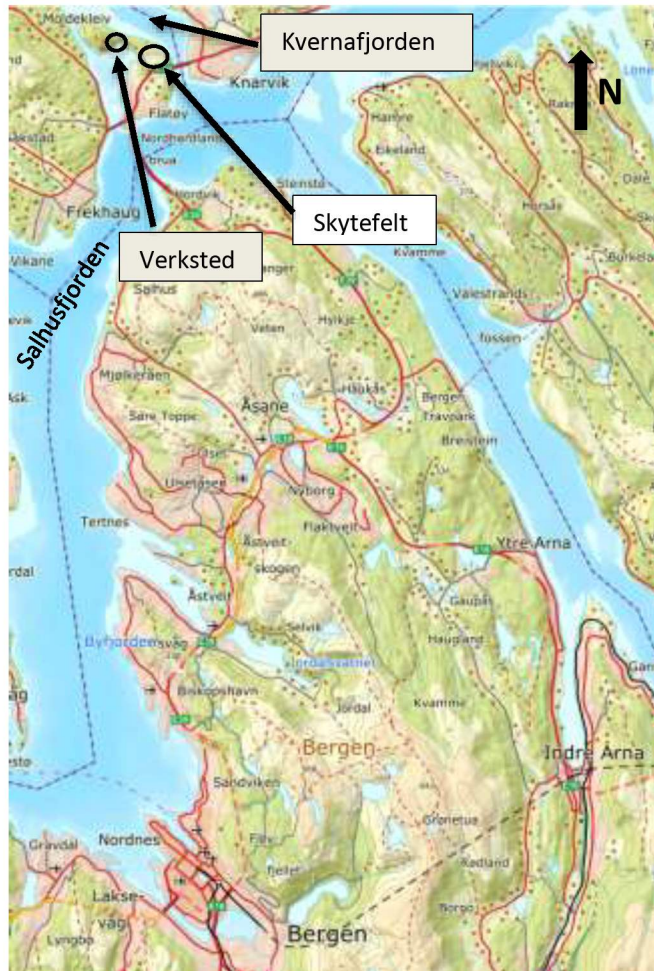
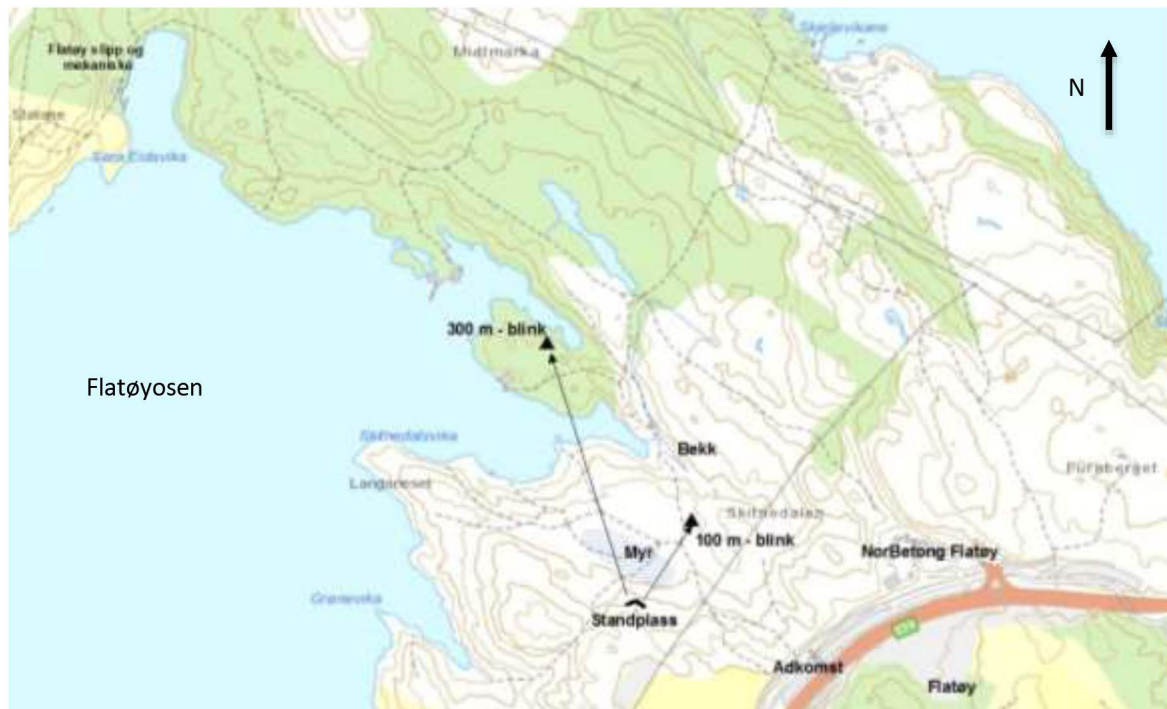
Figur 2-1: Det øverste kartet viser plassering av Flatøy i forhold til Bergen (kartdata: www.norgeskart.no). Det nederste kartet viser plassering av blinker og standplass i skytefeltet, samt beliggenhet til tidligere Flatøy slipp og mekaniske verksted (kartdata: Kartverket, Geovekst og kommuner – Geodata AS).

Arealet av skytefeltet, inkludert standplassen og blinkene er estimert til totalt ca. 30 000 m², basert på flyfoto og kart fra Geodata AS. Selve skytefeltet er ikke registrert i Miljødirektoratets grunnforurensningsdatabase (<https://grunnforurensning.miljodirektoratet.no/>).

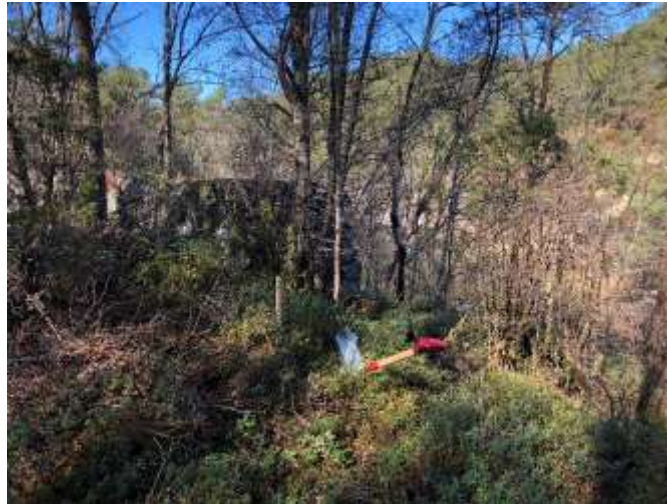
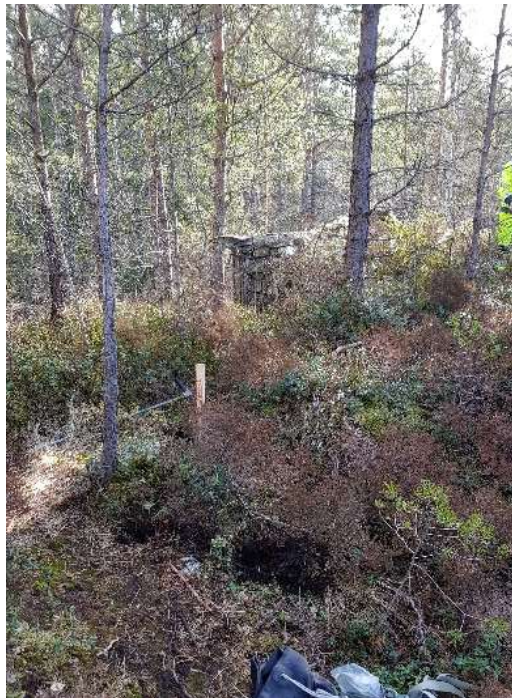
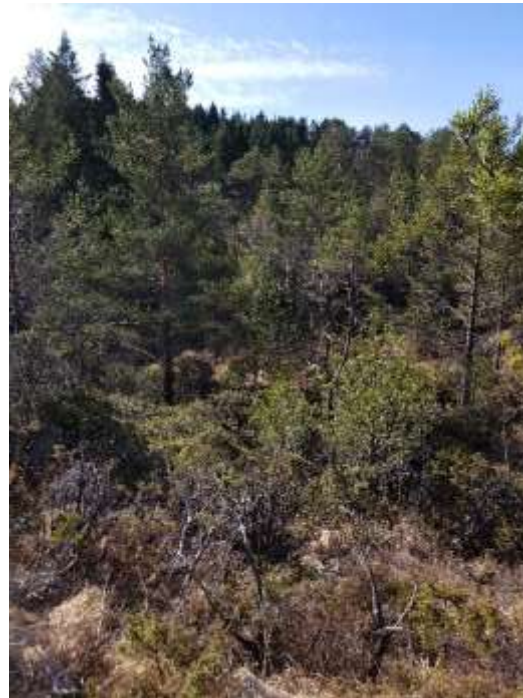
Figur 2-2: Det øverste bildet viser området rundt og foran 300 m –blink. Bildet er tatt mot nord-øst. Det nederste bildet til venstre viser det som står igjen av 100 m – blinken og er tatt mot sør-øst. Bildet nederst til høyre er tatt fra åsen øst for Skitnedalen, og bildet er tatt mot sør-vest i retning 100 m – blinken. Foto: Multiconsult

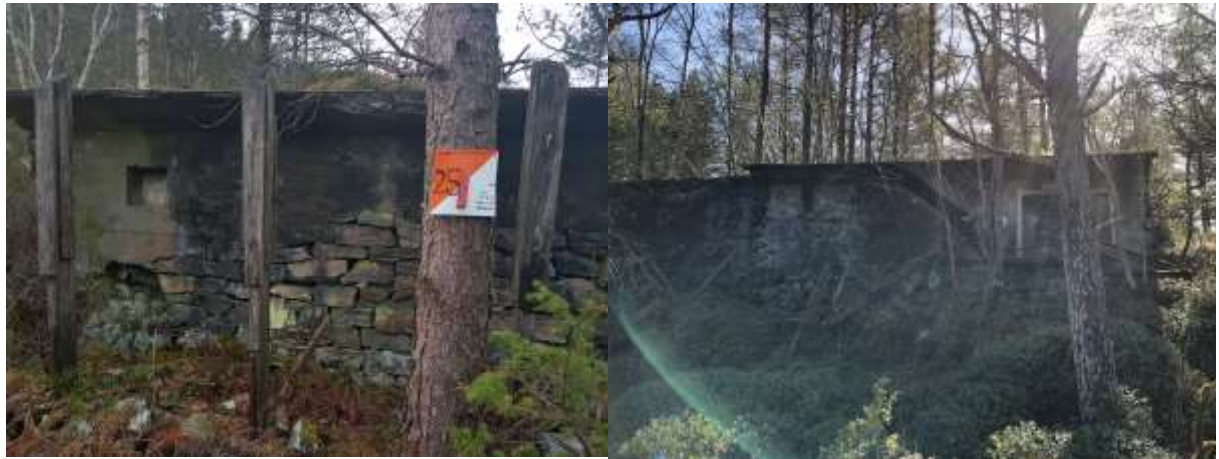
Figur 2-3: Bildet til venstre viser 100 m - blinken, mens bildet til høyre viser 300 m - blinken.

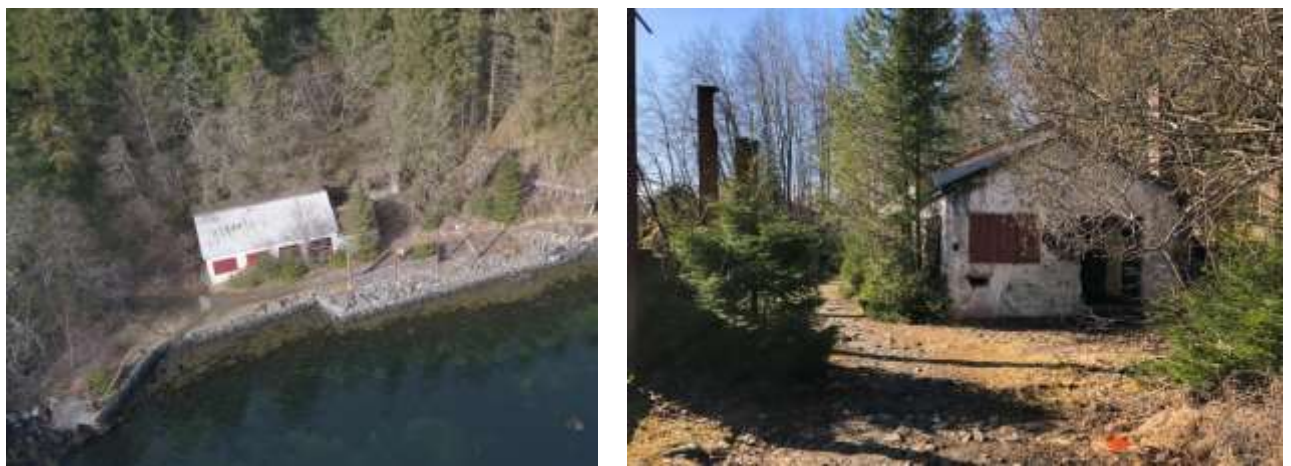
Figur 2-4: Foto til venstre er tatt med drone, og viser kaiområdet foran gjenværende bygning. Foto til høyre viser gjenværende bygning, med gjenværende betongmur med stålkonstruksjoner rundt bygningen. Foto: Multiconsult

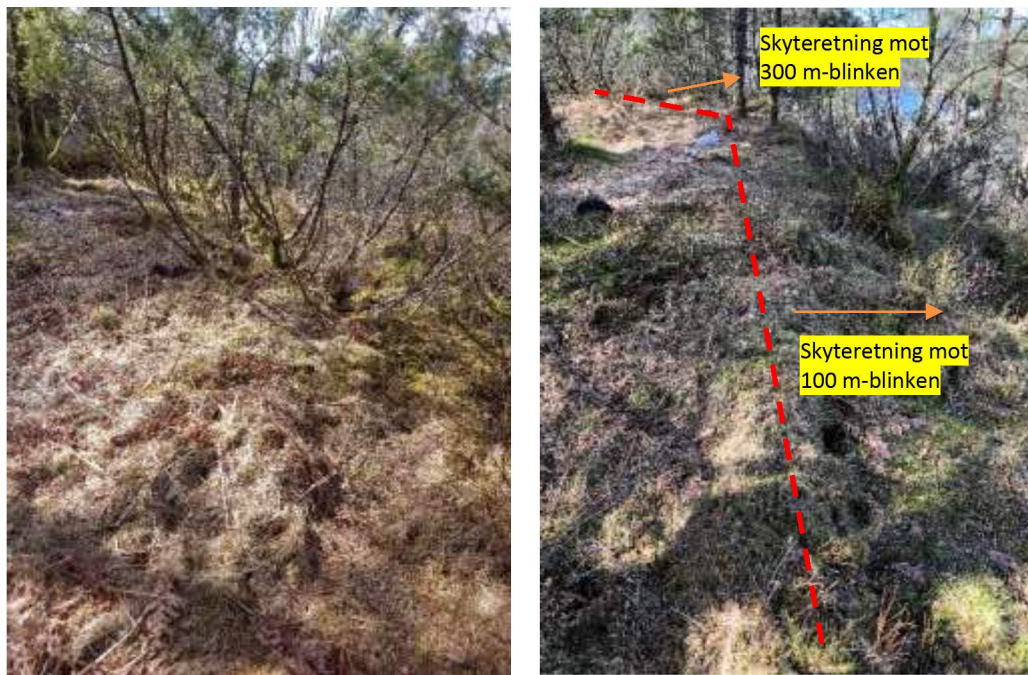
På standplass er det satt opp en lav tørrsteinsmur, og laget til et slags platå. Muren er i dag delvis overvokst med mose. På standplass bestod toppdekket av gress og/eller mose. Løsmassene på oversiden av muren bestod av torvjord med noe innhold av sand, stein og røtter (som var relativt tørre). Løsmassene på nedsiden av muren bestod av torvmose med røtter (Figur 4-1). I bakkant av standplass er det en fjellvegg.

Figur 4-1: Bildet til venstre viser området der prøven S-1 ved standplass ble tatt. Området er antatt å være standplass mot 300 m – blinken. Bildet til høyre viser området der prøven S-2 ble tatt, og er antatt å være standplass mot 100 m – blinken.

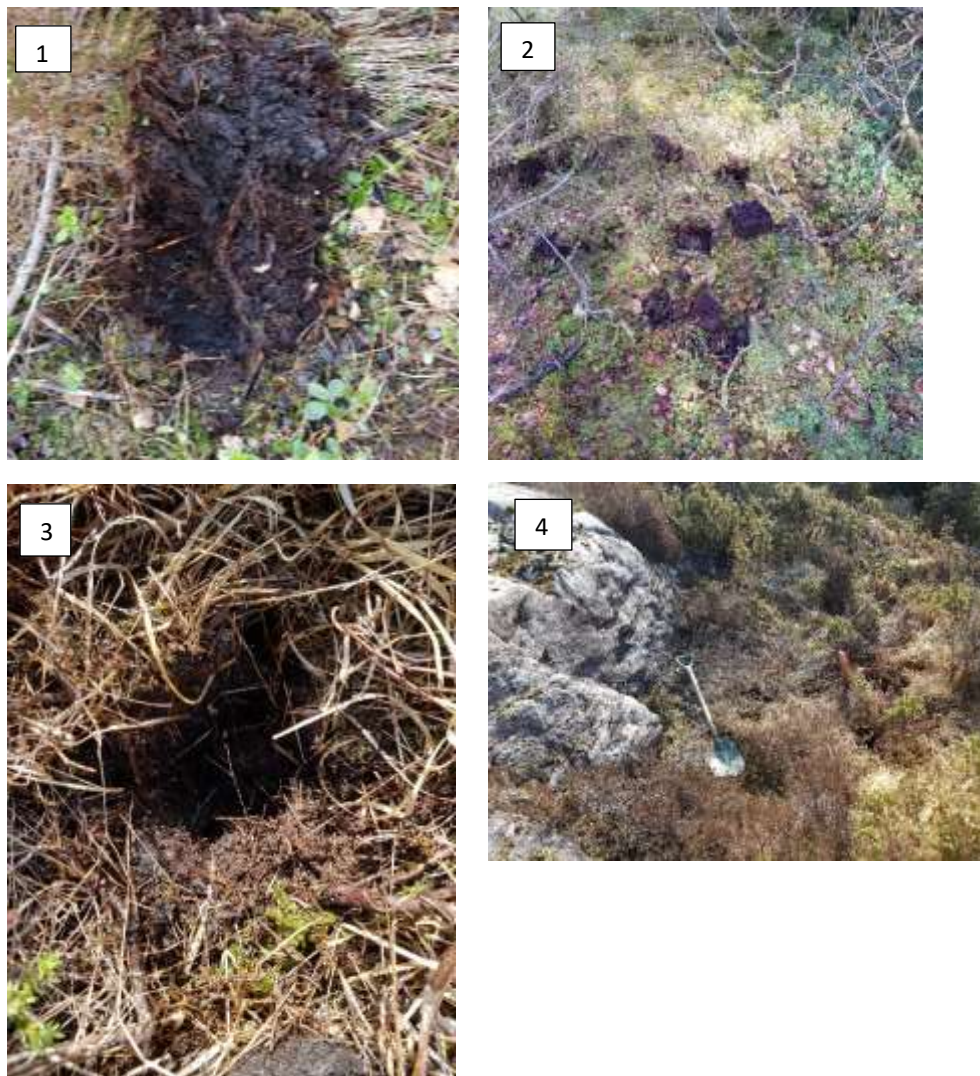
Løsmassene ved 100 m – blinken bestod av til dels fuktig torvjord med innhold av røtter (Figur 4-2). Det ble forsøkt gravd til dybde 0,5 m for dypereliggende prøver, men det var stans mot fjell ved dybde 0,3 m i forkant av blinken. Bak 100 m – blinken i Skitnedalen (nord – østlig retning) bestod løsmassene av torvmose med røtter, og var til dels fuktige. Prøvepunktene ble plassert med noe avstand fra bekken som renner gjennom Skitnedalen (Figur 4-2). På åsen nord – øst for Skitnedalen, er det tynt dekke av løsmasser overliggende berg. Enkelte av prøvepunktene ble plassert på en fjellhulle, og løsmassene her var svært fuktige og bestod av torvjord med mose og røtter, se bildet nr. 4 i Figur 4-2.

Figur 4-2: Bildet nr. 1 viser typiske løsmasser rundt 100 m – blink. Bildet nr. 2 viser løsmasser ved punkt 1-8 nord-øst for blinken i Skitnedalen. Bildet nr. 3 viser typiske løsmasser på åsen lengst nord – øst for 100 m – blink, og bildet nr. 4 viser prøvepunkt 1-7 på fjellhyllen lengst nord – øst.

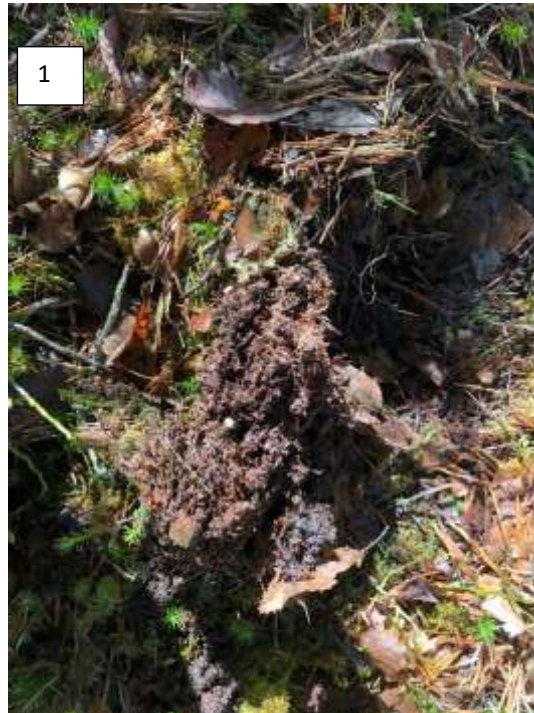
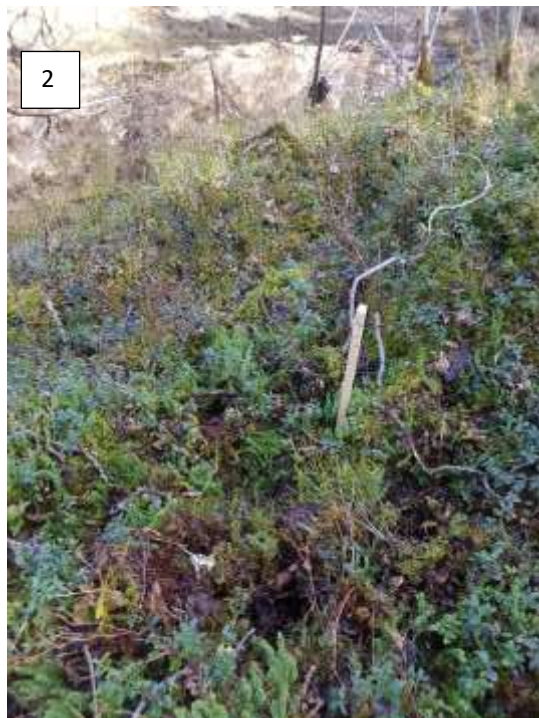
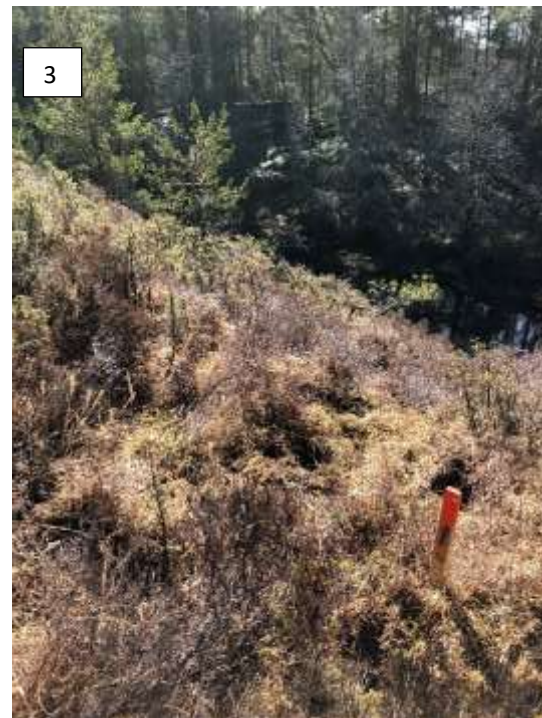
Ved 300 m – blinken bestod løsmassene av lett fuktig torvjord og torvmose. Også her ble det forsøkt gravd ned til dybde 0,5 m under terreng i forkant av blinken, men det var stans ved dybde 0,3 m mot fjell. Det var vanninnsig ved dybde 0,3 m under terreng i den dypeste prøven i forkant av blinken. Ved prøvepunktene bak 300 m – blinken (mellom blinken og sjøen) var det løsmasser av torvmose og torvjord, hvor det var noe tele i enkelte av punktene. Se bilder i Figur 4-3. Løsmassene i prøvepunktene nord for bukten bestod av skogsjord og torvjord/torvmose som var til dels svært fuktig (Figur 4-3).

Figur 4-3: Bildet nr. 1 viser typiske løsmasser i forkant av 300 m – blinken, torvjord/torvmose med røtter. Bildet nr. 2 viser området bak blinken ved prøvepunkt 3-4, og viser torvmose i skråningen ned mot bukten. Bildet nr. 3 er tatt nord for bukten, ved punkt 3-6, og viser løsmasser av torvmose som var til dels svært fuktig.

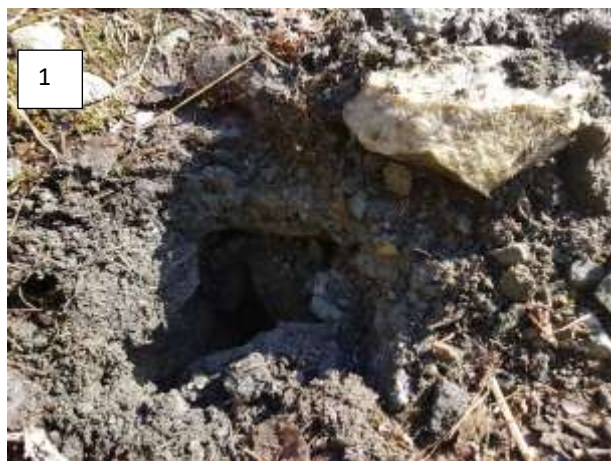
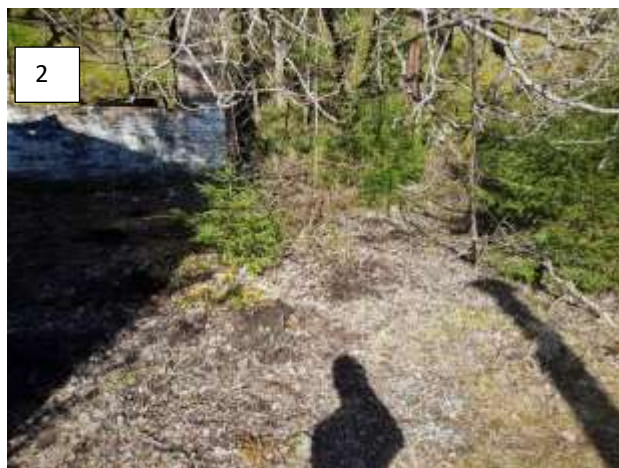
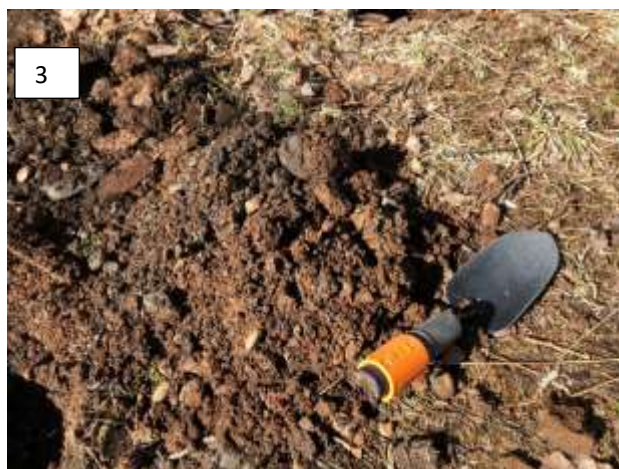
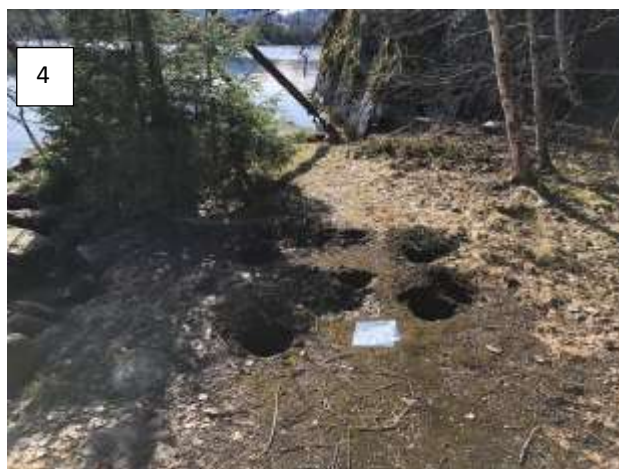
På områdene nord, sør og vest for det tidligere verkstedsbygget bestod løsmassene i stor grad av sand, grus og stein med varierende innhold av organisk materiale. Rett bak verkstedet i øst bestod løsmassene av torvjord og torvmose. I PG5 og PG6 sør for bygget like ved kaien var massene rustfarget. Nord for bygget ble det observert et dekke av betong ved dybde 0,1 m under terreng. Løsmassene rundt betonggulvet ved PG2 inneholdt skrot som biter av teglstein, keramikk, glass, samt plastledninger.

Figur 4-4: Bildet nr. 1 viser PG1 med innhold av stein og sand, og med et toppsjikt av organisk materiale. Bildet nr. 2 viser PG2, prøvepunktet rett nord for verkstedet hvor det var påtreff av en betongplate. Bildet nr. 3 viser de rødbrune løsmassene som ble påtruffet i stikkprøvene i PG5. Bildet nr. 4 viser stikkprøvene tatt ved PG6.

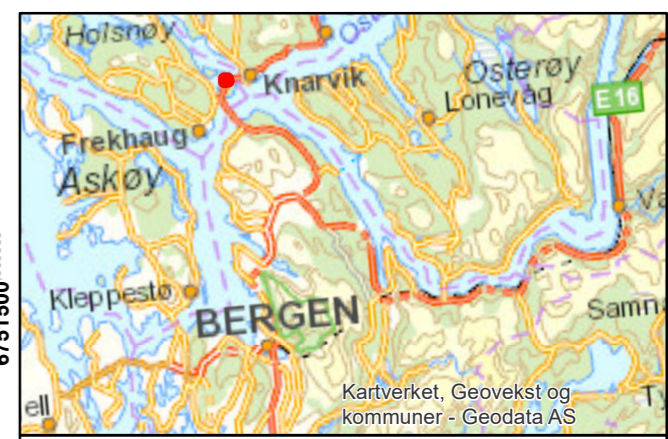
OPUS BERGEN AS		Fag	Format
OMRÅDEREGULERING FLATØY		RIGm	A3
MILJØGEOLOGISKE GRUNNUNDERSØKELSER		Dato	2018.06.01
STANDPLASS - 100 M BLINK		Format/Målestokk:	1:1 000
Status	Konstr./Tegnet	Kontrollert	Godkjent
-	SMV	AKS	AKS
Oppdragsnr.	Tegningsnr.	Rev.	
10201966	RIGm-TEG-001	00

Tilstandsklasser iht. TA-2553/2009

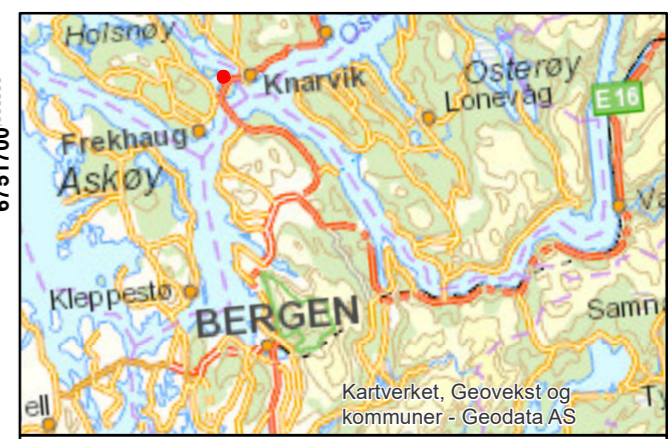
OPUS BERGEN AS		Fag	Format
OMRÅDEREGULERING FLATØY		RIGm	A3
MILJØGEOLOGISKE GRUNNUNDERSØKELSER		Dato	2018.06.01
300 M BLINK		Format/Målestokk:	1:500
Status	Konstr./Tegnet	Kontrollert	Godkjent
-	SMV	AKS	AKS
Oppdragsnr.	Tegningsnr.	Rev.	
10201966	RIGm-TEG-002	00

Tilstandsklasser iht. TA-2553/2009

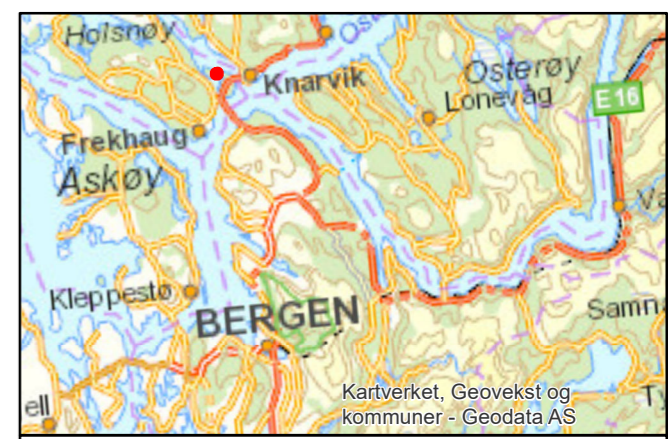
OPUS BERGEN AS		Fag	Format
OMRÅDEREGULERING FLATØY		RIGm	A3
MILJØGEOLOGISKE GRUNNUNDERSØKELSER		Dato	2018.06.01
VERKSTED		Format/Målestokk:	1:500
Status	Konstr./Tegnet	Kontrollert	Godkjent
-	SMV	AKS	AKS
Oppdragsnr. 10201966		Tegningsnr.	Rev.
www.multiconsult.no		RIGm-TEG-003	00

Tilstandsklasser iht. TA-2553/2009
