# Notat – avrenning Del av Mjåtveitmarka

Opus Bergen AS

17. oktober 2019

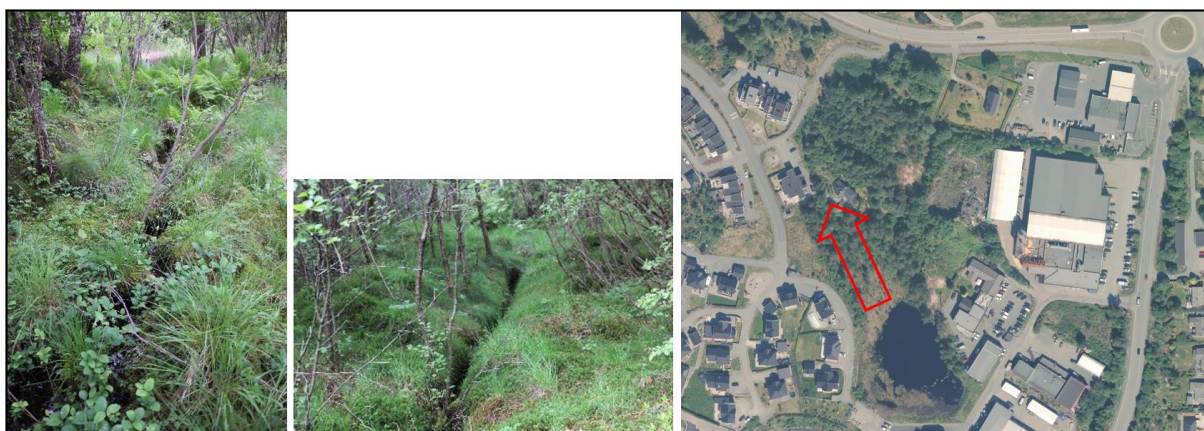
Figur 1. Avløpet frå Mjåtveittjørna og nordvestover gjennom planområdet *Del av Mjåtveitmarka* er lite.

Planområdet *Del av Mjåtveitmarka* tilhører nedbørfeltet til Mjåtveitelva i nord, som igjen har utløp i Elvavika aust-søraust for Mjåtveitmarka. Avrenninga skjer via feltet til Mjåtveittjørna (36,2 moh.), som ligg like sør for planområdet (figur 1). Lite felt, saman med svært lite fall dei første få hundre meterane nordvestover mot kryssing av Rosslandsvegen, gjer at avløpet frå Mjåtveittjørna knapt er synleg på kart, flyfoto eller i terrenget. Ein stor del av vassvegen er lagt i nedgravne røyr.
