### **Søknad om lukking av bekk på GBNR 30/2 og for 30/4 revidert søknad**

Etter synfaring den 4. November 2019 med fylkesmannen ved Gry Valle og Svein Arne Vågane ved NVE sender vi inn revidert søknad om lukking av bekk. Under synfaring fikk me sjå nærmare på løysningar for området.

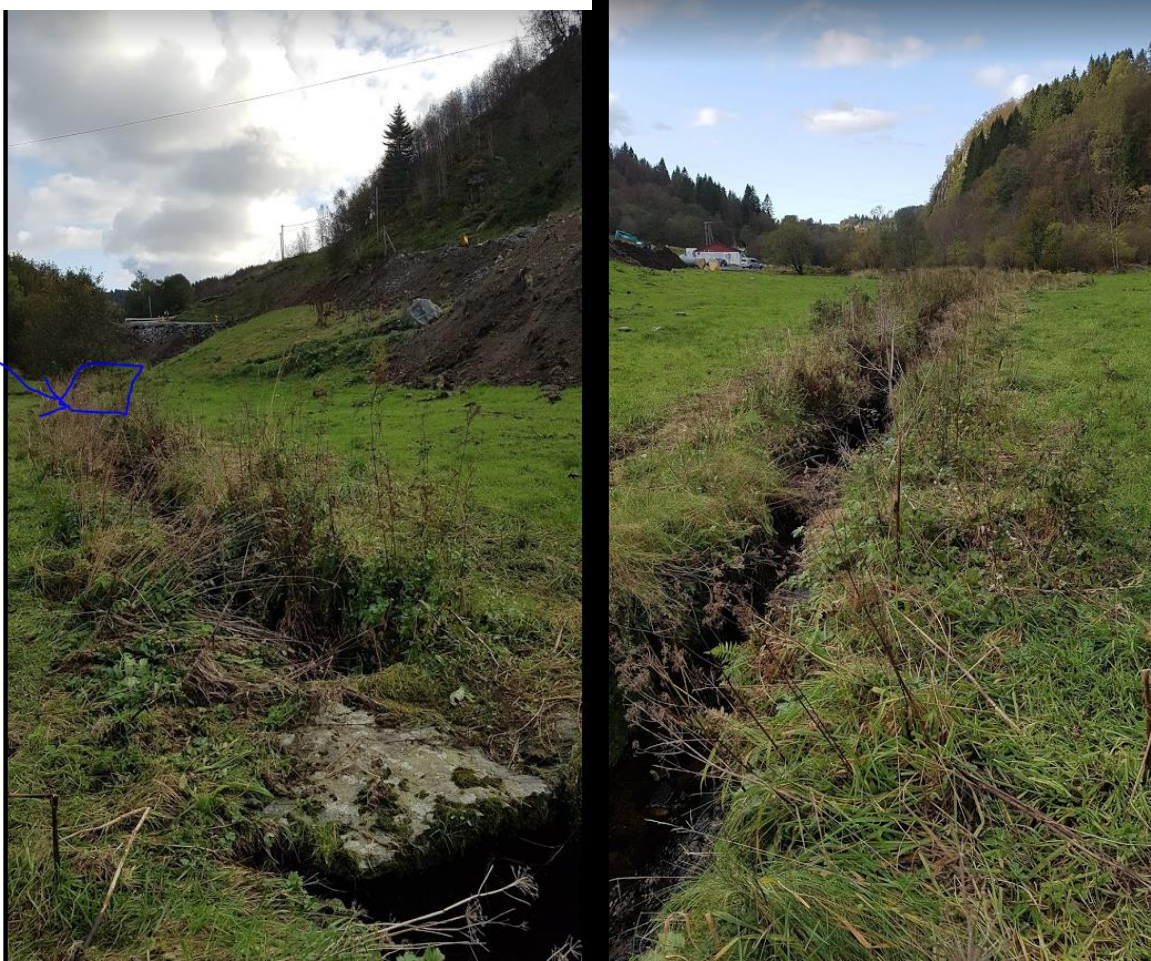
bilde til venstre: Bekken mot søraust – blå pil indikerar bru i dag og der bekkelukking skal starta

bilde til høgre: Bekken mot nord vest mot utløp vatn. Det er delvis murte kantar.

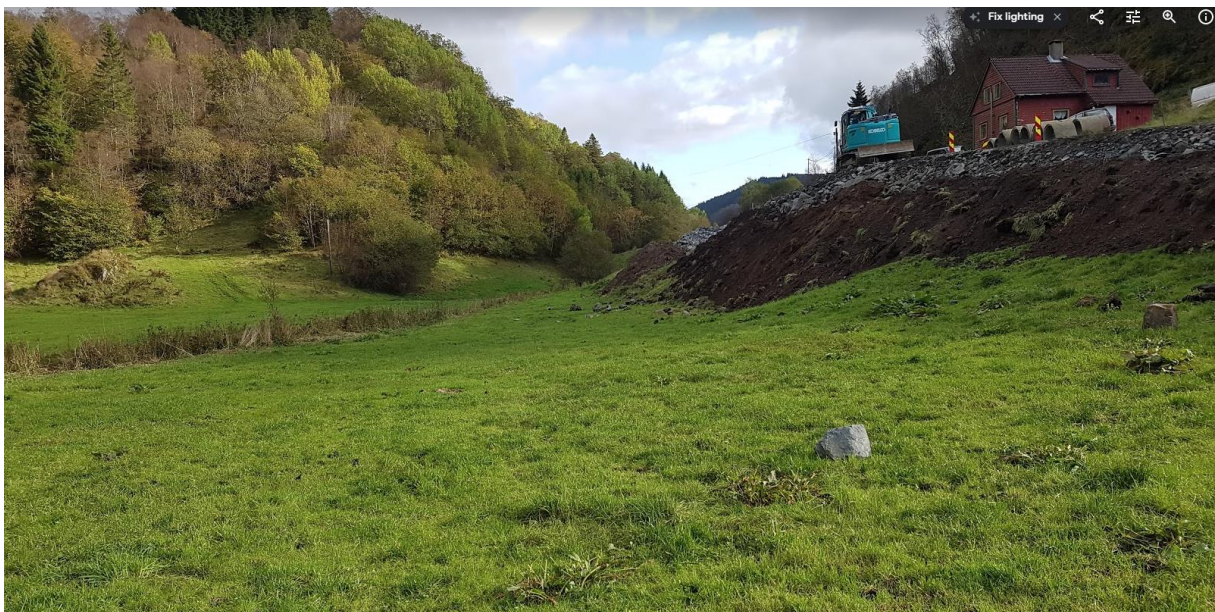
Bilde syner korleis teigen mellom gravemaskin og bekk vert veldig bratt dersom ein ikkje kan leggja skråninga over bekken.

Jordbruksarealet langs kommunevegen har alltid vore bratt, men det har vore mulig å slå det med forhaustar. Dette vil ikkje lenger la seg gjera visst ikkje me får lukka bekken eit lite stykke slik at me kan laga ei slakare helling ved å gå nokre meter over bekken. Under ser de eit flyfoto over kva som er tenkt. Anleggsarbeidet er pågåande og me ynskjer difor å få avklart dette så snart som råd. Planen er å leggja 1 rør med diameter på 1200 mm i markert område for 30/2. Det har aldri vore problem med flaum i dette området, og me trur difor at dei skal ha god nok kapasitet til det vatnet som kjem.

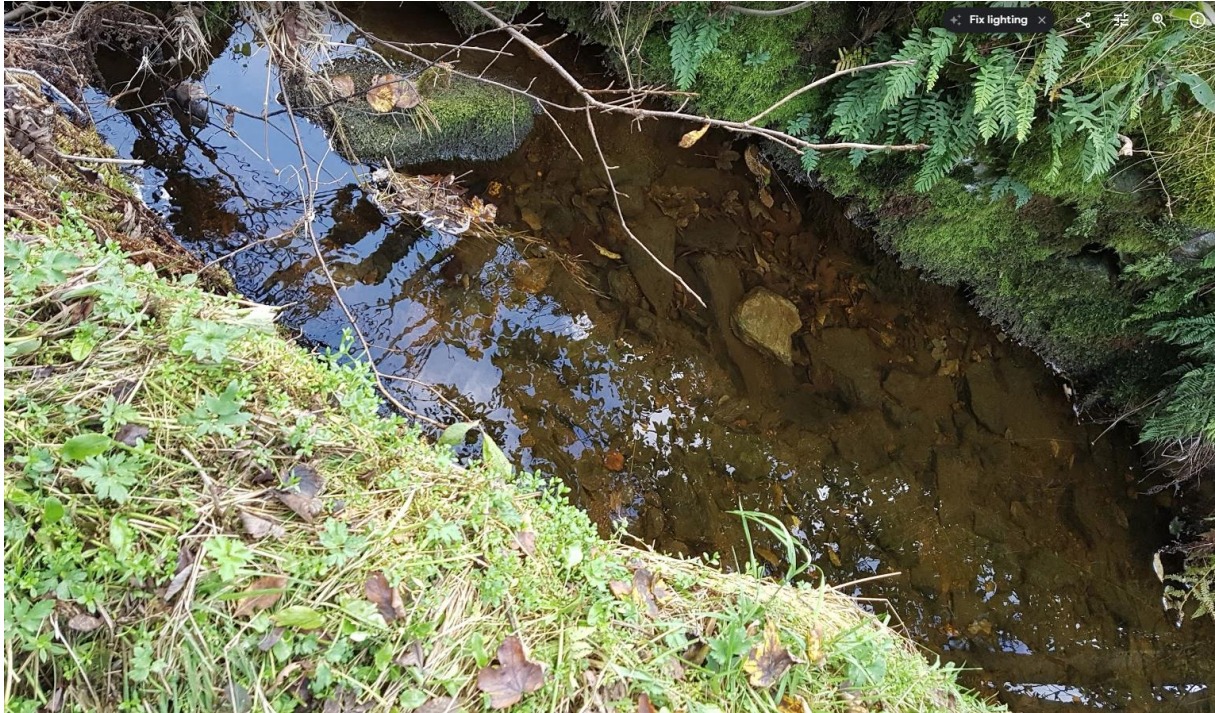
Elvebotn der bekken er søkt lukka.

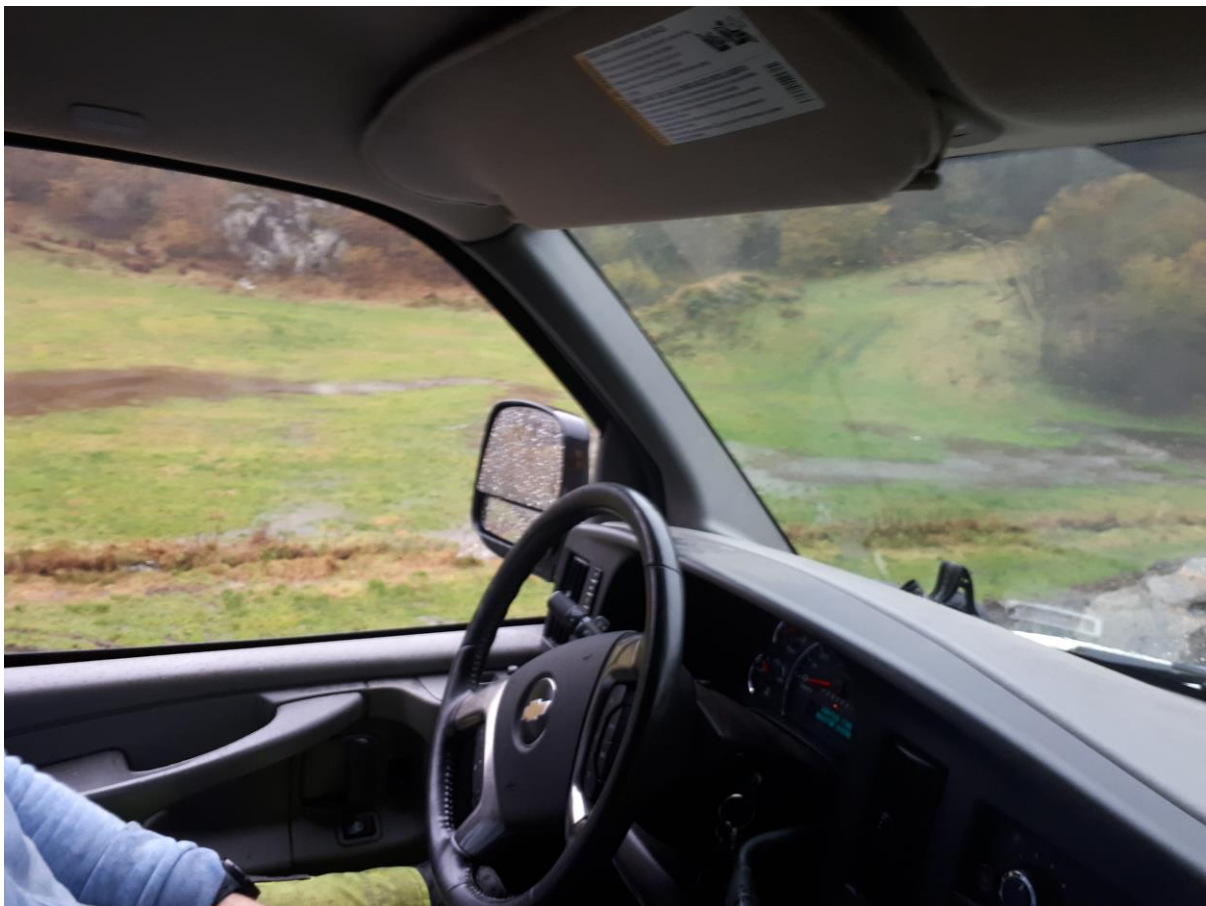
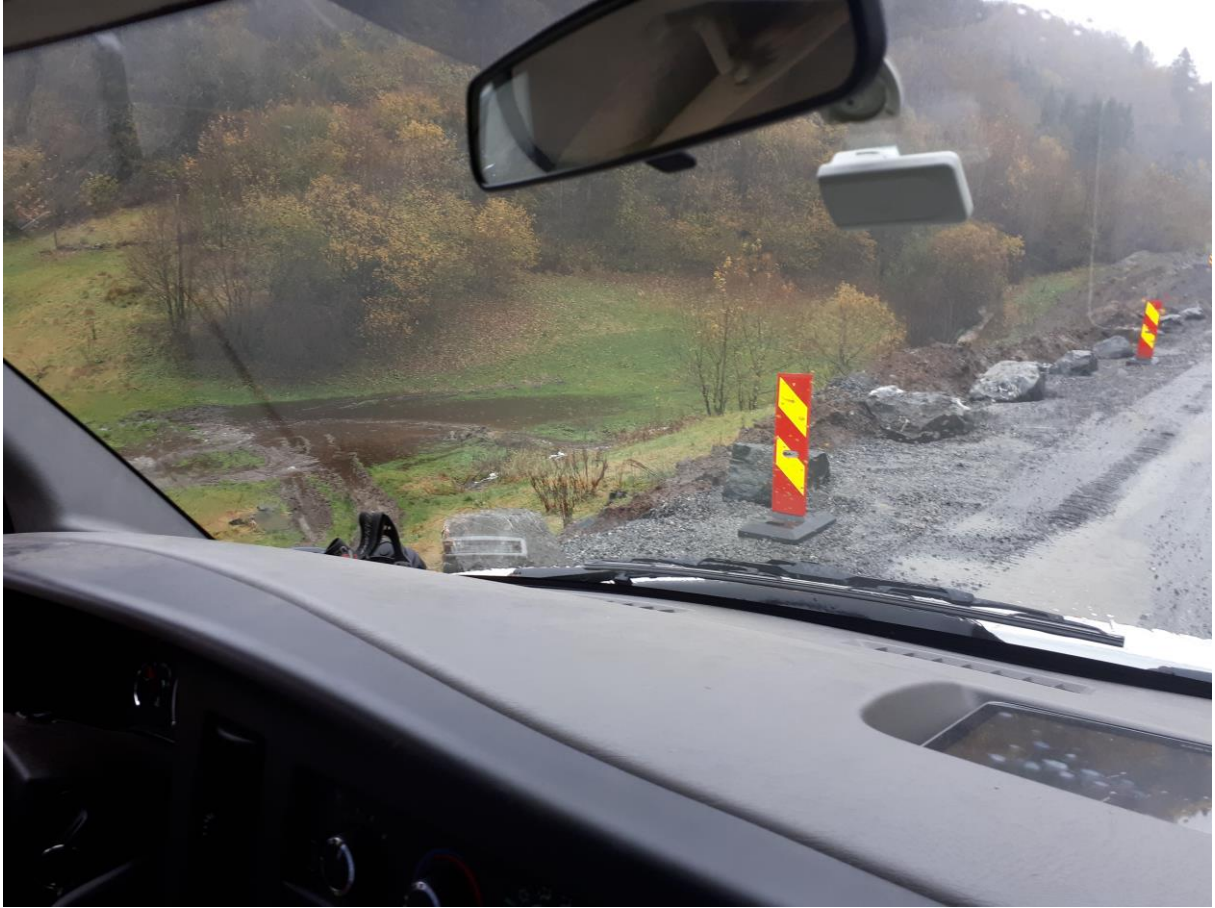
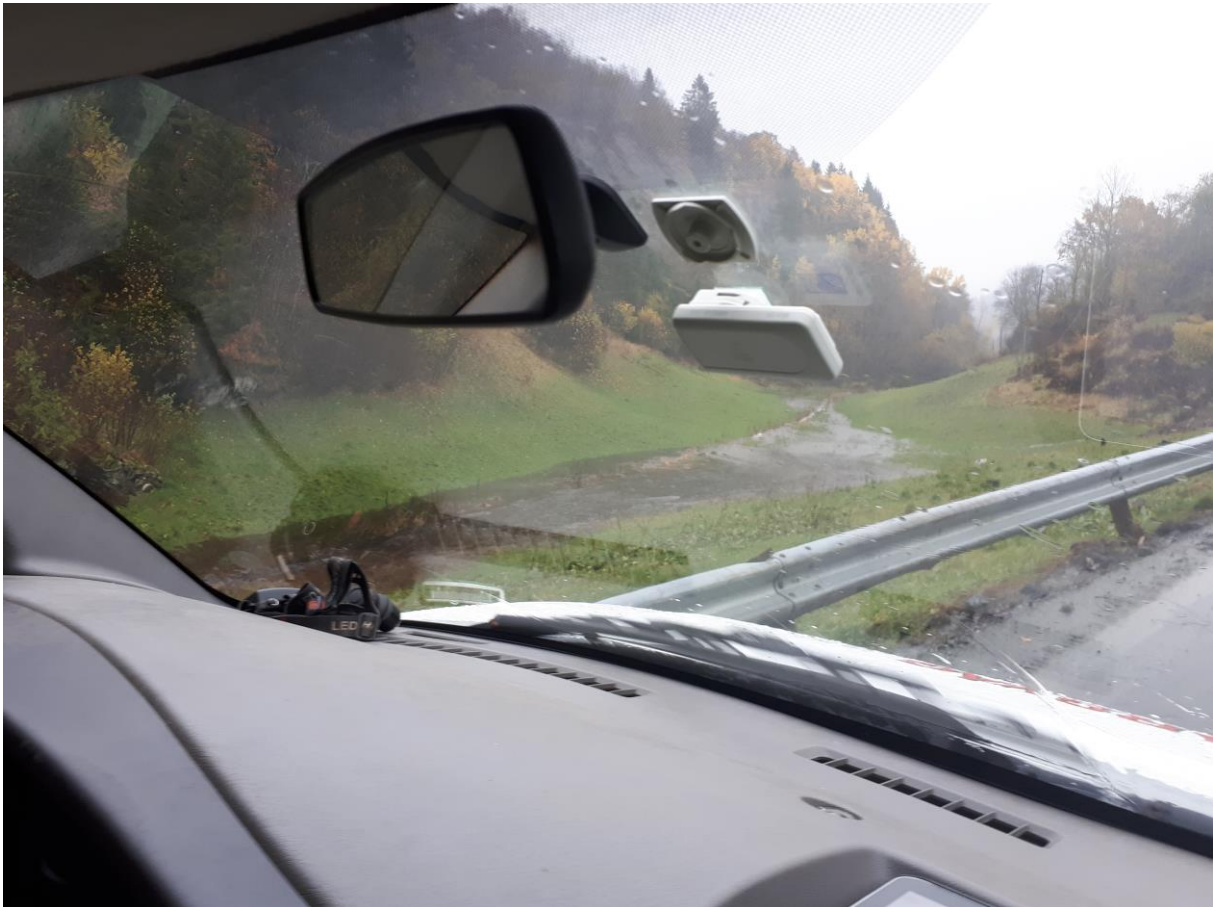
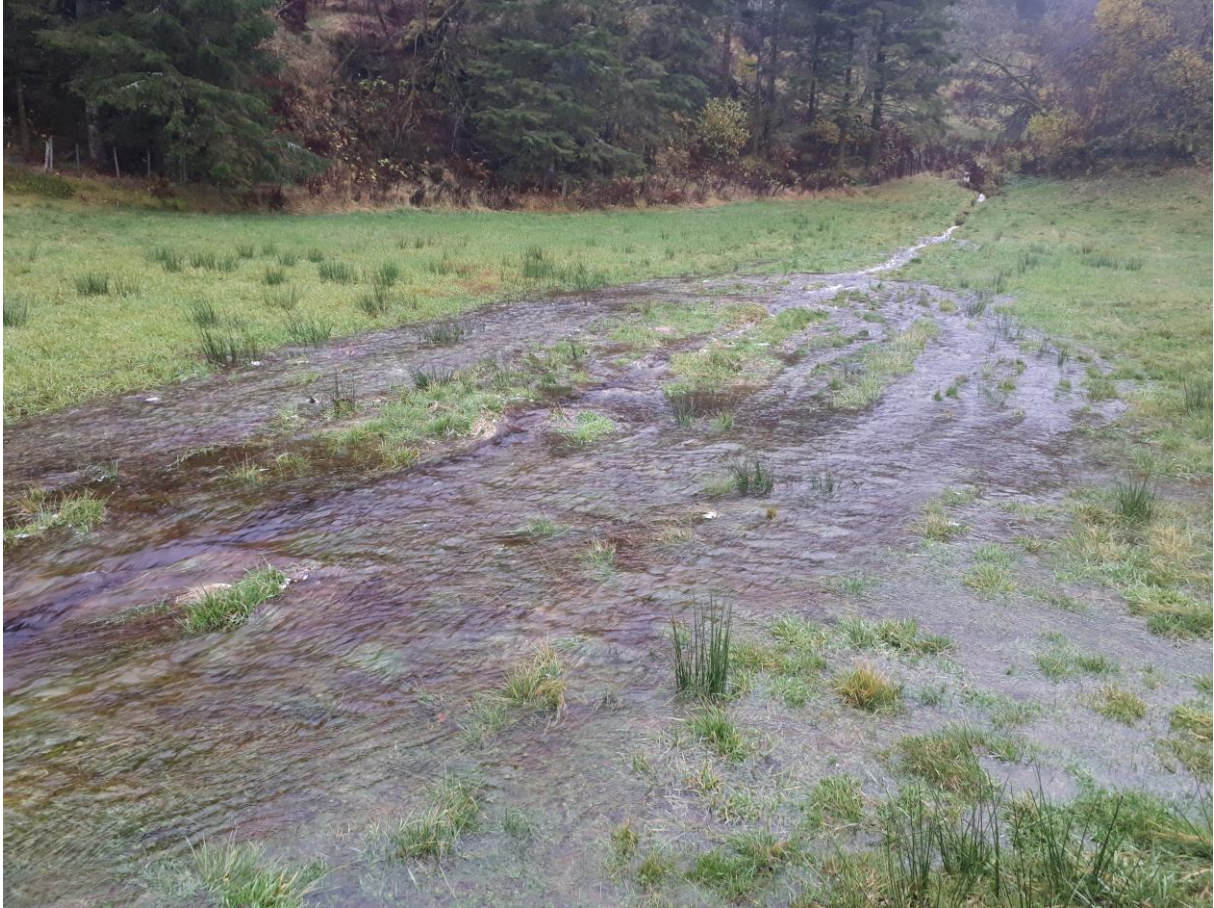
De neste to par bildene viser hvordan området ser ut i tunge regnværsperioder. Først to for 30/2 også 30/4. Dei viser tydelig at området oversvømmes, og at bekken ikkje er stor nok.

For delen av bekken som går i 30/4/0 er det avklart under synfaringen at NVE og Fylkesmannen er positive til å lukke bekken for en vis lengde. Det kommer av at eksisterande bekk er for small, og området oversvømmes under tunge regnperioder. Dette medfører kraftig til at bekken blir smalare for kvart år som går, og det er svært uheldig for området sin framtid. Her vil det være tilstrekkelig

med DN 1000 betongrør siden fisken ikkje kjem opp til den delen av bekken, og betongrøyrane vil sikre at bekken ikkje lukkes igjen over tid. **Til dags dato er bekken altfor smal for å håndtere dagens overvannssituasjon, og ikkje minst for framtiden.**
