# Dalstøvegen 50, Gnr. 18 Bnr. 18

## MIDLERTIDIG RAPPORT

# VERDI- OG LÅNETAKST

Matrikkel: Gnr 18: Bnr 18  
Kommune: 1256 Meland KOMMUNE  
Betegnelse: Porshaugen  
Adresse: Dalstøvegen 50, 5918 Frekhaug

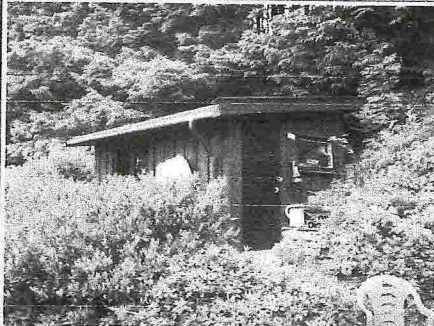
### Bygningsdata

Byggeår: Kilde: ikke oppgitt

Anvendelse: Bod redskap

Standard:	Uthus enkel standard, uisolert. Bindingsverksvegger med trekledning Pulttakkonstruksjon med takpapp og plast renner med nedløp til terreng
Vedlikehold:	Godt vedlikehold
