Søknad om lukking av bekk på GBNR 30/2 og for 30/4 revidert søknad

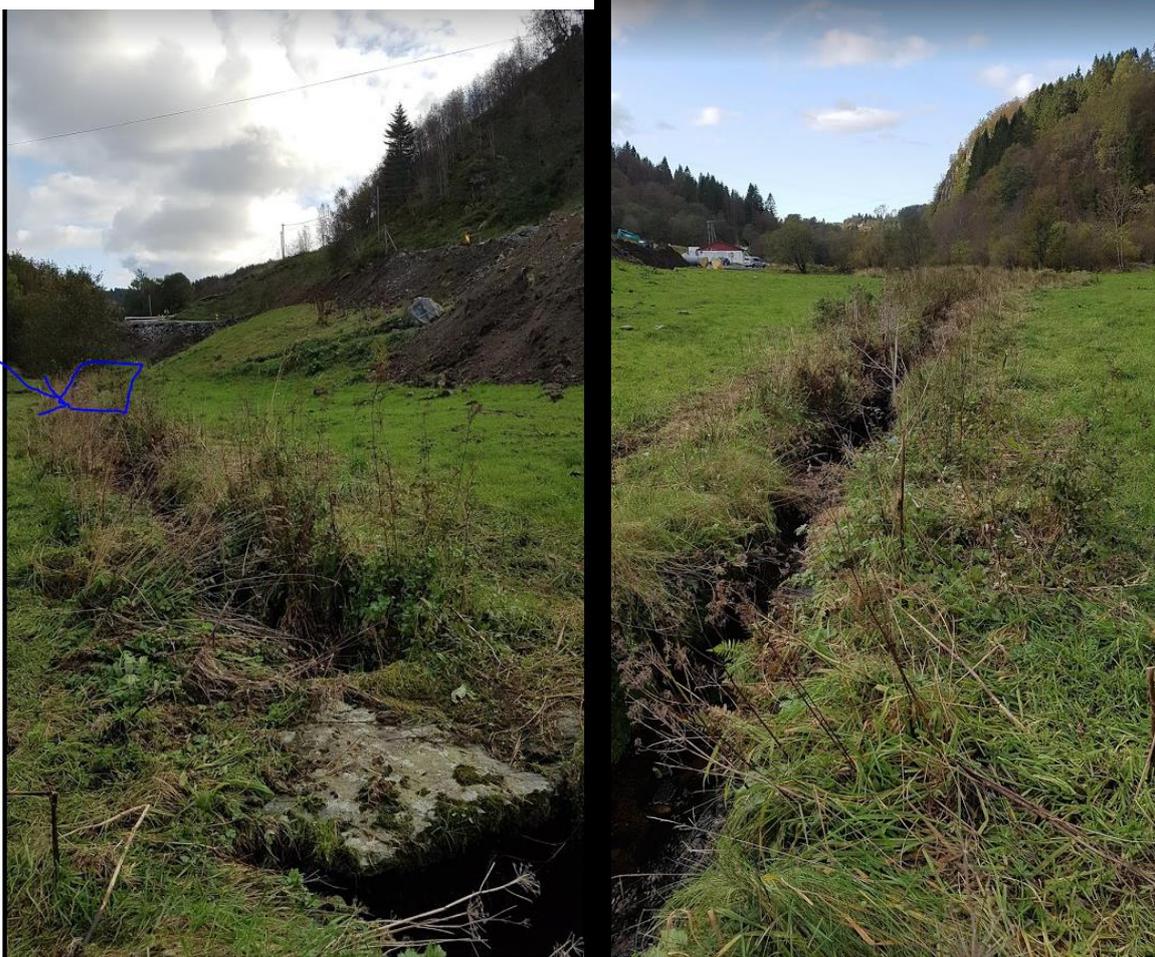
bilde til venstre: Bekken mot søraust – blå pil indikerar bru i dag og der bekkelukking skal starta

bilde til høgre: Bekken mot nord vest mot utløp vatn. Det er delvis murte kantar.

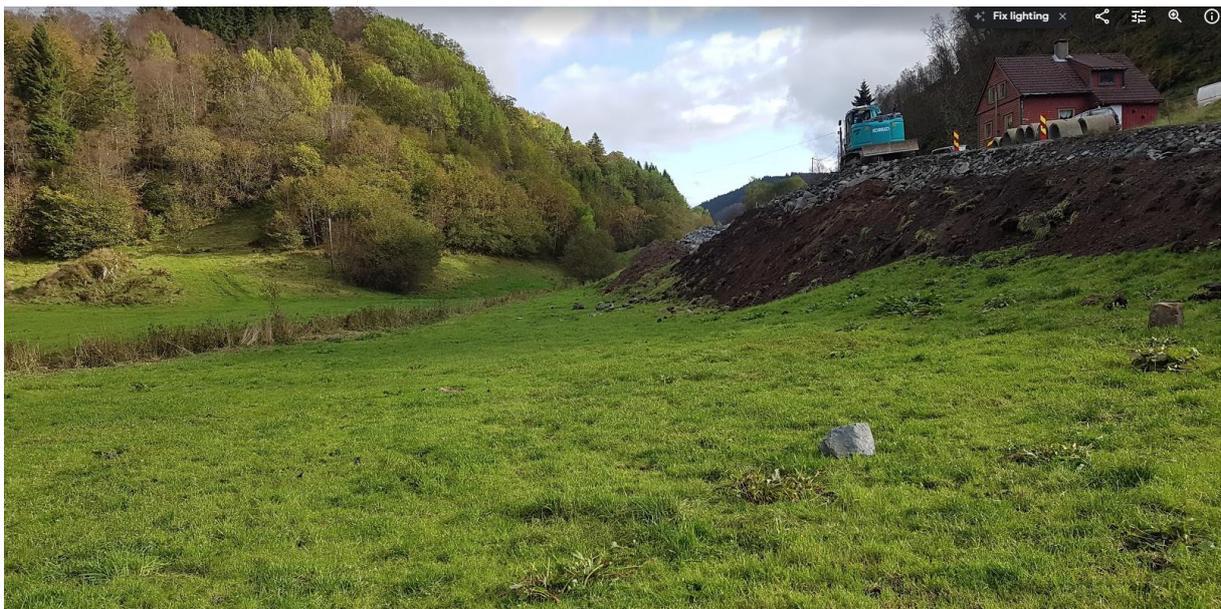
Bilde syner korleis teigen mellom gravemaskin og bekk vert veldig bratt dersom ein ikkje kan leggja skråninga over bekken.

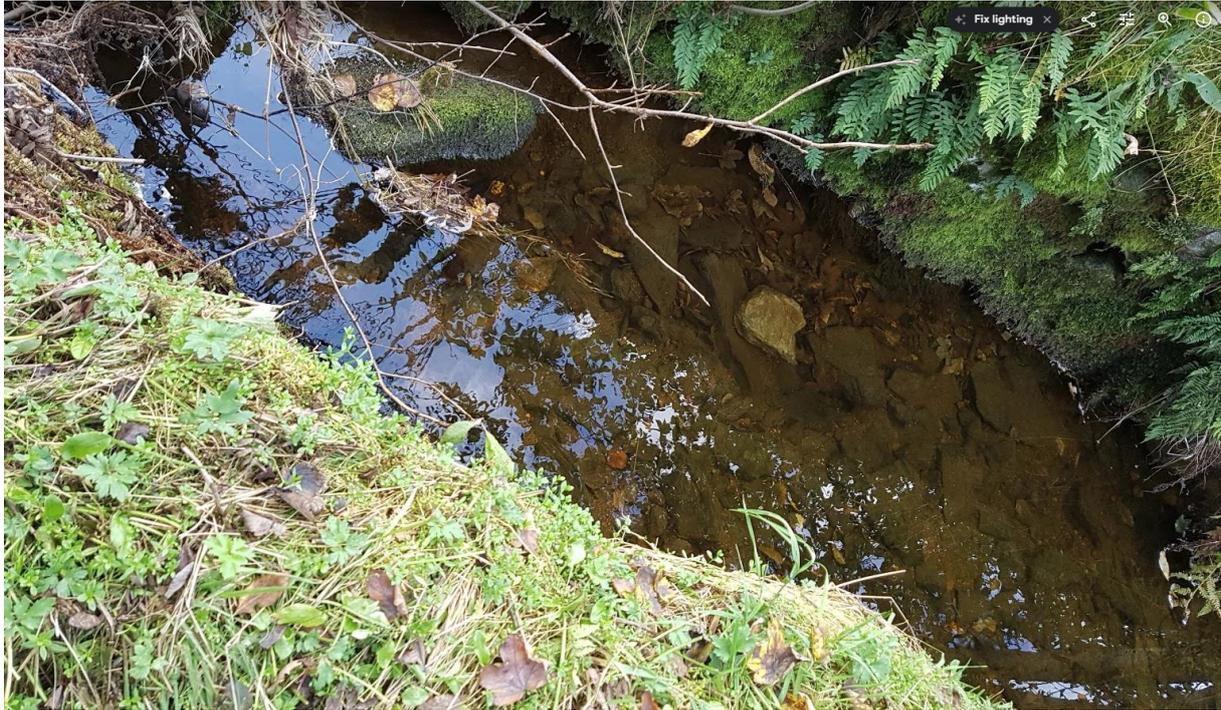
Elvebotn der bekken er søkt lukka.

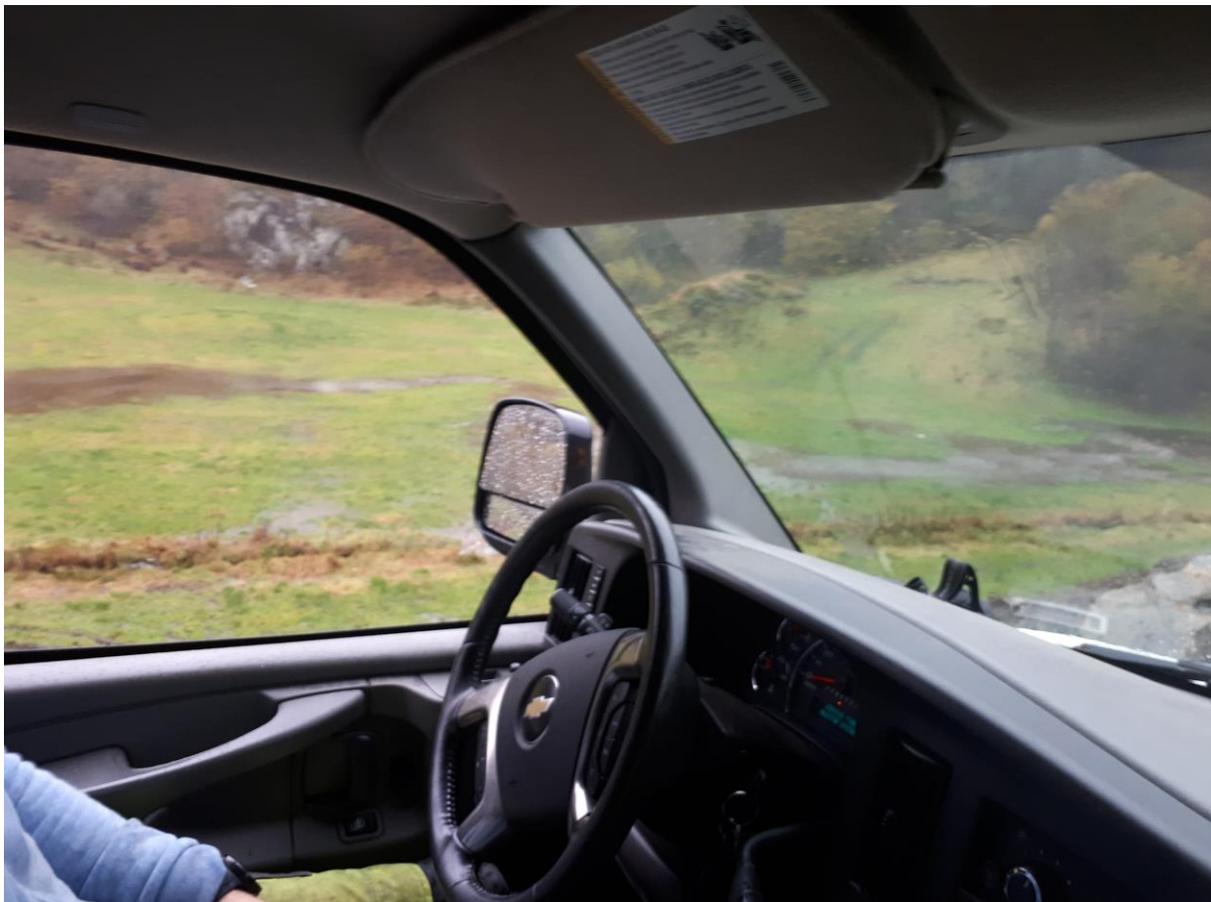
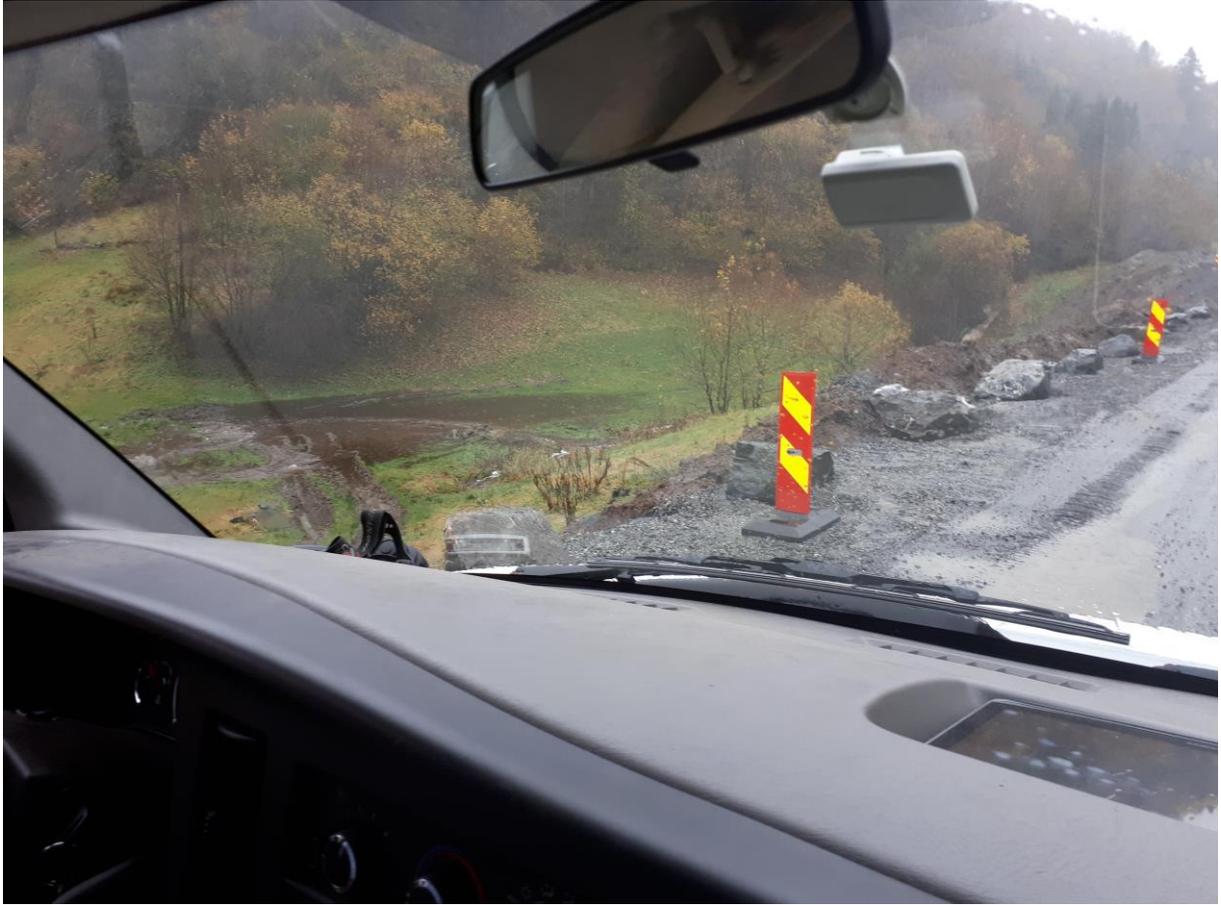
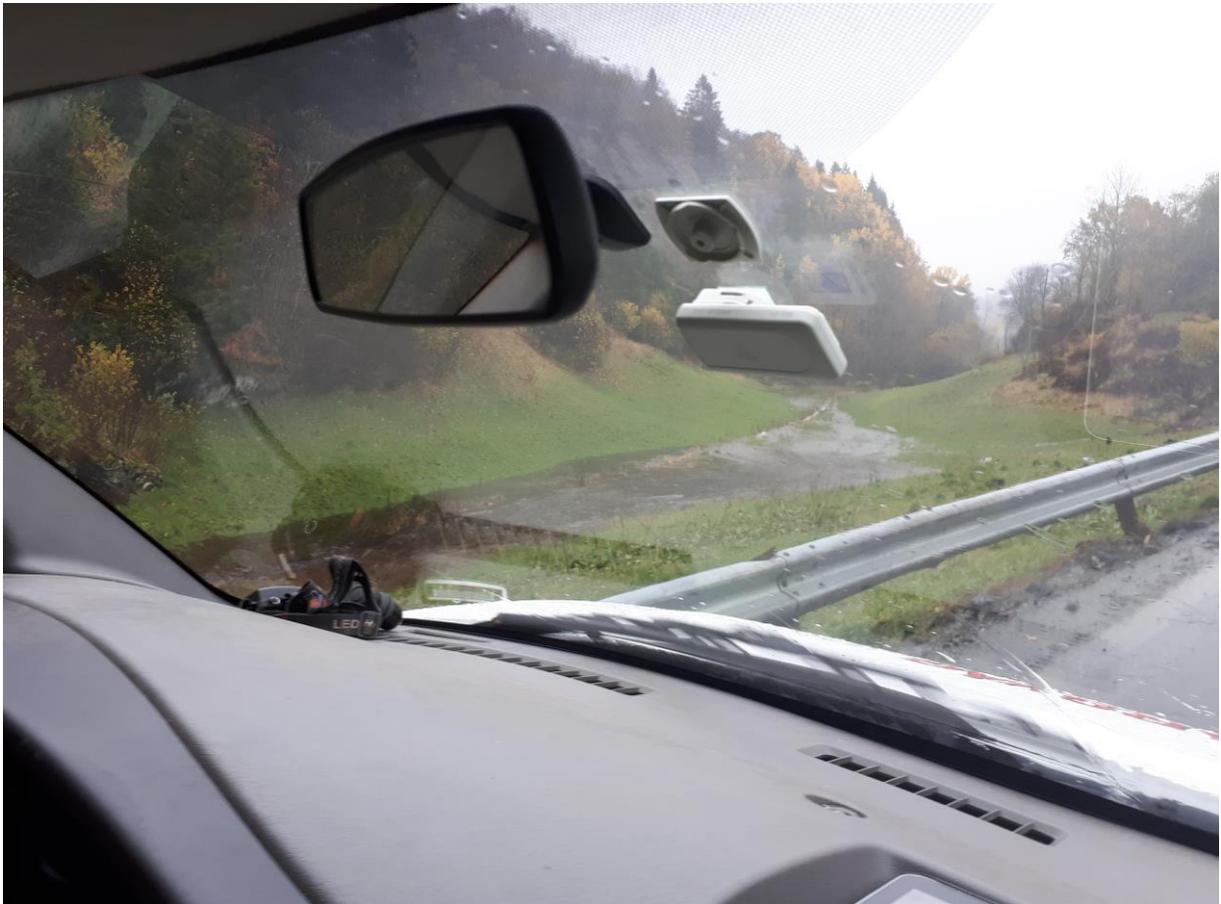
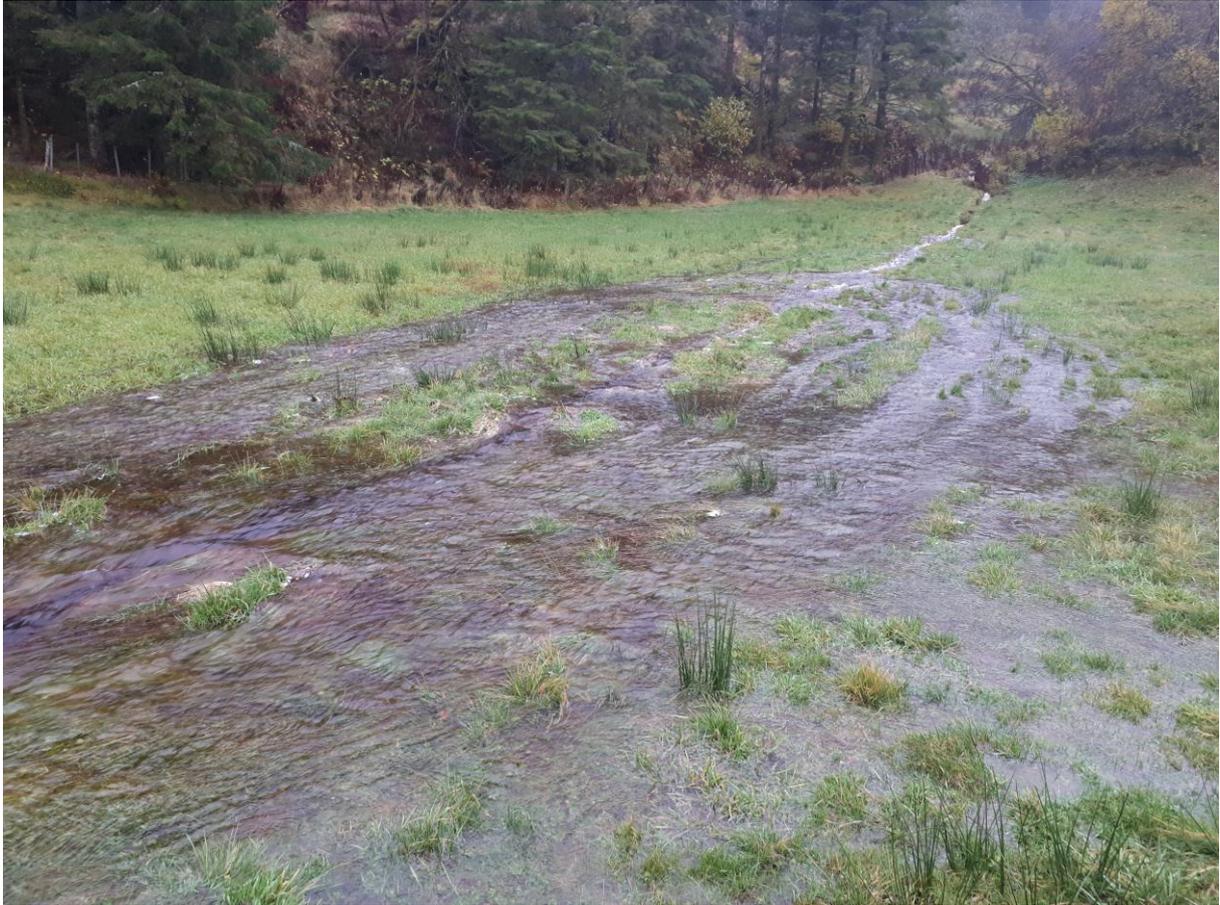
De neste to par bildene viser hvordan området ser ut i tunge regnværsperioder. Først to for 30/2 også 30/4. Dei viser tydelig at området oversvømmes, og at bekken ikkje er stor nok.

For delen av bekken som går i 30/4/0 er det avklart under synfaringen at NVE og Fylkesmannen er positive til å lukke bekken for en vis lengde. Det kommer av at eksisterende bekk er for small, og området oversvømmes under tunge regnperioder. Dette medfører kraftig til at bekken blir smalare for kvart år som går, og det er svært uheldig for området sin framtid. Her vil det være tilstrekkelig

med DN 1000 betongrør siden fisken ikkje kjem opp til den delen av bekken, og betongrøyrene vil sikre at bekken ikkje lukkes igjen over tid. **Til dags dato er bekken altfor smal for å håndtere dagens overvannssituasjon, og ikkje minst for framtiden.**
