Mjåtveitelva - Oppsummering av synfaring 06.06.2017 Kvernhusbekken med meir - Meland kommune

Fylkesmannen i Hordaland v/Gry Walle og NVE v/Svein Arne Vågane på synfaring 06.06.2017 saman med Meland kommune v/Marius Flemmen Knudsen og Tore Johan Erstad. Etterpå var det synfaring med Frode Tuft, formann i Mjåtveitelvens Forening og Kjetil Tuft, men då utan Meland kommune.

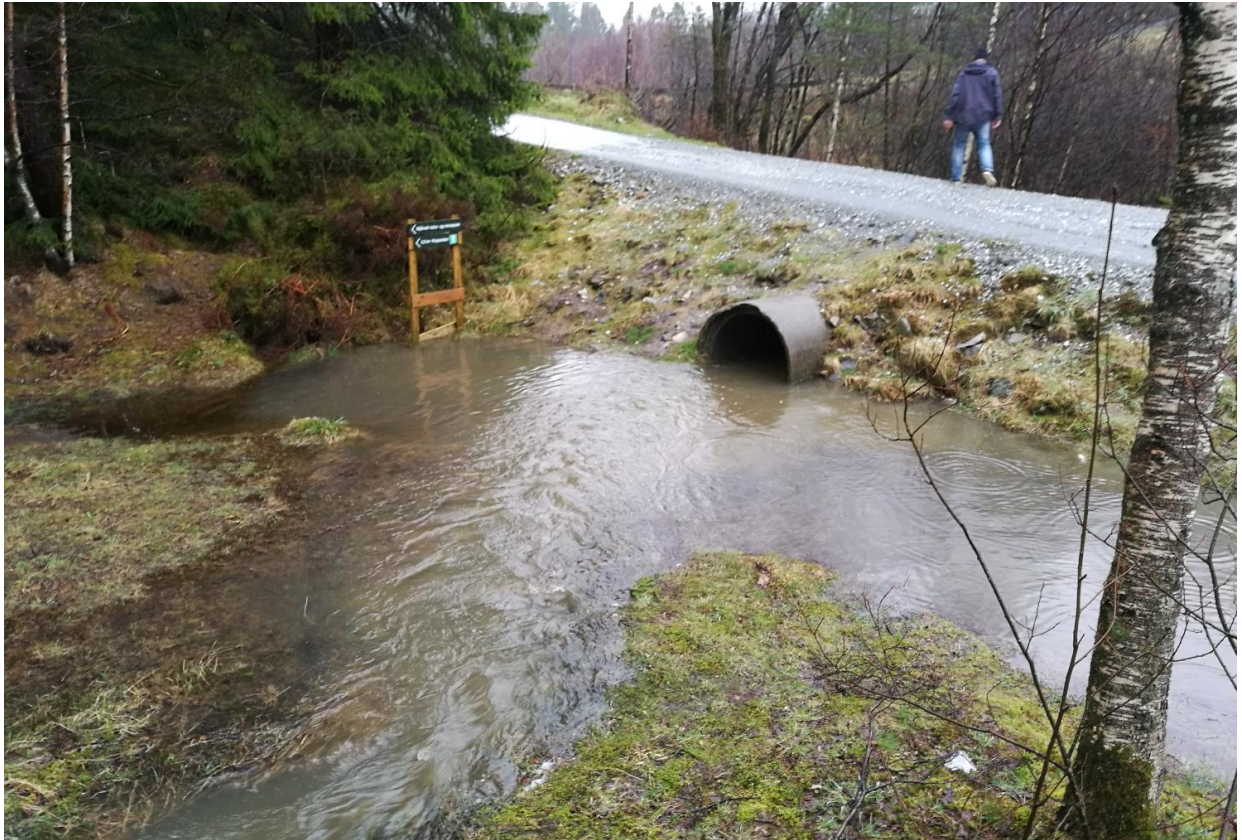
Fig. 2. Situasjonen tidlegare i vår. På andre sida av vegen er arealet no fylt opp med jordmassar. Foto tilsendt av Frode Tufte.

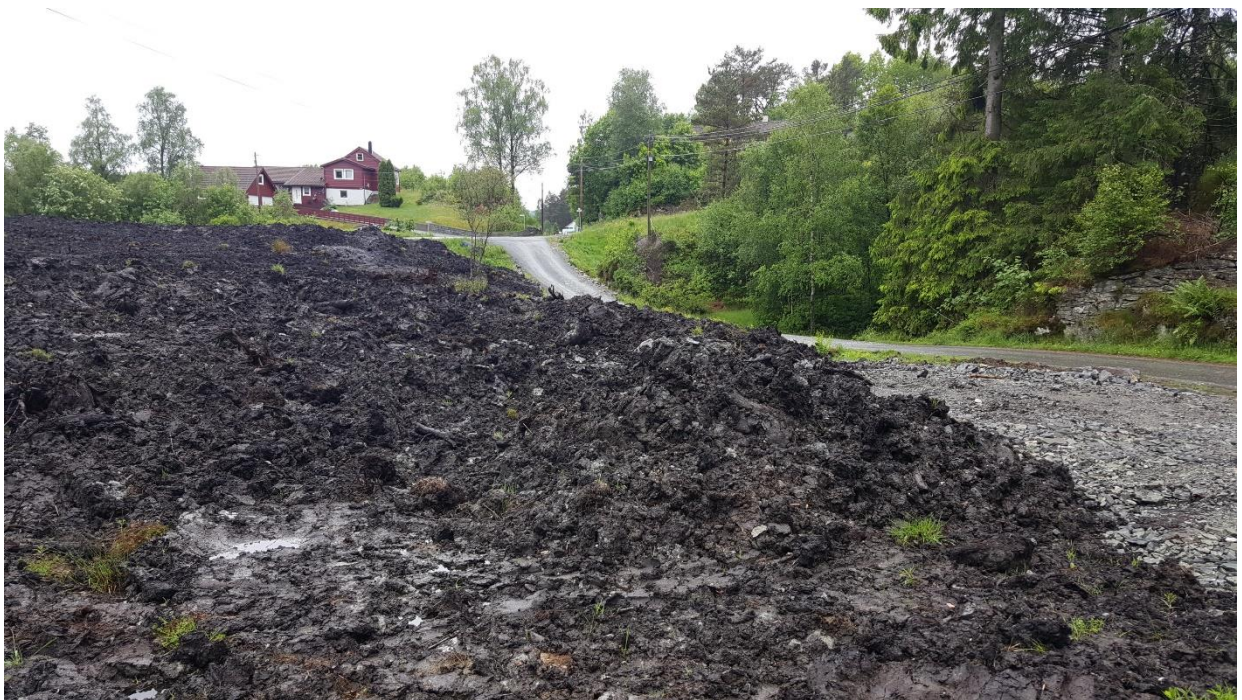
Fig. 3. Dagens situasjon. Figur 2 er teke frå det lågast punktet av vegen i retning der dette biletet er teke. Kvernhusbekken går derifrå og ned mot der dette biletet er teke. Der kryssar bekken ein veg – sjå fig. 4. Arealet som er oppfylt, skal nyttast til bustadbygging.

Kommunen skal undersøkje med tiltakshavar om dimensjoneringa på røyra er god nok. Dokumentasjonen på dimensjoneringa skal sendast NVE og Fylkesmannen. Fylkesmannen peika på at uansett om eit tiltak er midlertidig eller ikkje og uansett om det ligg føre godkjent reguleringsplan, skal eit tiltak som påverkar bekkar, sendast til uttale til statleg mynde. I dette tilfellet var kommunen usikker på om bekken var nemnt under planarbeidet. Dette då bekken ikkje syner på kart.

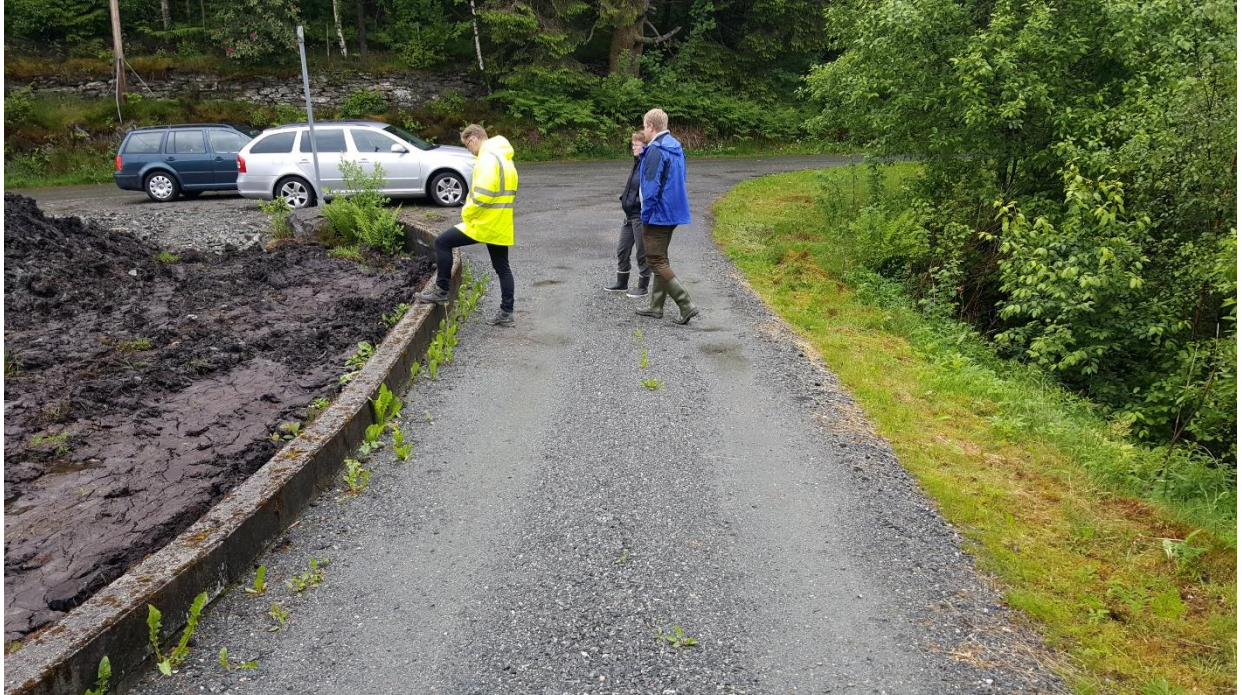
Fig. 4. I dette området kryssar bekken ein veg før den held fram i sitt naturlege leie nedstraums kulverten.

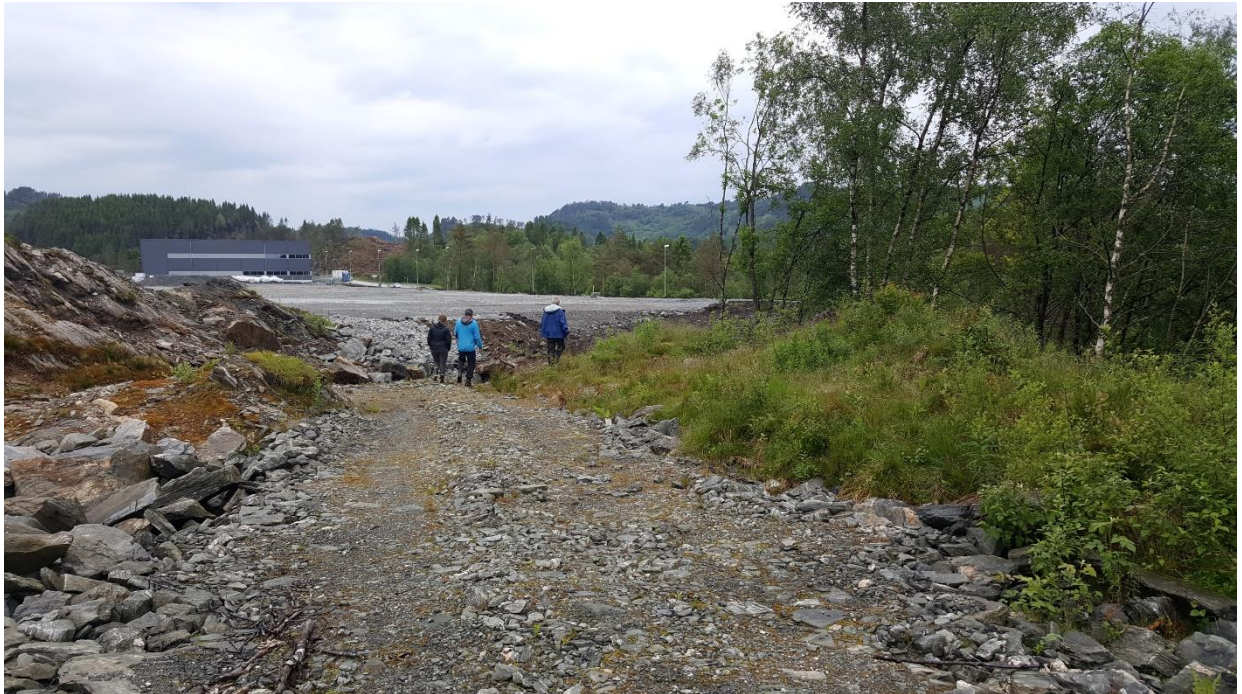
Fig. 5. Etablering av industriområde. Fangdammane i fig. 6. er nede til høgre for personane i biletet.

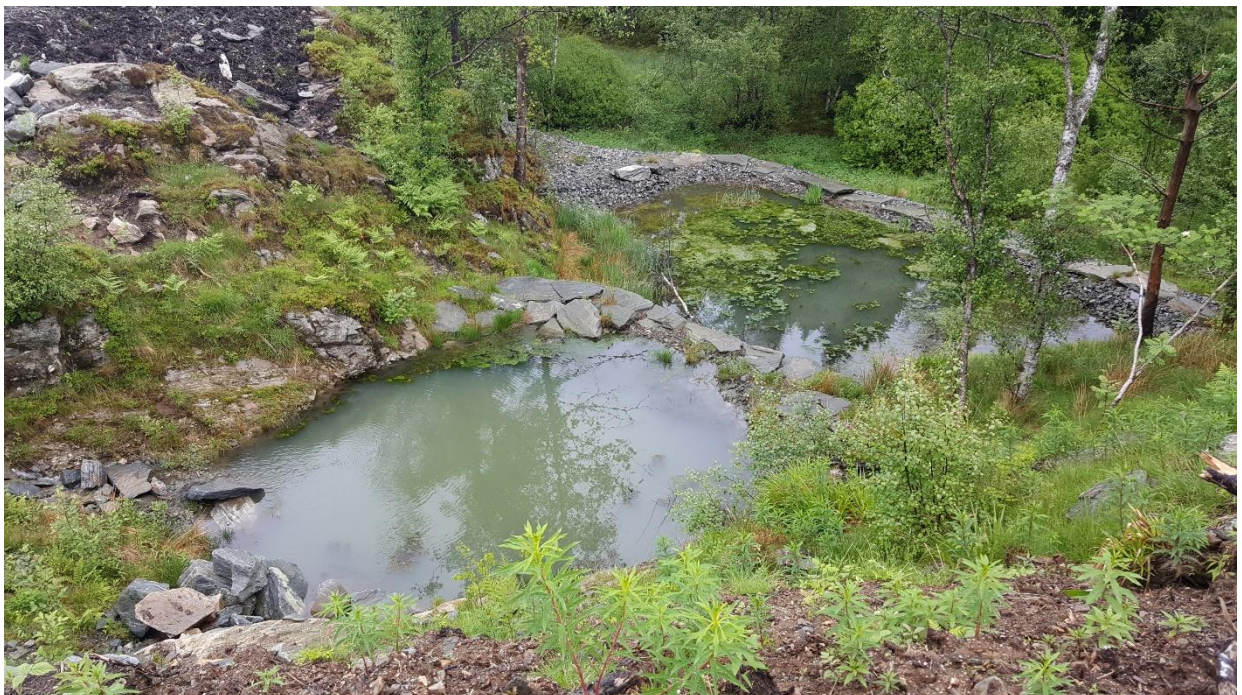
Fig. 6. To av dei pålagde fangdammane som skal fange opp partiklar og ev. ureining frå industriområdet. Vi ser ein del blågrønalger, særleg i nedste fangdam. Vidare ser vi at vatnet er farga av småpartiklar. Nedste fangdam vert tømt frå vegen som kjem frå andre sida. Kvernhusbekken renn nede i skogen. Desse to fangdammane ser ut til å fungere godt.

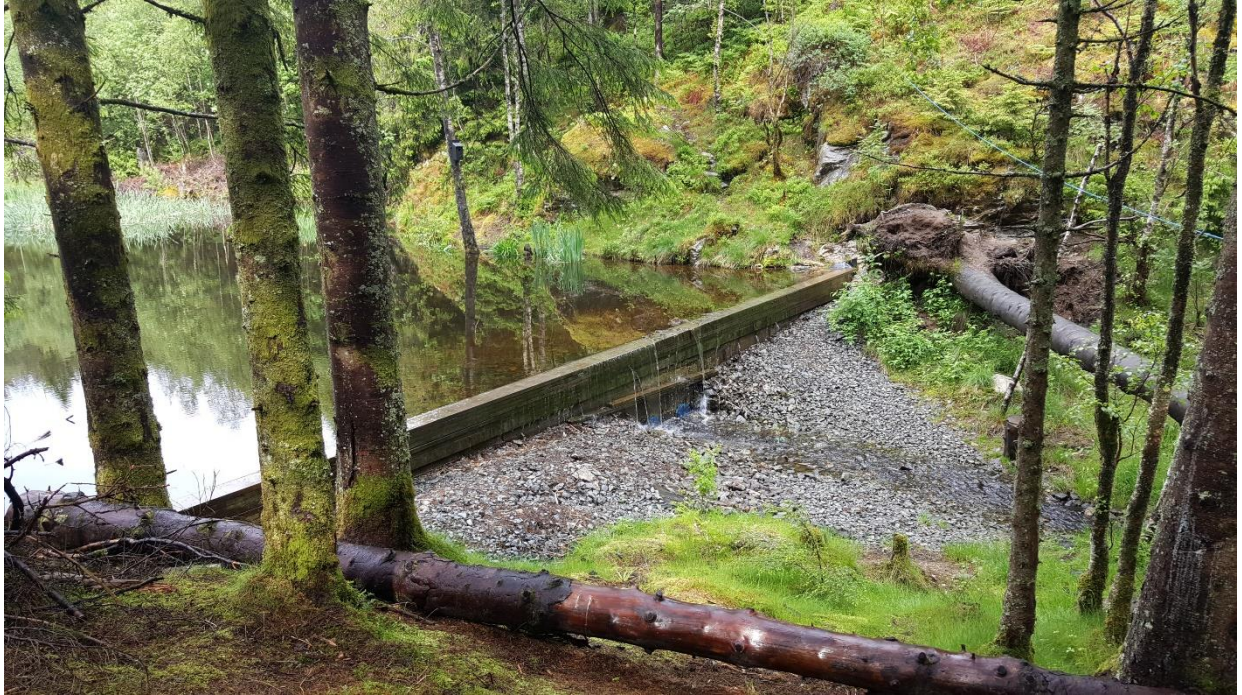
Fig. 7. Fangdam nr. 3. Det vart lagt fram plan for dammen og Kjetil og Frode Tufte hevda at den ikkje var bygd etter planen då «demninga» var om lag 25cm for låg. Dette har stor innverknad på vasspeilet i det flate lendet oppstrauts dammen. Dammen var òg lekk, slik at ein del finstoff rann vidare nedover i vassdraget.

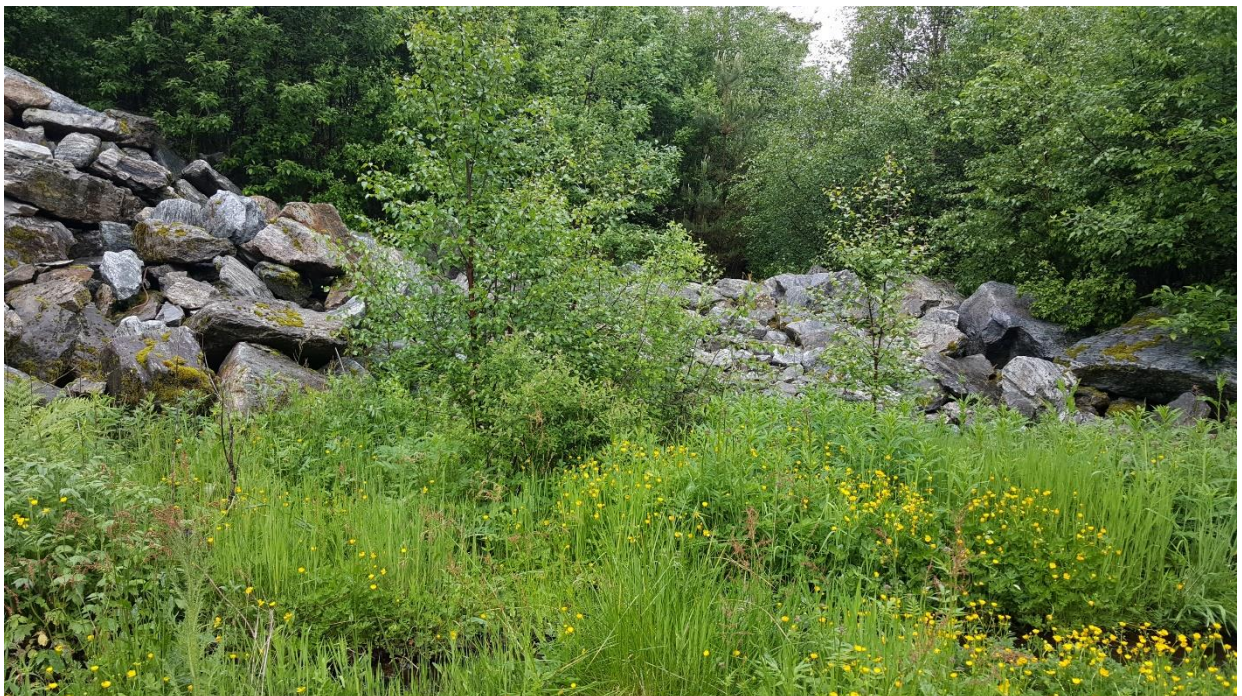
Fig. 8. Nett oppstrauts fangdam nr 4, var det for ei tid attende plassert ut større steinar som hadde skipla bekkeløpet og truleg gjort det vanskelegare for fisken å vandre.

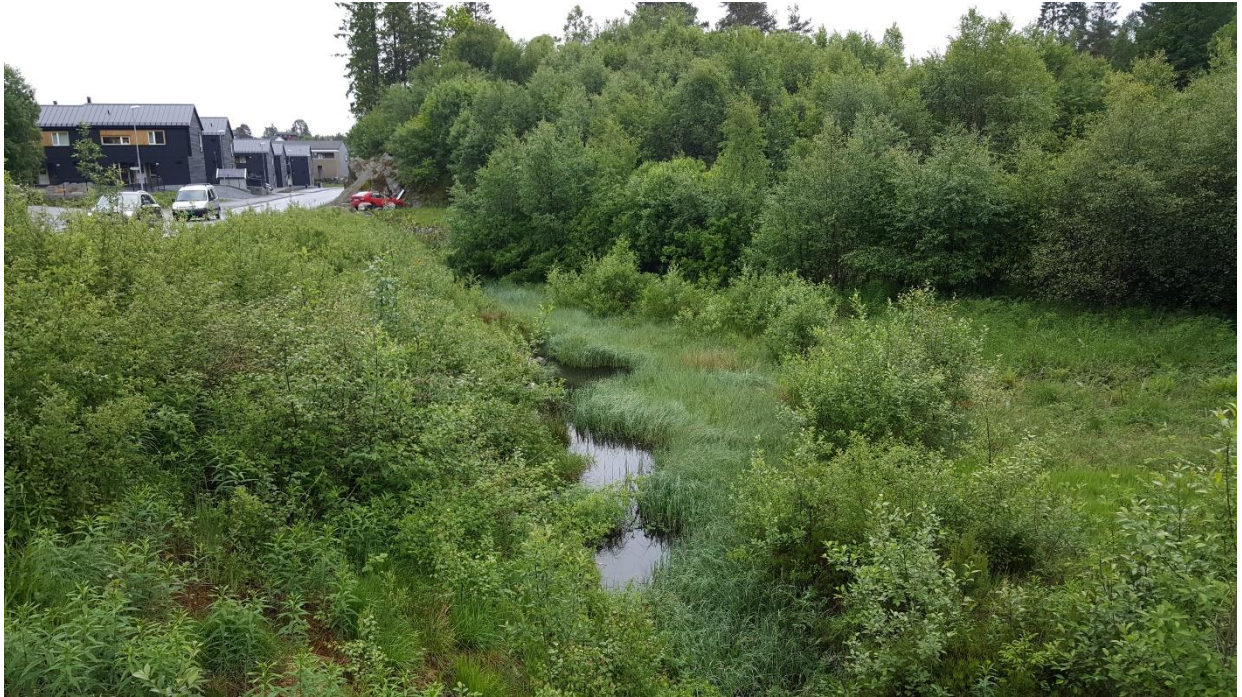
Fig. 9. Bekken kjem ut frå skogen i bakkant der steinane i fig. 8. ligg.

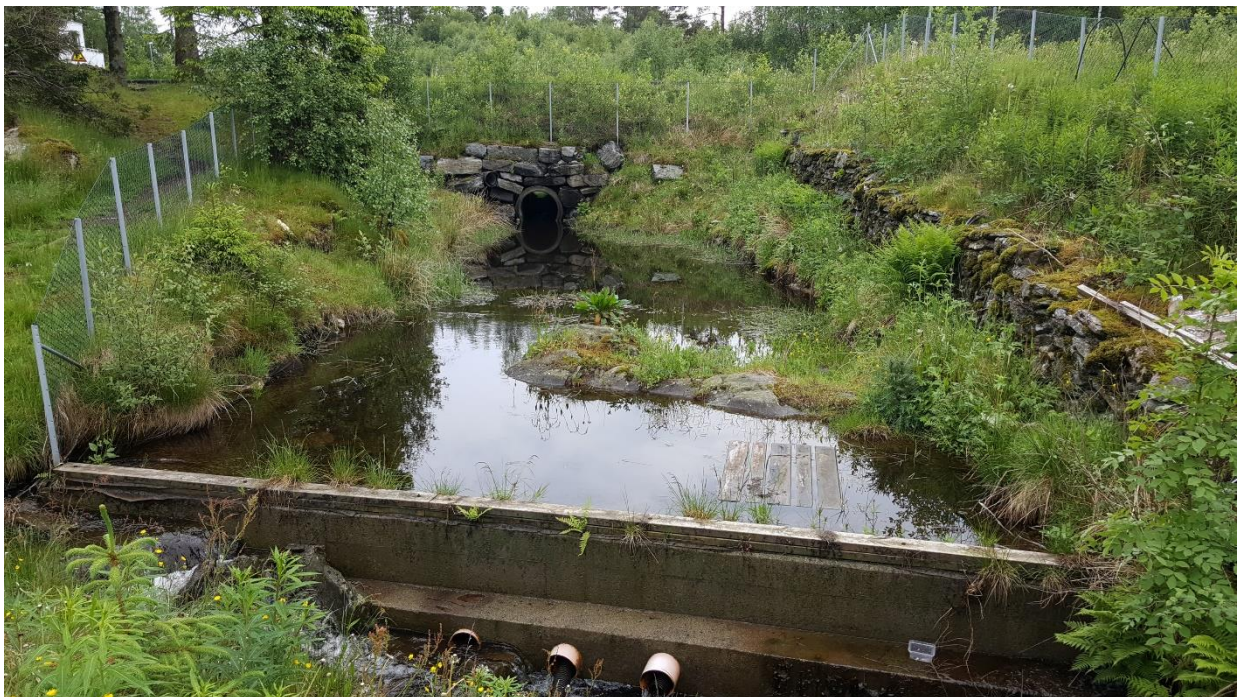
Fig. 10. Fangdammen er plassert nedstrøms ein mindre tilkomstveg til bustader/anna føremål, men påverkar området oppstrøms vegen (fig. 9). I bakkant av hovudvegen som er rett bak der biletet er teke, er Kvernhusbekken lukka over eit område på om lag 200m som er dyrka før den kjem ned i fangdam nr. 5. Det er etablert røyr i demma som gjer at dammen raskt vert tømd ved lite tilsig inn mot dammen.

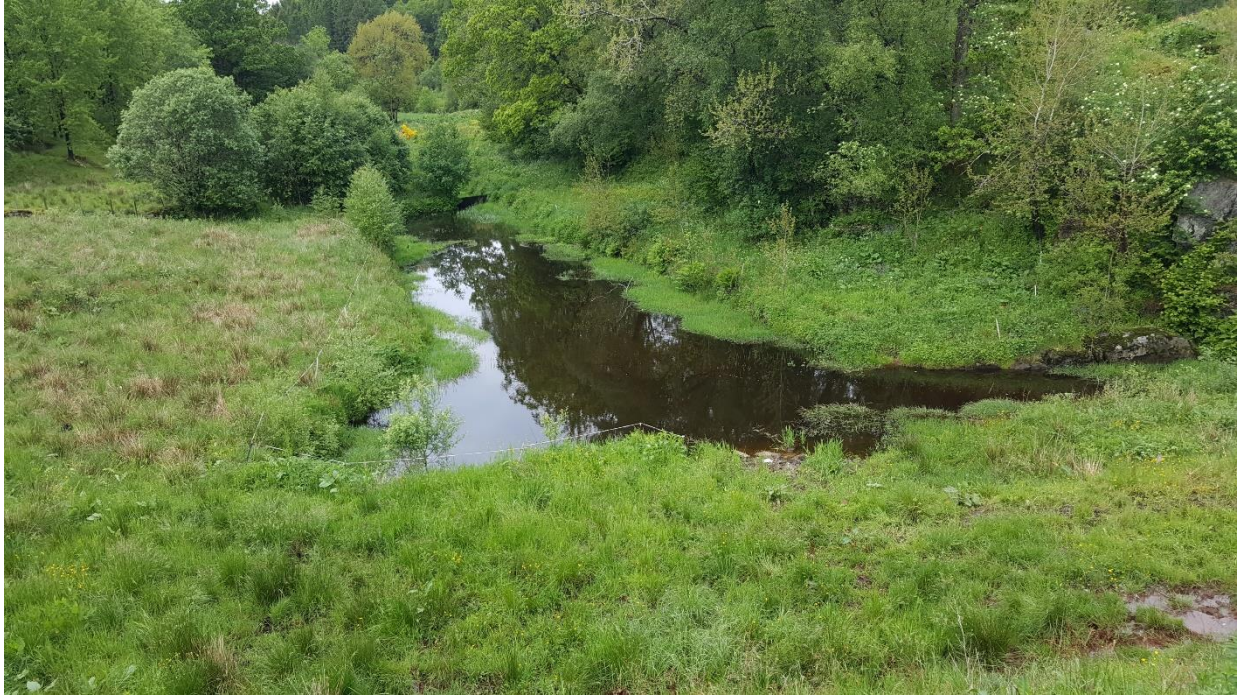
Fig. 11. Fangdam nr. 5. Her vart det observert aure. I fylgje F og K Tufte er denne fangdammen tidvis påverka av ureining og det er uklårt kven som skal tømme den. Samanløpet med Mjåtveitelva er i bakgrunnen av biletet.
