Søknad om utslippstillatelse

Frank Mohn Piping

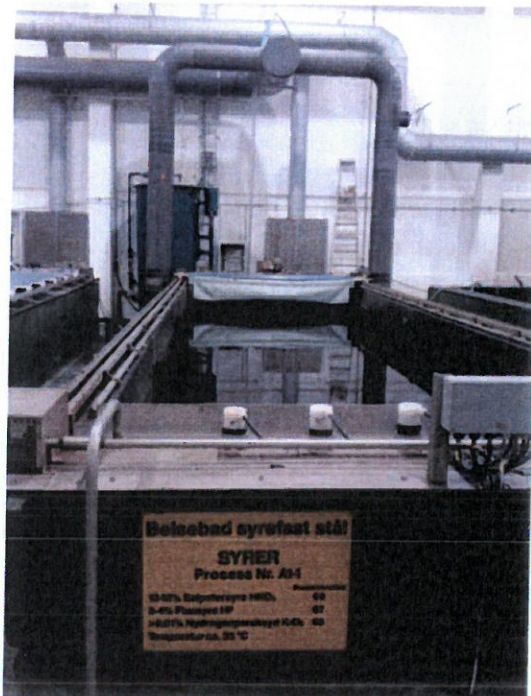
Bilde 1 Syrebad med spesifikasjoner

Frank Mohn Piping er en bedrift som primært retter seg mot oljeindustrien, og som er spesialisert innen rørsystemer for drift av lastepumper til tankskip. Som en del av produksjonen har bedriften et syrebad til avfetting av mettalrør, Bilde 1. Syrebadet har en temperatur på 35 °C, og har følgende sammensetning.

Dette anlegget arbeider med to ulike hastigheter avhengig av hvilken posisjon lokket på syrebadet befinner seg i:

1. Bedriftens produkter ligger til avfetting i syrebadet med lokket av (10000m³/h).
(lokket er i åpen posisjon da personell fra bedriften mener dette gir bedre avtrekk)
2. Bedriftens personell tar ut produkter og lokket settes i lukket posisjon (3000m³/h).

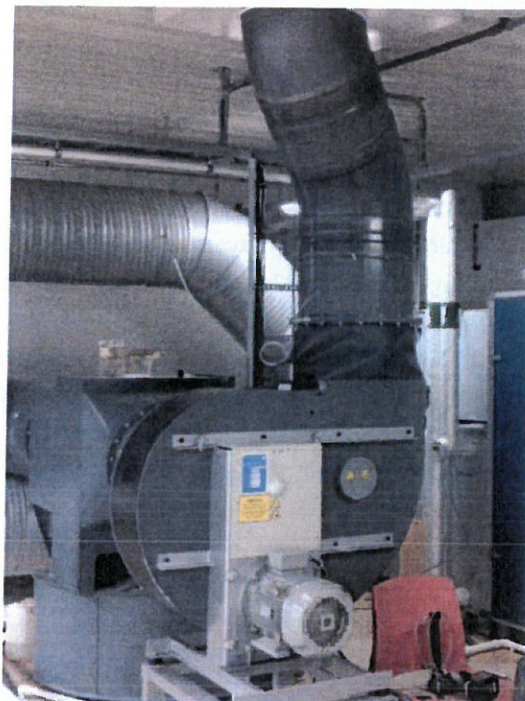
Bilde 2 Skrubber

Bakgrunnen for undersøkelsen er at Frank Mohn Piping ønsker å se på effekten av den monterte skrubberen og dokumentere utslipp av forurensninger fra syrebad til ytremiljø. Bedriften har tidligere ikke utført emisjonsmålinger som dokumentasjon på utslipp til luft.

I samarbeid med bedriften ble det besluttet at det beste målepunktet var rett etter skrubberen, ved avkastrøret som går videre ut til det ytre miljøet, Bilde 2. Det er forventet at det er moderat turbulens i dette målepunktet.
