Analyserapport

201811022
PROSJEKTNUMMER

Vestbygd skule
Holmemarka 5
5918 FREKHAUG

Muggsopp i støv
EMNE

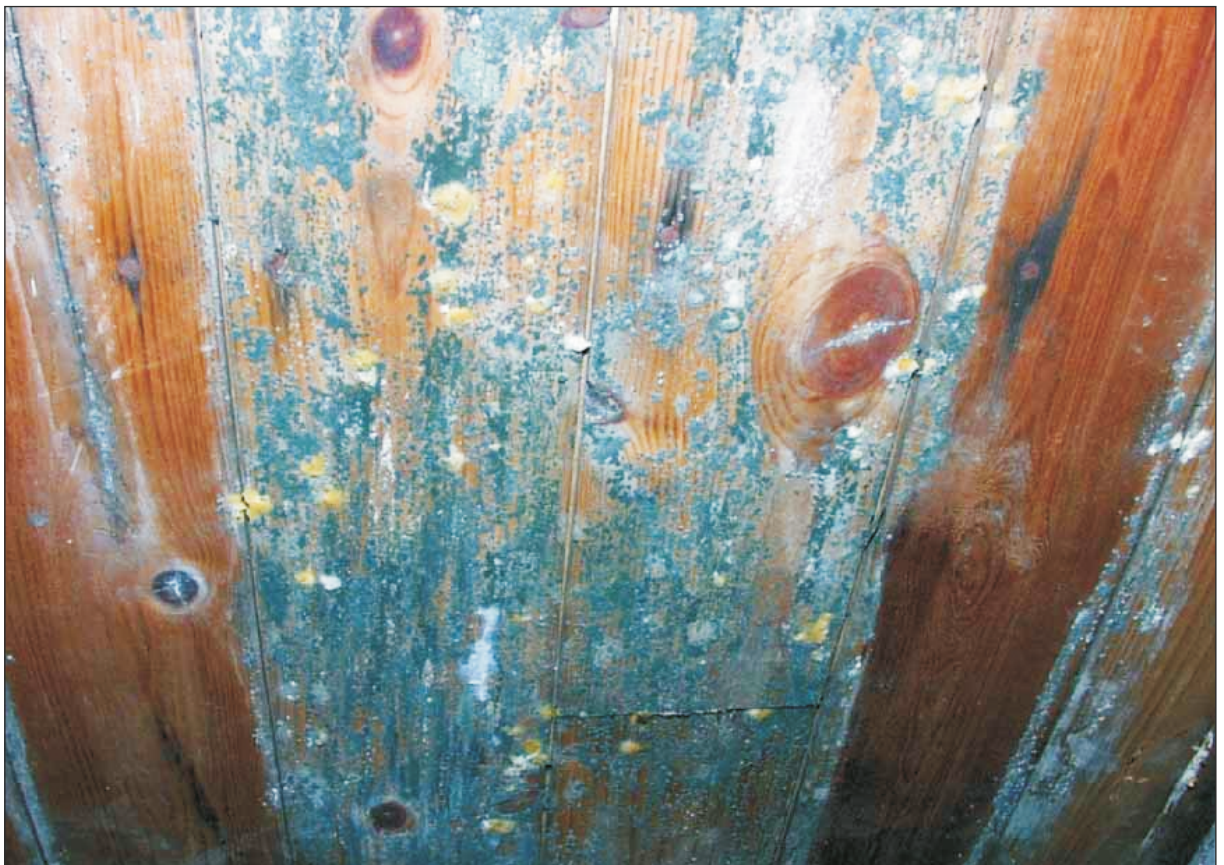
Muggvekst i tak som følge av lekkasjer

- Årsaken til muggveksten må fjernes. I de fleste tilfeller gjelder det å stanse fuktilgangen og fjerne fuktigheten.
- Fordi også døde sopp sporer kan inneholde allergiframkallende og giftige stoffer, er det ikke tilstrekkelig kun å drepe soppen med kjemikalier. Områder som har blitt forurenset av mikroorganismene under utbedringsarbeid o.l. skal rengjøres grundig.

- Mest mulig av muggsoppangrepet fjernes fysisk, enten ved utskifting av materialer eller ved grundig rengjøring. Større angrep og angrep som er vanskelig tilgjengelige, saneres som regel ved at konstruksjonen avdekkes og alt angrepet materiale fjernes.

- Porøse materialer (isolasjon, gipsplater, trefiberplater, sponplater) og lett demonterbare materialer fjernes, mens "permanente" konstruksjoner kan gis en mekanisk (sliping/høvling) rengjøring etterfulgt av en desinfiserende vask (5% klorin-oppløsning; dvs handelsvare blandet med 19 deler vann).

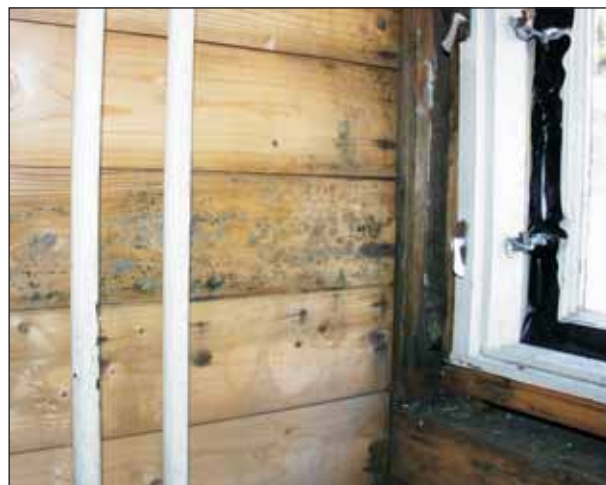
Muggvekst som en følge av kondensering av varm, fuktig luft på kalde flater.

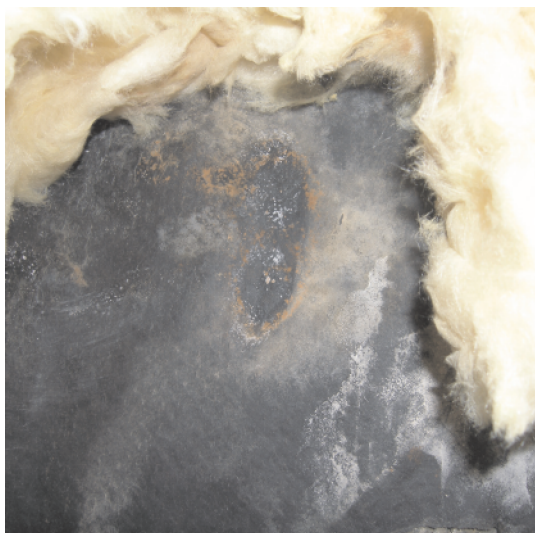
Actinomyceter på forhudningspapp i en utlektet kjellervegg

Actinomycetinfiserte overflater rengjøres mekanisk ved en grundig skrubbing eller børsting. Hvis det er ønskelig kan den mekaniske rengjøringen kombineres med bruk av et godt rengjøringsmiddel, for eksempel kaustisk soda som effektivt fjerner actinomycet-lukt. Følg bruksanvisningen på emballasjen!

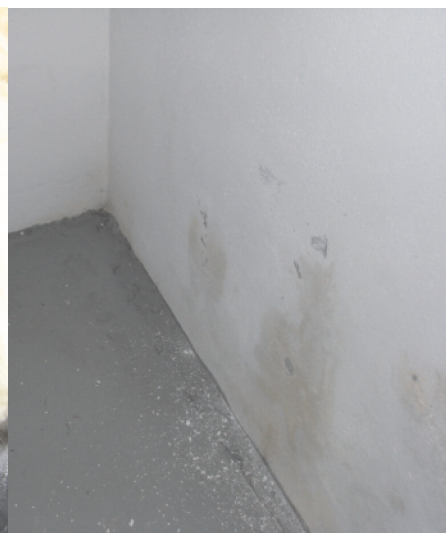
Actinomyceter vokser ofte på fuktbelastede betongoverflater.

Konstruksjonen tørkes til tilfredsstillende nivåer (under 80% for betong) og ny fuktbelastning unngås.
