### Rapport frå inspeksjonen ved Blom Fiskeoppdrett AS på lokaliteten Kjeppvikholmen i Meland kommune 1. oktober 2014

Rapportnummer: 2014.139.I.FMHO

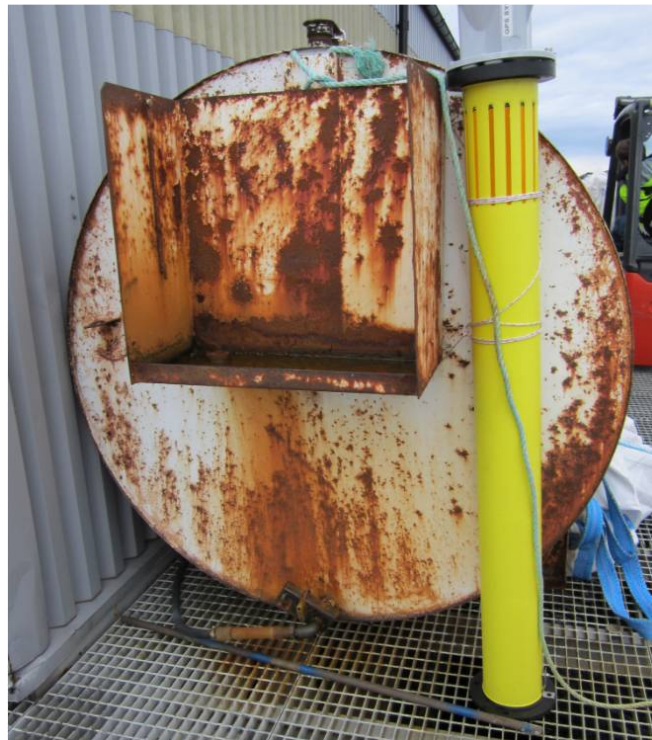
Det står ein oljetank på om lag 6.000 liter utandørs på flåten. Tankforskrifta gjeld for drivstofftankar større enn 10.000 liter. Tankar som er mindre enn dette må vere med i verksemda sin risikovurdering. Ein oljetank som står på ein flåte utan oppsamlingsarrangement vil om det oppstår lekkasje utøve ein risiko for ytre miljø, men kanskje i særleg grad for fisken som står i merdane. Vi tilrår at verksemda også vurderer risiko for plasseringa av dieseltanken og gjennomfører eventuelle tiltak. Det er tak på flåten og ein av vurderingane kan vere om oljetanken kan plasserast innandørs.

Drivstofftank plassert på flåtedekket.
