Rapport nr. 1023-2013

RESIPIENTGRANSKING

MOMB

LOKALITET LAKSEVIKA

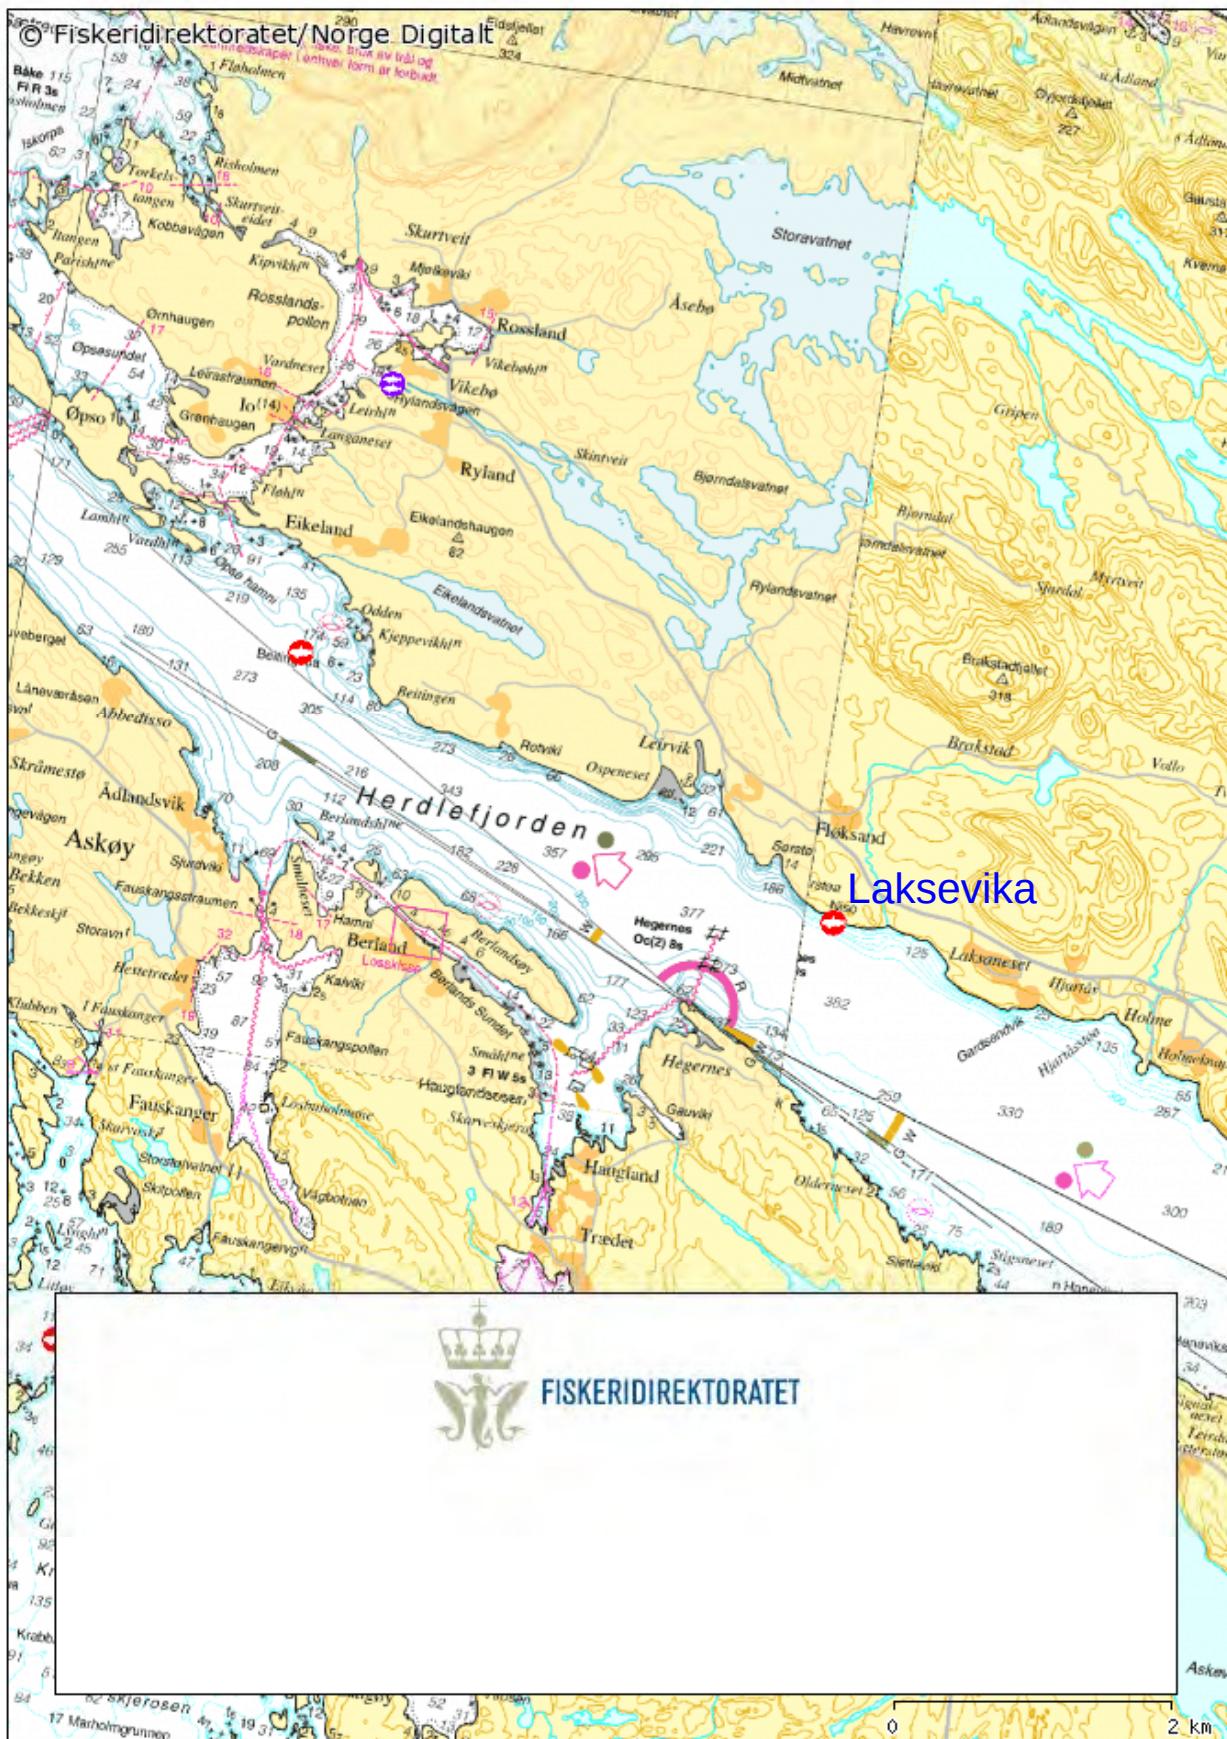
Lokaliteten Laksevika ligg rett sørvest for Floksand i Herdlefjorden mellom Askøy og Meland kommune. Herdlefjorden er ca 16 km lang og ca 1 – 2 km brei. Fjordens hovudløp går i retninga søraust – nordvest. Herdlafjorden er ca. 1,5 km brei der anlegget er etablert. Frå anlegget og søraust over er Herdlafjorden 200 – 500 meterdjup over ein distanse på over 11 km, og det er ca 200 – 270 meterdjupt ca 3 km nordvest over. Fjorden er open i begge endar, men det er stor djupneforskjell, der fjorden er grunn og terskla mot nordvest, men djup og open mot søraust. Fjorden er på sitt smalaste (ca 600 meter) og grunnaste (ca 30 meter) ute ved Herdla. (Rådgivende Biologer, 2004).

Lokalitetsområdet skråner svært bratt nedover i retning sør under oppdrettsanlegget. Nærast land, på nord sida, er det mellom 65 og 115 meter djupt under oppdrettsanlegget. På sørsida var djupet 300 meter på det djupaste. Vidare ut i Herdlefjorden aukar djupet til nærmare 400 meter midtfjords. Lokaliteten ligg med andre ord i tilknyting til eit relativt stort recipientområdet.

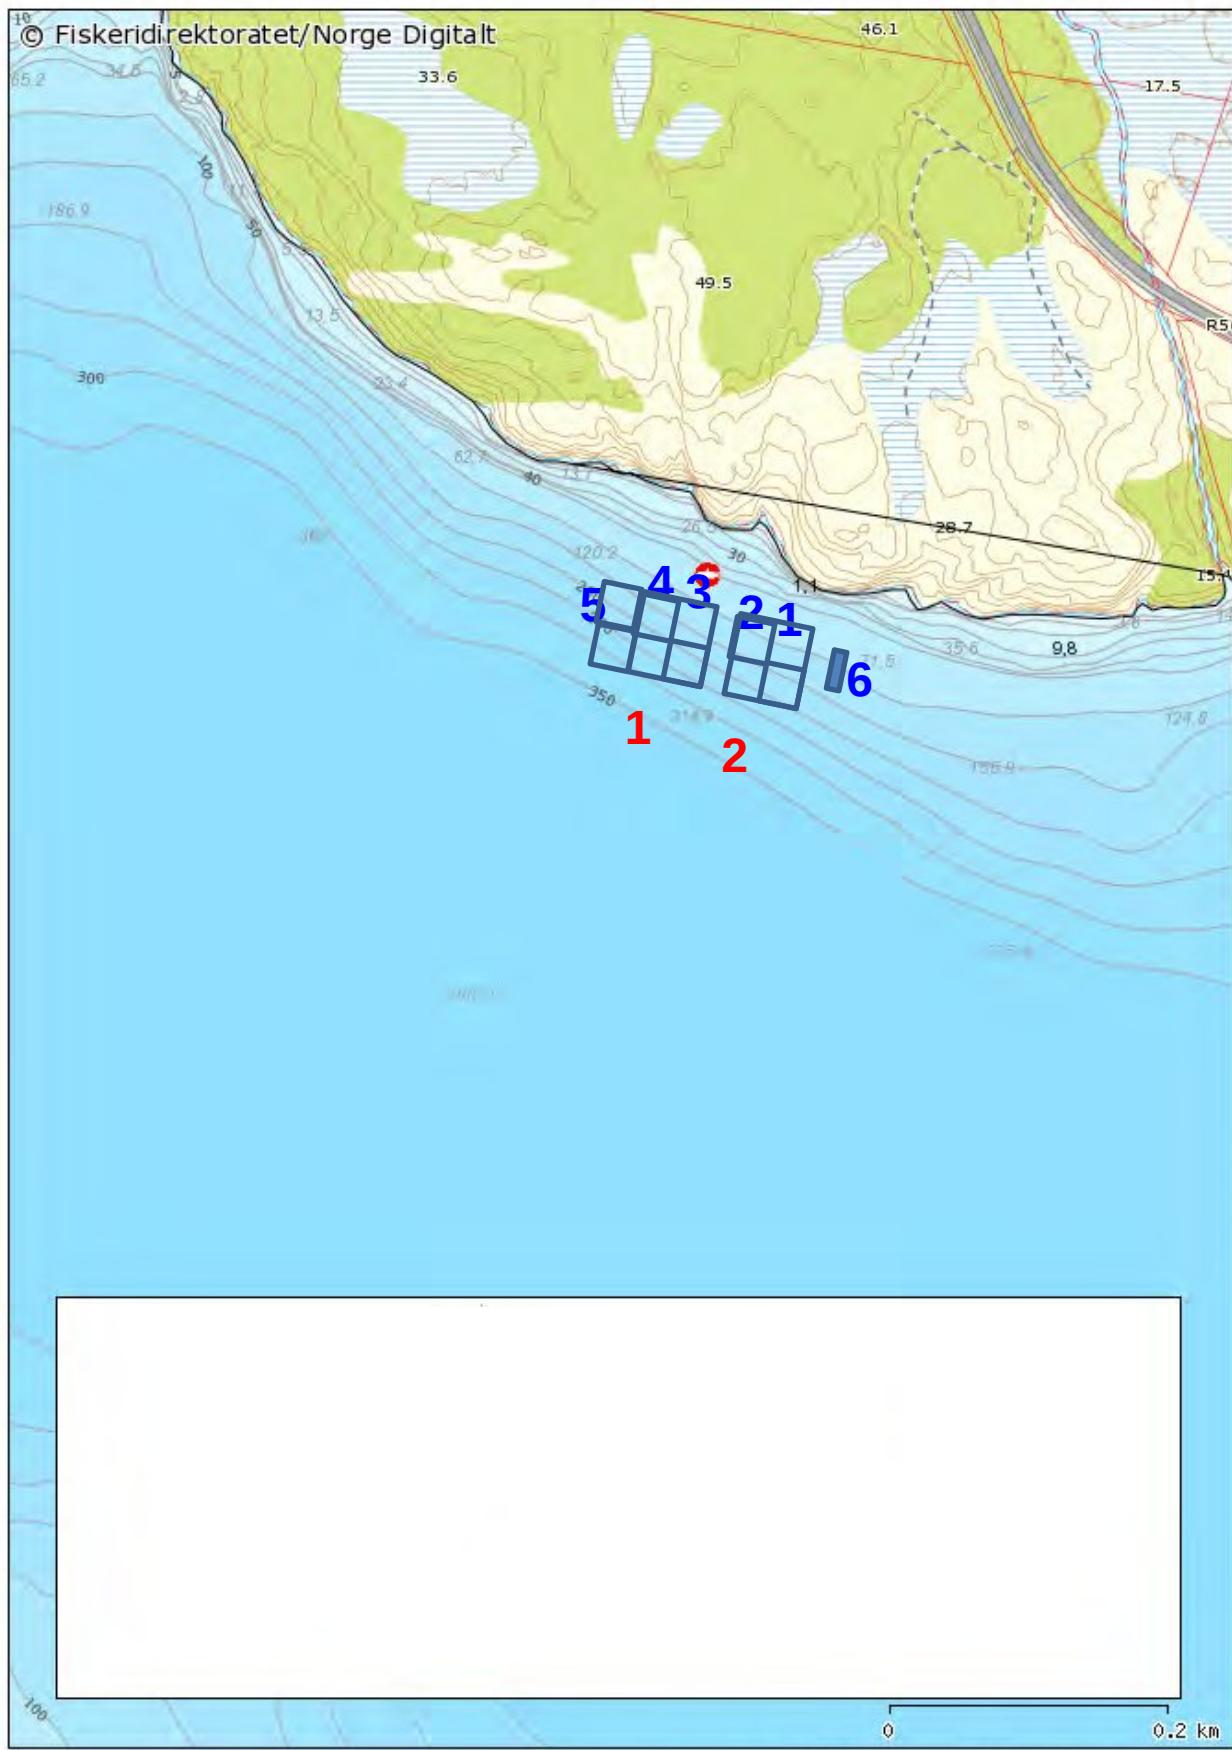
Målestokk: 1:5 000

Prøveuttak av sediment til denne MOMB resipientgranskinga er utført etter gjeldande krav i Norsk Standard (NS 9410:2007). Det blei tatt grabbprøvar frå 8 prøvepunkt av botnen. Alle med ein Van Veen Grabb med prøve areal 225 cm². I tillegg blei det målt turbiditet, fluorescens, oksygen, temperatur, salinitet og tetthetsprofil igjennom heile vassøyla ved lokaliteten. Målingane blei utført med ein SD 204 frå SAIIV AS. Måle instrumentet blei kalibrert etter kalibreringsprogram frå produsent. Siktetdyp blei målt med ei kvit secchi skive (20 cm i diameter) frå Wildco. pH og Eh blei målt i sedimentprøvane med WTW pH3110 analyseinstrument. pH elektroden blei kalibrert med pH buffer 4,01 og 7,01 i felt før prøvestart. Eh elektroden blei kontrollert i Eh buffer 475± 5 mV i felt før prøvestart. Både pH og Eh elektroden blei kontrollert før kvar nye måling i sedimenta ved kontroll måling i friskt sjøvatn. Prøveposisjon er merka av i tabell 3.1. Prøveposisjon er merka av i tabell 3.1. GPS posisjon for alle prøvetakingspunktene blei registrert med ein Garmin GPS map 60CSx.

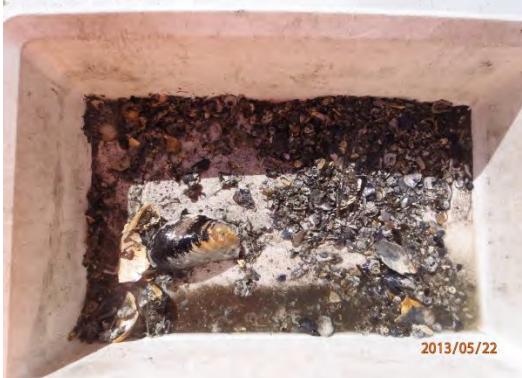
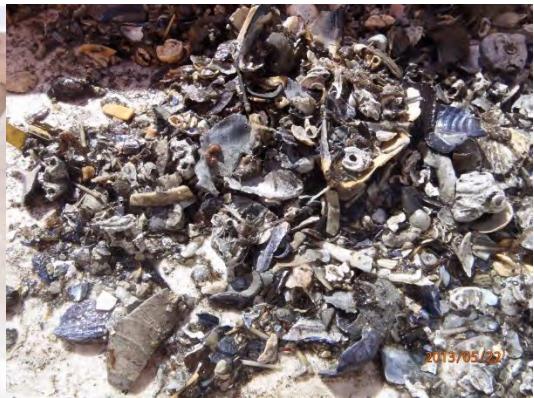
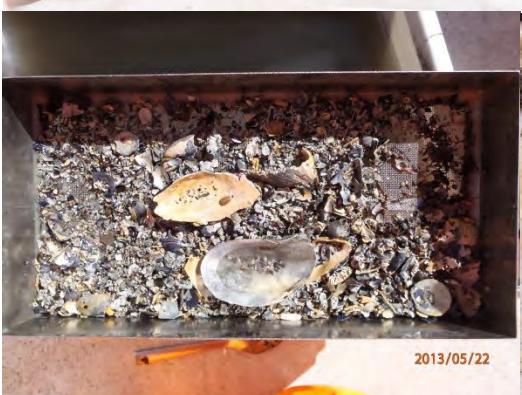
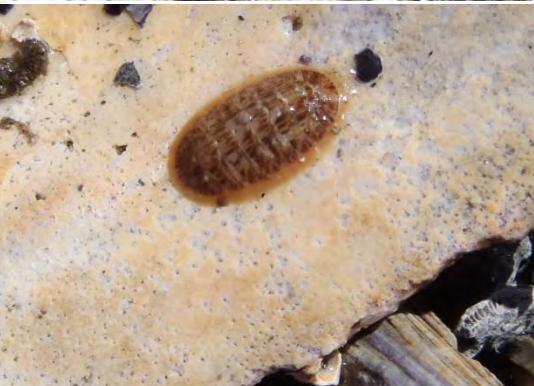
1

Bilder av grabbprøvene før og etter siling igjennom 1mm sil

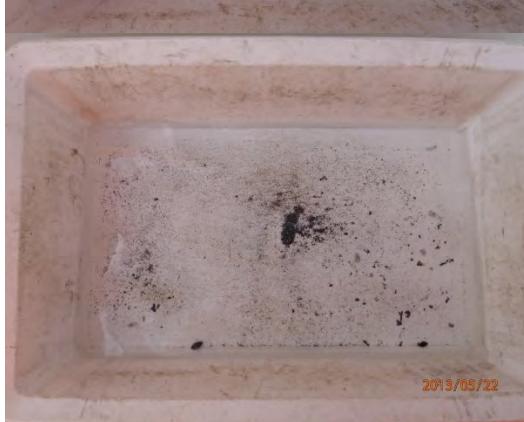
**3**

Prøvetakinga 22 mai 2013 blei avbrutt pga fare for å miste grabben ved prøvetaking. Det blei påvist fjellbotn ved at grabben «sklir» nedover ved prøvetaking. Ved sist MOMB prøvetaking 8 nov 2011 (RA 675-2011) blei det og påvist fjellbotn på utsida av anlegget. RA vurderer det derfor som meir hensiktsmessig å ta nye prøver ved foten av fjell skråninga. Dette for å få meir representative prøve og ikkje risikere å miste prøvetakingsutstyret.

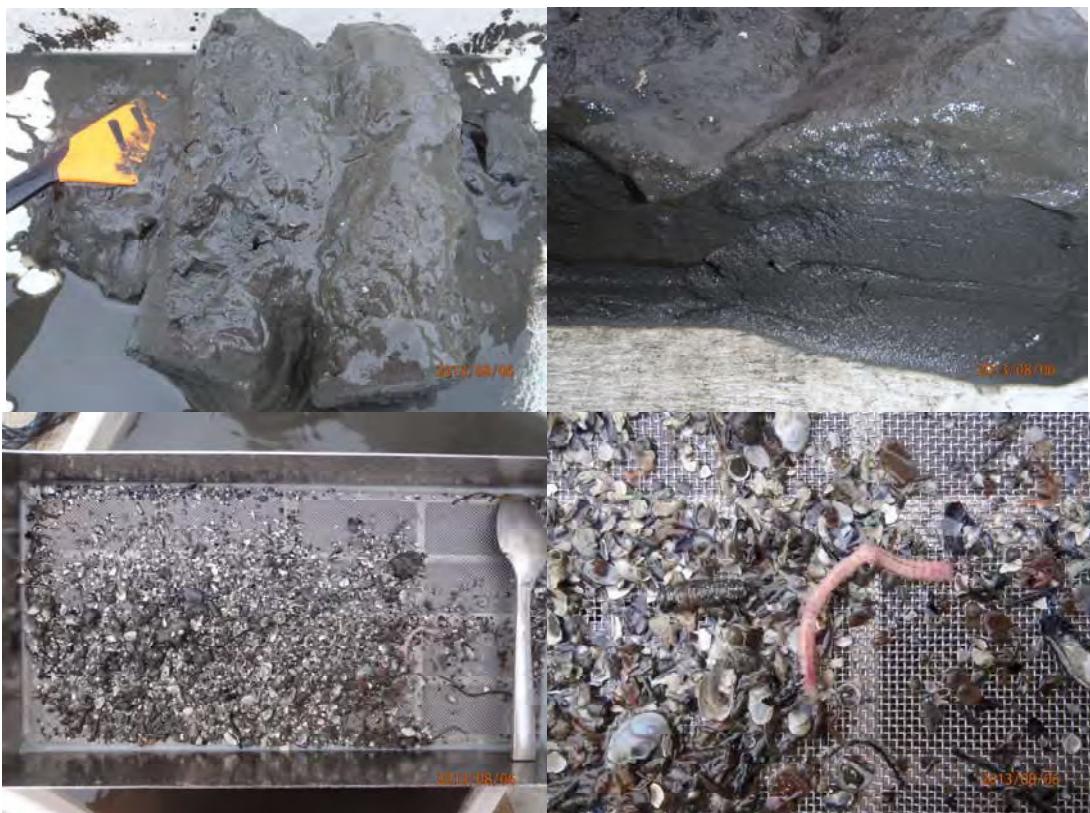
1

Nytt prøveuttag ca 50 meter på utsida, nedstraums frå oppdrettsanlegget, ved foten av fjell «skråninga» under oppdrettsanlegget. Prøveuttag 6 august 2013.
