# RESIPIENTGRANSKING

MOM-B

## LOKALITET KJEPPVIKHOLMEN

<i>Lokalitetsnamn, nr.og biomasse</i> <b>Kjeppvikholmen – 11 652 – 2 340 TN</b>	<i>Dato, rapport</i> 10 / 12 – 2014
<i>Kommune</i> Meland kommune	<i>Dato, felt</i> 03 / 12 – 2014
<i>Oppdragsgjevar</i> Blom Fiskeoppdrett AS	<i>Rapport nr.</i> 1247 – 2014
<i>Oppdragsart</i> MOM-B resipientgransking etter NS 9410:2007	<i>Rapportsider</i> 19
<i>Personell feltgransking</i> Frode Berge-Haveland, Resipientanalyse AS Martin Blom, Blom Fiskeoppdrett AS	<i>Miljøtilstand</i> <b>4</b> Biomasse ved prøveuttak: 1 514 TN

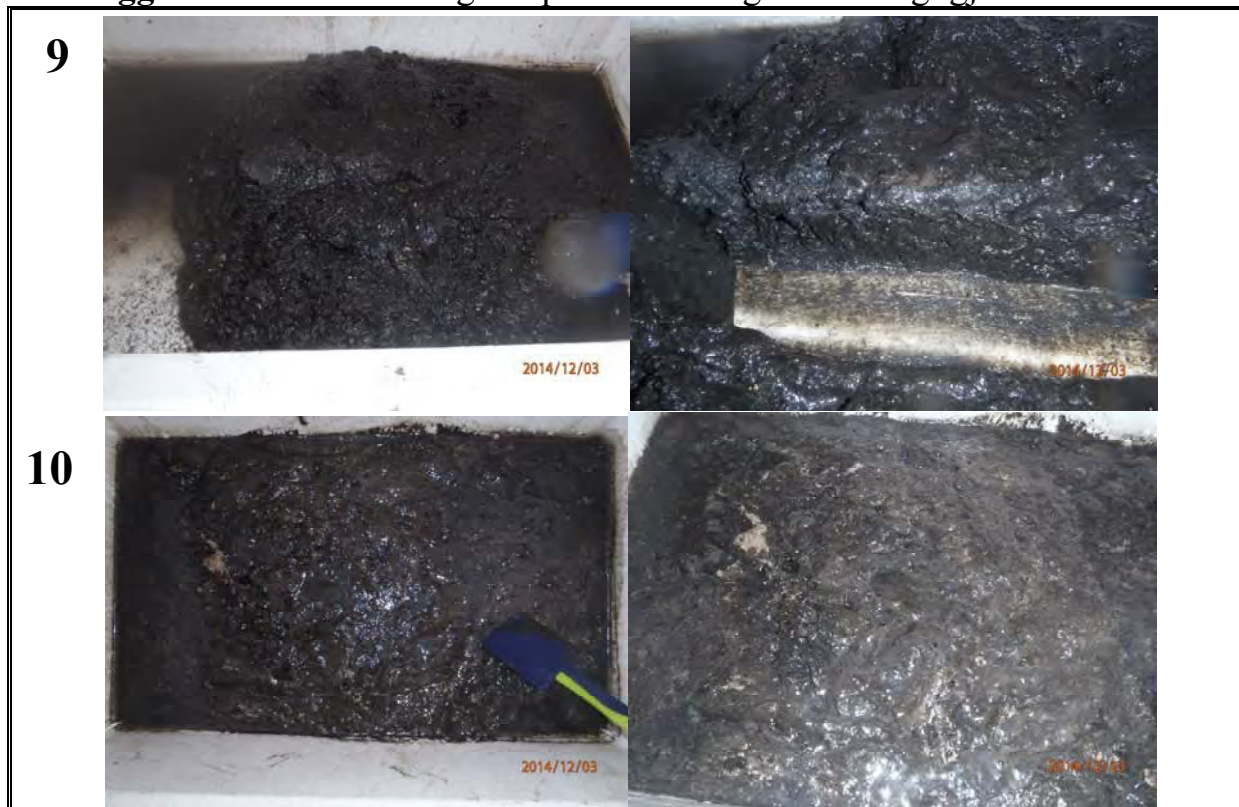
**Vedlegg 4.3**

**Bilder av grabbprøvene før og etter siling igjennom 1mm sil**
