Risikovurdering

Holme forretningsområde – reguleringsendring Gnr. 10 bnr. 85 mfl. Meland kommune

Datert: 22.04.2016

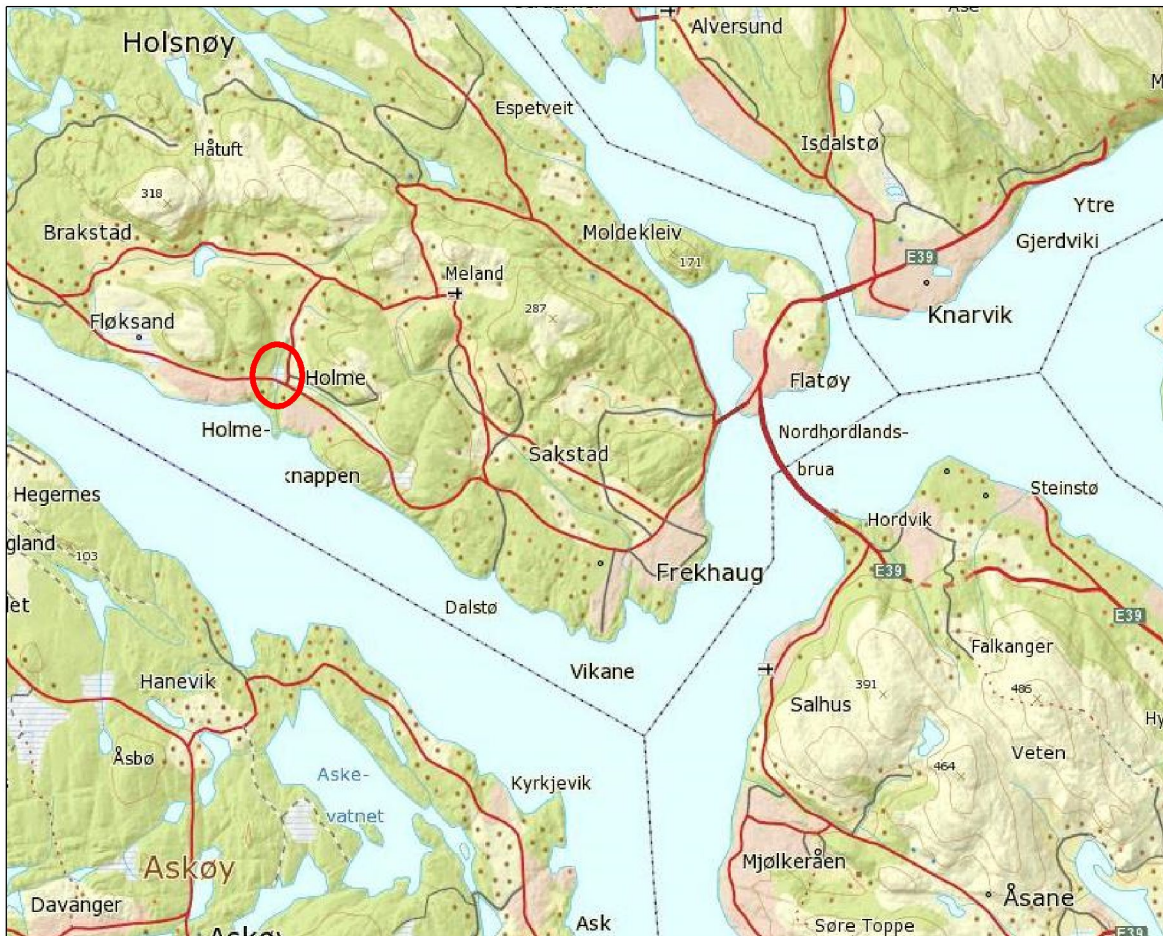
Figur 1 Lokalisering av undergang.

I samband med endring av reguleringsplan for Holme gnr. 10 bnr. 85 mfl. i Meland kommune er utforminga av regulert undergang under Fv 564 med tilhørande gangsystem endra for å tilfredstille krava til universell utforming. Undergangen er lokalisert ved Holme forretningsområde på sørvestsida av Holsnøy, ca 5,5 km frå kommunesenteret Frekhaug. Det skal etableras dagligvarebutikk innanfor planområdet.

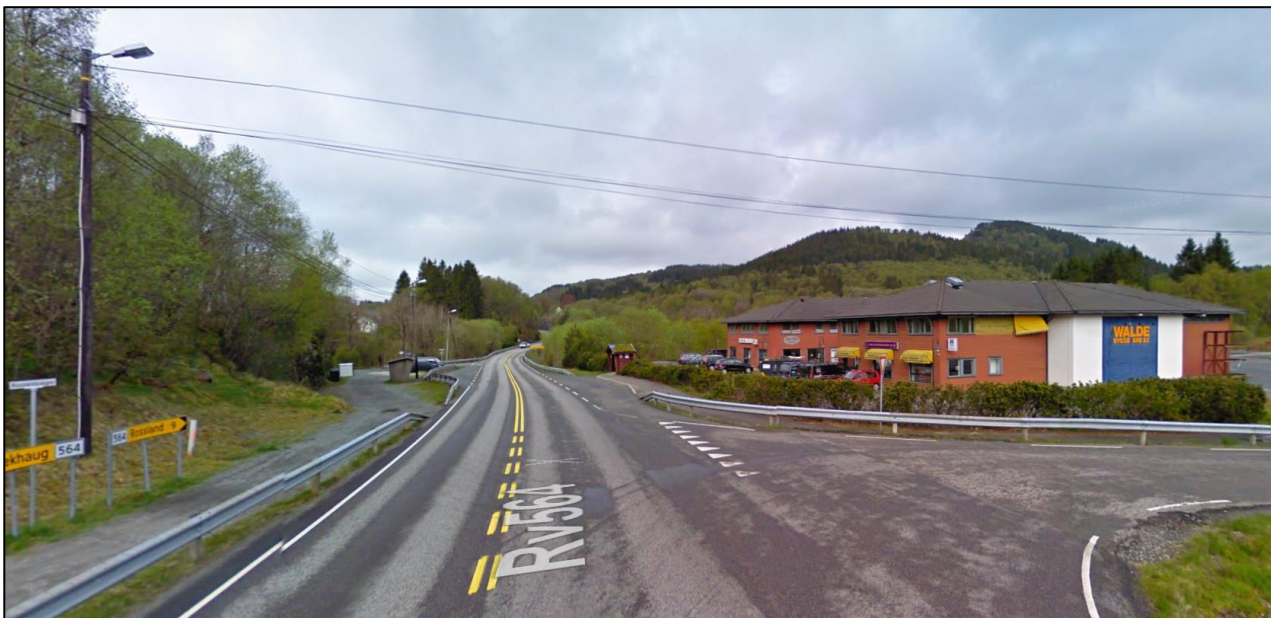
Figur 3 Dagens situasjon sett frå aust.
