Oppsummering av synfaring 7.juli 2020 på landbruksvegen i Mostraum GBNR 74/1-4

Målet med synfaringa var å sjå på fellesvegen mellom Mostraumviki og Mostraum Haugen i høve til trong for utbetring og vedlikehald på vegstrekk som ligg på 74/4.

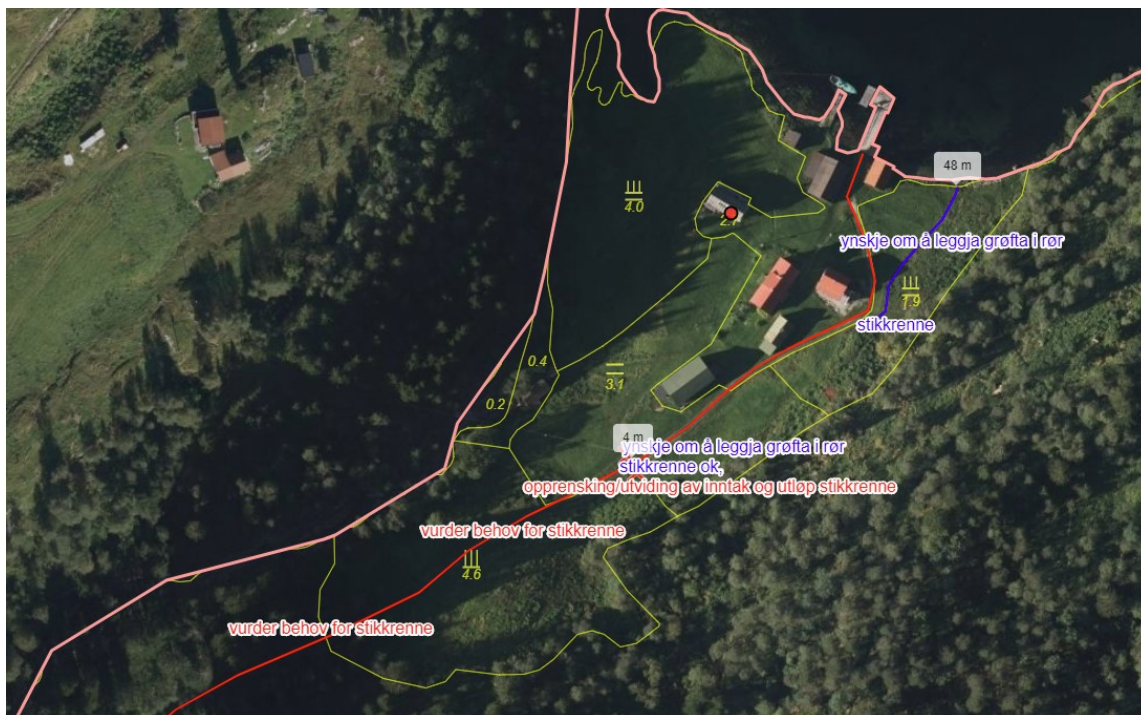
Figur 1 flyfoto Mostraumviki

På synfaringa 7.07.2020 såg ein først på partiet frå kaien og opp til det gamle posthuset. Grunneigar har ynskje om at vegen framleis skal vera grasdekt i midten, men ser at det var naudsynt med oppreinsking av veggrøft, sidan mykje av vatnet har tatt nytt løp og renn i hjulspora i staden for i veggrøfta. Frå denne stikkrenna ville han gjerne ha lagt grøfta i rør ned mot sjøen, slik at det vert eit samanhengande jordstykke som er lett å slå. Det vart diskutert kor mykje av denne grøfta som er knytt til vegen, men den har viktig funksjon å leia vekk vatn frå veggrøfta overfor. Det kan hende at oppreinsking av veggrøft/stikkrenne vil løysa mykje av problema med vatn i vegen, og ein lyt vurdera om det er trong for lukking og eventuelt om dette høyrer til vegprosjektet.

For å gjera det enklare med slått og vedlikehald vil grunneigar gjerne lukke enkelte parti av veggrøfta lenger oppe og (sjå flyfoto). I samband med oppreinsking av grøfta må ein vera sikker på at stikkrennene verkar som dei skal . Elles var det snakka om å fylla på massar på vegen for å få skikkeleg vegprofil. Grunneigar var oppteken av at arbeidet måtte gjerast med ei mindre gravemaskin og så skånsamt som råd for å ta vare på det estetiske rundt tunet og kaien.

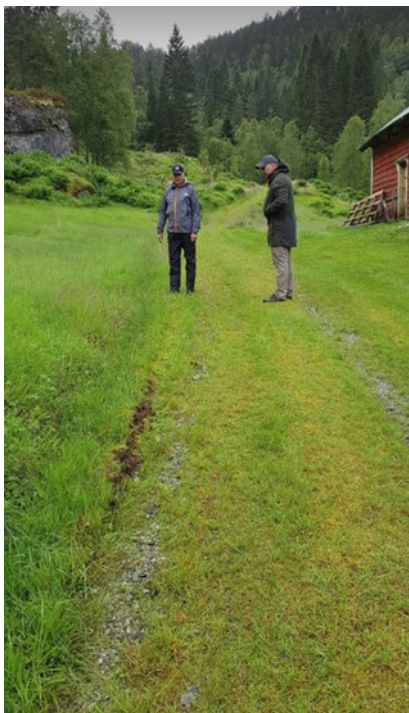
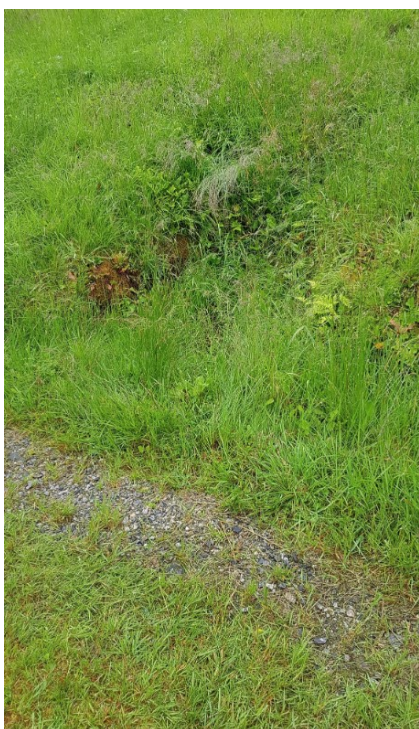
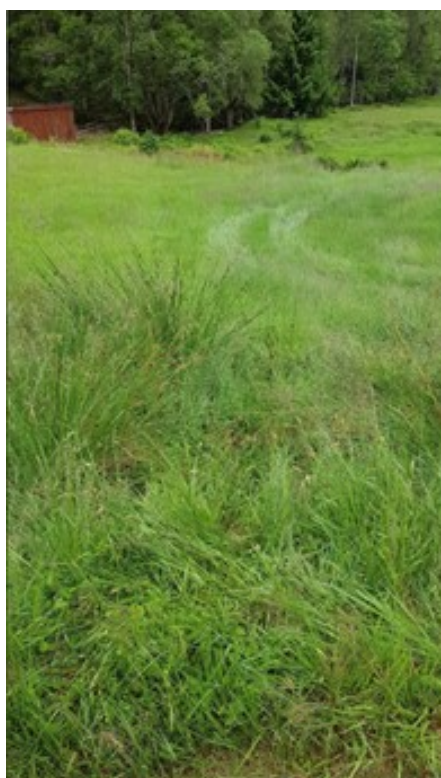
Figur 2 bilder av veg og stikkrenne

Vegen er i hovudsak grasdekt, med synlege kjørespor. Den er fleire stader sterkt erodert, noko som truleg skuldast attgrodde veggrøfter/stikkrenner. Vegprofil mangla og kantane er høgare enn hjulspora i vegen, slik at vatnet har vaska vekk grus/finstoff i topplaget. Vegen er smal, omtrent 2 meter utan veggrøft.

Vegen har ikkje vore vedlikehalde på lang tid og det er naudsynt å gjera ei vøle. Grunneigarane er av den oppfatning at ein må ha gravemaskin for å reinska opp att dei gamle veggrøftene, det må fyllast singel og grus og lagast skikkeleg profil slik at vatnet kan renna av. Stikkgrøfter må reinskast opp og ein må sjå om dimensjonen er stor nok i høve til å leia vatnet vekk. Det er mogleg at det bør lagast ny stikkrenne ved ovanfor det gamle posthuset, og legga ned dreneringsrør i veggrøfta
