APRIL 2021

SKREDKARTLEGGING I FORBINDELSE MED NYTT BOLIGHUS, MODALEN KOMMUNE

SKREDKARTLEGGING PÅ DELER AV GNR/BNR 77/4, MODALEN KOMMUNE

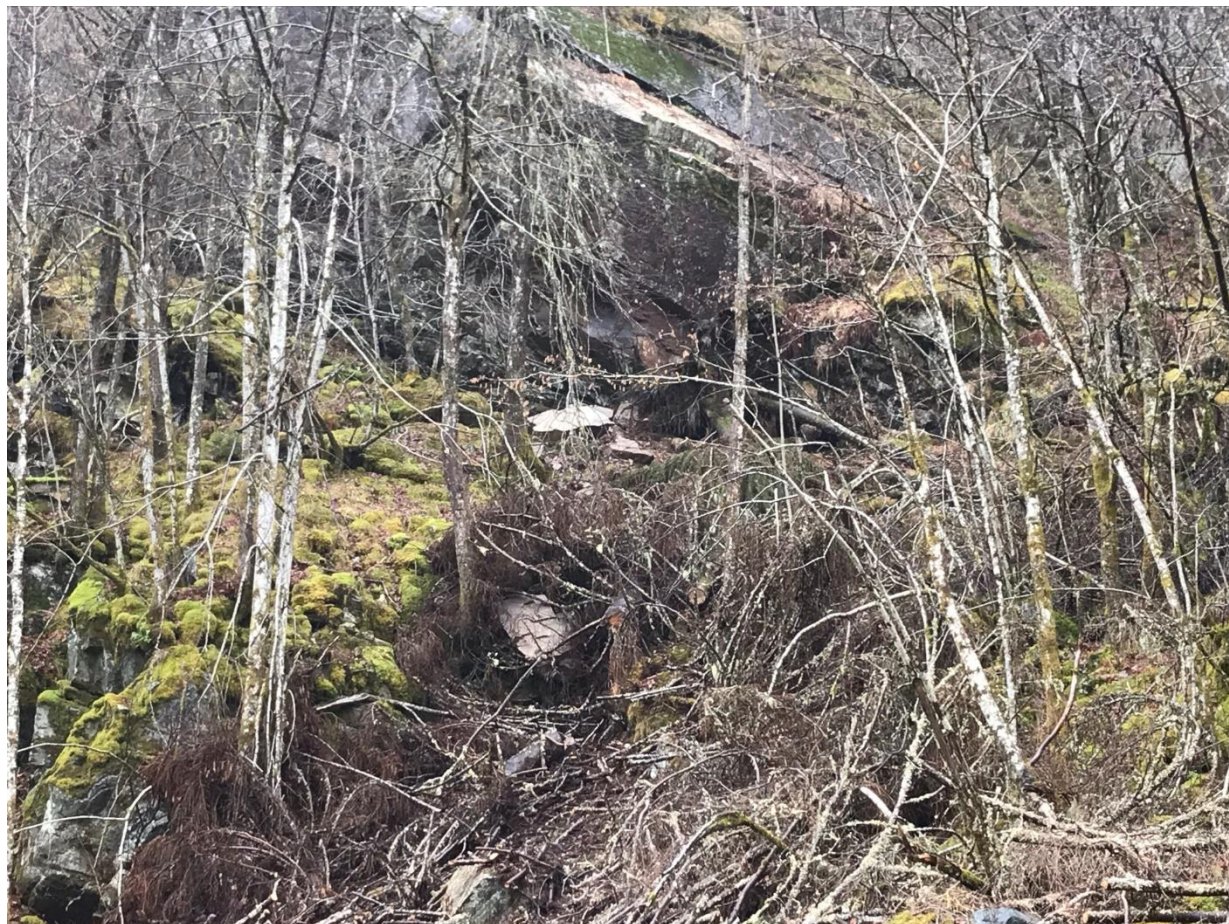
Det er ikke registrert tidligere skredhendelser i tiltaksområdet eller ved tilstøtende areal i NVEs skredatabase. Det er observert en skedur i foten av fjellsiden, det utelukkes ikke at steinsprang har gått ut på dyrket mark tidligere, men at disse blokkene har blitt fjernet. De fleste observerte skredblokkene i ura er gjengrodde, men det ble også observert noen antatt ferske skredblokker (Figur 2).

Figur 2. Ferske skredblokker observert under befaring, vist som lysesteiner.

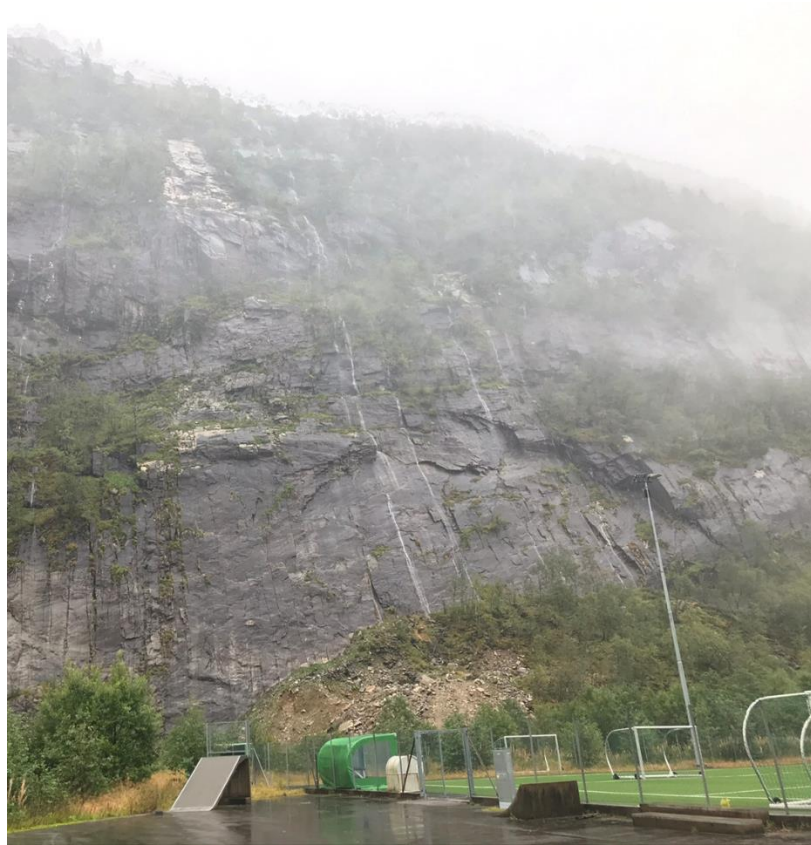
På sørsiden av Moelva gikk det i 2018 et mindre steinskred fra fjellsiden rett sør for Mo idrettsbane (Figur 3). Mesteparten av massene fra skredet ble avsatt i ura under fjellsiden, men enkelte steiner og steinfliser traff idrettsbanen på Mo. Skråningen under fjellsiden viser at steinsprangaktivitet skjer ofte i dette området.

Figur 3. Spor etter lite steinskred som gikk i 2018. Mesteparten av skredmassene havnet i ura, men noen steiner og steinfliser havnet på idrettsbanen.

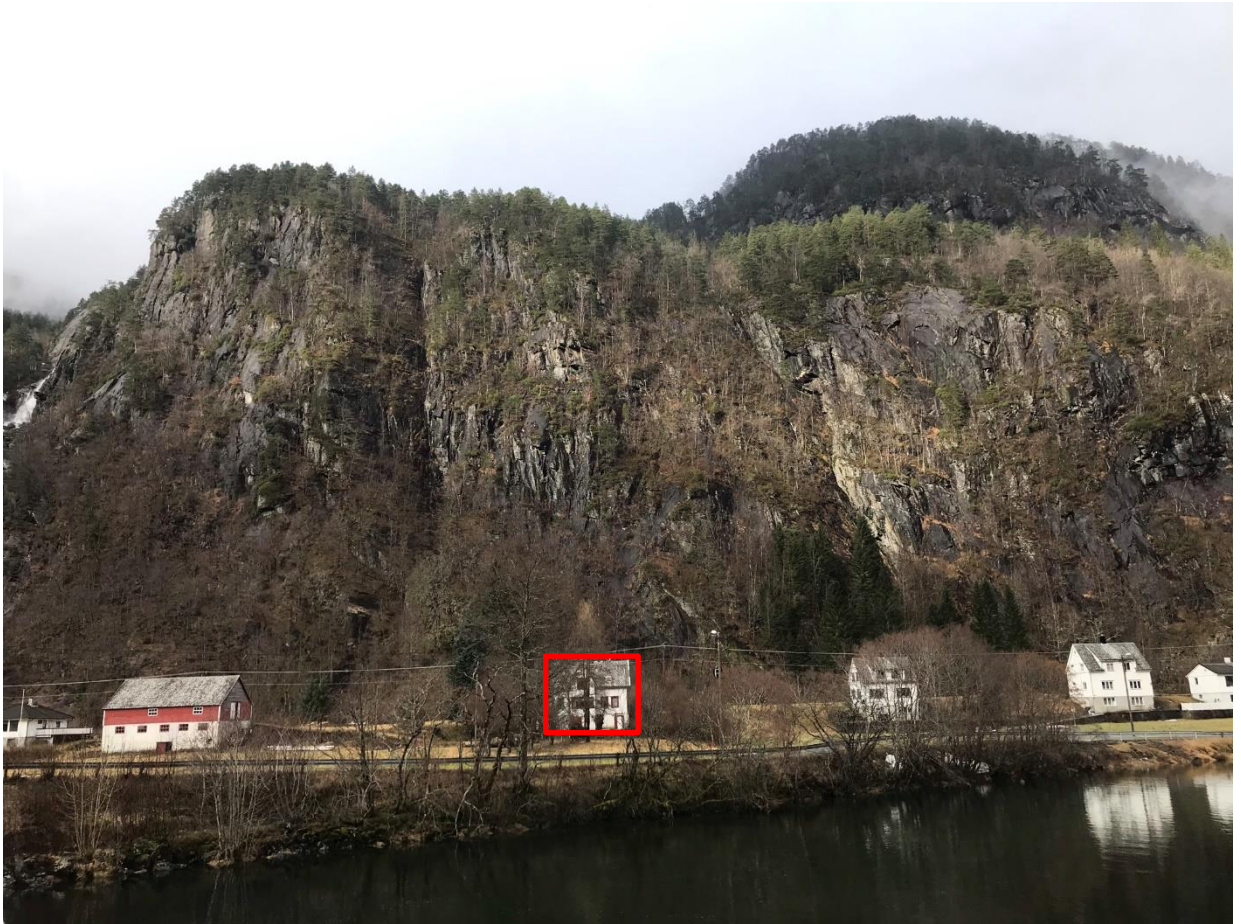
Figur 10 Oversiktsbilde mot aktuell fjellskjæring tatt fra broen som krysser Moelva. Det aktuelle huset er markert med rød firkant.

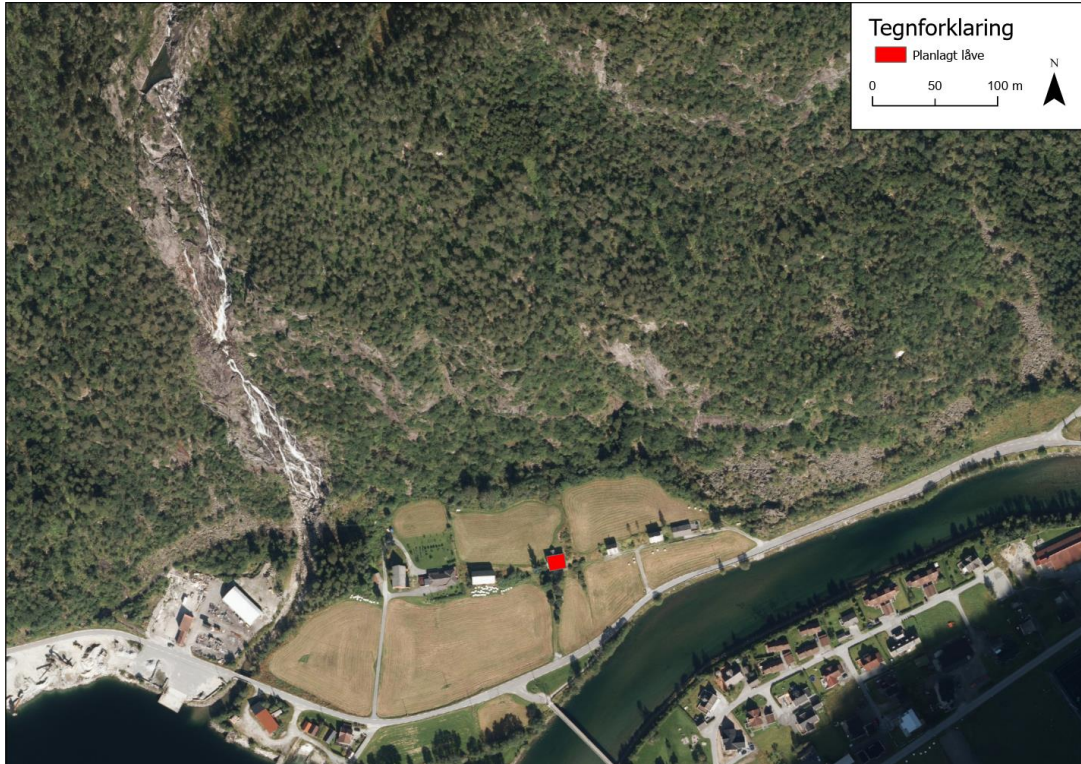
Figur 11. Ortofoto som viser dyrket mark på oppsiden og nedsiden av den aktuelle tomten, og den til dels skogkledde fjellsiden.

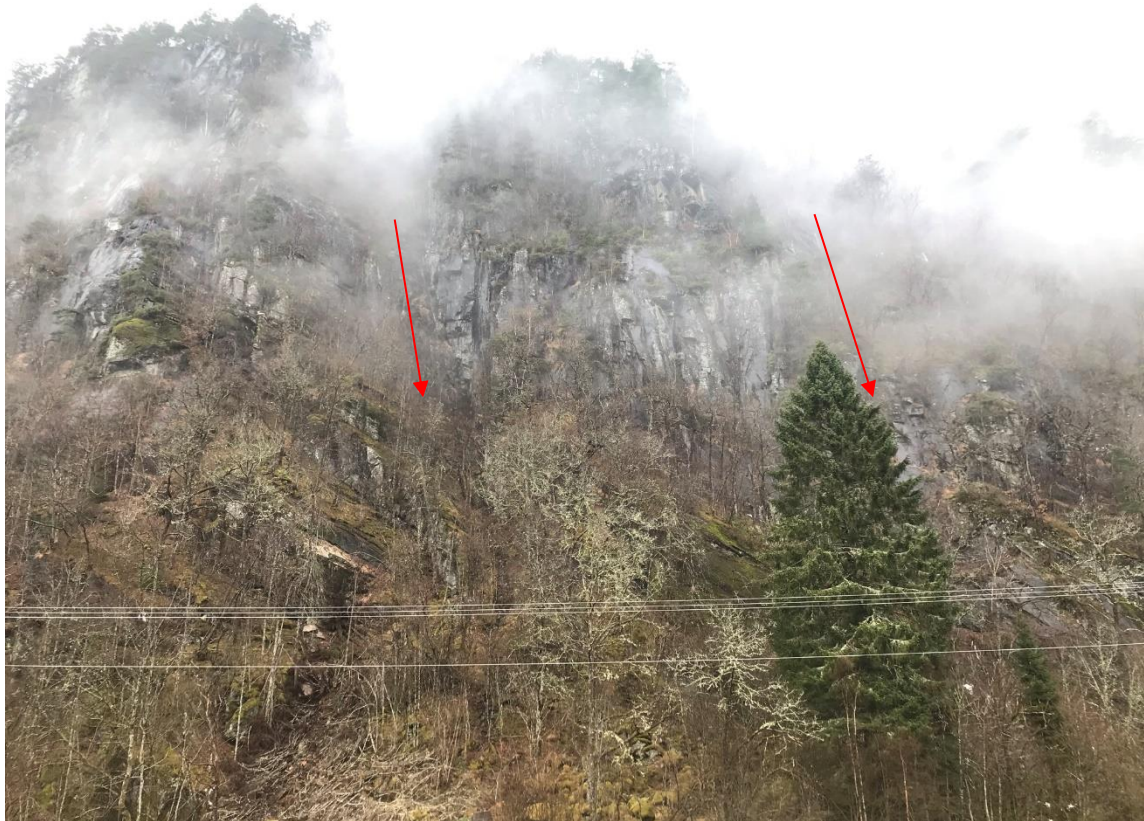
Det ble observert noen nedsenkninger i fjellsiden som vil være naturlige vannveier ned mye nedbør. Det ble observert noe vann i en av forsenkningene under befaring

Figur 13 Potensielle dreneringsveier i fjellsiden markert med rød pil. Aktuell bygning er omtrent rett bak der bildet er tatt fra.

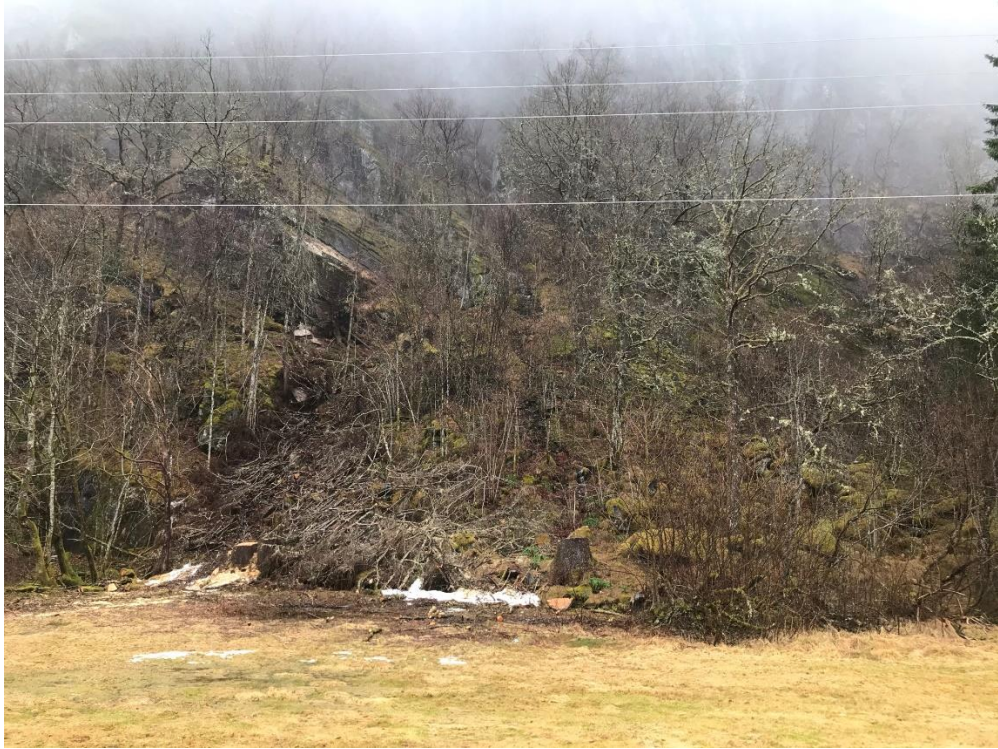
Figur 14. Det ble observert en skredur av varierende utstrekning langs hele fjellsiden. Det meste av observert skredur var gjengrodd, men det ble også observert noen blokker som er antatt fersk steinsprang.

1/100 faresonen er tegnet langs foten av fjellsiden fordi det ble observert en skredur og skredblokker i varierende utstrekning langs fjellsiden. Det ble observert få blokker som kom helt frem til dreneringsgrøften og ingen som hadde gått over denne. 1/1000 faresonen har større utstrekning og inkluderer mindre sannsynlige hendelser med lange utløp.

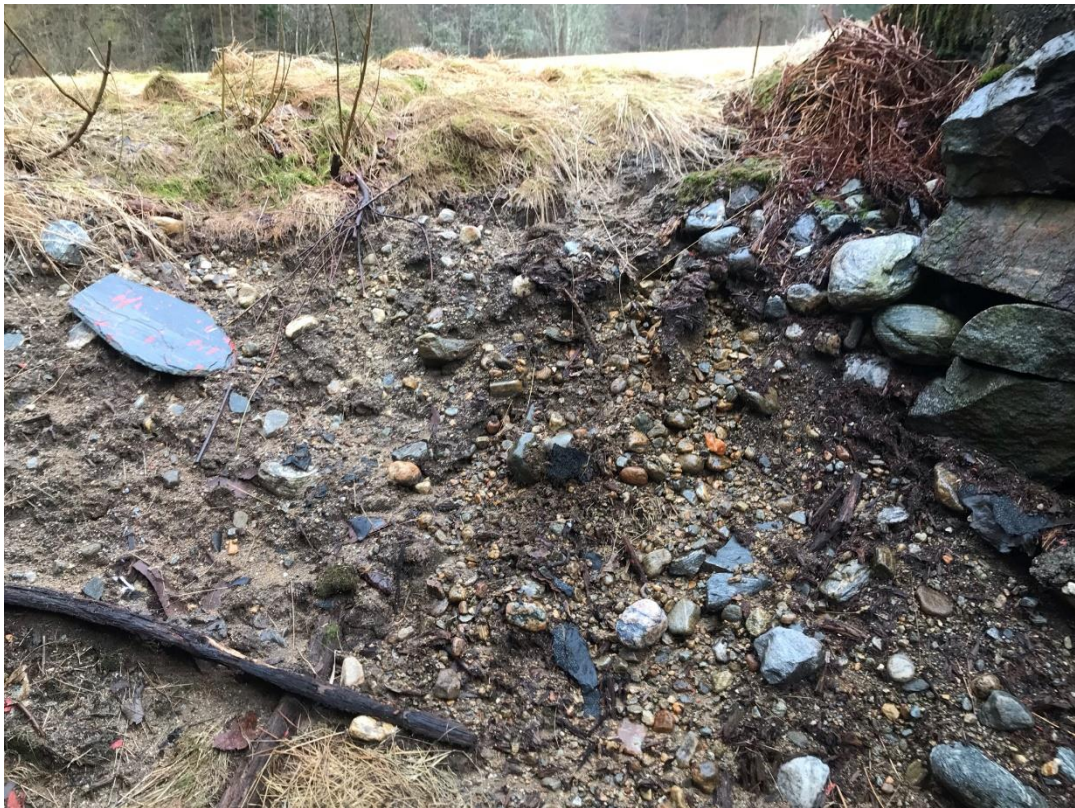
Figur 15 Løsmasser i foten av terrassen som bygget skal stå på. Massene er dårlig sortert og godt rundet, som indikerer elveavsetninger.

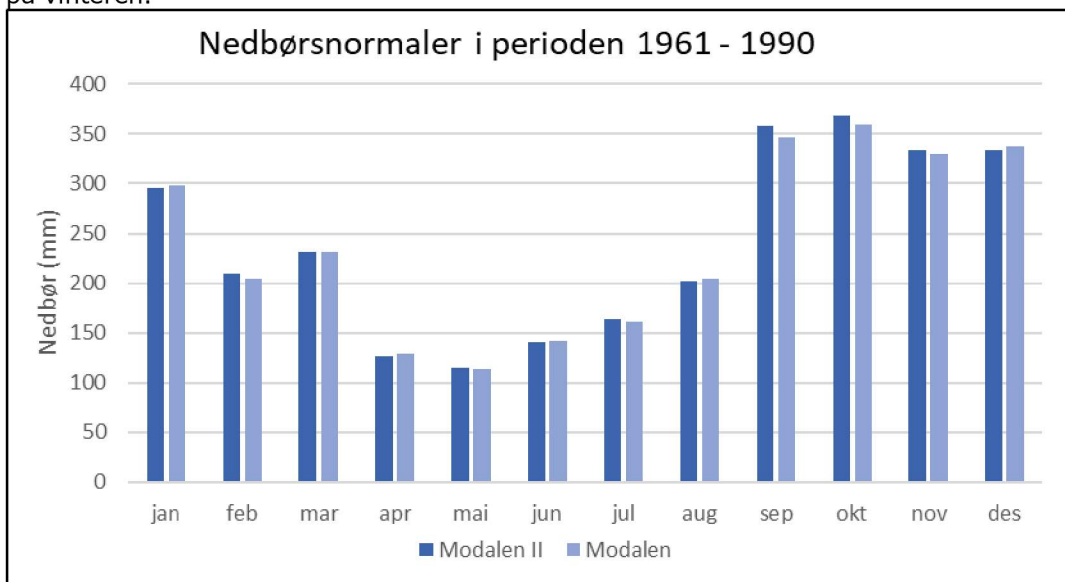
Som det fremkommer i figur 16, kommer det mest nedbør på senhøsten, fra september til desember. Temperaturgraf i figur 17 viser at gjennomsnittstemperaturen normalt er under null grader midt på vinteren.

Figur 16. Nedbørsnormaler for den klimatiske perioden 1961-1990 fra målestasjoner i nærheten av planområde.

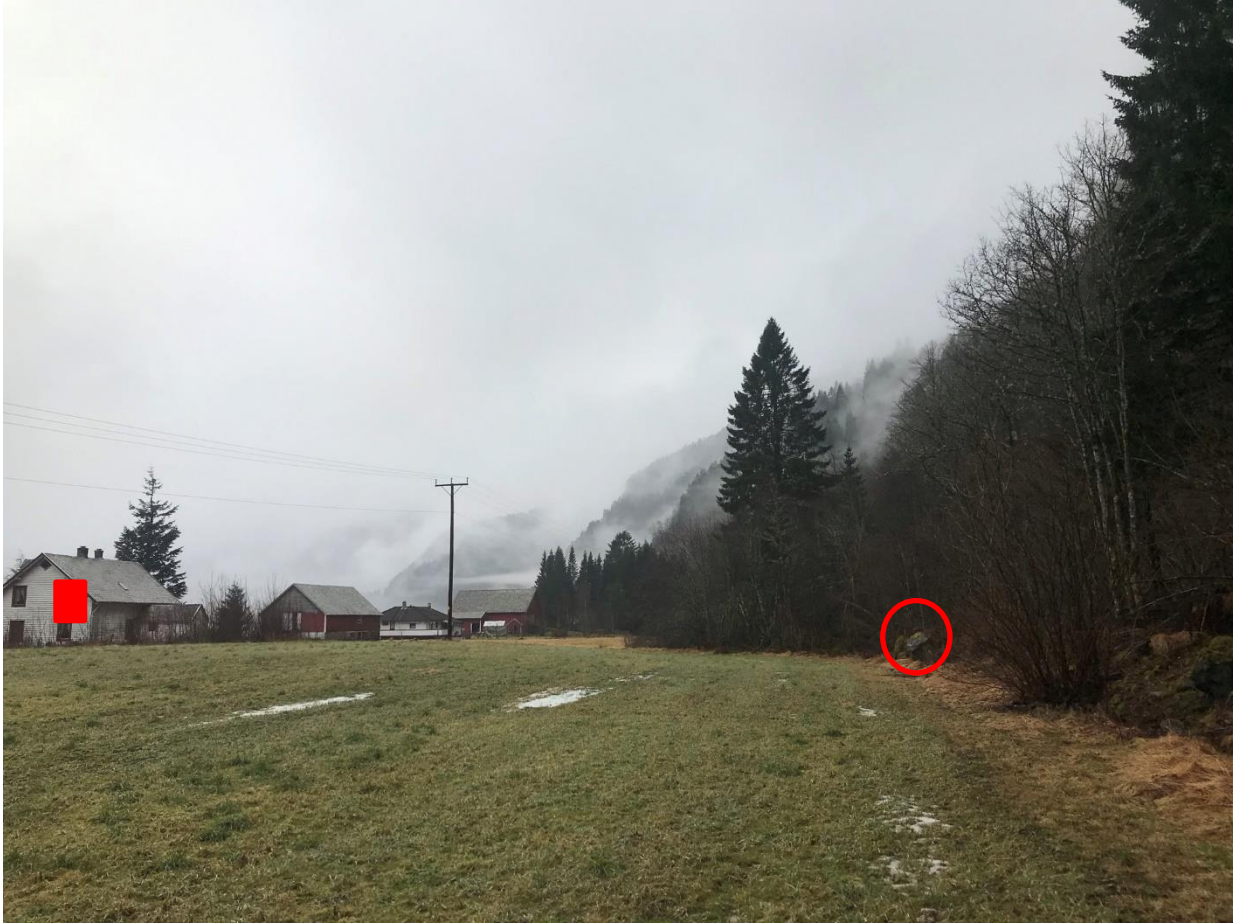
Figur 22 Fjellsiden er utenfor bildet til høyre. Det aktuelle huset er markert med rød firkant og eldre skredblokk med rød sirkel.
