Rapport frå synfaring ved dam Skjerjevatn 15.09.2022 - Matre Haugsdal kraftanlegg

Vi viser til inspeksjon ved dam Skjerjevatn ved Matre Haugsdal kraftanlegg. Føremålet med inspeksjonen er å kontrollere at anlegget vert bygd i samsvar med godkjend detaljplan for miljø og landskap.

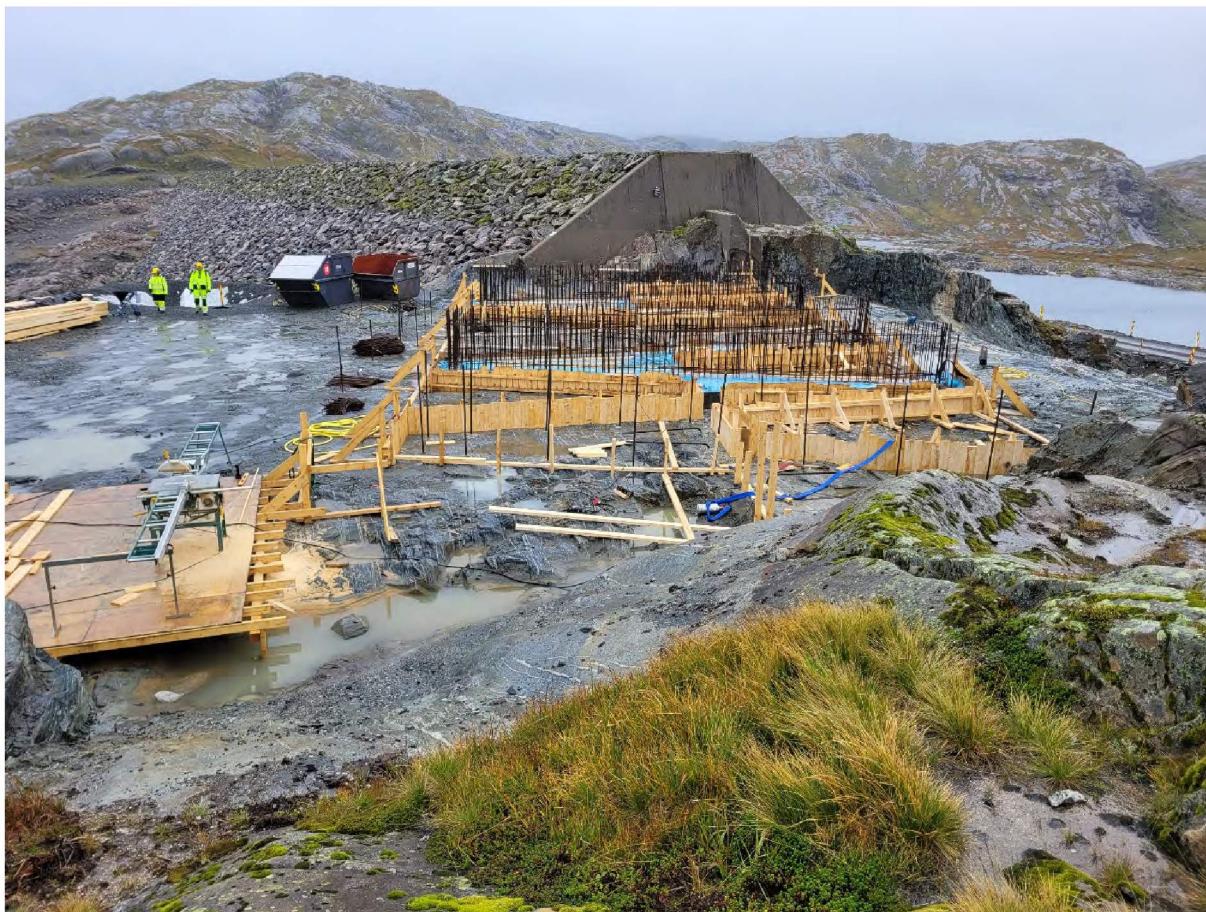
Arbeida ved sekundærdam 2 var avslutta då inspeksjonen vart gjennomført. Arbeidet med nytt overløp ved hovuddammen og utviding av flaumkanalen pågjekk.

Bilete 1: Nytt labyrintoverløp ved hovuddammen er under bygging.

Arbeida ved sekundærdam 2 er avslutta og området er sett i stand med godt sluttresultat. NVE føreset at arbeida ved den nye flaumløpet og flaumkanalen vert ferdigstilt i samsvar med skildring i godkjend detaljplan.

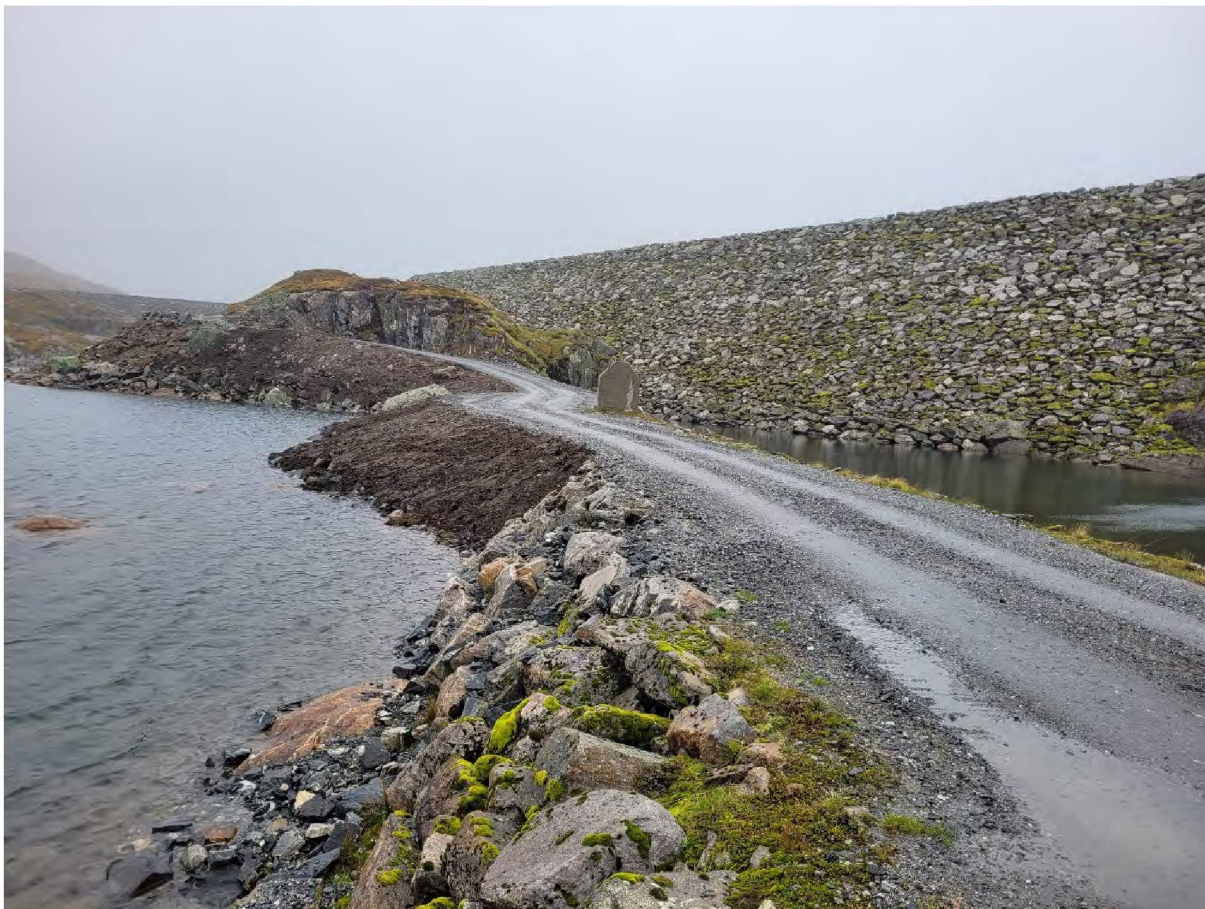
Det er bygd ein ny permanent veg frå slutten av eksisterande veg og fram til lukehuset ved sekundærdam 1. Det er og etablert ein permanent snu-/parkeringsplass ved lukehuset. Vegen kryssar flaumløpskanalen og her vert han bygd som «Irish crossing». Denne var ikkje ferdig då inspeksjonen vart gjennomført.

Vegen er lagt fint i terrenget og arealet til sides for vegen er sett i stand med godt sluttresultat. Det er tilført vekstvillige massar langs fylling som vegen er lagt på, og det ligg soleis godt til rette for revegetering av arealet, sjølv om ein må rekne med at dette vil ta noko tid på grunn av at anlegget ligg høgt til fjells.

Bilete 2: Ny veg til lukehus ved sekundærdam 1.

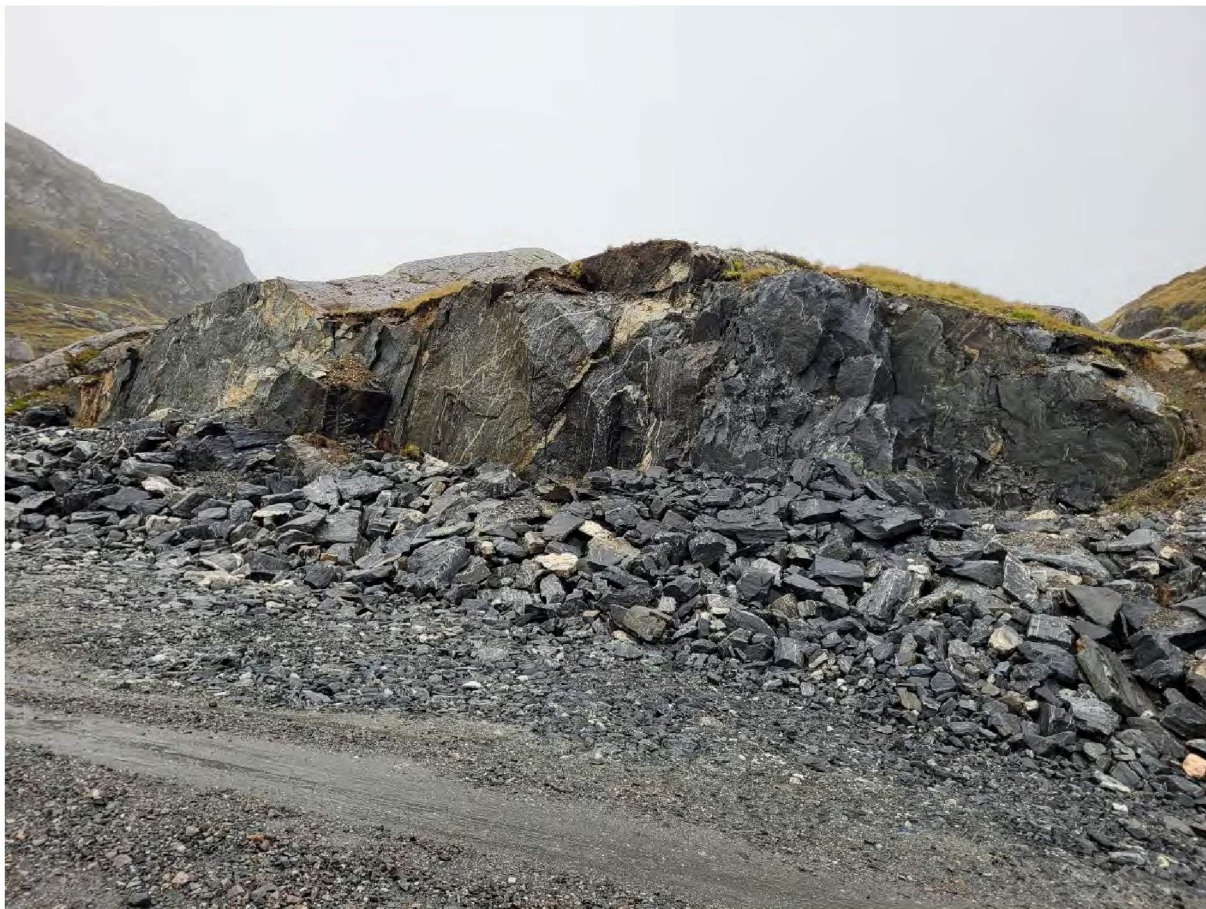
For den delen av steinbrotet som ligg ovanfor eksisterande veg ligg der restmasar opp mot skjeringa som er etablert. Her skal steinmassane fyllast med finare masse og deretter dekkast med lokal vekstvilling toppmasse.

Bilete 3: Steinmassar i foten av skjering på oppsida av vegen skal tettast med finare masse og tilførast eit vekstvillig topplag.

- Dekke til foten ved skjering i steinbrot med fyllmasse og vekstvillig masse som topplag
- Ferdigstille anleggsområdet i samsvar med den godkjende detaljplanen

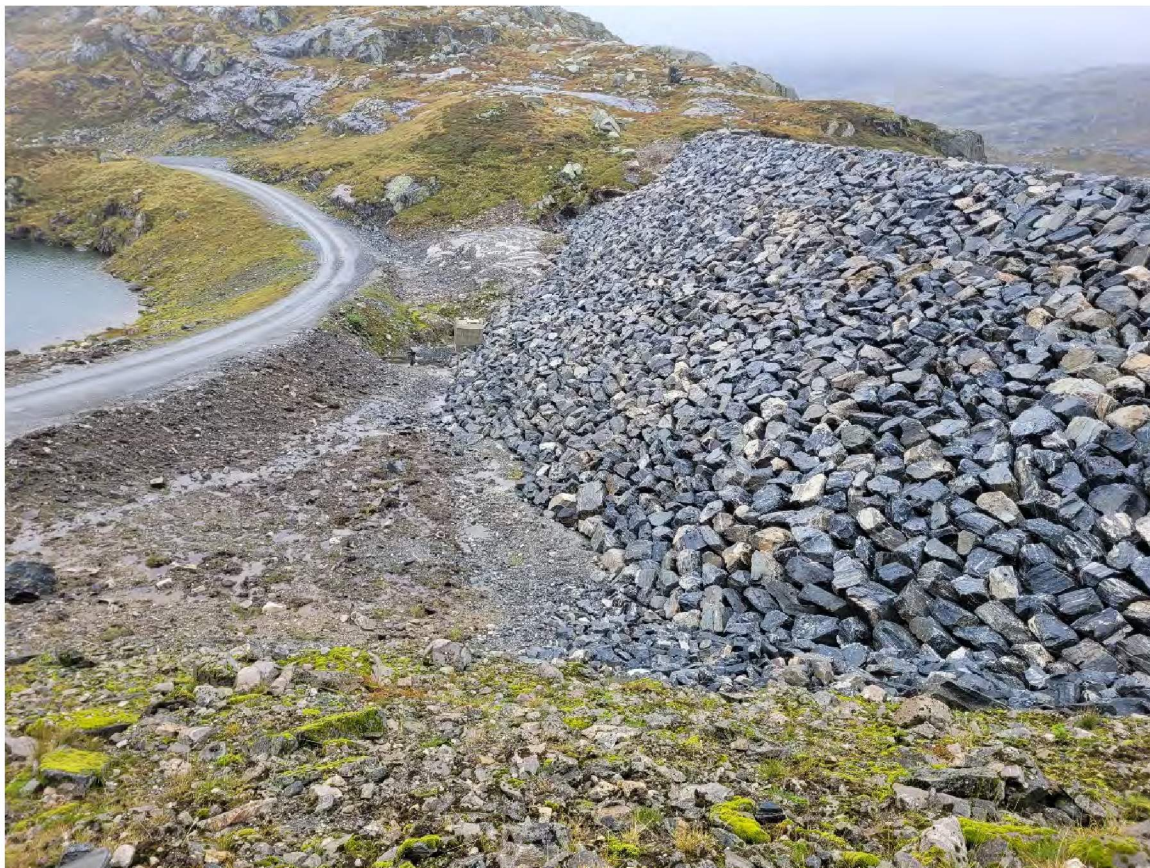
Det vart etablert område for mellombels lagring av massar ved steinbrotet inne i magasinet og ved sekundærdam 2. Desse er ikkje i bruk lenger.

Bilete 4: Sekundærdam 2, og område nedstrøms dammen som har vore i bruk som mellombels lager for stein. Areala er sette i stand med svært godt sluttresultat.

Områda ved sekundærdam 2 er sette i stand med godt sluttresultat. Vi føreset at områda som framleis er i bruk vert sette i stand i samsvar med skildring og godkjend detaljplan, og med same standard som rigg- og lagerområde som er ferdigstilte.
